# Die mittelalterlichen Blockbauten im Dorfbachquartier

## Bauforschung, Dokumentation, Befunde

von ULRIKE GOLLNICK

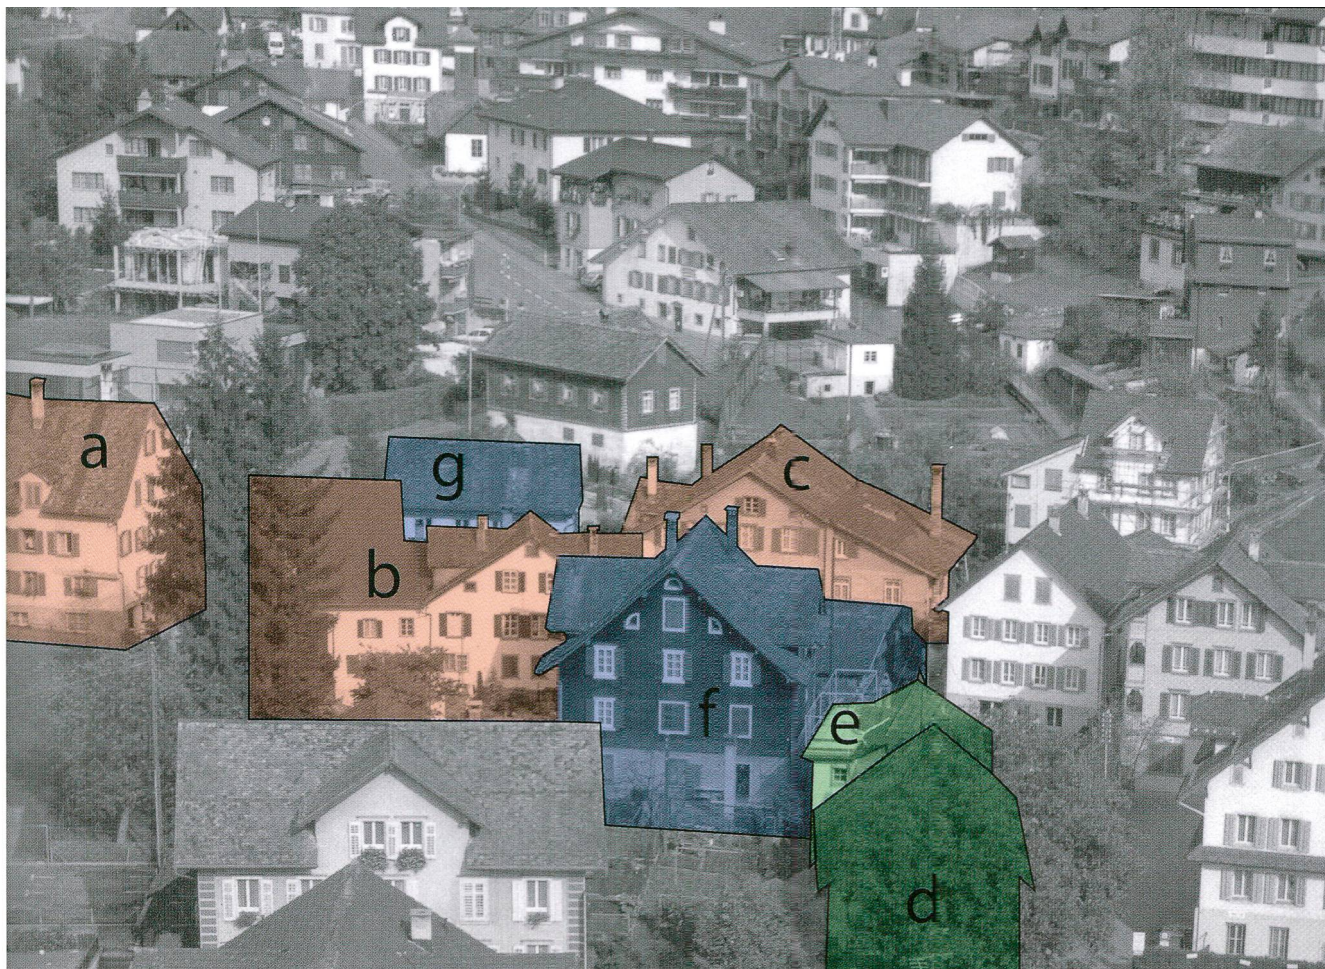
Abb. 1 Luftbildaufnahme des Dorfbachquartiers:

- a Haus Dorfbachstrasse 8 (1280d, 2013 abgebrochen)
- b Haus Gütschweg 11 (1311d, 2013 abgebrochen)
- c Haus Gütschweg 19 (1308d, 2013 abgebrochen)
- d Haus Gütschweg 3 (1350d/um 1543d, 2014 restauriert)
- e Haus Gütschweg 7 (1561d, 2014 abgebrochen)
- f Haus Gütschweg 9 (um 1900, 2013 abgebrochen)
- g Haus Gütschweg 10 (1890, 2013 abgebrochen)

Bei zwei Wohnhäusern (Gütschweg 9 sowie 10) und den Pavillonen handelte es sich um Bauten des ausgehenden 19. Jahrhunderts, bei den Wohnhäusern Dorfbachstrasse 8, Gütschweg 19 und 11 um Häuser aus der Zeit um 1300, das Haus Gütschweg 7 stammte aus der Mitte des 16. Jahrhunderts (Abb. 1).

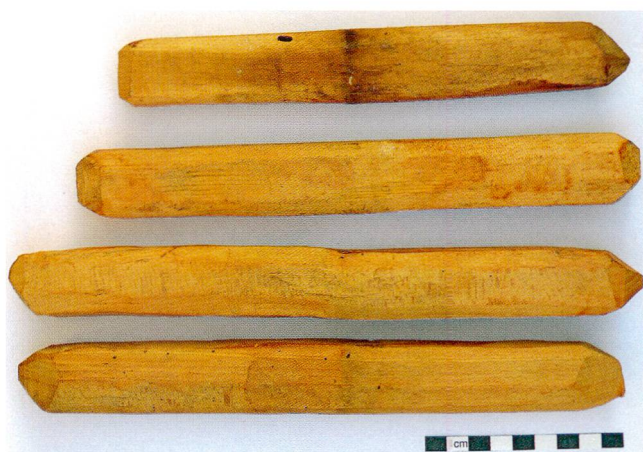
Abb.3 Dübel aus Buchenholz der Häuser Gütschweg 19 (oben) und 11 (unten).

gesichert. Aus Buchenholz mehrkantig gefertigt, wurden die 22 bis 30 cm langen und im Durchmesser 3 cm messenden Dübel (Abb. 3) in vorgebohrte runde Löcher eingeschlagen.

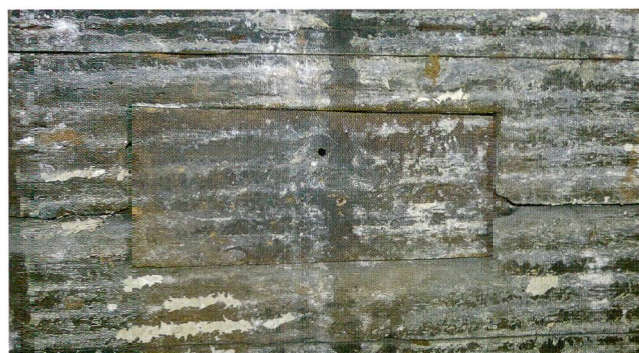
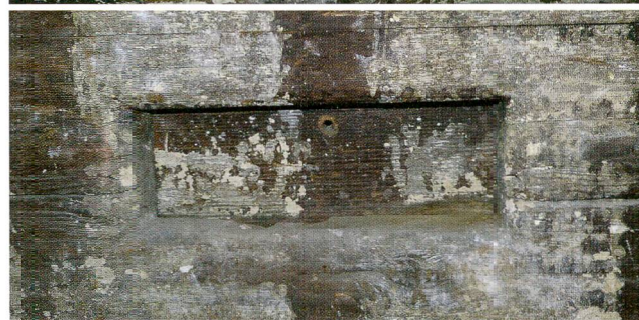
Abb. 9 Haus Gütschweg 19. Lukfenster. Ansicht Westfassade (oben), Innenwand (Mitte) und Horizontalschnitt (unten).

15 × 41 cm (Gütschweg 11) respektive 16 × 43 cm (Gütschweg 19) (Abb. 9). Raumseitig können diese mit einem Laden geschlossen werden, der in einer 3,5 cm tiefen Nut sowie in einem öffnungsumrahmenden Falz liegt. Die Läden wurden im Laufe der Zeit immer wieder ersetzt,<sup>33</sup> so war der zuletzt verwendete Laden aus einer schnell in niedriger Höhe gewachsenen Fichte geschnitten, datiert aus der Zeit kurz nach 1404.<sup>34</sup>

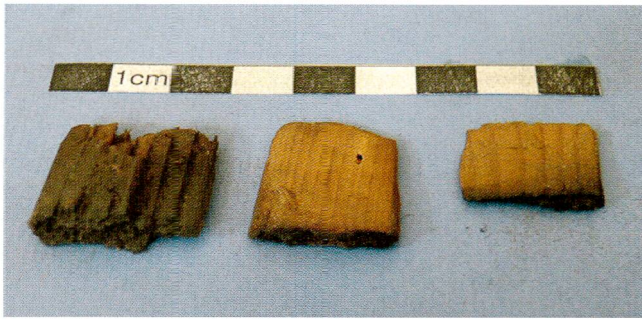
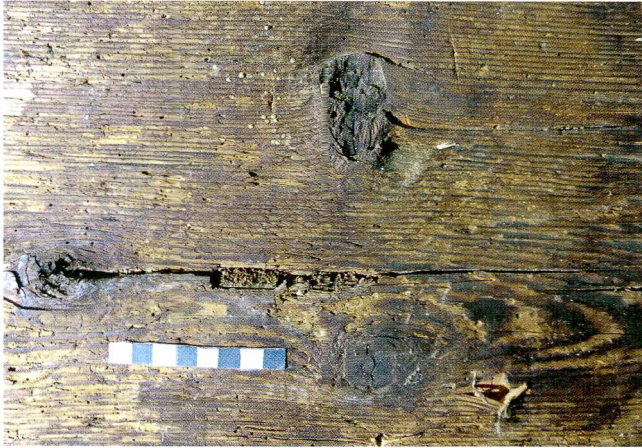
Abb.11 Keilförmige Holzstücke (Geisterbanddübel), die zur Abwehr des Toggeli in Schwundrisse und Fugen geschlagen wurden (oben). Fundsituation (unten).

Über die Rituale zum Bezug eines Hauses sind wir leider nicht unterrichtet. Ein wesentliches Thema im Mittelalter war die Abwehr von Bösem und Unheil. Sogenannte Geisterbanddübel (Abb. 11), das heisst kleine keilförmige Hölzchen, wurden abgebrannt und in die Schwundrisse und Fugen des Blockbaus geschlagen.<sup>36</sup> Damit sollte das Toggeli vor dem Eindringen ins Haus durch diese Löcher abgehalten werden. Ein weiteres Abwehrzeichen dürften die flämmchenförmigen Spuren auf den Oberflächen darstellen – hier musste eine Kerze minutenlang an das Holz gehalten worden sein – Spuren einer Befestigung der Kerze fehlen stets (Abb. 12).

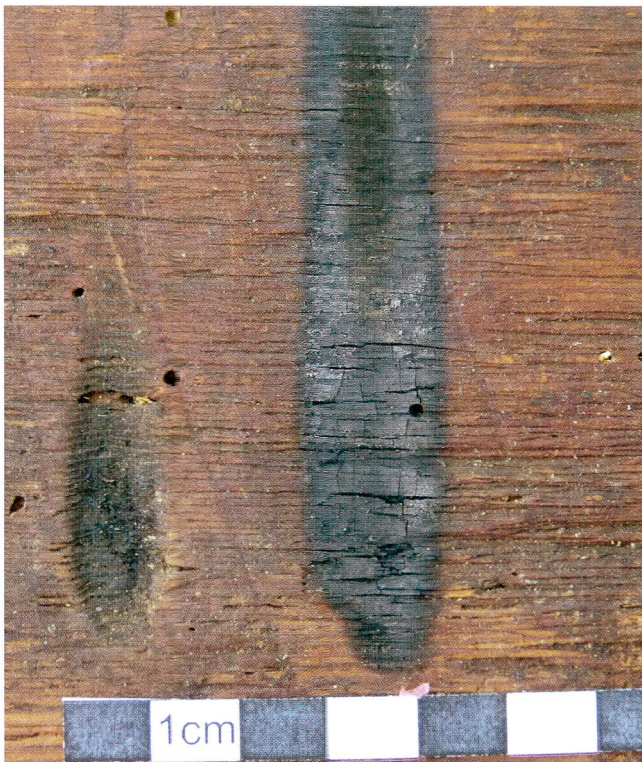
Abb.12 Flammenförmige Brandspur. Originale Brandspur (links), nachgestellte Brandspur (rechts). Hierzu wurde 2 Minuten lang eine Kerze an die Holzoberfläche gehalten.

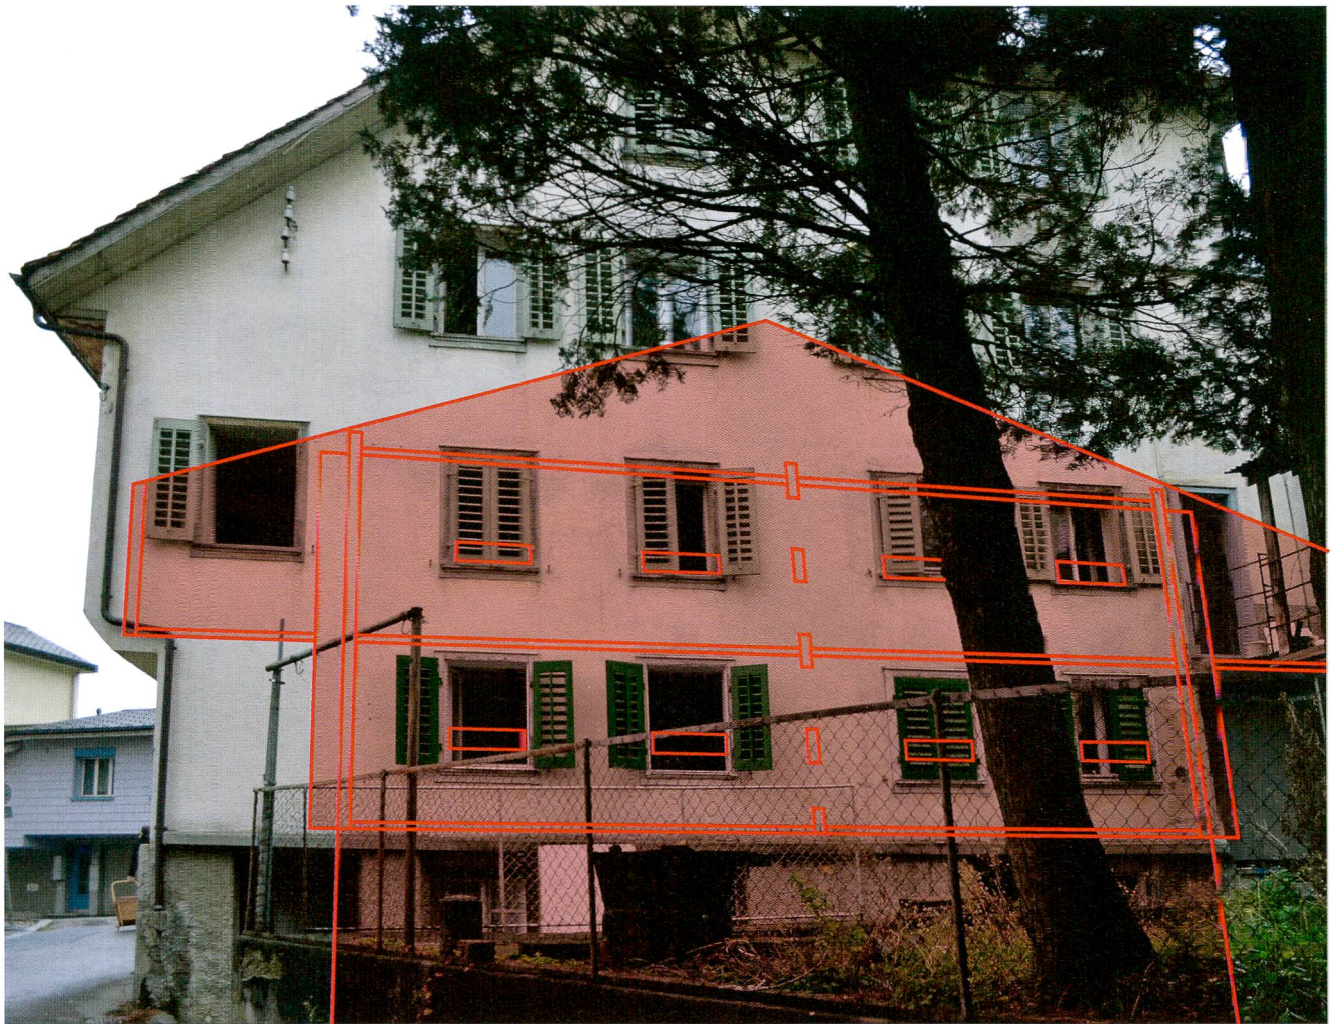
Abb. 15 Haus Dorfbachstrasse 8, Ostfassade mit rekonstruierter Lage des Kernbaus (rot).

Das zwischen Dorfbachstrasse und Gütschweg stehende stattliche Gebäude präsentierte sich in der Gestalt des 19. Jahrhunderts. Im Kern verbarg sich ein im Grundriss knapp 8 × 9 m messender Blockbau, dessen Hölzer im Winterhalbjahr 1279/80<sup>48</sup> gefällt worden sind (Abb. 15). Wie bei seinem etwa zeitgleich entstandenen Pendant, dem Haus Bethlehem (1287d), war die Hauptgiebelfassade nach Osten ausgerichtet. Aus der Bauzeit erhalten waren das Kellergeschoss mit den bauzeitlichen Deckenbohlen,

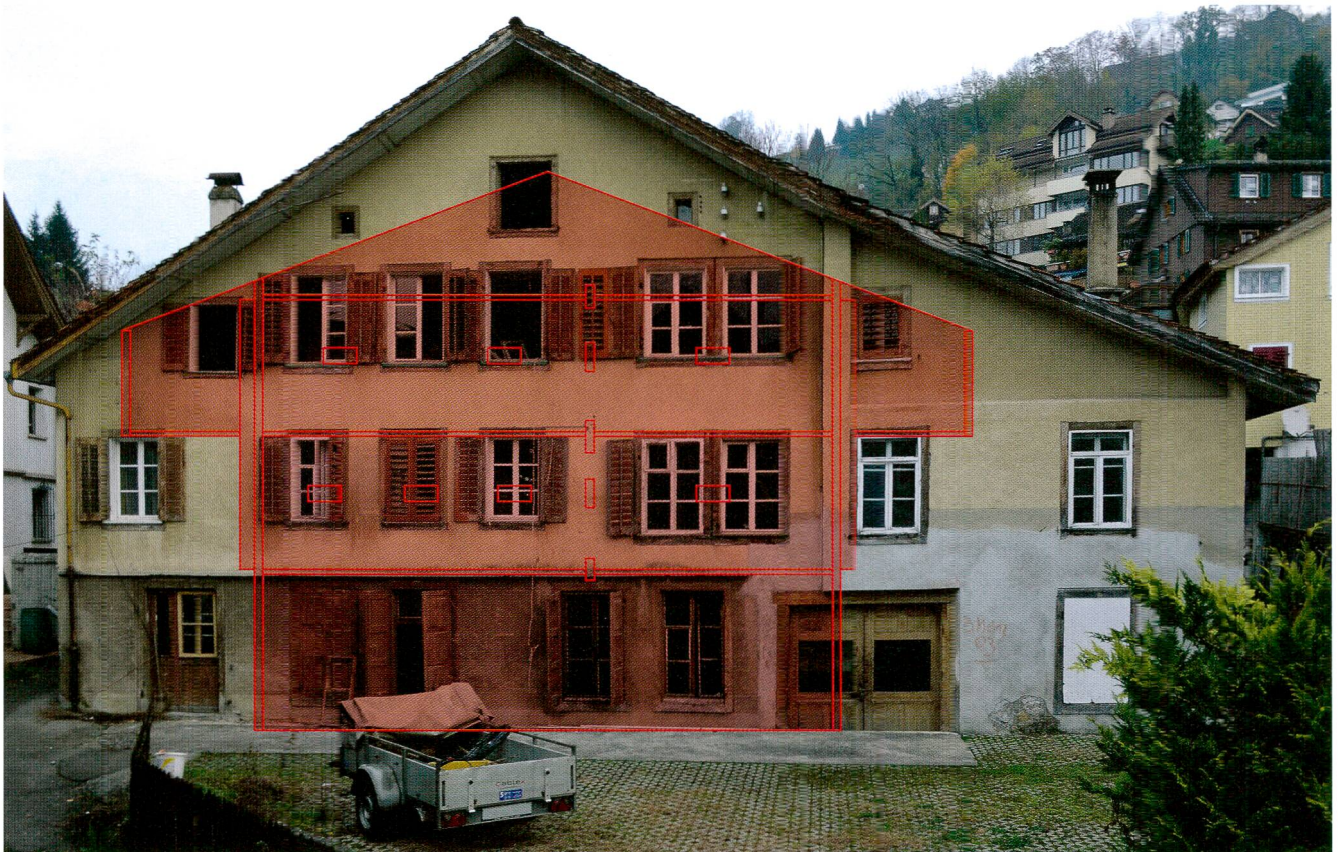
Abb. 19 Haus Gütschweg 19. Südfassade mit rekonstruierter Lage des Kernbaus (rot).

Im Kern verbarg sich ein 8,7 × 8,8 m grosser Blockbau, dessen Holz im Winterhalbjahr 1307/08d<sup>58</sup> gefällt worden war (Abb. 19). Aus der Bauzeit konnten das Vorder-

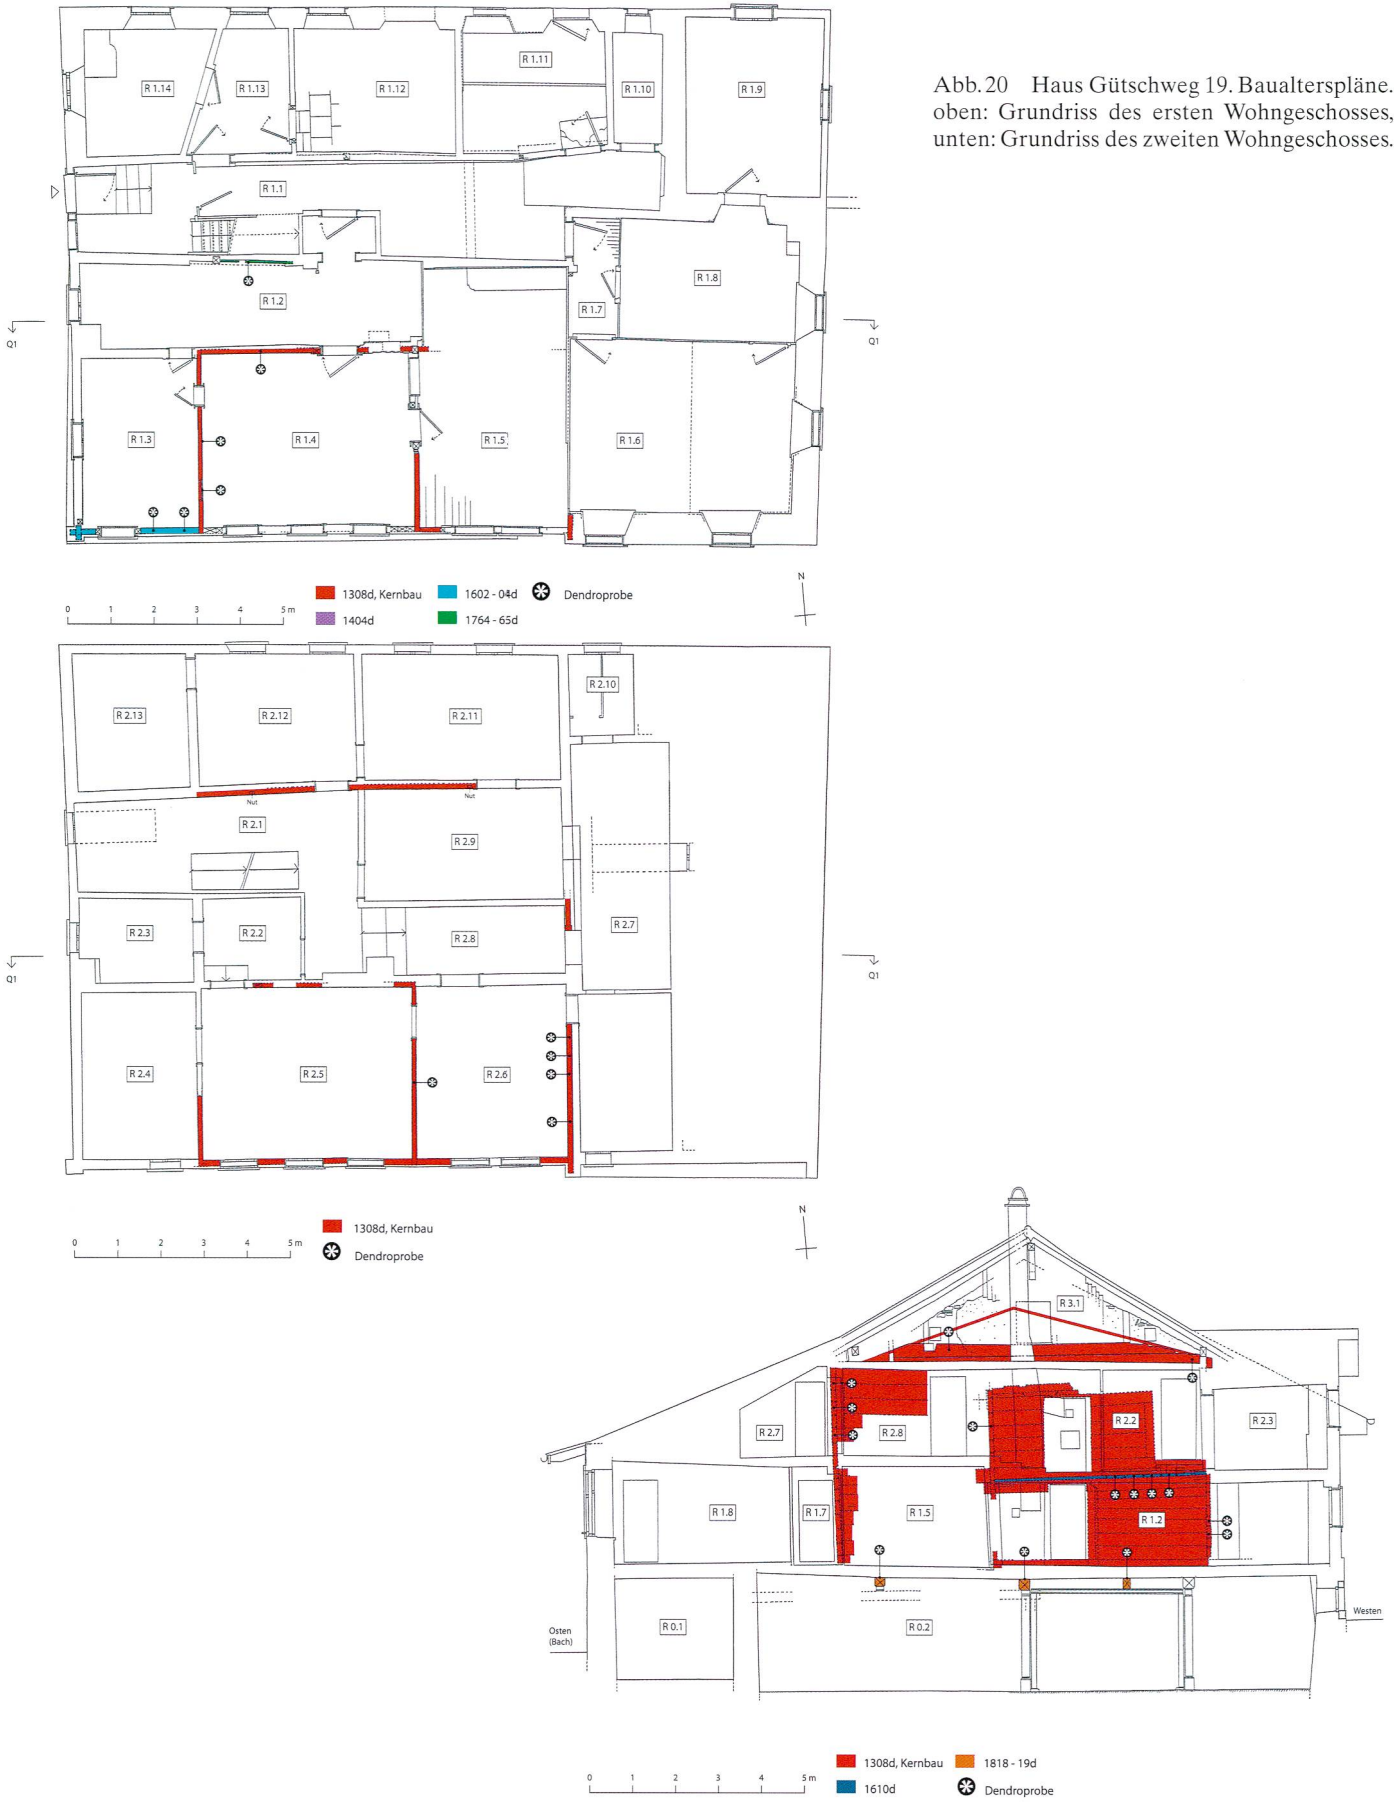
Haus Gütschweg 19. Baualtersplan. Querschnitt gegen Süden.

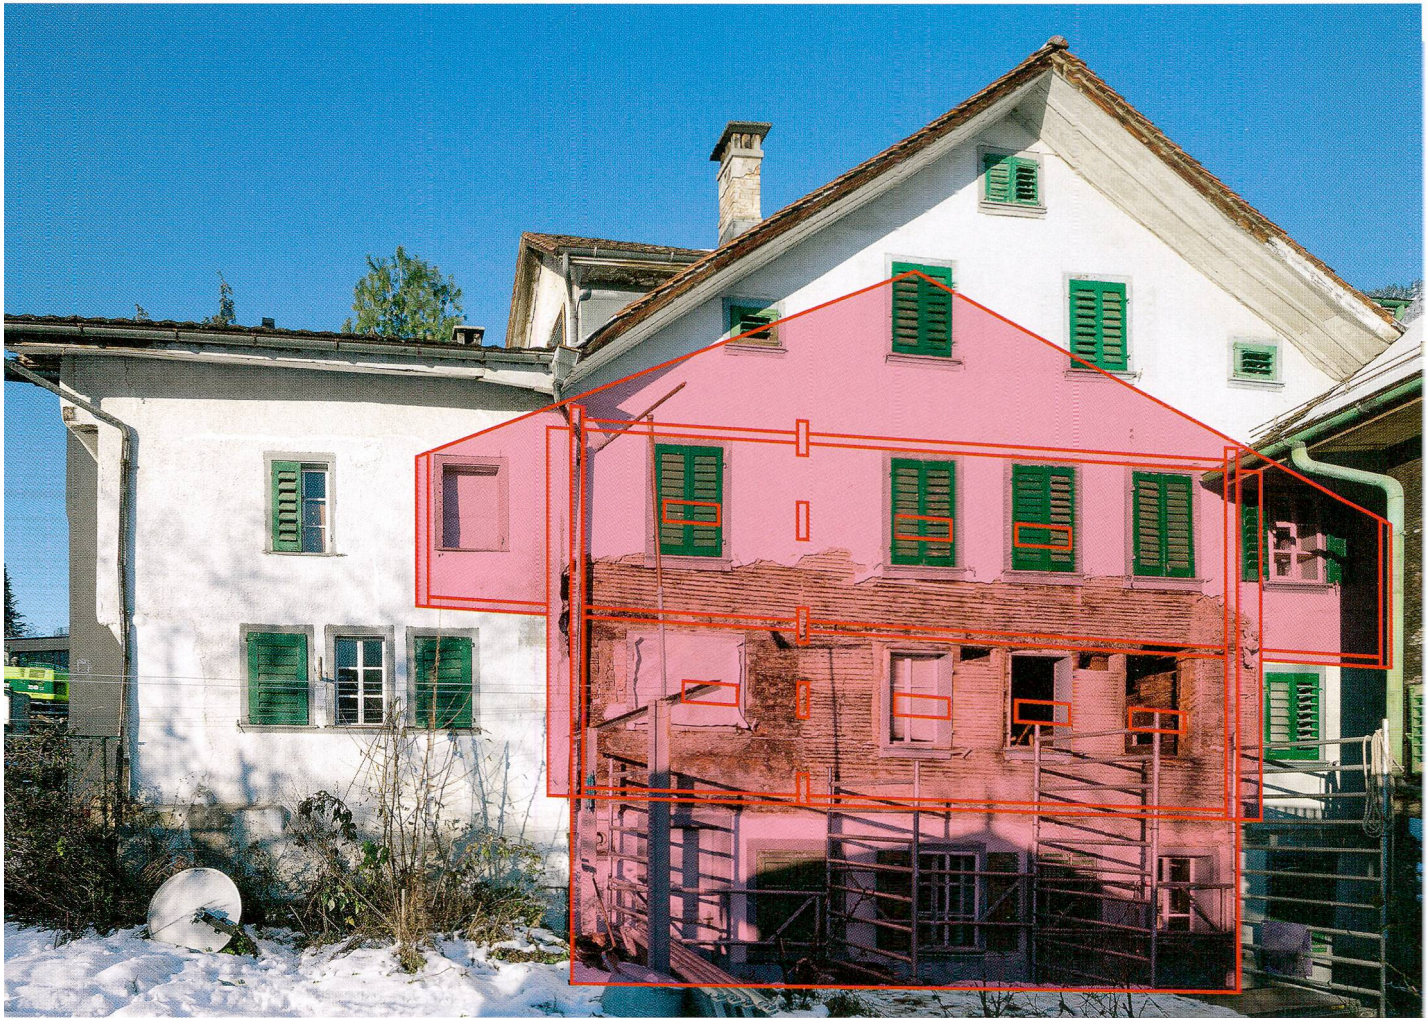
Abb.22 Haus Gütschweg 11. Südfassade mit rekonstruierter Lage des Kernbaus (rot).

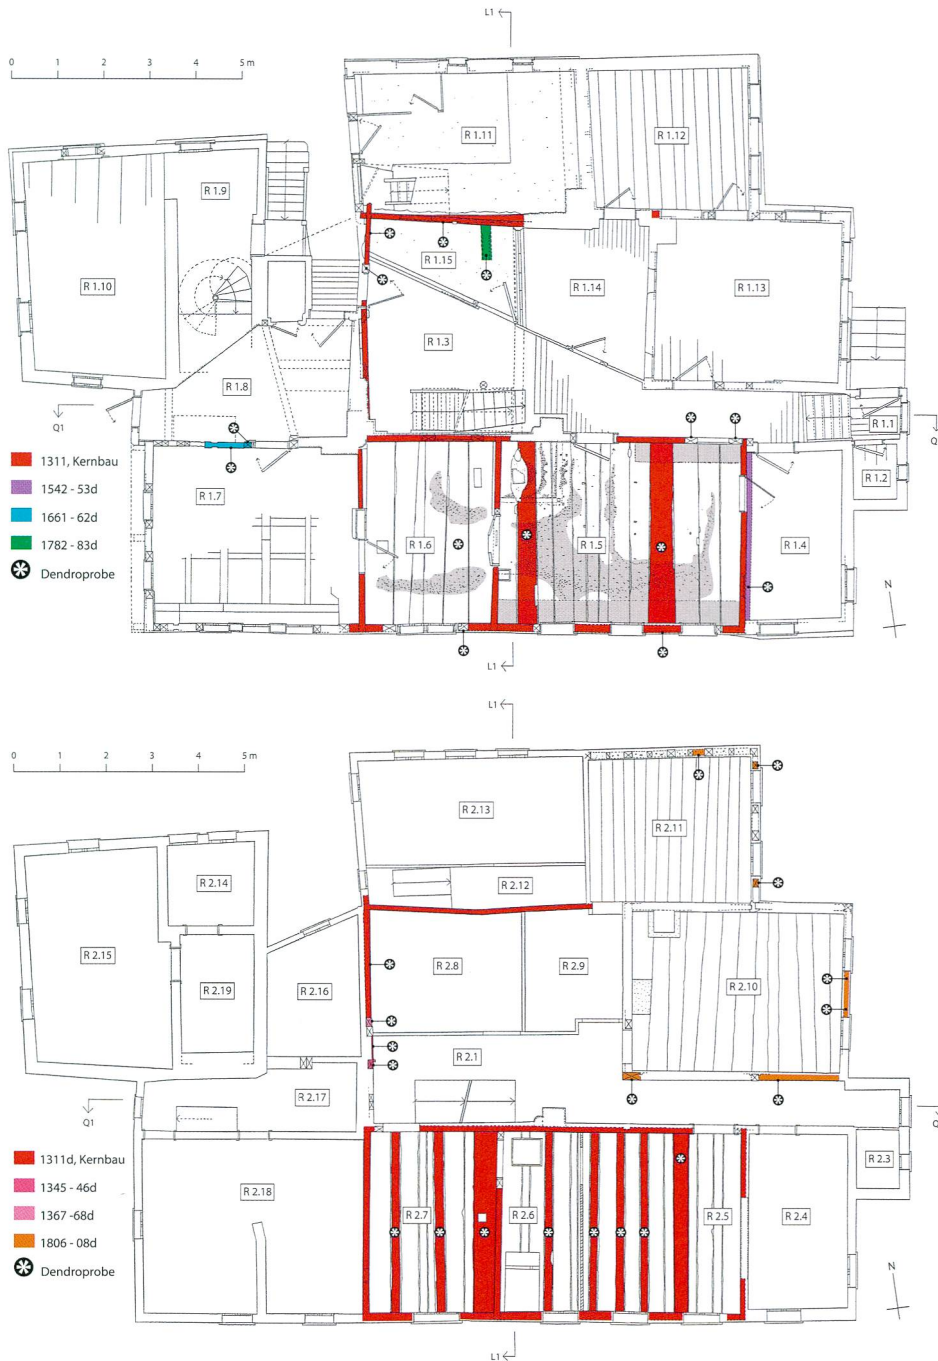
Abb.23a Haus Gütschweg 11. Baualterspläne. Oben: Grundriss des ersten Wohngeschosses, unten: Grundriss des zweiten Wohngeschosses.

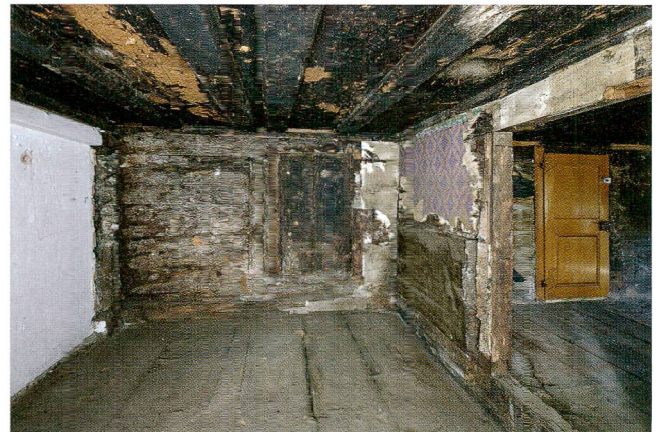
Abb.26 Haus Gütschweg 11. Kleine Stube. Blick gegen Norden (oben), Türöffnung der Nordwand, Ansicht und Schnitt.

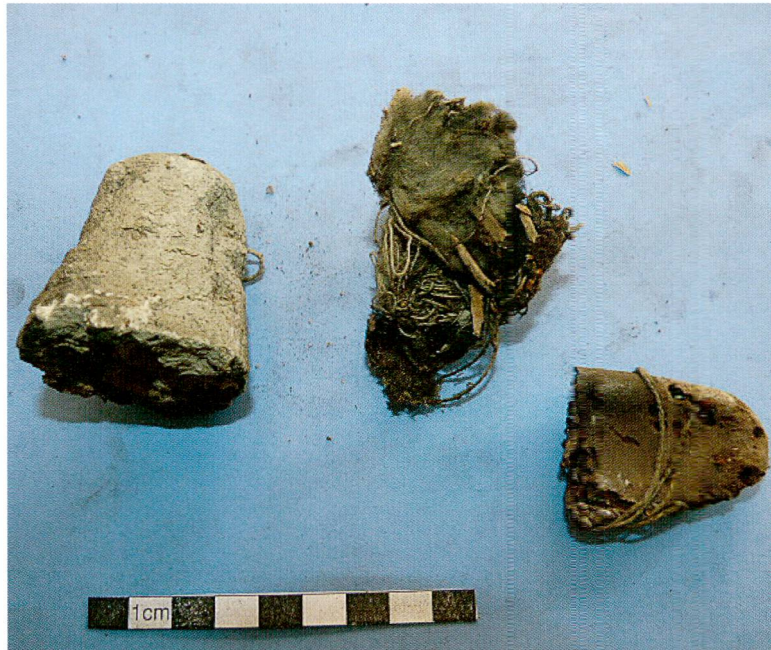
Abb.35 Haus Gütschweg 11. Grosse Stube. Nordwand. Verpflockung: Mörtelfropfen, Werg und (leerer) Lederbeutel.

Messingperle<sup>80</sup>, in der Nordwand waren ein (leerer) Lederbeutel (Abb. 35), Hanfknäuel<sup>81</sup>, Lederabschnitte, eine Knoblauchzehe und ein Zweigstück des Sefistrauches eingelassen. Bei diesen Verpflockungen handelt es sich um die Deponierung von Gegenständen, die einen gewissen ideellen oder materiellen Wert haben oder denen apotropäische Macht zugesprochen wurde.<sup>82</sup> So gilt geweihtes Werg, das heisst ein Knäuel aus Flachs oder Hanffasern, als Mittel, um den Alp vor dem Eindringen in das Haus abzuhalten.<sup>83</sup> Knoblauch wird seit

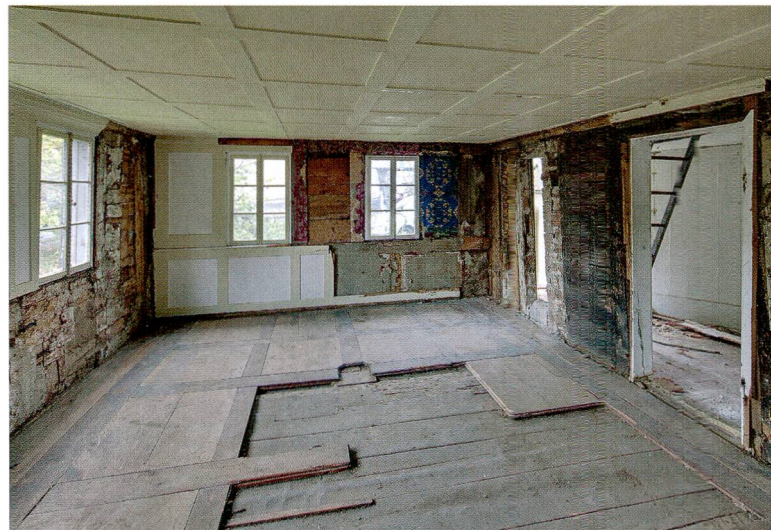
Abb.36 Haus Gütschweg 11. Westanbau (Raum 1.7). Blick gegen Nordwesten. Süd- und Westwand mit unterschiedlichen Makulaturen, Nordwand (Mitte) mit Blockwand, um 1662 dendrodatiert.

Im 17./18. Jahrhundert erfolgte der Anbau im Westen, gegen 1662 in Blocktechnik ausgeführt (Abb. 36).<sup>91</sup> Erhalten waren in den Geschossen lediglich ein kleiner Teil der Nordwand, die Unterzüge und Deckenbalken.

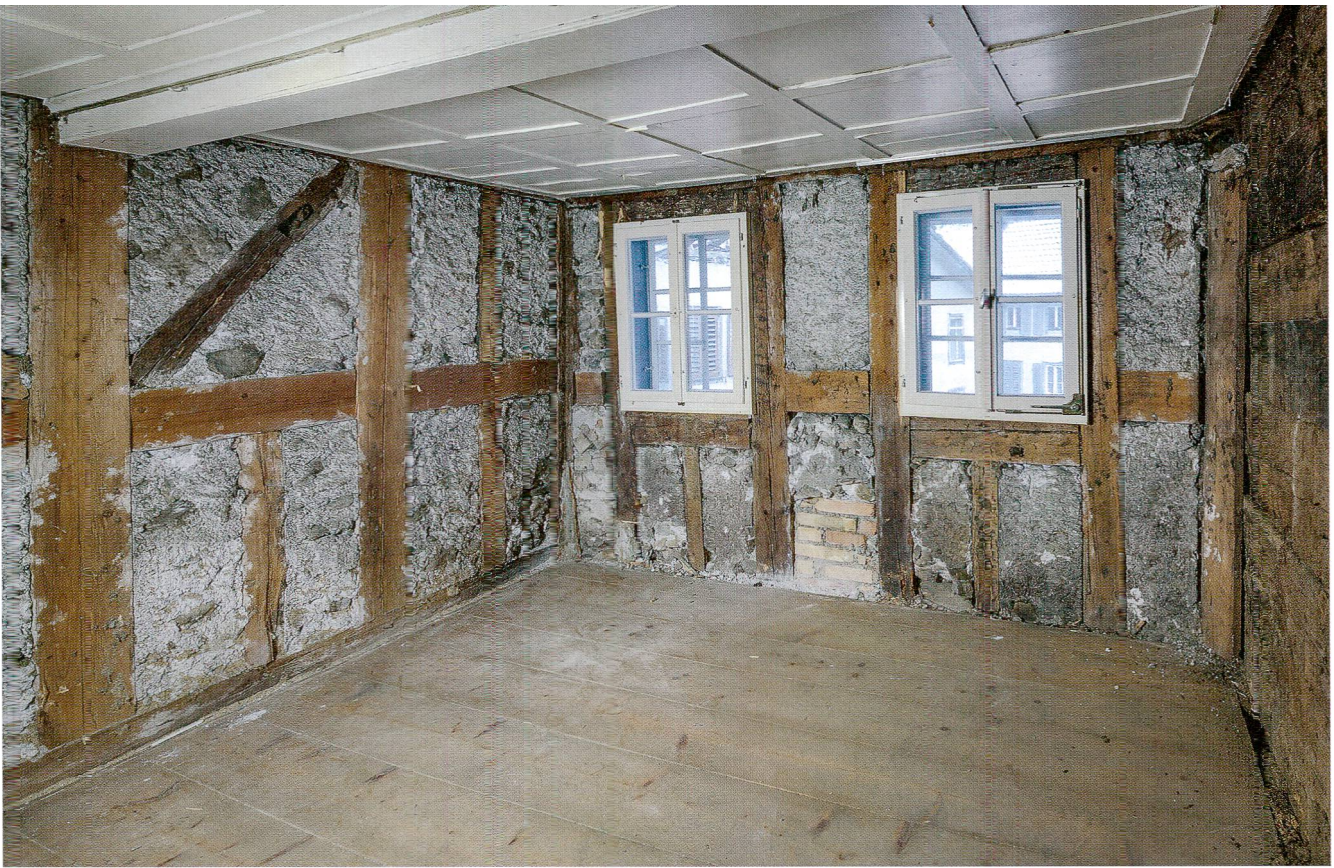
Abb. 39 Haus Gütschweg 11. Nordostanbau (R. 2.11). Blick gegen Nordosten. Riegelbau mit Mauerwerksausfachung.

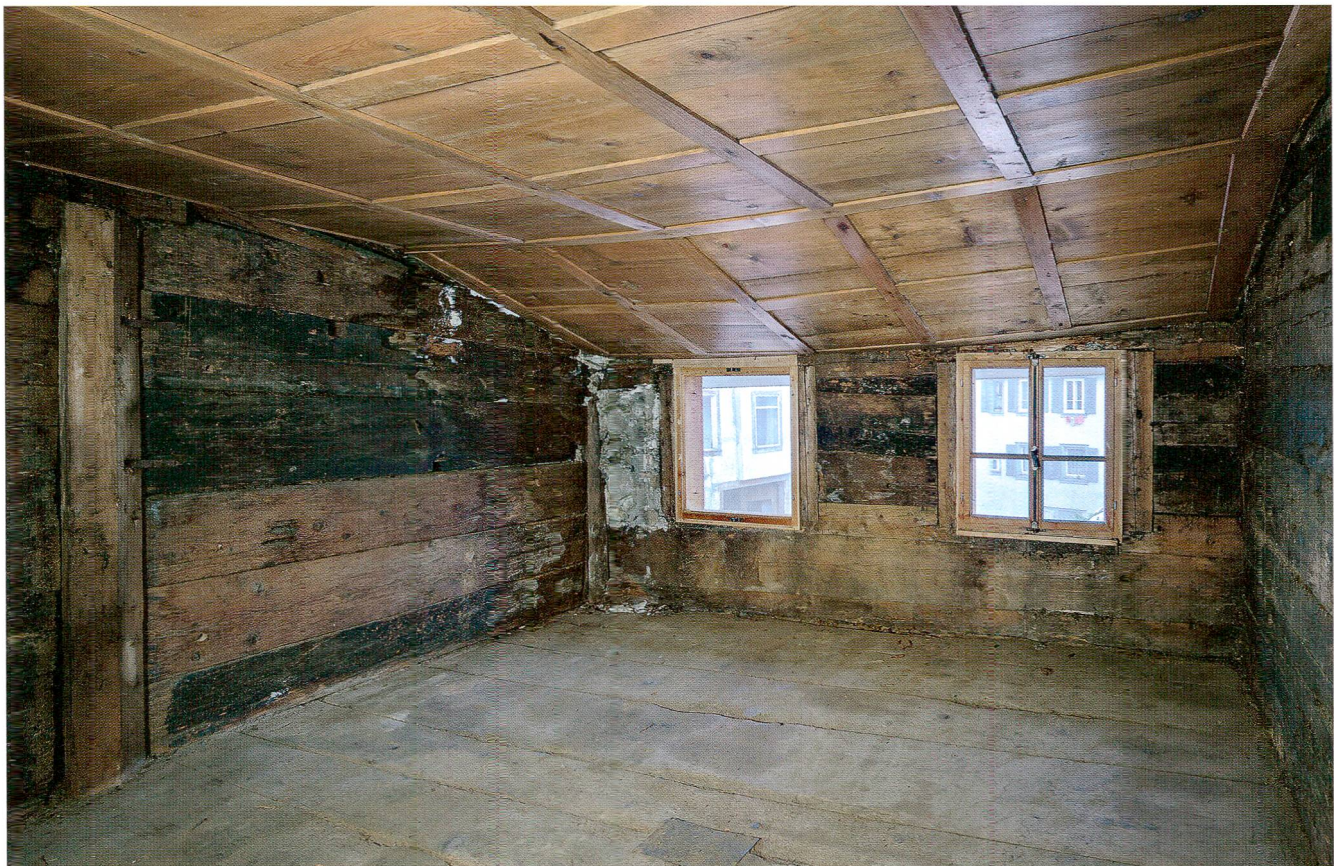
Abb. 40 Haus Gütschweg 11. Nordostanbau (R. 2.12). Blick gegen Nordosten. Balken-Ständer-Bau.

Im 19. und 20. Jahrhundert erfolgten die übrigen Anbauten im Norden des Baus. Der Nordosttrakt<sup>96</sup> wurde dabei in den Kernbau eingeschoben. Drei Räume sind als Riegelbau mit Mauerwerksausfachung<sup>97</sup> entstanden (Abb. 39), der südliche Raum im zweiten Vollgeschoss wurde in Ständer-Balken-Technik konstruiert (Abb. 40).<sup>98</sup>

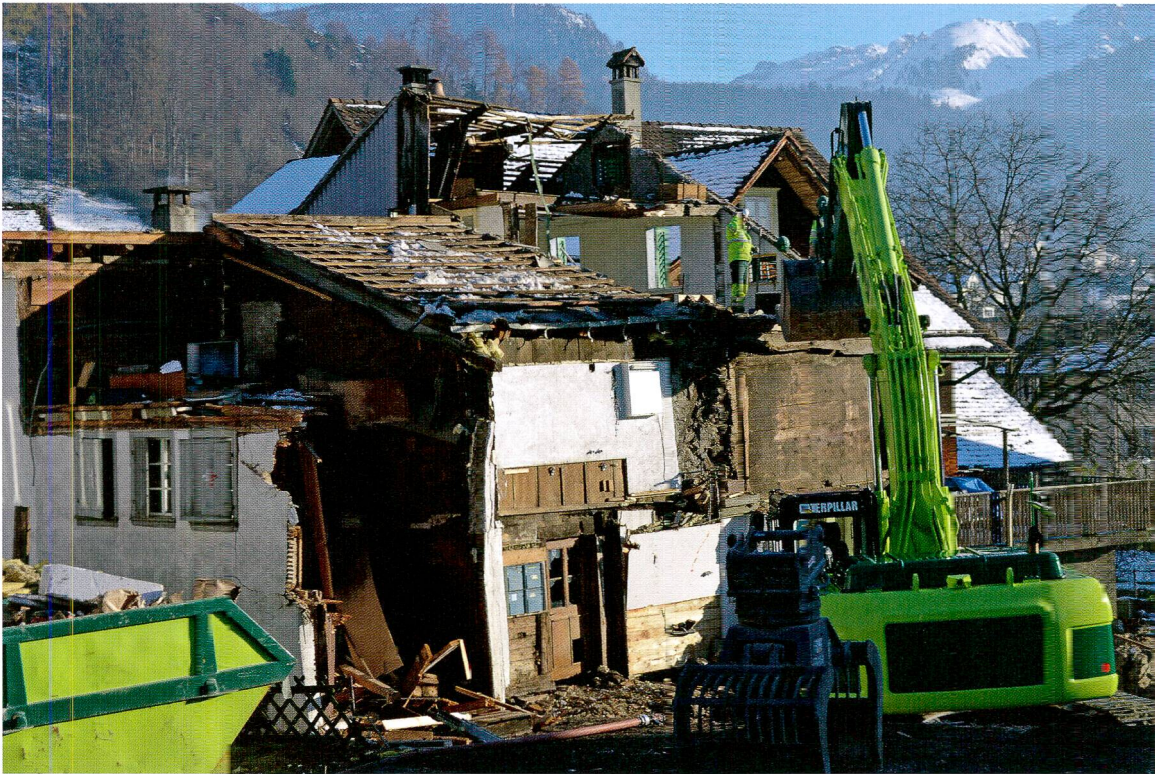
Abb.41 Haus Gütschweg 11. Abbruch am 10. Dezember 2013. Blick gegen Südosten.

Am 10. Dezember 2013 erfolgte der Abbruch des Hauses (Abb. 41). Die beiden Stuben konnten ausgebaut werden und sind im Forum Schwyzer Geschichte zu besichtigen.
