# Die Schwarze Stube im neuen Kontext – Konzept, Restaurierung und Präsentation im Forum Schweizer Geschichte Schwyz

VON MARKUS LEUTHARD, GABY PETRAK, PHILIPP RÄBER, CHRISTINA SONDEREGGER<sup>1</sup>

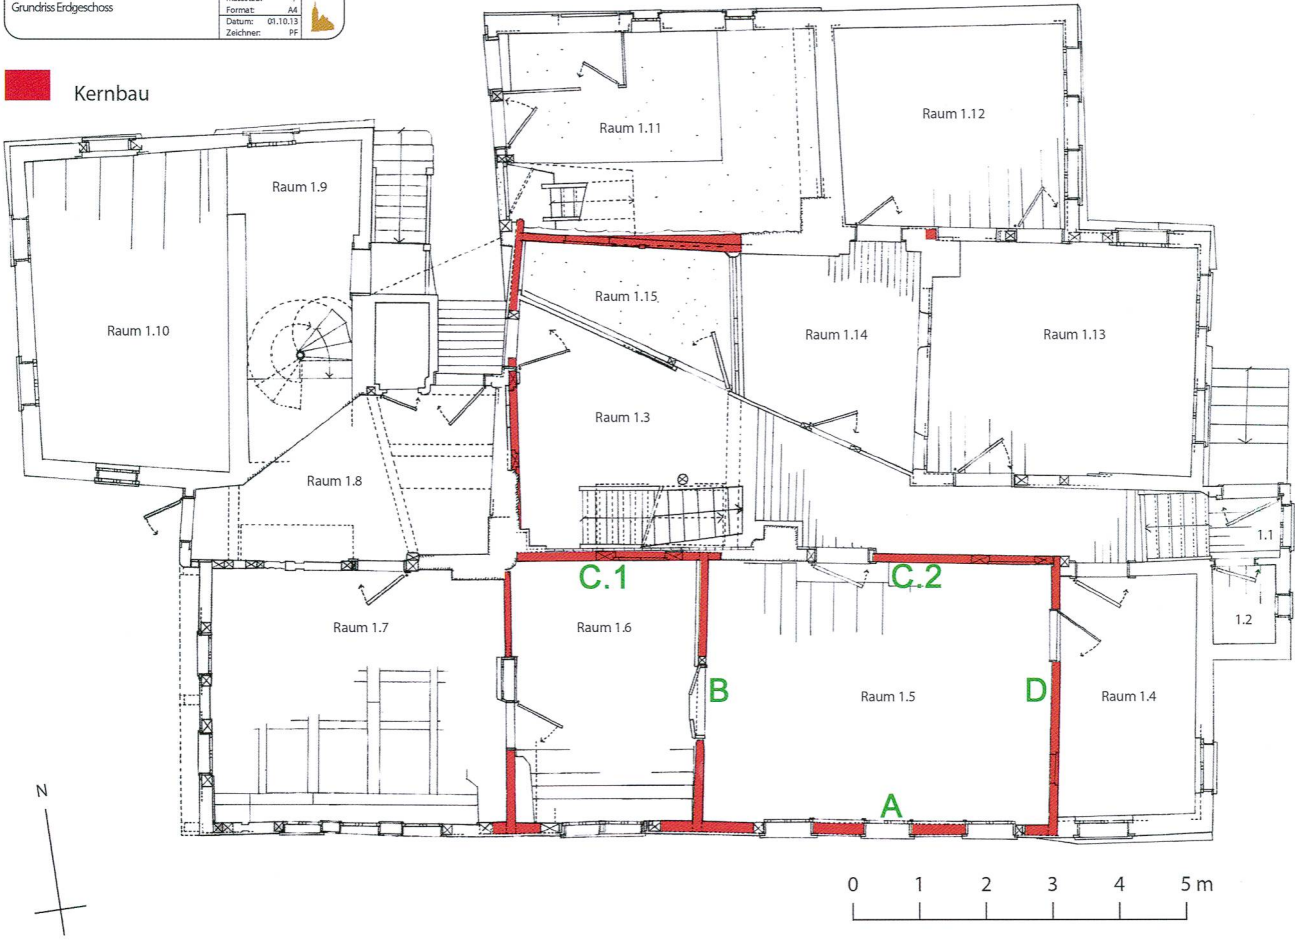
Abb. 1 Grundriss der beiden Stuben vom Haus am Gütschweg 11/13 mit den definierten Wand- und Raumbezeichnungen.

Nach dem Ausbau der Schwarzen Stube am originalen Standort in Schwyz (Abb. 1) wurden die Bauteile sowie weitere Teile aus angrenzenden Räumen in ein Zwischenlager in Arth-Goldau transportiert. Für diese temporäre Lagerung mussten das lose Fugenmaterial zwischen den Balken sowie lose Kittbereiche auf dem Trägerholz bereits im originalen eingebauten Zustand gefestigt werden.<sup>5</sup> Zudem wurde zum Schutz die gesamte Malschicht aus dem 16. Jahrhundert flächig mit Cyclododecan<sup>6</sup> überzogen.

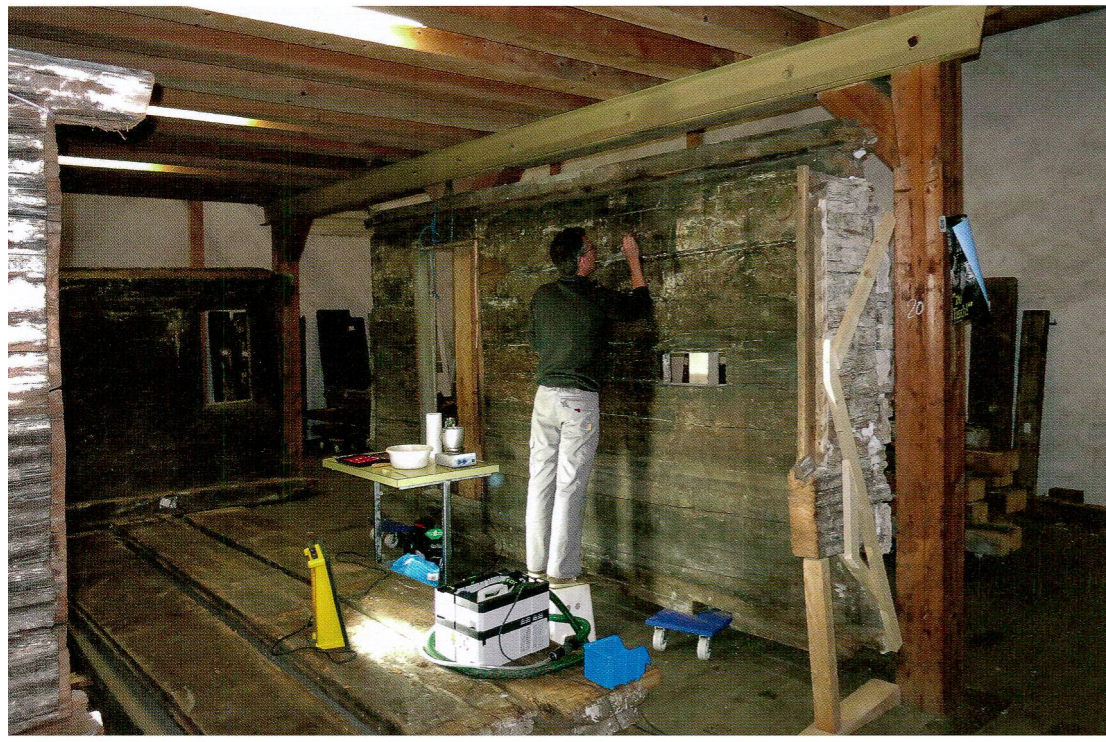
Abb. 2 Festigungsmassnahmen im Depot Arth-Goldau als Vorbereitung für den Transport ins Sammlungszentrum, 2015.

Für die notwendigen konservatorisch-restauratorischen Massnahmen erwies es sich als sinnvoll, die ausgewählten Bauelemente ins Sammlungszentrum des Schweizerischen Nationalmuseums nach Affoltern am Albis (SZ) zu bringen.<sup>8</sup> Vor diesem Transport erwiesen sich abermals partielle Festigungsmassnahmen der losen Kittmasse zwischen den Balken der Wände B und D als notwendig (Abb. 2). Die ausgewählten Bereiche wurden vorab trocken gereinigt und durch Unterspritzen mit 2-prozentigem Hausenblasenleim gefestigt. Um bei weiteren Bewegungen der Balken einen Bruch der Kittmasse zu vermeiden, wurde diese nur an einem der beiden Balken gefestigt.

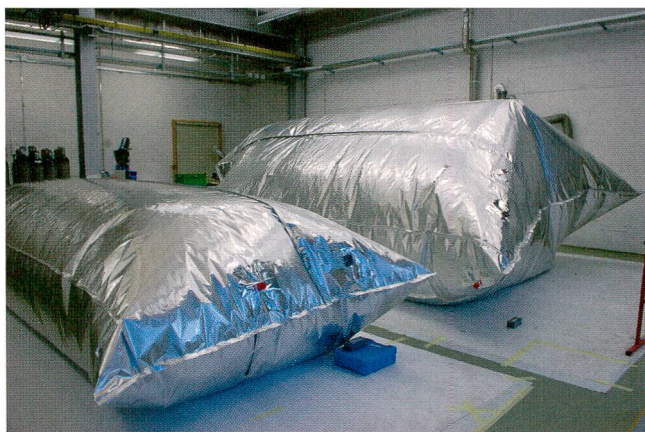
Abb. 3 Stickstoffbehandlung der Elemente in einem gasdichten Ballon. Sammlungszentrum Affoltern am Albis.

lung zur Schädlingsbekämpfung mit Stickstoff.<sup>9</sup> Diese führte eine externe Schädlingsbekämpfungsfirma<sup>10</sup> in einem gasdichten und verschweissten Ballon durch (Abb. 3). Das Holz, das für die späteren Ergänzungen vorgesehen war, wurde ebenfalls der Stickstoffbehandlung unterzogen.

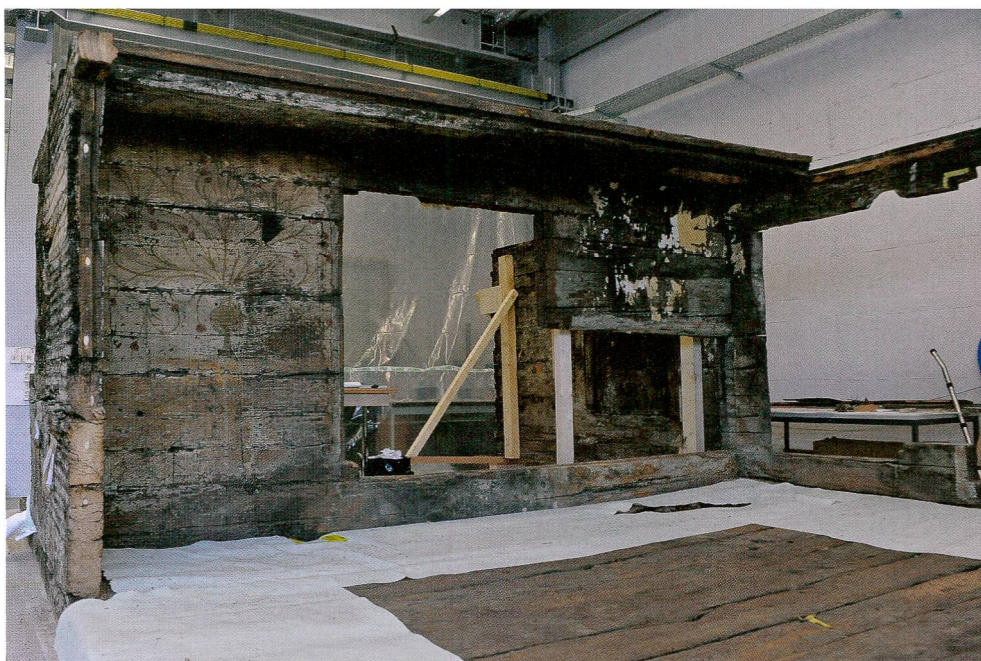
Abb. 5 Wand B mit der ersten Deckenbohle und Deckenbalken.

Die erste Deckenbohle sowie der erste Deckenbalken wurden von der Wand B ausgehend auf die Wandober-

kanten gelegt (Abb. 5). Bei den Bohlen handelt es sich um die originalen Bauteile aus der Schwarzen Stube, die wieder in der korrekten Reihenfolge angebracht wurden. Die vier Deckenbalken stammen aus dem angrenzenden Raum. Die Reihenfolge für die Montage der Decke erfolgte gemäss Konzept. Die Deckenbalken weisen seitlich über die gesamte Länge eine Nut auf, in welche die Deckenbohlen eingeschoben sind. Da diese Balken und Bohlen bisher nicht miteinander verbaut waren, mussten die Nuten an den Balken und die Falze an den Bohlen teilweise leicht angepasst werden.

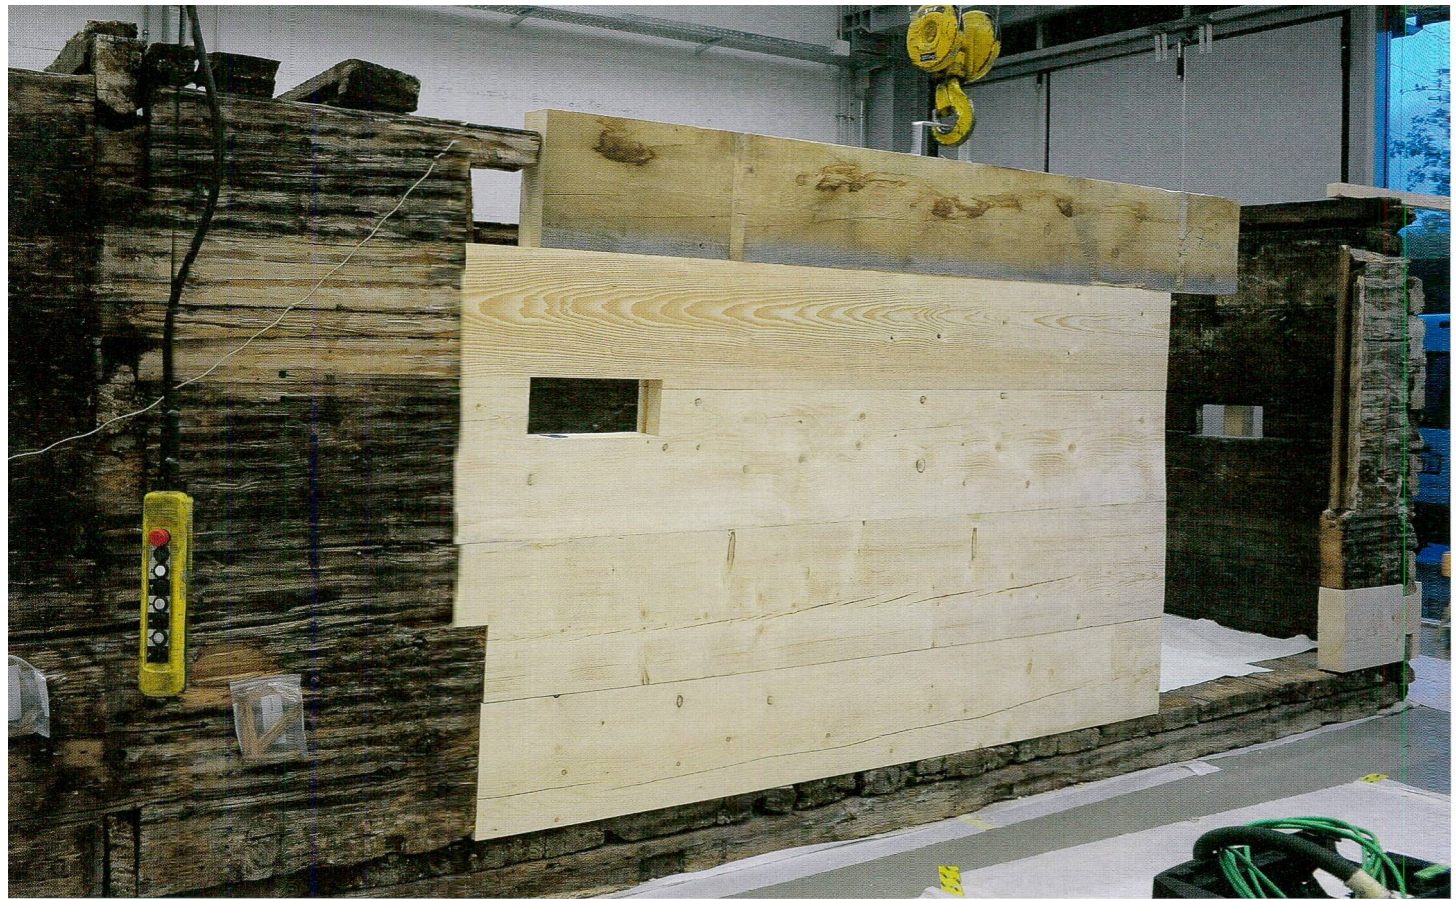
Abb. 6 Teilweise ergänzte Wand A von aussen.

Die Ergänzung an der lediglich noch zu zirka einem Drittel vorhandenen Fensterfront A hat neben dem ästhetischen Aspekt auch eine statische Funktion.

Der gesamte fehlende Teil zwischen dem T-Stück zur Wand B und dem Eckanschluss zur Wand D wurde bis auf einen 120 cm breiten Durchgang geschlossen, der den Zugang zur Stube bildet (Abb. 6, Abb. 7). Die vier neuen Balken wurden mit dem T-Stück verbunden, während der oberste Balken über die gesamte Wandlänge eingesetzt wurde und oberhalb des Durchganges das tragende Element für die Deckenelemente bildet.

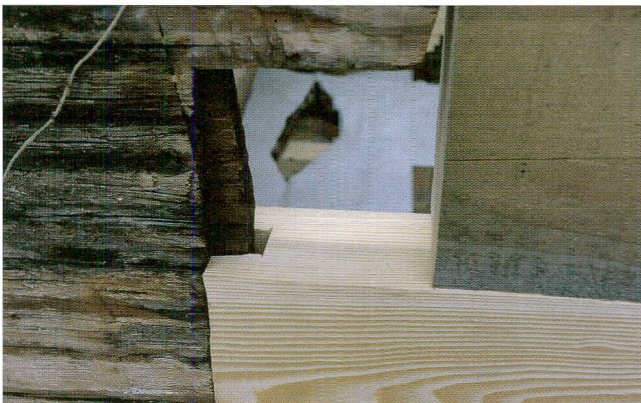
Abb. 7 Detail des Anschlusses einer Ergänzung an das Original an Wand A.

Die ergänzten Bauteile wurden in den originalen Dimensionen ausgeführt, wobei Flucht und Kontur der bestehenden Balken den Verlauf der Ergänzungen bestimmten. Die Bearbeitungsspuren wurden bewusst möglichst originalgetreu angebracht, so weisen alle Ergänzungen im Sichtbereich handgeschroppte<sup>17</sup> Flächen und Sägespuren an den Stirnkanten auf. Die Ergänzungen werden bei der farblichen Anpassung genügend klar vom Original abgegrenzt, um sie als solche erkennbar zu machen.

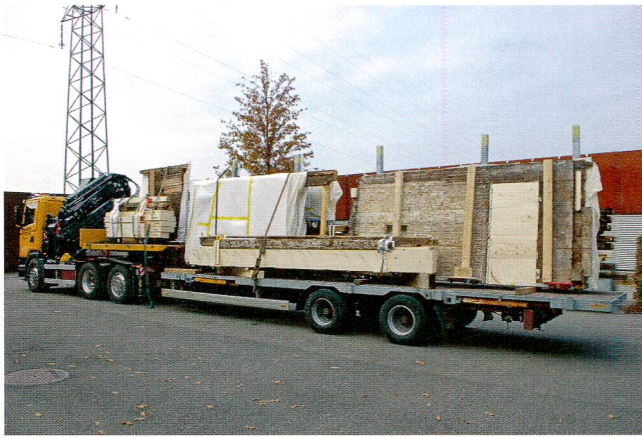
Abb.8 Abtransport der Elemente der Schwarzen Stube vom Sammlungszentrum ins Forum Schweizer Geschichte.

Nach Abschluss der Restaurierungsmassnahmen im Sammlungszentrum galt es, alle Elemente in die vorgesehene Grösse zurückzubauen und für den Transport vorzubereiten. Die Demontage wurde in umgekehrter Reihenfolge zum Aufbau durchgeführt. Die Wandelemente wurden auf extra niedrige Transportwagen verschraubt und mit seitlichen Stützen gegen ein Kippen gesichert. Für die höchste Wand D wurden spezielle Niederflurrolller angefertigt, die das Wandelement lediglich um 18 mm anhoben. Die Wandelemente wurden wie beim Transport ins Sammlungszentrum geschützt und ebenfalls offen auf einem Tieflader befördert (Abb. 8).

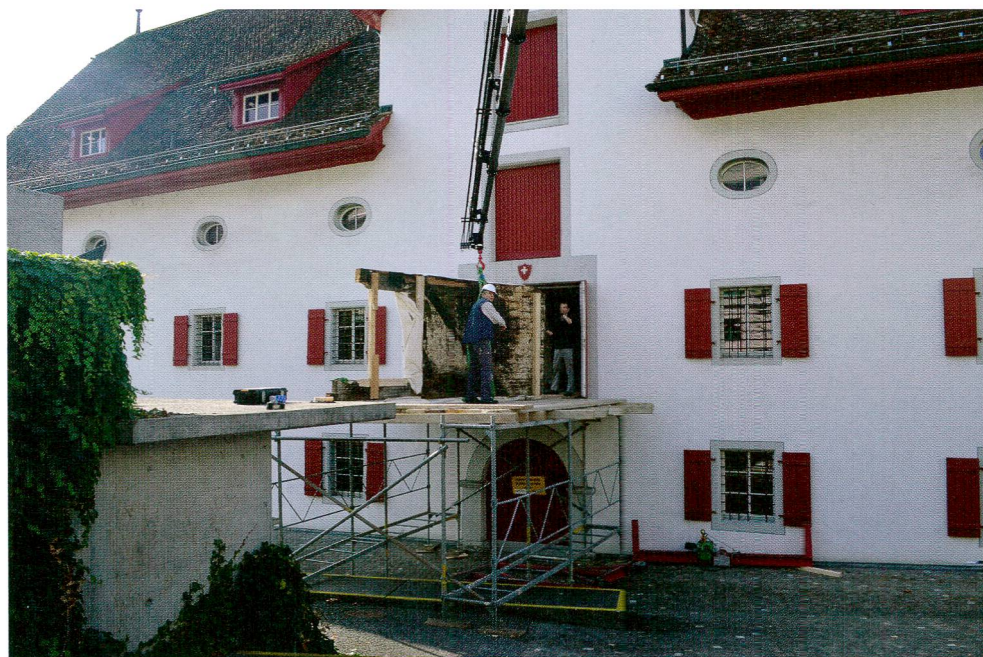
Abb.9 Einbringen des T-Elementes von Wand A/B ins Forum Schweizer Geschichte.

gung. Eine eigens aufgestellte Plattform erlaubte mithilfe eines Krans das Platzieren der vorbereiteten Elemente aussen vor der Wandöffnung. Durch die an den Wandelementen angebrachten Transportwagen konnten die Elemente in den Ausstellungsraum geschoben werden (Abb.9). Daraufhin begann die eigentliche Montage in der Dauerausstellung, die in der bereits beschriebenen Reihenfolge durchgeführt wurde.

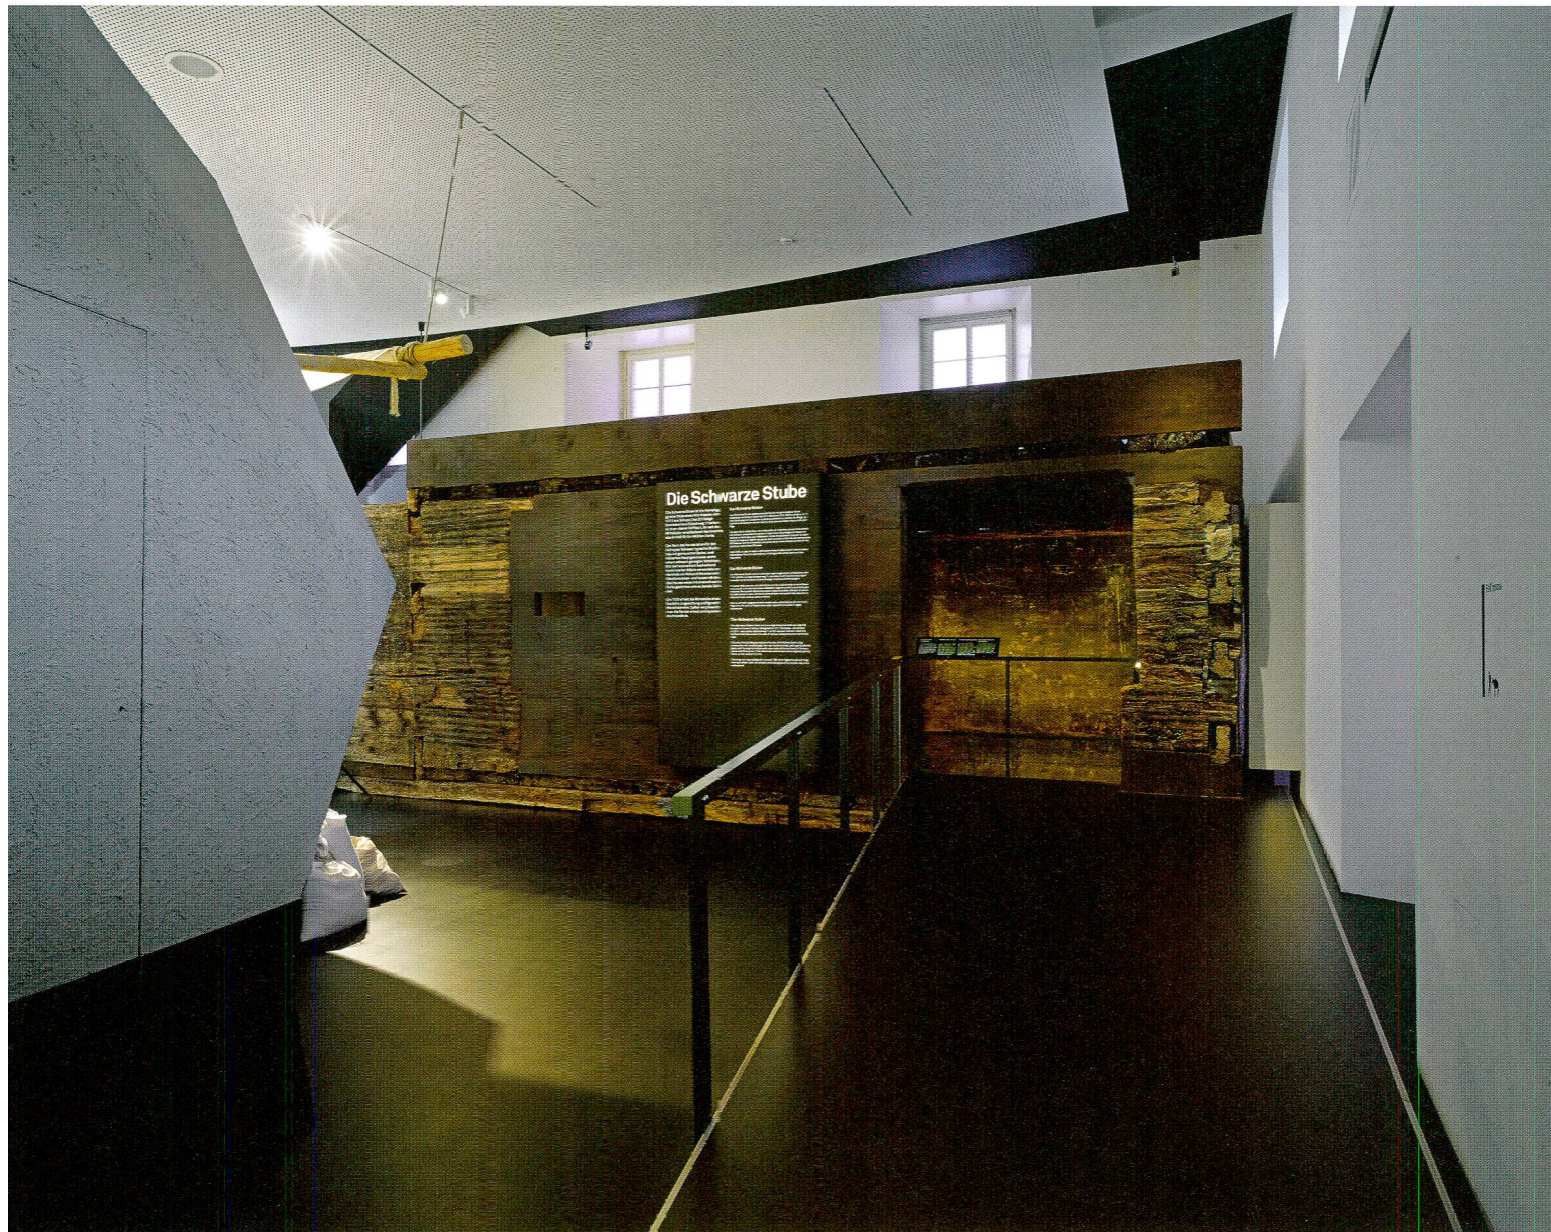
Abb. 11 Ausstellungssituation im Forum Schweizer Geschichte Schwyz, 2016.

Ergänzungen jedoch als solche klar erkennbar zu machen. Um diesen Effekt zu erzielen, wurde für jede Wand ein Farbton angemischt und flächig appliziert, wobei an den Anschlussstellen zum Original keine Anpassungen vorgenommen wurden. Dadurch konnte ein gut sichtbarer Übergang zum Original geschaffen werden. Das Gesamtbild wirkt dennoch stimmig, was durch den nicht homogenen Auftrag der Retusche begünstigt wird. Nach Anfertigung von Musterflächen mit verschiedenen Materialien erwies sich ein sehr stark pigmentierter Schellack mit reinen Erdpigmenten als die optisch und technisch überzeugendste Variante. Das Ergänzungsholz wurde in einem ersten Schritt mit einem unpigmentierten Schellack isoliert, um das Eindringen der Pigmente in das Holz zu

ergänzt.<sup>19</sup> Die Besucherinnen und Besucher können neu ein Stück Schwyzer Wohnkultur aus dem frühen 14. Jahrhundert erleben und erhalten so einen Einblick in die mittelalterliche Wohnkultur. Der Weg führt im 2. Stock der Ausstellung direkt auf die Stube zu und über eine breite Rampe in sie hinein (Abb. 11). Das Spezielle an der Schwarzen Stube ist ihre Begehbarkeit. Das Publikum steht nicht vor dem Ausstellungsobjekt, sondern mitten drin und erlebt dessen Wirkung unmittelbar (Abb. 12).

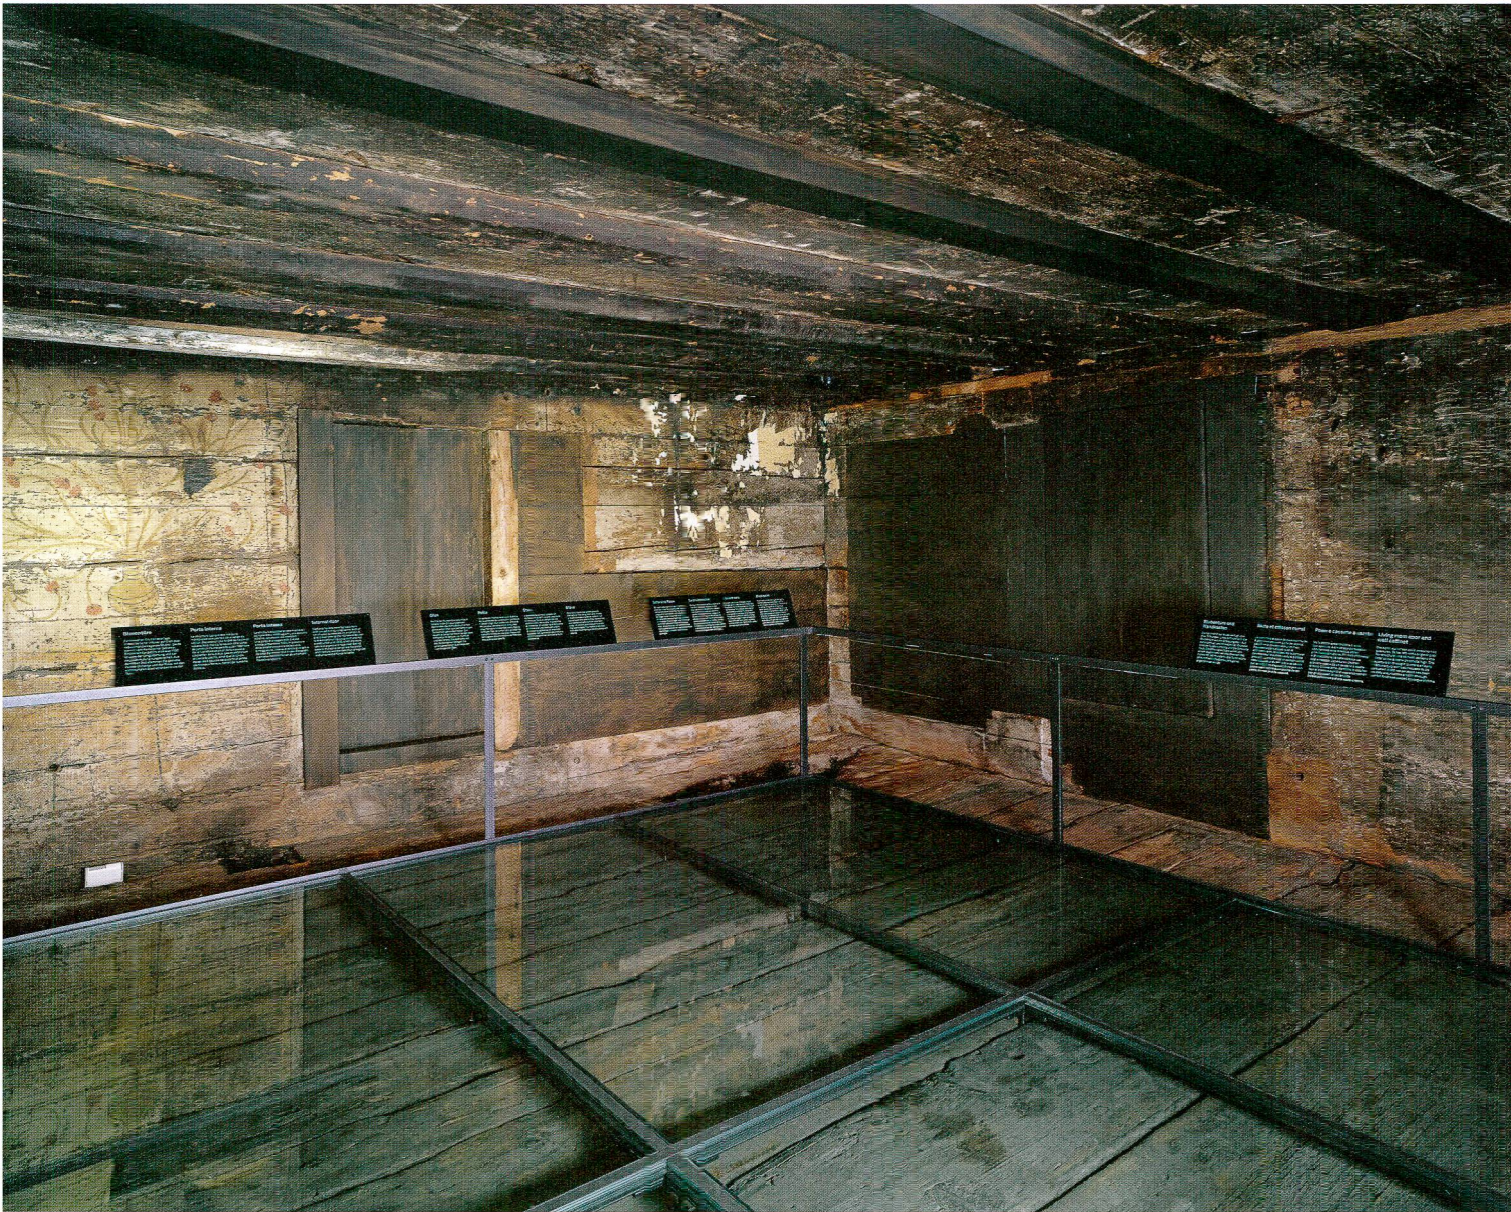
Abb. 12 Innenansicht der Schwarzen Stube im Forum Schweizer Geschichte Schwyz, 2016.

Der Schutz des über 700 Jahre alten Hausteils, seine Besichtigung und die Vermittlung der Inhalte konnten mit einem begehbaren Boden aus Sicherheitsglas überzeugend gelöst werden: Er schützt die originalen Bohlen, ohne die Sicht darauf zu versperren. Das Geländer am
