Artikel: Flammenschutz gegen Luftangriffe [Fortsetzung]

Autor: Portmann, Max

Flammenschutz gegen Luftangriffe. Von Ing. Chem. Max Portmann.

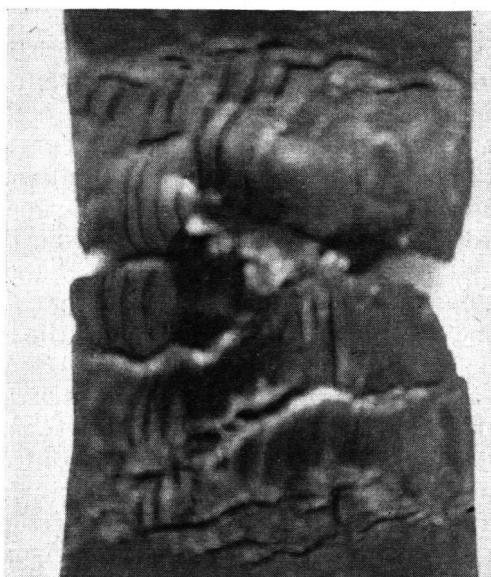
Fig. 4 und 5 zeigen das Endstadium eines Brandversuchs an imprägnierten Brettern. Die Feuerquelle war eine Bunsenstichflamme, die Dicke der Bretter 15 mm. Fig. 4 zeigt die Unterseite des Brettes. Hier ist besonders charakteristisch, dass sich ein Krater ausgebildet hat, der im Bereich der Flamme lag, währenddem die Umgebung nur wenig zerstört ist. Die Oberseite (Fig. 5) zeigt in der Mitte einen kreisrunden schwarzen Fleck, dessen Durchmesser etwas kleiner ist, als der des Kraters auf der Unterseite. Quer zur Holzfaser sieht man die Durchbruchsstelle des Feuers. Als Vergleich wurde der Versuch an einem nicht imprägnierten Brett vorgenommen. Die Unterseite des nach der 8. Minute abgebrochenen Brandversuchs zeigt Fig. 6. Von einer Krater-

ausbildung ist hier nichts zu beobachten. Die Ränder sind durchgebrannt und aufgelöst, im Gegensatz zum imprägnierten Brett, das zudem während 37 Minuten dem Feuer ausgesetzt war. Mit aller Deutlichkeit zeigt sich hier nicht nur die feuerhemmende Wirkung, die noch besser anhand der graphischen Darstellung ersichtlich ist, sondern auch die Verhinderung der Feuerausbreitung. Ergänzend sei noch erwähnt, dass am imprägnierten Brett keine Spur von Nachglimmen festzustellen war, währenddem das nicht imprägnierte Brett während 10 Minuten nach Ablöschen der Flammen ein mehr oder weniger starkes Glimmen aufwies, das von der 5. Minute an abzuklingen begann.

Fig. 6.
Unterseite des imprägnierten Brettes nach 37 Minuten
Brenndauer.

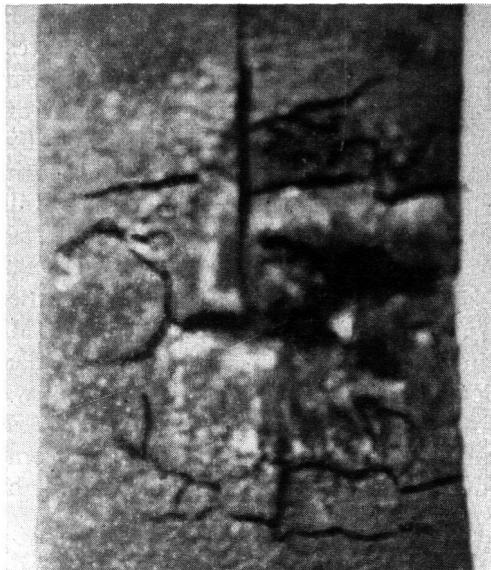
ländischen Flammenschutzmittel³⁾ unternommen, das als Anstrich Verwendung findet. Die Wahl fiel deswegen auf dieses Produkt, weil es in der letzten Zeit in der Schweiz ziemlich stark propagiert wird, trotzdem es sich um ein ausländisches Erzeugnis handelt. Fig. 7 und 8 geben das Endresultat im Bilde wieder. Fig. 7 zeigt die Unterseite des Brettes nach einer Branddauer von 22 Minuten, währenddem Fig. 8 die dazugehörige Oberseite darstellt. Wir sehen, dass dieselbe ziemlich stark durchgebrannt ist. Der linke Rand ist vollständig aufgelöst. Das Brett brannte nach Entfernen der Flamme selbständig weiter. Diese würde wohl daselbe vollständig zerstört haben, wenn es nicht abgelöscht worden wäre. Sobald der Anstrich durchbrochen war, verschwand seine Schutzwirkung. Es dauerte immerhin 12 Minuten, bis sich Flammen zeigten. Die inzwischen entstandene Kohleschicht

Fig. 7.
Brettunterseite mit Anstrich nach 22 Minuten Brenndauer

hat dann einen verzögernden Einfluss auf das Fortschreiten des Brandes ausgeübt. Einwenig mögen wohl auch die sich entwickelnden Gase das Fortschreiten des Feuers gehemmt haben. Bei der Brandprobe war ein sehr starker Geruch nach Formaldehyd bemerkbar.
