Zeitschrift: Protar
Herausgeber: Schweizerische Luftschutz-Offiziersgesellschaft; Schweizerische Gesellschaft der Offiziere des Territorialdienstes
Band: 7 (1940-1941)
Heft: 12

Artikel: Transportkisten für 1- und 2-Liter-Sauerstoff-Flaschen
Autor: Peyer, E.
DOI: <https://doi.org/10.5169/seals-362823>

Transportkisten für 1- und 2-Liter-Sauerstoff-Flaschen Von E. Peyer, Zürich

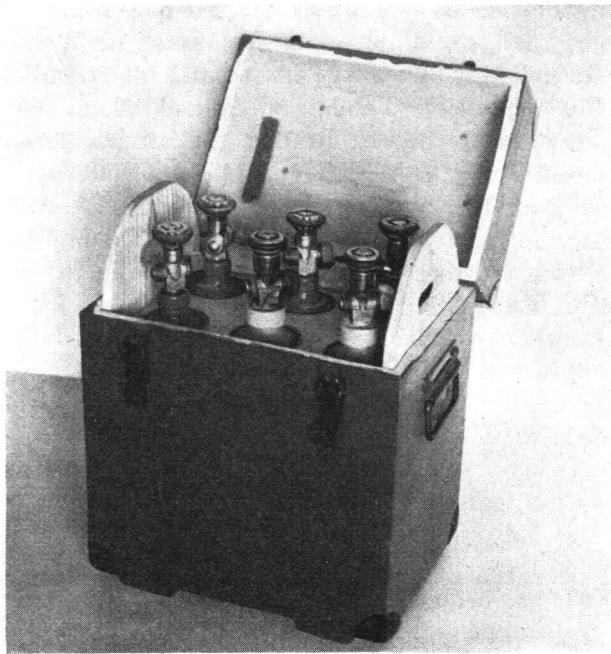
Abb. 1.

Aus diesen Erwägungen heraus wurde für die 1-Liter-Sauerstoff-Flasche eine Kiste konstruiert, wie sie in Abb. 1 gezeigt wird. Diese Kiste ist für sechs Flaschen bestimmt. Sie kann aber auch für den Transport einer kleineren Anzahl Flaschen verwendet werden. Die Lagerung der Flaschen erfolgt ausschliesslich auf Filz. Seitlich werden die Flaschen durch ein dem Flaschendurchmesser entsprechendes Gitter festgehalten. Dieses liegt auf dem mit Filz gepolsterten Kistenboden. Die auf dem Bild sichtbare «Brille», deren Bohrungen dem Profil der Flaschen entsprechen und ebenfalls mit Filz ausgekleidet sind, sichert die Flaschen gegen oben und nach der Seite. Durch die Eigenart der Konstruktion wird diese «Brille» bei geschlossener Kiste vom Deckel auf die Flaschen gedrückt; dadurch wird eine absolut feste Lagerung der Flaschen gewährleistet. Um diesen Druck etwas mehr

abzufedern, sind auf den Druckstellen im Kisten-deckel Filzstreifen angebracht.

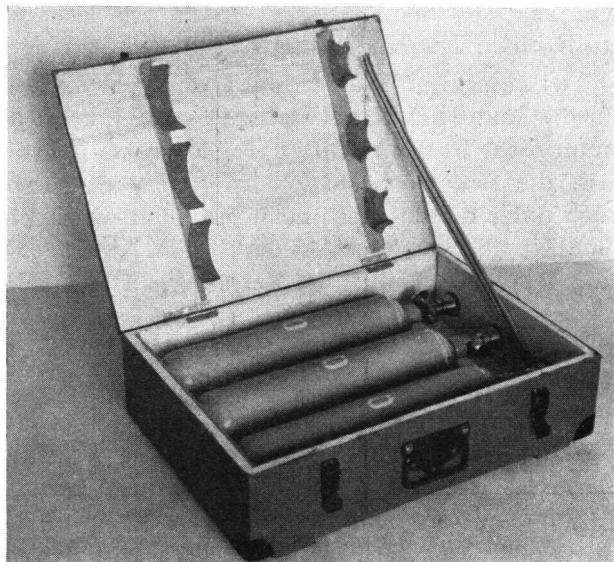
Abb. 2.

Für die 2-Liter-Sauerstoff-Flasche wurde eine Kiste gewählt, wie sie aus Abb. 2 ersichtlich ist.

Diese Kiste fasst drei Flaschen. Die Flaschen werden horizontal auf Leisten gelagert, die am Kistenboden und am Deckel festgeschraubt sind. Die Leisten sind dem Flaschendurchmesser entsprechend ausgefräst und mit 5 mm dickem Filz ausgeschlagen. Die linke Seitenwand, an der die Flaschen mit dem Boden anstehen, ist ebenfalls gepolstert. Die innere Seite der Leiste, auf der die Flasche mit dem Hals aufliegt, entspricht dem Flaschenprofil. Ein Rutschen der Flaschen in der Richtung der Ventile ist ausgeschlossen. Ein Zwilchband verhindert, dass bei unvorsichtigem Oeffnen der Kiste die Scharniere Schaden leiden.

überall geschraubt, feldgrau gestrichen und mit schwarzen Beschlägen versehen. Für die Abschliessung wurden spezielle Schnappverschlüsse verwendet, die mit Lederstrippen gesichert werden.
