Zeitschrift: Protar
Herausgeber: Schweizerische Luftschutz-Offiziersgesellschaft; Schweizerische Gesellschaft der Offiziere des Territorialdienstes
Band: 9 (1943)
Heft: 8

Artikel: Die Bombenabwürfe in Riggisberg vom 13. Juli 1943
Autor: [s.n.]
DOI: <https://doi.org/10.5169/seals-362955>

Die Bombenabwürfe in Riggisberg vom 13. Juli 1943

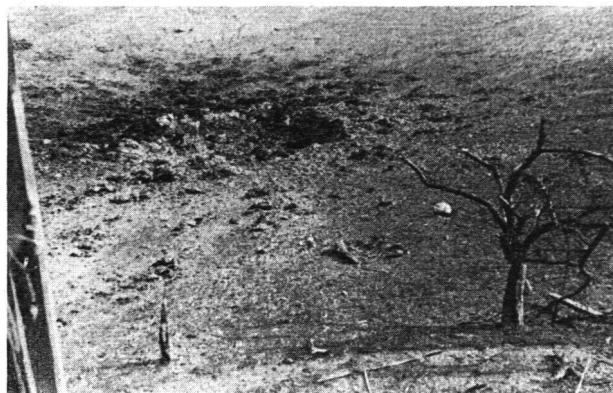
Bilder 4 und 5. Die in der Nähe stehenden Obstbäume sind eindrucksvolle Zeugen der gewaltigen Wirkung von Bombensplittern und Luftdruck. Mannsdicke Stämme knickten wie Zündhölzer oder wurden abgeschlagen und zum Teil samt Krone viele Meter weit weggetragen. An mehreren

Stämmen wurde die Rinde ringsum glatt weggeschält. Beim Baum links auf Bild 5 wurden das Laub und sämtliche Äpfel vollständig abgerissen; sie lagen wie vom Hagel heruntergeschmettert in den Boden gestampft.

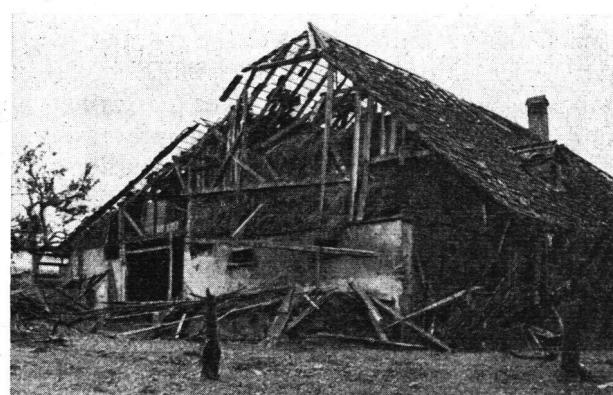
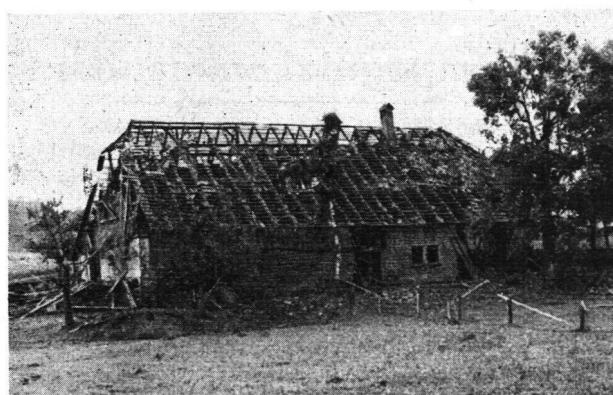
Bilder 6 und 7 zeigen die der Explosionsstelle zugewandte Nord- und Westfront des Hauses Böhnen. Die Nordfront wird von einer 65 cm dicken Stallmauer aus Back- und Bruchsteinen gebildet; diese Wand wurde an zwei Stellen von Bombensplittern glatt durchschlagen. Kühe und Pferde blieben unverletzt, ebenso zwei Rinder, die zirka 80 cm von der Einschlagstelle entfernt auf offener Weide durch den Zaun gedrückt wurden, darauf das Weite suchten, am Morgen aber eingefangen werden konnten. Auf dem Dach wurden sämtliche Ziegel weggeblasen; nur noch das nackte Balkenwerk blieb übrig. Im Hausinnern wirbelte alles durcheinander; Türen rissen aus den Angeln, Wände wurden eingedrückt, das Mauerwerk verschob sich, Balken knickten; es war, wie wenn Riesenhände das Haus in die Höhe gehoben und dann brutal fallen lassen, um alles, was nicht niet- und nagelfest war, toll durcheinander zu wirbeln. Das Haus muss von Grund auf neu gebaut werden.

Einer Reihe von glücklichen Umständen ist es zu verdanken, dass die acht Personen, die in jener Nacht im Hause schliefen, mit dem Schrecken davonkamen. Infolge des Kraters sauste die Druckwelle in einem leichten Winkel schräg aufwärts; wäre sie flach der Bodenhöhe entlang gegangen, so wäre wohl kein Stein auf dem andern geblieben. Sodann minderte die starkwandige Stallmauer den Schlag; die Wohnräume befinden sich auf der der Explosionsstelle abgekehrten Front. So blieben, als die Türen in die Zimmer fielen, der Hausrat umherwirbelte, Tische stürzten und der Schutt von der Decke auf die Betten prasselte, die Leute doch unversehrt; ein zwei Monate altes Kind flog, als die Zimmertür die Wiege umkippte, wie durch ein Wunder auf das Bett der älteren Geschwister hinauf. Ein- und Ausgangslöcher zeugen davon, dass grössere Splitter auch durch die Wohngemächer gesaust sind.

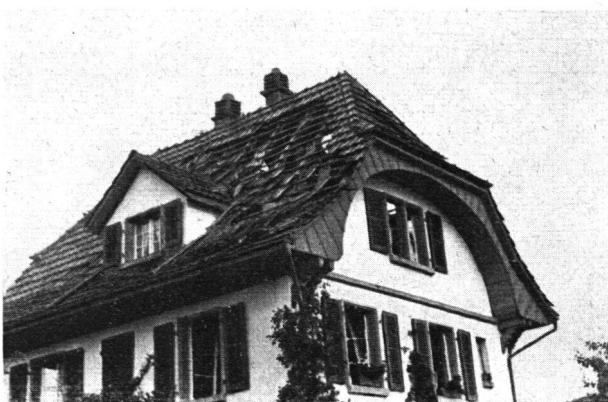
Abb. 8.

Bild 8. Der Luftdruck der Brisanzbombe wütete in einem Umkreis von über einem halben Kilometer. Besonders spürbar wirkte er sich in aufsteigender Richtung aus. Einem Haus auf dem Muldenrand wurde die Front eingedrückt. Das abgebildete Haus, das sich in zirka 400 m Entfernung befindet, weist eingedrückte Fenster und ein teilweise abgedecktes Dach auf. Von den ungefähr 120 beschädigten Gebäuden des Dorfes zeigen viele die typische Sogwirkung.

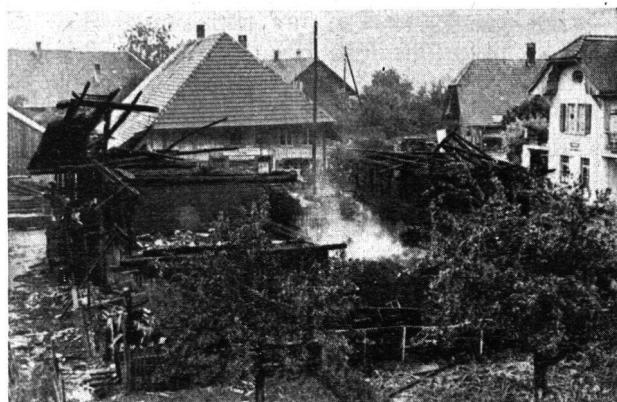
Abb. 9.

Bild 9 zeigt die Wirkung einer Phosphorbrandbombe. Ein altes, schindelgedecktes Haus von burgundischer Bauart, das historisch wertvoll war und deshalb unter Denkmalschutz stand, erhielt einen Volltreffer. Die 14-kg-Phosphorbrand-

bombe schlug mitten ins Gebäude, drang bis in den Keller und steckte im Augenblick das ganze dürre Gebälk in Brand. Das Haus, das mitten im Dorfe neben der Post stand, ging rettungslos in Flammen auf; mit knapper Not konnten hier zwei Personen ihr Leben retten.

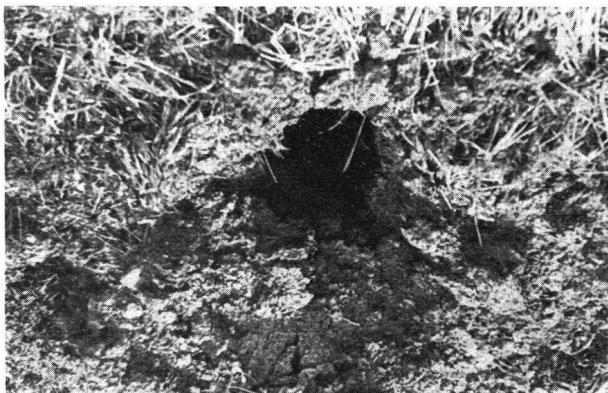
Abb. 10.

Bilder 10 und 11. Es fielen noch weitere Phosphorbrandbomben, zum Teil in der Moosmatt, auf freies Gelände. Bild 10 zeigt die Einschlagstelle einer solchen; deutlich war in ihrer unmittelbaren Umgebung die phosphoreszierende Erde noch festzustellen. Phosphorreste von gelbbrauner Farbe rauchten noch am übernächsten Tage. Bild 11 zeigt das abgeschleuderte Leitwerk einer

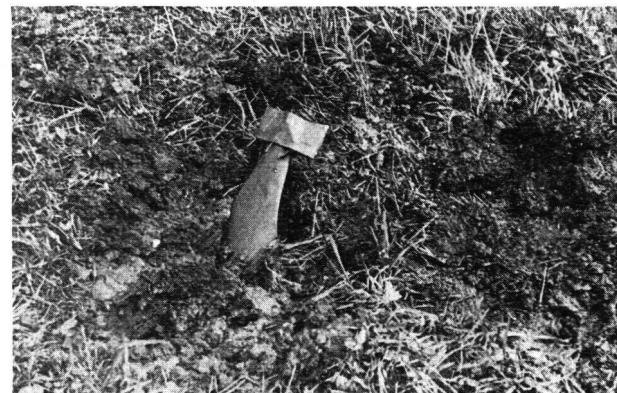
Abb. 11.

derartigen Bombe, das einige Meter neben dem erwähnten kleinen Krater in der Erde steckte.
