Artikel: Die Bombardierung von Schweizer Gebiet
Autor: [s.n.]
DOI: <https://doi.org/10.5169/seals-363089>

Die Bombardierung von Schweizer Gebiet.

Zürich.

Basel.

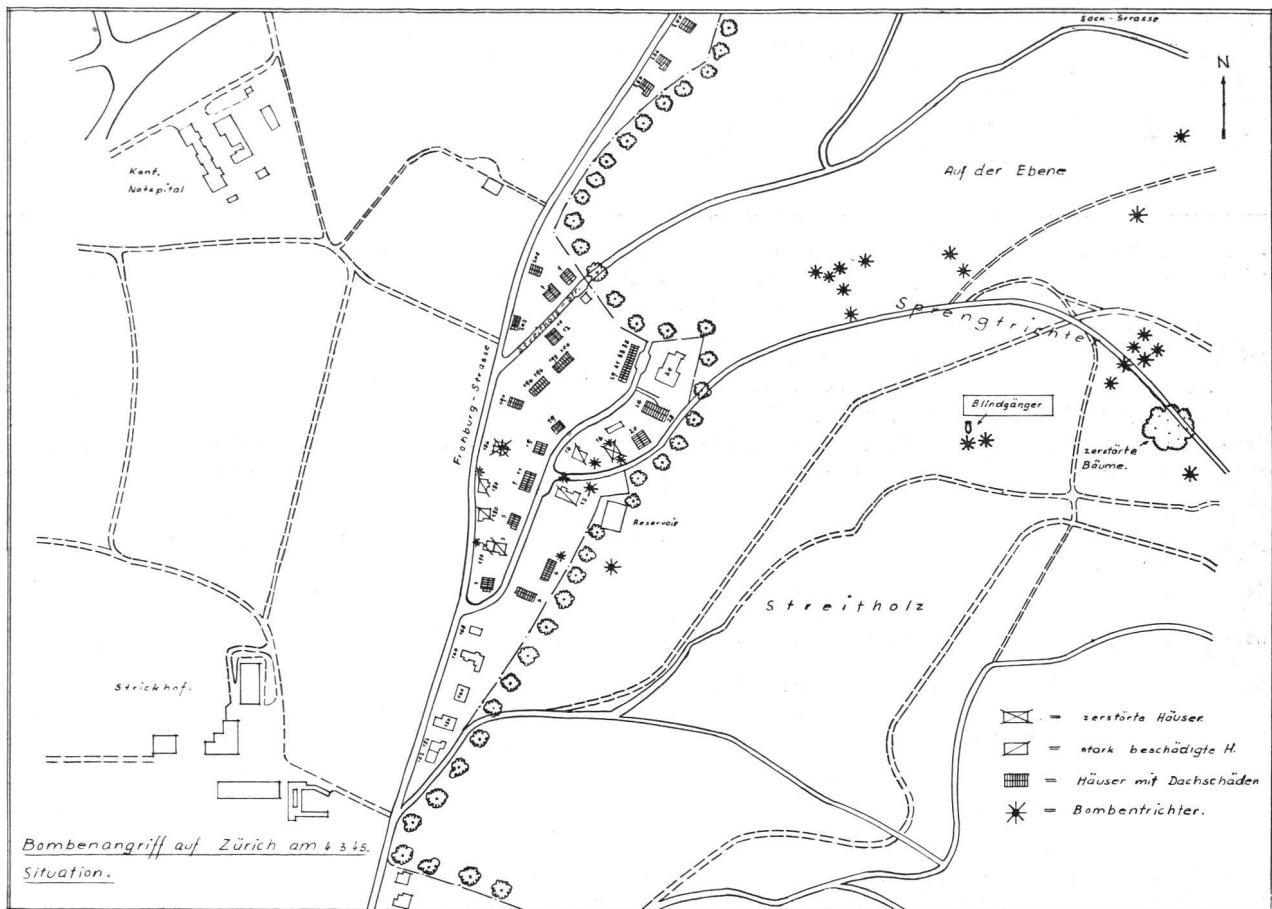
Abb. 1.

Der Bombenabwurf erfolgte 1020 (der Erdbebdienst der Meteorologischen Zentralanstalt notierte 1019st) durch eine aus der Richtung Limmattal anfliegenden Sechsstaffel von amerikanischen Bombern, die von den verschiedenen Meldeorganen des Luftschutz-Bat. sofort gemeldet wurden. Ueber das Ausmass der Bombardierung orientiert die Kartenskizze (Abb. 1).

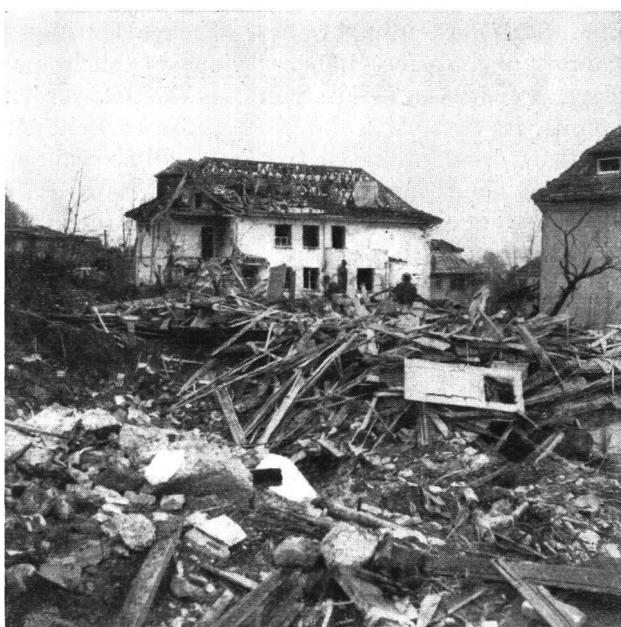
Zwei Häuser wurden vollständig zerstört. Die Ueberreste des einen zeigt Abb. 2. Sechs Häuser wurden stark beschädigt (Abb. 3). An 50 Häusern

Trümmer des Hauses In der Hub 16. Blick gegen das Haus In der Hub 12. — Zwischen dem Standort des Photographen und dem Haus Nr. 12 befinden sich weitere Einschläge.

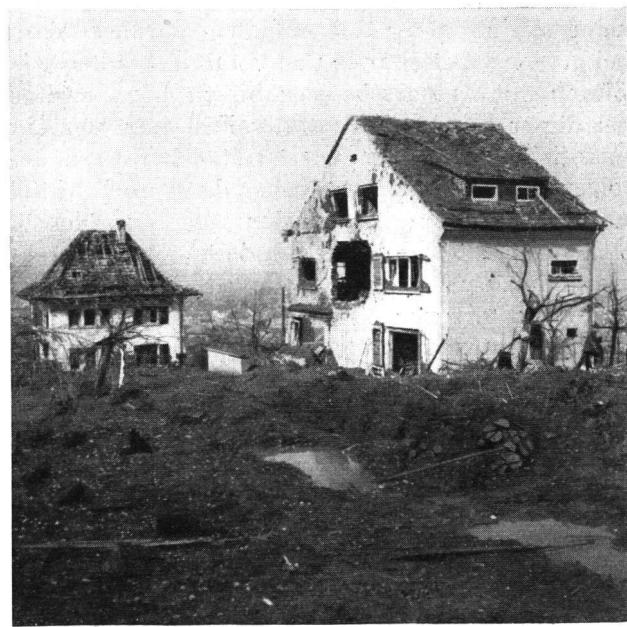
Abb. 3.

In der Hub Nr. 14. — Man nimmt an, dass die Zerstörungen hauptsächlich durch weggeschleuderte Steine und Erdreich entstanden sind. Auf dem Dache liegen Erde und Trümmerteile.

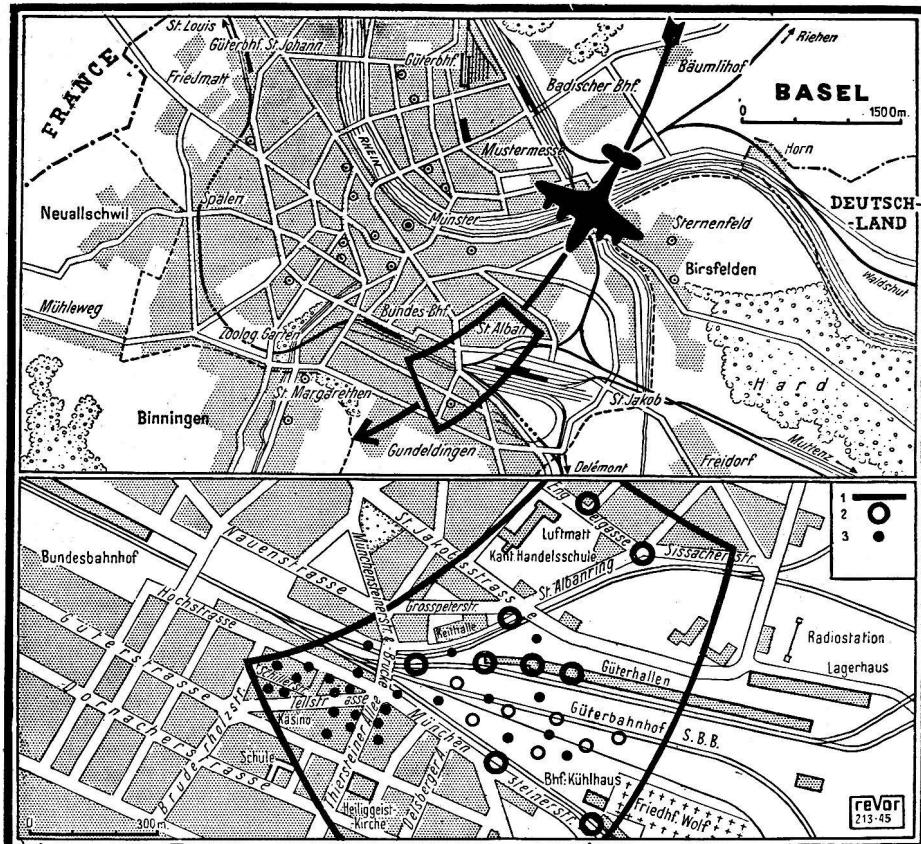
Abb. 4

Die Bombardierung von Basel

- 1 An- und Abflugrichtung der fremden Flieger und bombardiertes Gebiet
- 2 Abgeworfene Sprengbomben
- 3 Abgeworfene Brandbomben (schemat. Darstellung)

Die Lagekarte orientiert über die Einschläge. (Abb. 4.) Für die Aktion der Truppe lassen sich drei Zonen unterscheiden:

1. Nördlich der Bahnlinie, St. Albanring, Engelgasse;
2. das Areal des Güterbahnhofs der SBB;
3. südlich der Bahnlinie, Gundeldingerquartier.

In der ersten Zone gingen ausschliesslich Sprengbomben, vermutlich alle vom amerikanischen Typ 547lbs = 250 kg nieder, in der zweiten Spreng- und Brandbomben und in der dritten ausschliesslich Brandbomben vom englischen Stabtyp 2 kg mit oder ohne Sprengsatz. Die auf der Karte angedeuteten Einschläge geben ein sehr unvollständiges Bild über die Anzahl, denn das Dreieck, umgrenzt durch Hoch-, Tell- und Bruderholzstrasse und seine Umgebung, war von Brandbomben übersät, von denen ein grosser Teil auf der Strasse niederbrannte, ein beträchtlicher Teil auch als Blindgänger geborgen werden konnte.

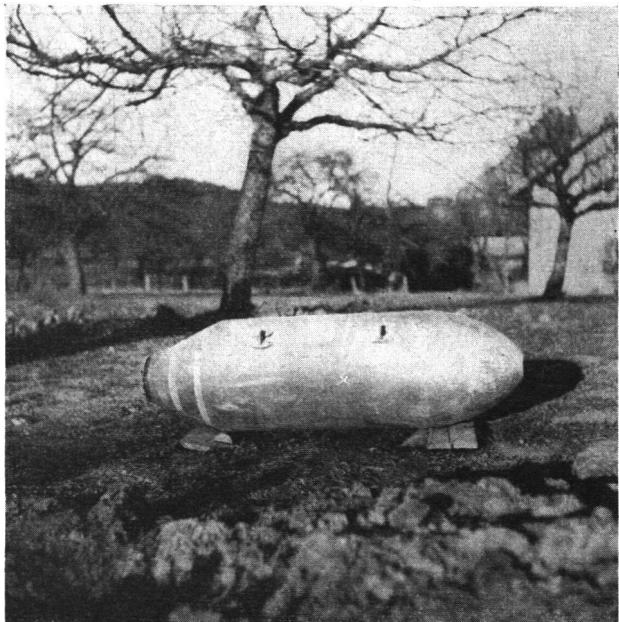
Abb. 5.

Amerikanische Sprengbombe, 547 lbs = ca. 250 kg. Am Blindgänger ist der Zünder entfernt.

Es ist beträchtlicher Gebäudeschaden entstanden, was umfangreiche Räumungs- und Bergungsarbeiten von Mobilien zur Folge hatte. Es mussten zwei 250-kg-Sprengbombenblindgänger (Abb. 5), die sich tief in die Gartenerde eingegraben hatten, geborgen werden, wobei beim einen die Wand geborsten war, so dass der gelbliche, pulvrige Sprengstoff frei dalag.

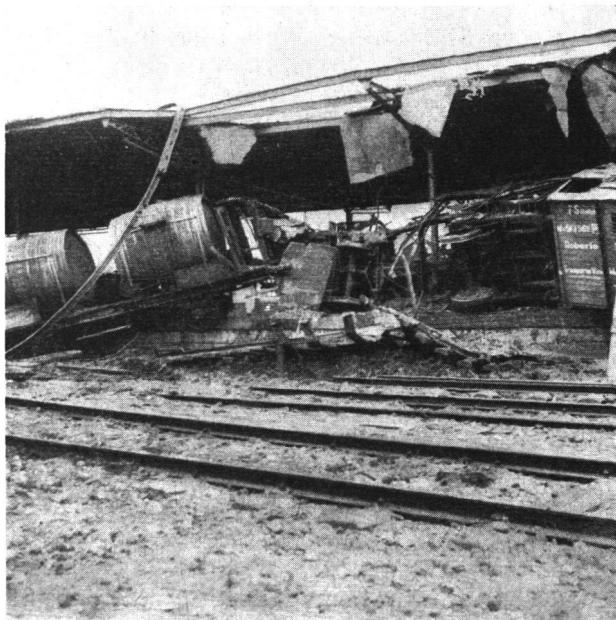
Abb. 6.

Zerstörungen bei einem Lagerschuppen.

In dem glücklicherweise wegen der Sonntagsruhe wenig belebten Bahnareal sind durch die Sprengbomben beträchtliche Zerstörungen entstanden (Abb. 6 und 7) und man kann sich einigermassen eine Vorstellung machen, wie immer und immer wieder bombardierte Bahnanlagen in Kriegsgebieten schliesslich aussehen müssen.

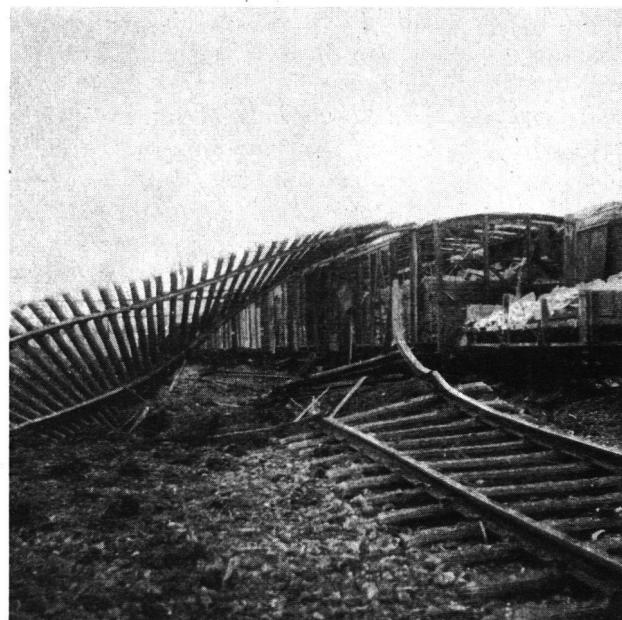
Abb. 7.

Zerstörungen im Bahnareal.

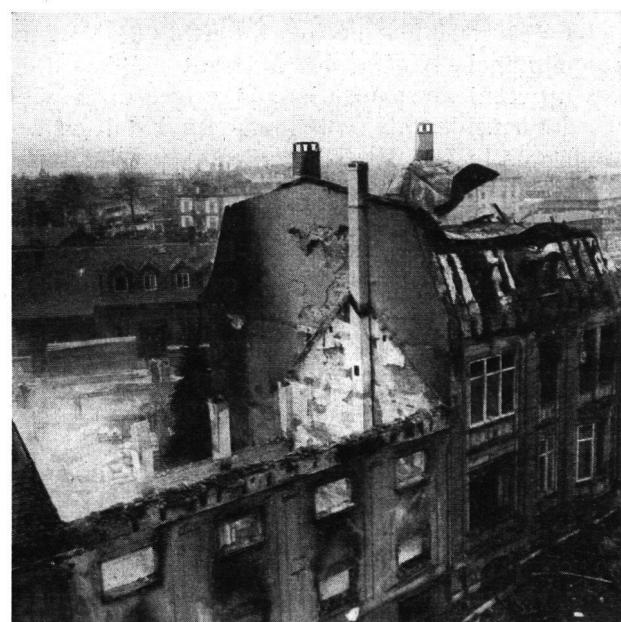
Es ist frappant, festzustellen, wie in Häusern mit ungenügender Hausfeuerwehr, vornehmlich Geschäftshäusern (Sonntag), Grossbrände mit grossem Schaden (Abb. 9) entstanden, nicht nur Brandschäden, sondern auch Wasserschäden; denn sobald die Truppe eingreifen muss, bleibt kaum etwas anderes übrig als eine massive Bekämpfung, und solche Schäden lassen sich nicht mehr vermeiden.

Abb. 9. Zens.-No. IV St 1195
Ausgebranntes Geschäftshaus.
