**Zeitschrift:** Protar  
**Herausgeber:** Schweizerische Luftschutz-Offiziersgesellschaft; Schweizerische Gesellschaft der Offiziere des Territorialdienstes  
**Band:** 17 (1951)  
**Heft:** 5-6

**Artikel:** Umschulungskurs in Andermatt  
**Autor:** [s.n.]  
**DOI:** <https://doi.org/10.5169/seals-363376>

## **Umschulungskurs 6 in Andermatt**

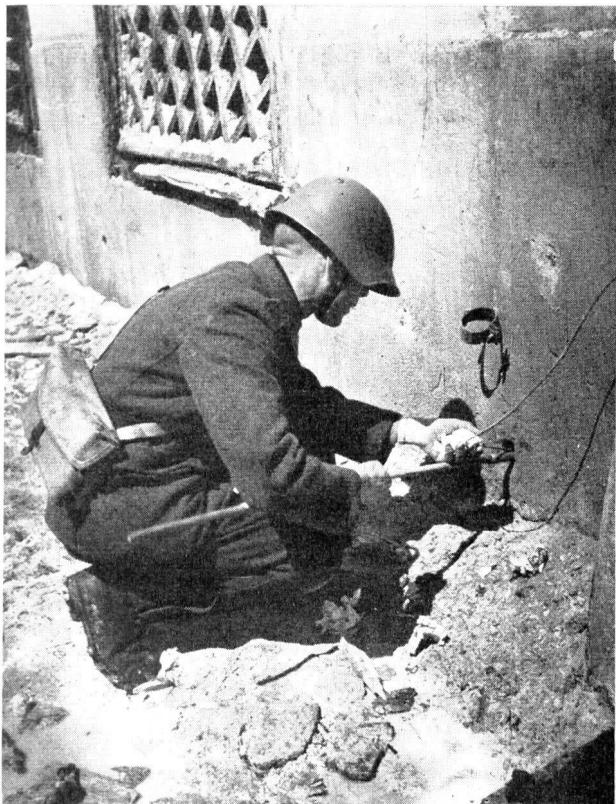
Anbringung der Sprengladung bei der Dependance «Drei Könige»

Im Gegensatz zu dem Hotelbau konnten dagegen die Dependance mittels einer auf die Sekunde genau ausgelösten Sprengung niedergelegt werden. Eine präzise Arbeit, die dem die Sprengung vornehmenden Ls-Offizier Lt. Kohler die Gratulation von Herrn Oberstdivisionär Wey eintrug.

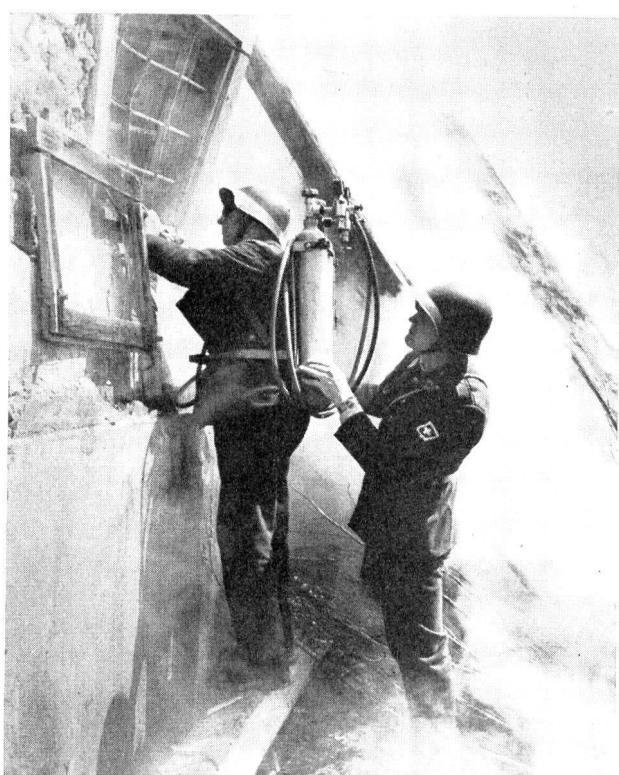
Arbeit mit dem Schniebrenner bei den Stallungen des Hotels «Drei Könige»
