**Artikel:** Sprengübungen der Luftschutztruppen  
**Autor:** König, W.  
**DOI:** <https://doi.org/10.5169/seals-363603>

## Sprengübungen der Luftschutztruppen

Von Hptm. W. König, Bern

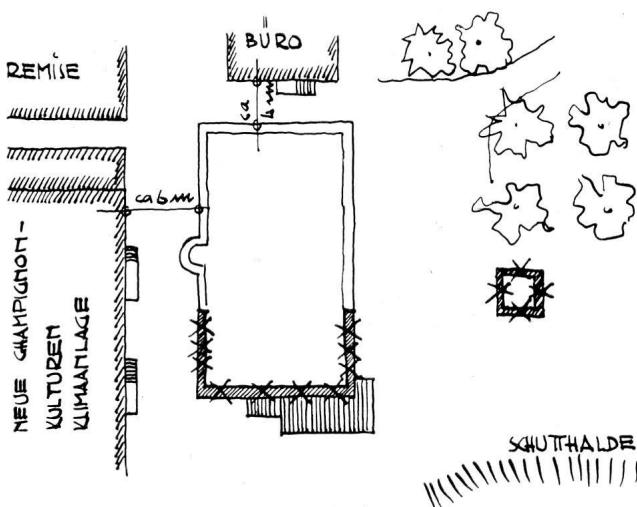
Die alte Fabrik war zweiseitig von neuen Gebäuden umgeben. Für die Sprengung stand nur die Seite gegen die Schutthalde zur Verfügung. Besonders gefährdete Teile: Klimaanlagen der Champignonskulturen, Direktwirkung von Splittern, Druckwellen und Staub.

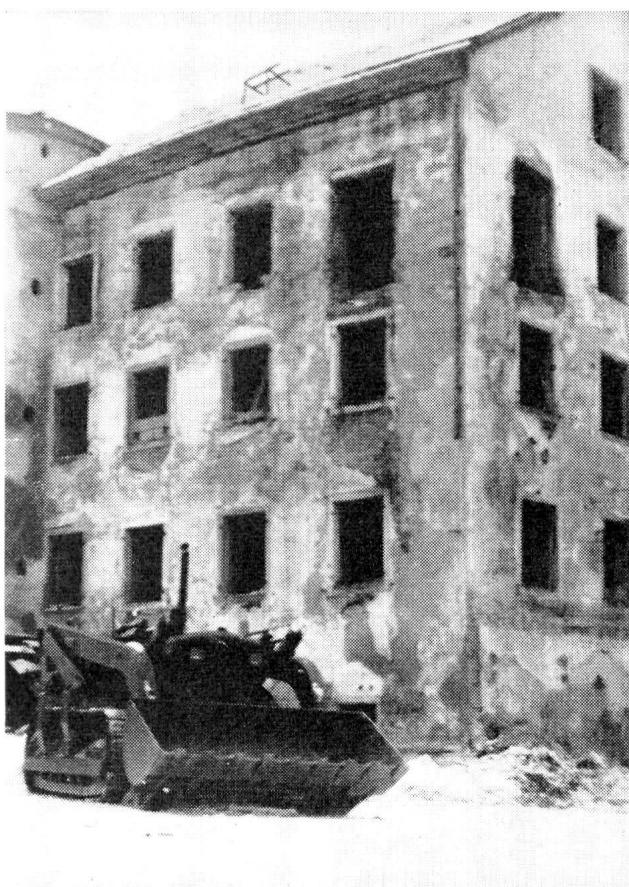
Südost-Fassade vor der Sprengung

Umfassungsmauern: Im Erdgeschoss im Durchschnitt ca. 75 cm stark, Sandsteinquader, Feldsteine, Backstein und Beton im wilden Verband, grosse Setzrisse. Zwischenwände: 6 cm Zeltonplatten. Decken: Holzbalken auf langen Unterzügen. Das ganze Holzwerk war durchgefault und bot keine Sicherheit mehr. Sehr grosse Einsturzgefahr. Dach: Ziegel abgedeckt, nur noch der Dachstuhl war vorhanden. Höhe des Gebäudes: fünf Normalgeschosse und eine ausgebaute Kehlbalkenlage. Unter der mutmasslich grössten Einsturzmasse wurde ein Parterreraum, der bereits ausgebrannt war notdürftig unterstützt. Das ganze diente als Demonstration zur Erreichung der Einsturzsicherheit mit geringen improvisierten Mitteln. Gleichzeitig diente die Stüberung als Sicherung der Pioniere auf ihrem Arbeitsboden.

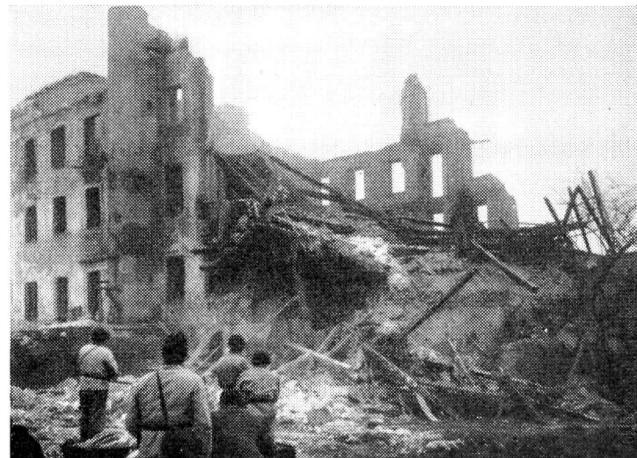
Südost-Fassade nach der Sprengung

Die Wirkung entsprach genau dem festgelegten Plan. Die Decken brachen durch und die Hälfte des Gebäudes stürzte in sich zusammen. Der improvisierte Schutzraum blieb intakt. Schäden an den Nebengebäuden waren keine zu verzeichnen.

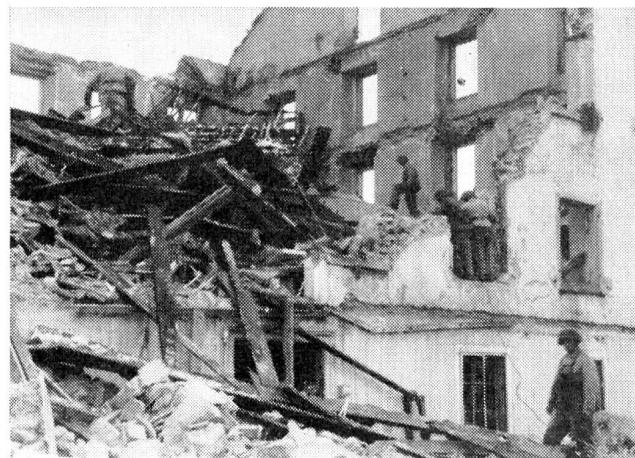
Nordwest-Fassade nach der Sprengung

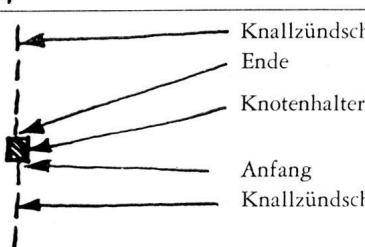
Knallzündschnur-Hauptleitung oder Gruppenleitung 2. Abzweiger Knotenhalter
Verbindung zwischen zwei Knallzündschnur-Hauptleitungen

Knallzündschnur-Hauptleitung Ende Knotenhalter als Verbindung Anfang Knallzündschnur-Hauptleitung
Verbindung zwischen Sprengkapsel an Zeitzündschnur und offener Knallzündschnur-Hauptleitung

Die Zündstelle lag im Gebäudeinnern. Die Zündung erfolgte pyrotechnisch. An der Hauptleitung, Knallzündschnur wurden mit Knotenhaltern 80 Abzweiger angeschlossen. Beispiele von Abzweigungen:

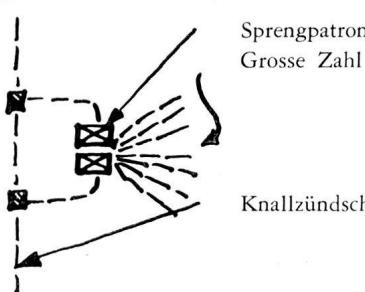
Knallzündschnur-Hauptleitung Knotenhalter Zeitzündschnur mit Knotenhalter.
Verbindung zwischen einer grossen Anzahl Abzweigern mit der Hauptleitung mittels Sprengpatronen oder Sprengbüchsen

Sprengpatronen oder Sprengbüchsen Grosse Zahl von Abzweigern Knallzündschnur-Hauptleitung
