Die Bombenabwürfe in Riggisberg vom 13. Juli 1943

Zeitschrift: **Protar**

Band (Jahr): **9 (1943)**

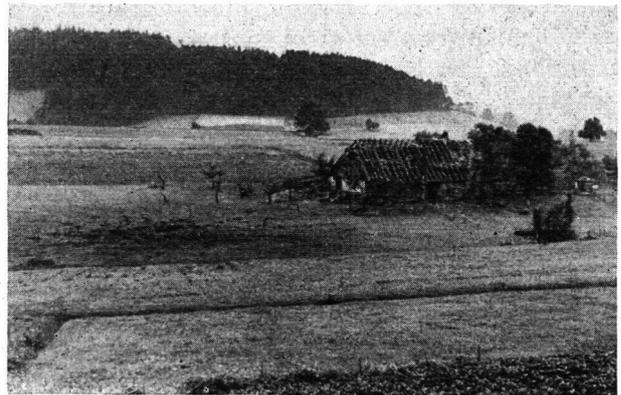
Abb. 1.

Bild 1 zeigt die Moosmatt, eine Talmulde südlich des Dorfes von zirka 20 m Tiefe und 300 m Breite. Hier ging eine Brisanzbombe von vermutlich 500 kg Gewicht knapp 38 m vom grossen Bauernhaus der Familie Böhlen entfernt nieder und riss in den weichen Boden einen grossen Krater. Der Explosionsdruck wälzte auf Hunderte von Metern das Gras platt, zerfetzte das Dutzend Obstbäume neben dem Haus, zerstörte das Gebäude und vermochte noch bis in eine Entfernung von 500 m an Häusern auf dem Muldenrand oben Wände und Fenster einzudrücken und Ziegel abzudecken.

Bild 2. Sehr schön ist auf den Bildern 1 und 2 der strahlenförmige Auswurf der ausgeschleuderten Erde zu sehen. Im Grase waren deutliche Splitterspuren wahrzunehmen; sie führten 2—3 cm über dem Erdboden in gerader Linie über eine Entfernung von mindestens 100 m; andere Splitter sausten in einer Höhe von 1—1,5 m bis zu 400 m weit.

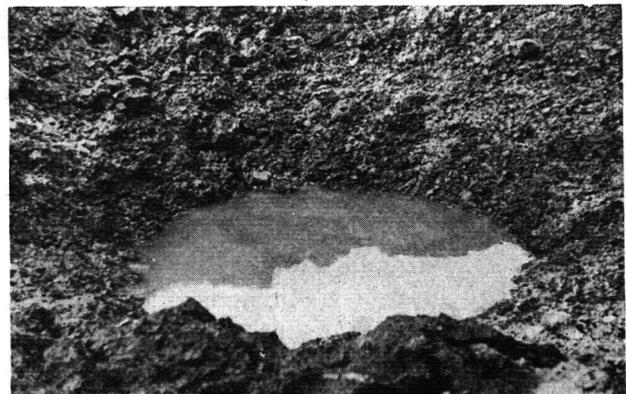
Abb. 3.

Bild 3. Vermutlich besass die Bombe einen Aufschlagzünder. Der überaus weiche Torfboden verhinderte allerdings die augenblickliche Explosion über der Erdoberfläche; es entstand so immerhin ein Krater von 4—5 m Tiefe und 11,5 m Durchmesser, der sich am Morgen mit Grundwasser füllte. Um den Trichterrand entstand ein schwacher Wall von ausgeschleudeter Erde.

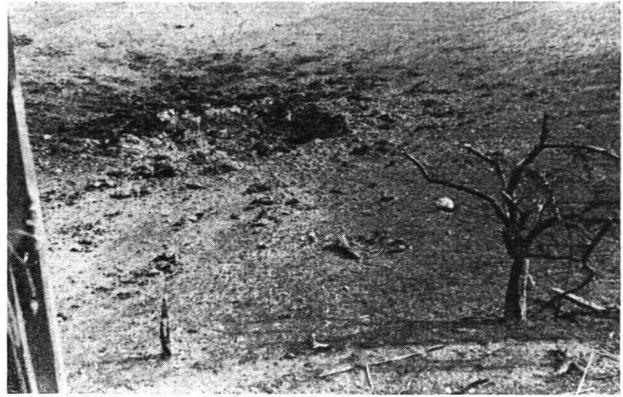
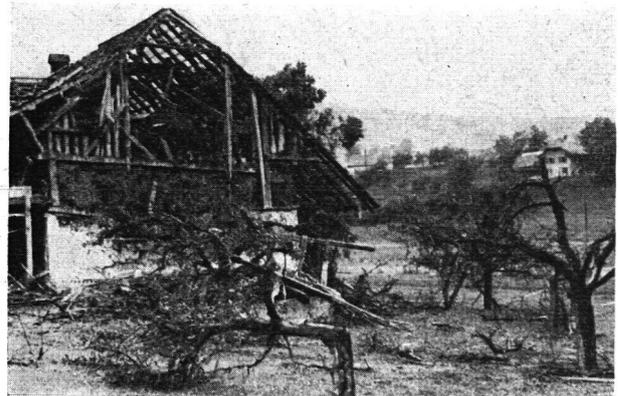
Abb. 4.

Bilder 4 und 5. Die in der Nähe stehenden Obstbäume sind eindrucksvolle Zeugen der gewaltigen Wirkung von Bombensplittern und Luftdruck. Mannsdicke Stämme knickten wie Zündhölzer oder wurden abgeschlagen und zum Teil samt Krone viele Meter weit weggetragen. An mehreren

Stämmen wurde die Rinde ringsum glatt weggeschält. Beim Baum links auf Bild 5 wurden das Laub und sämtliche Äpfel vollständig abgerissen; sie lagen wie vom Hagel heruntergeschmettert in den Boden gestampft.

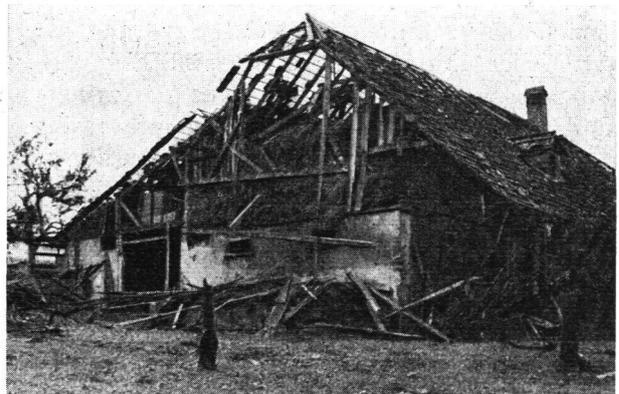
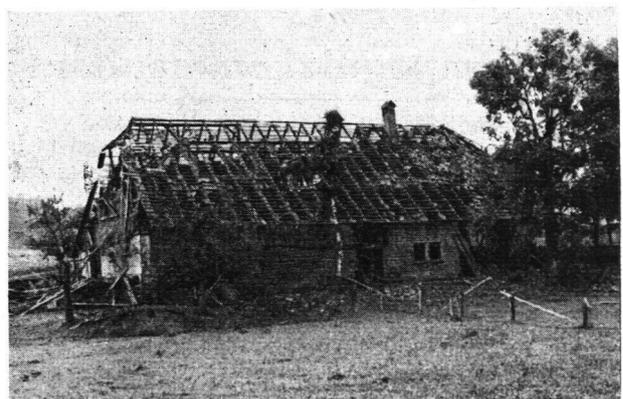
Abb. 6.

Bilder 6 und 7 zeigen die der Explosionsstelle zugewandte Nord- und Westfront des Hauses Böhlen. Die Nordfront wird von einer 65 cm dicken Stallmauer aus Back- und Bruchsteinen gebildet; diese Wand wurde an zwei Stellen von Bombensplittern glatt durchschlagen. Kühe und Pferde blieben unverletzt, ebenso zwei Rinder, die zirka 80 cm von der Einschlagstelle entfernt auf offener Weide durch den Zaun gedrückt wurden, darauf das Weite suchten, am Morgen aber eingefangen werden konnten. Auf dem Dach wurden sämtliche Ziegel weggeblasen; nur noch das nackte Balkenwerk blieb übrig. Im Hausinnern wirbelte alles durcheinander; Türen rissen aus den Angeln, Wände wurden eingedrückt, das Mauerwerk verschob sich, Balken knickten; es war, wie wenn Riesen Hände das Haus in die Höhe gehoben und dann brutal hätten fallen lassen, um alles, was nicht niet- und nagelfest war, toll durcheinander zu wirbeln. Das Haus muss von Grund auf neu gebaut werden.

Einer Reihe von glücklichen Umständen ist es zu verdanken, dass die acht Personen, die in jener Nacht im Hause schliefen, mit dem Schrecken davonkamen. Infolge des Kraters sauste die Druckwelle in einem leichten Winkel schräg aufwärts; wäre sie flach der Bodenhöhe entlang gegangen, so wäre wohl kein Stein auf dem andern geblieben. Sodann minderte die starkwandige Stallmauer den Schlag; die Wohnräume befinden sich auf der der Explosionsstelle abgekehrten Front. So blieben, als die Türen in die Zimmer fielen, der Hausrat umherwirbelte, Tische stürzten und der Schutt von der Decke auf die Betten prasselte, die Leute doch unversehrt; ein zwei Monate altes Kind flog, als die Zimmertüre die Wiege umkippte, wie durch ein Wunder auf das Bett der älteren Geschwister hinauf. Ein- und Ausgangslöcher zeugen davon, dass grössere Splitter auch durch die Wohngemächer gesaut sind.

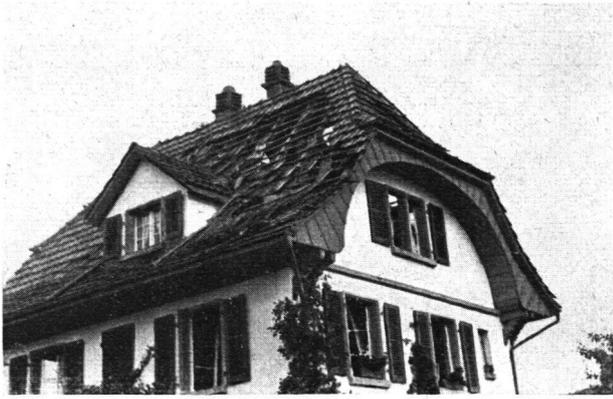
Abb. 8.

Bild 8. Der Luftdruck der Brisanzbombe wütete in einem Umkreis von über einem halben Kilometer. Besonders spürbar wirkte er sich in aufsteigender Richtung aus. Einem Haus auf dem Muldenrand wurde die Front eingedrückt. Das abgebildete Haus, das sich in zirka 400 m Entfernung befindet, weist eingedrückte Fenster und ein teilweise abgedecktes Dach auf. Von den ungefähr 120 beschädigten Gebäuden des Dorfes zeigen viele die typische Sogwirkung.

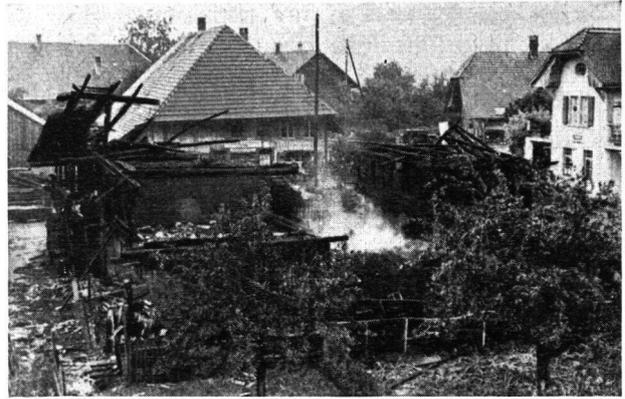
Abb. 9.

Bild 9 zeigt die Wirkung einer Phosphorbrandbombe. Ein altes, schindelgedecktes Haus von burgundischer Bauart, das historisch wertvoll war und deshalb unter Denkmalschutz stand, erhielt einen Volltreffer. Die 14-kg-Phosphorbrand-

bombe schlug mitten ins Gebäude, drang bis in den Keller und steckte im Augenblick das ganze dürre Gebälk in Brand. Das Haus, das mitten im Dorfe neben der Post stand, ging rettungslos in Flammen auf; mit knapper Not konnten hier zwei Personen ihr Leben retten.

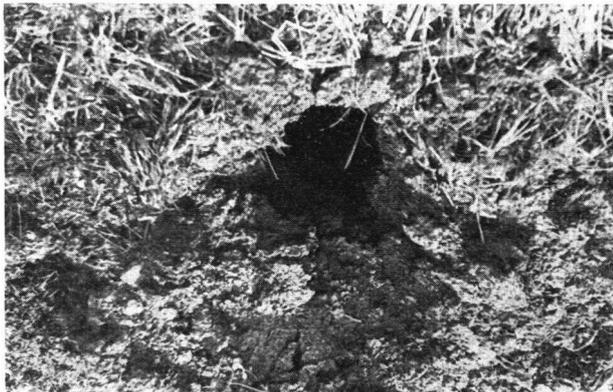
Abb. 10.

Bilder 10 und 11. Es fielen noch weitere Phosphorbrandbomben, zum Teil in der Moosmatt, auf freies Gelände. Bild 10 zeigt die Einschlagstelle einer solchen; deutlich war in ihrer unmittelbaren Umgebung die phosphoreszierende Erde noch festzustellen. Phosphorreste von gelbbrauner Farbe rauchten noch am übernächsten Tage. Bild 11 zeigt das abgeschleuderte Leitwerk einer

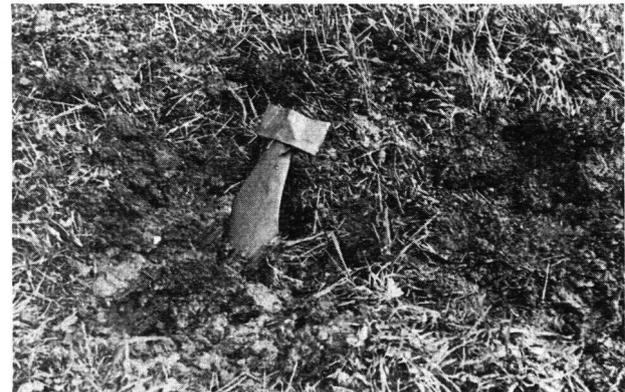
Abb. 11.

derartigen Bombe, das einige Meter neben dem erwähnten kleinen Krater in der Erde steckte.
