Artikel: Beispiel Meiringen : Zivilschutz im praktischen Einsatz - Sicherheitssprengung Bergsturz Meiringen
Autor: [s.n.]
DOI: <https://doi.org/10.5169/seals-366126>

Beispiel Meiringen

Zivilschutz im praktischen Einsatz – Sicherheitssprengung Bergsturz Meiringen

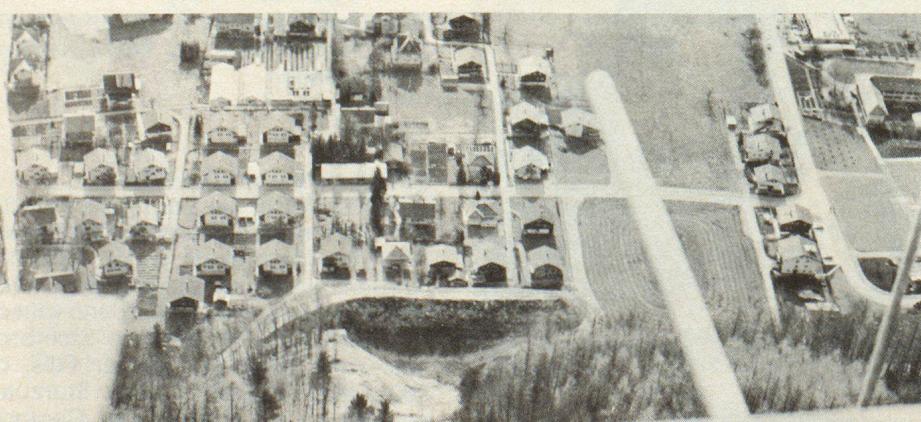
◀ **Blick von der Höhe des Absturzes während der Vorbereitungsarbeiten und Bohrungen auf den gefährdeten Ortsteil von Meiringen. Direkt am Ortsrand ist die grosse Auffanggrube sichtbar, in welche die gesprengten Felsmassen planmäßig abrutschten.**

hausgrossen Blöcken, der gestrige brachte Klötzte von höchstens einem Kubikmeter Grösse und wurde in einer rund 60 000 Kubikmeter fassenden Fanggrube gebändigt. Und schliesslich: vor sechzig Jahren war es die Natur, der Frost und Pflanzenwurzeln, die den Sturz herbeiführten; für den neuesten zeichnen Geologen, Ingenieure, Mineure und – über drei Tonnen Sprengstoff verantwortlich.
