Artikel: Kulturgüterschutz : zum Beispiel Kreuzlingen = Biens culturels : l'exemple de Kreuzlingen = Protezione dei beni culturali : l'esempio di Kreuzlingen
Autor: Ganz, J.
DOI: <https://doi.org/10.5169/seals-366953>

Zum Beispiel Kreuzlingen

Dr. J. Ganz,
kantonaler Denkmalpfleger Thurgau

Nach dem Brand des ehemaligen Augustinerstiftes St. Ulrich und Afra in Kreuzlingen (20./21. Juli 1963) wurde unverzüglich ein Notdach über den brandgeschädigten Mauern erstellt, damit der Wiederaufbau überhaupt als Alternative zum diskutierten Abbruch und Neubau so lange bestehen blieb, bis die Entscheidung gefallen war.

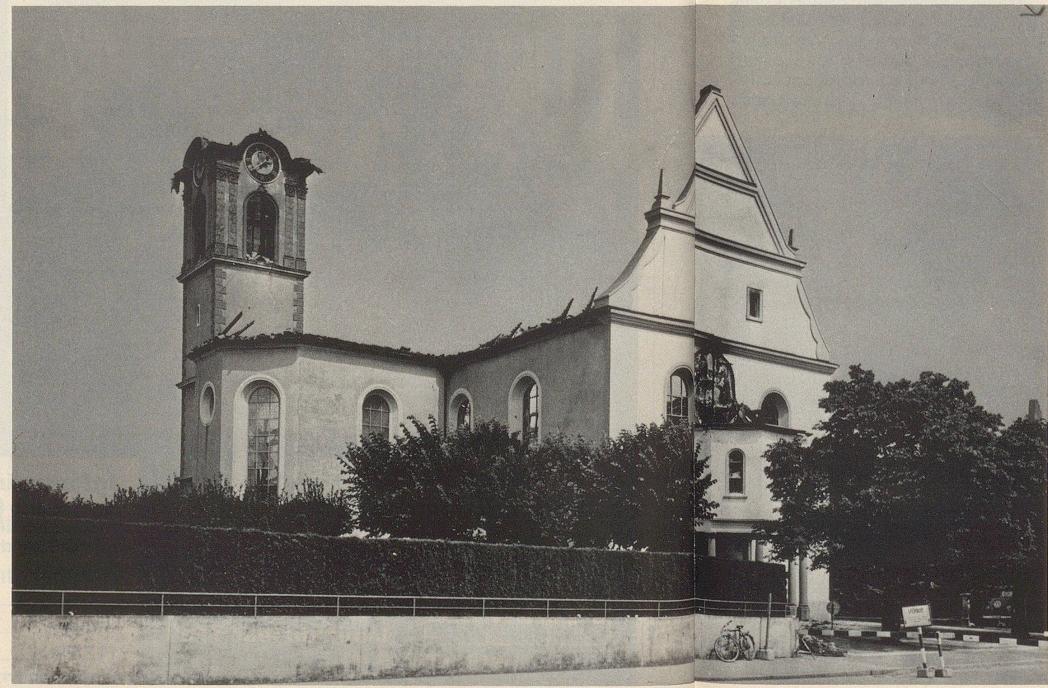
1 Die Klosterkirche Kreuzlingen nach dem Brand vom 20. Juli 1963.

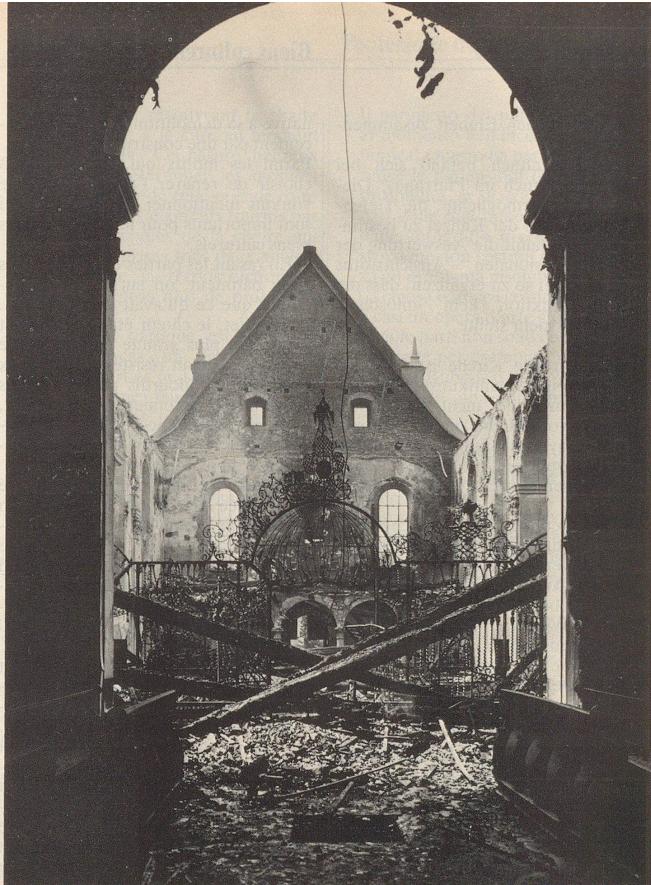
– Durch einen Abbruch der stehengebliebenen Bauteile wäre nochmals so viel zerstört worden, wie der Brand schon vernichtet hatte. Der Chor war weitgehend intakt; sein gemauertes Gewölbe hat dem Brand standgehalten und den löschräumigen Schutt getragen. Die Schiffswände blieben stehen und trugen noch ihren Schmuck und den Deckenansatz mit Stukkaturen.

2 Nach dem Brand: Blick vom Chor über den Bauschutt zur Orgelempore.

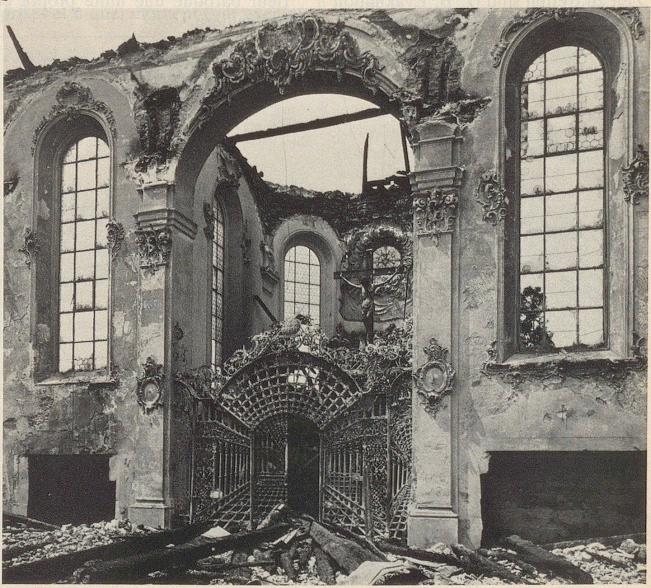
3 Blick vom Schiff in die Ölbergkapelle: Das Kruzifix steht unversehrt, Wandschmuck und Gewölbearansatz sind erhalten, aber der Witterung ausgesetzt.

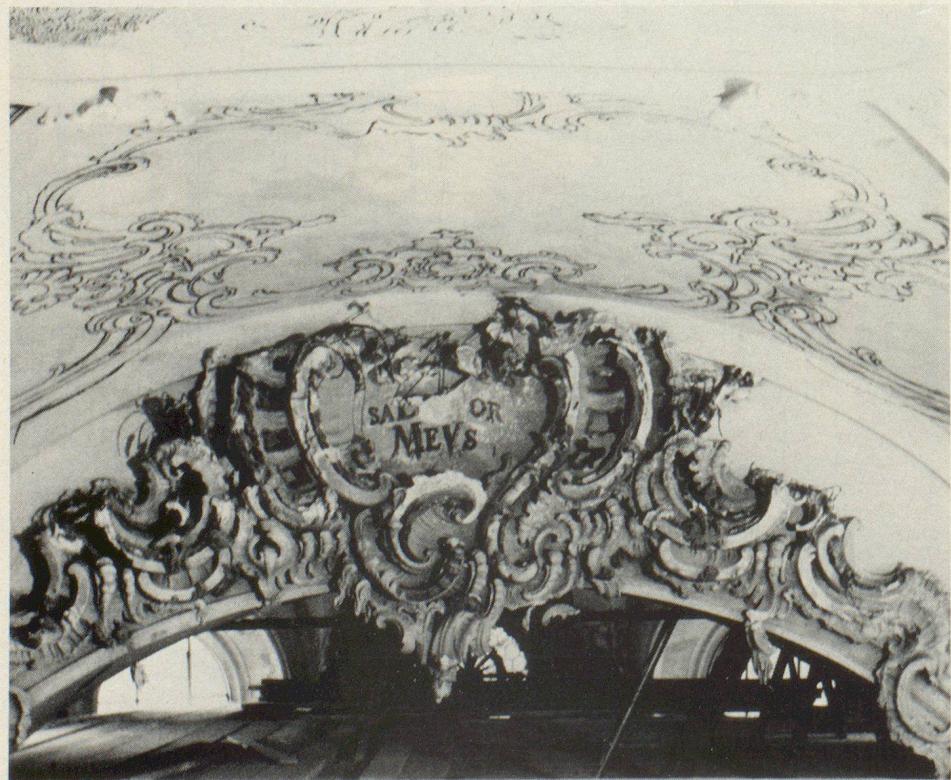
4
56

4 Chorbogen und Decke während des Wiederaufbaus: Die Mittelkartusche hat den Brand überlebt, der Deckenstuck ist aufgerissen.

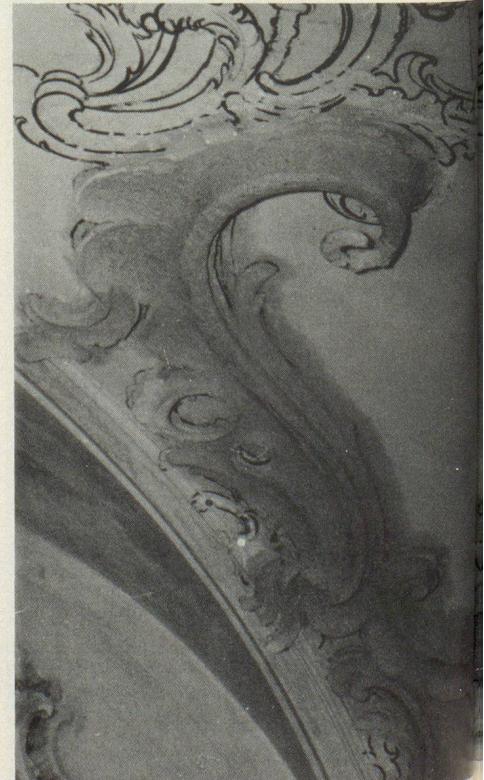
5 Detail des Deckenstucks: aufgrund guter Detailfotos lässt sich eine Kartusche aufreissen und rekonstruieren.

– Die brandzerstörten Teile, vor allem der Deckenspiegel mit den Gemälden und dem rahmenden Stuck, sowie die Ausstattung waren durch die kurz vor dem Brand beendete Restaurierung gut dokumentiert (etwa 1000 Fotos).

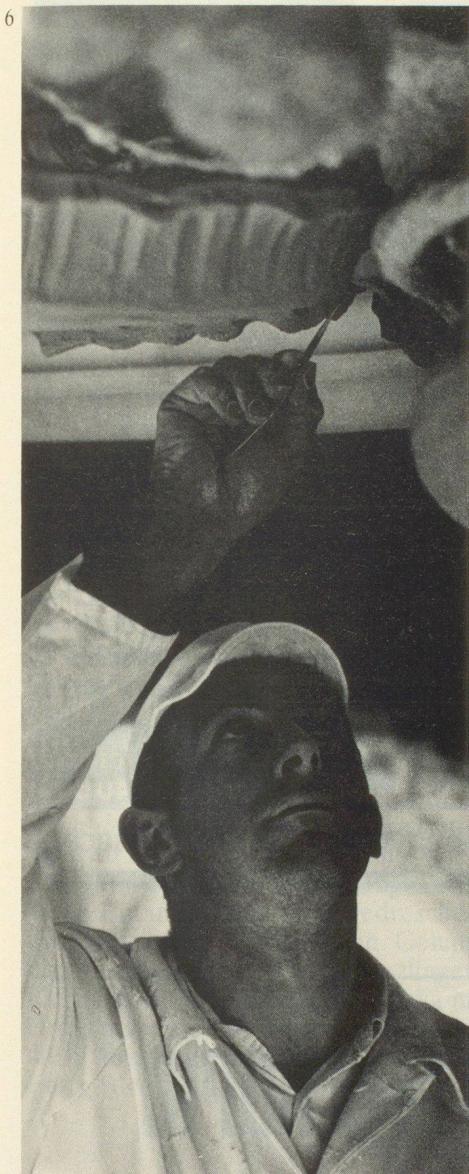
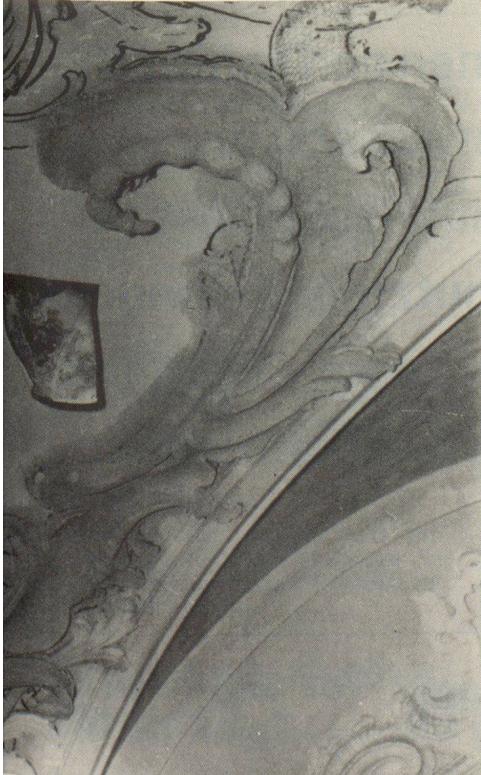
6 Der Stukkateur bei der Arbeit, die plastisches Nachempfinden fordert.

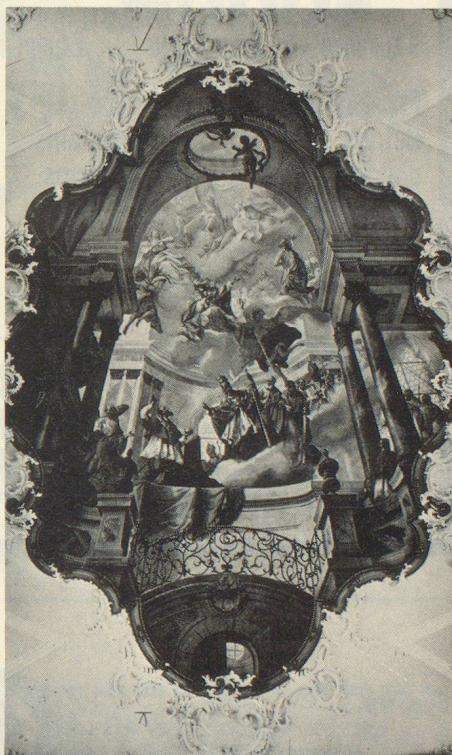
7 Das Deckengemälde von Franz Ludwig Herrmann 1765.

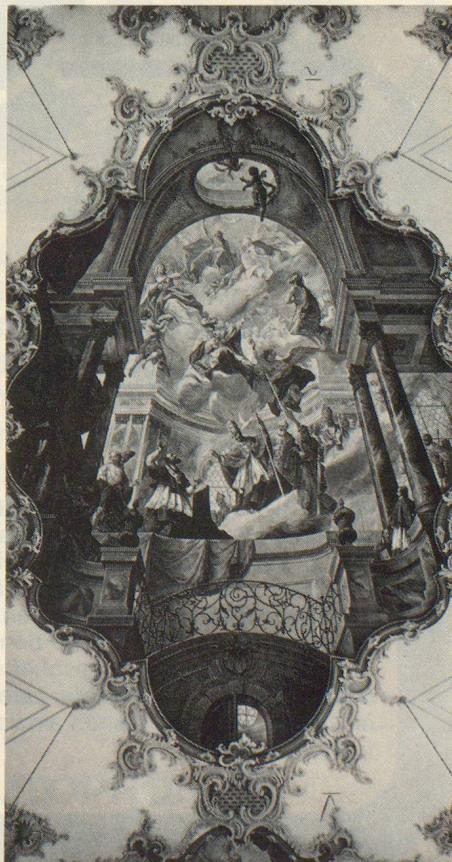
8 Das Deckengemälde von Karl Manninger 1966 nach Franz Ludwig Herrmann.

– Aus dem Schutt konnten in geduldiger Feinarbeit fingernagelgroße Bruchstücke der Deckengemälde geborgen werden, die ermöglichen, die originalen Farbpigmente herauszuholen und zu bestimmen. Was die Farbfotografie kaum zu vermitteln vermochte, konnte auf diesem Weg gesichert werden: das originale Farbklima, das alle Teile eines barocken Innenraumes zur einmaligen, nur dem betreffenden
