**Artikel:** Zivilschutz rettete ein Stück Natur  
**Autor:** Ramseier, Ruth  
**DOI:** <https://doi.org/10.5169/seals-368325>

«Lago 93» der ZSO Biel

## Zivilschutz rettete ein Stück Natur

Vom 8. bis 19. März war die ZSO Biel mit 400 Mann am Südufer des Bielersees im Einsatz. Ziel des Wiederholungskurses war, dem drastischen Schilfrückgang Einhalt zu gebieten. Verantwortlich für die Bauherrschaft war der Verein Bielerseeschutz (VBS).

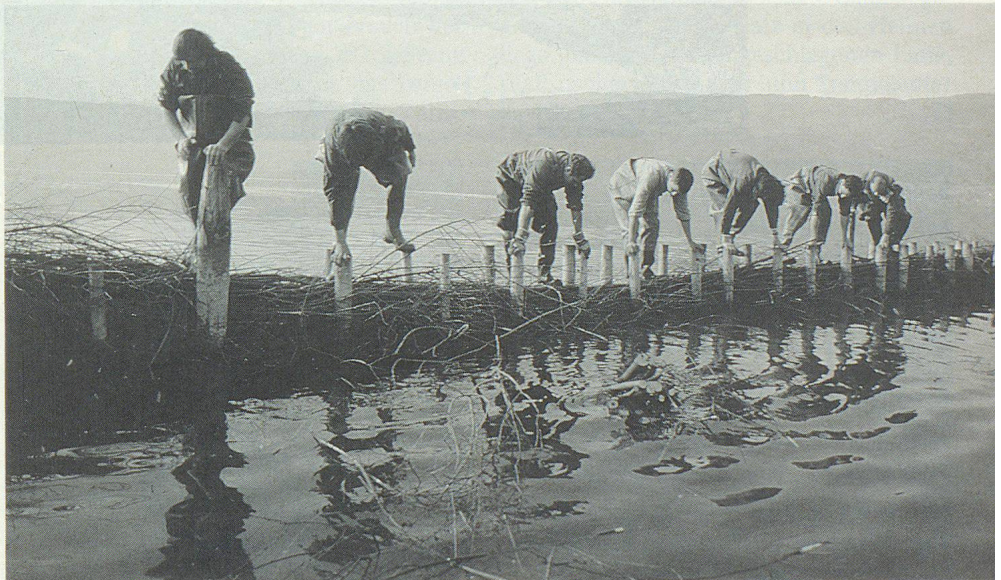
Eine Rettungsgruppe beim Lahnbau.

Wie funktioniert diese natürliche Schutzmassnahme? «Zwischen einer Doppelreihe aus Holzpfählen wird eine untere Lage aus Faschinen, das sind Weidenzweige, quer zur Baurichtung gelegt. Darüber wird eine Längsfaschine ebenfalls mit

Draht niedergebunden», informierte Spezialist Peter Bösiger an Ort und Stelle. Die dafür benötigten Weidenzweige wurden grösstenteils aus dem Schiffenengebiet gewonnen. Die ZS-Männer, welche mit ihren hohen Stiefeln im Wasser standen und die Weiden zwischen die Pfähle legten, waren aufgestellt. «Die Arbeit draussen in der Natur und die nachbarliche Hilfe motiviert die Männer natürlich mehr als Theorie im Saal», bestätigte Hugo Müller. Das permanent herrliche Wetter und die wunderschöne Stimmung am See trugen das Ihrige bei.
