Artikel: Neuer Halt für rutschenden Berghang
Autor: Christen, Pius
DOI: <https://doi.org/10.5169/seals-368799>

Zivilschutz-Pikett Ennetmoos NW

Neuer Halt für rutschenden Berghang

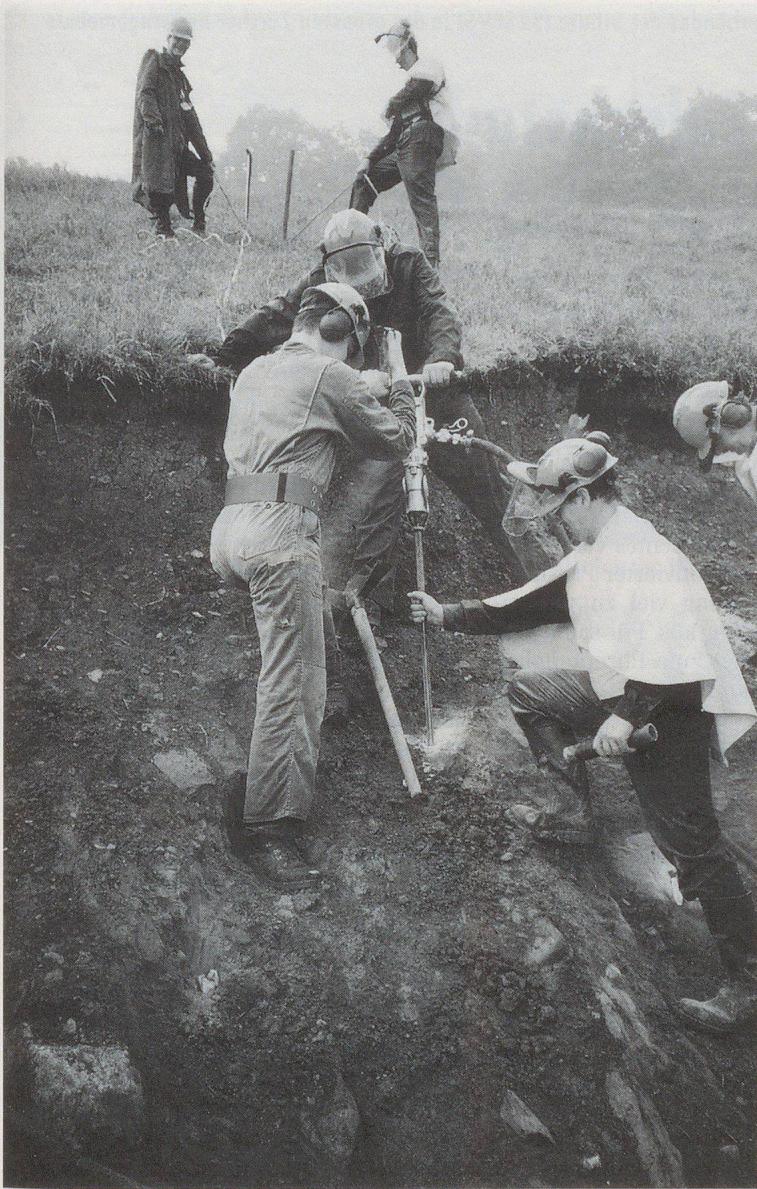
Zivilschützer verankern im rutschgefährdeten Hang Befestigungseisen im felsigen Untergrund.

sen konnten schnell wieder für den Verkehr geöffnet werden. Dann begann das Zivilschutz-Pikett von Ennetmoos mit den Befestigungsarbeiten. Wiederum wurde der Fels bis zu einem halben Meter tief angebohrt, um weitere Befestigungseisen einzusetzen. Doch diesmal wurden alte Leitplanken und alte Autoreifen verwendet, um den Humus an Ort und Stelle zu halten. Während dreier Abende standen sieben Zivilschutzpflchtige unter der Leitung von Chef-Pikett-Instruktor Pius Christen und Chef-Pikett-Stellvertreter, Dienstchef Paul Liem, in den steilen Hängen im Einsatz.

schutzes für die folgenden Jahre eine Beruhigung. Damals wurden Befestigungseisen direkt im Fels eingepflanzt, aber als Querverbindungen zwischen den Eisen wurden nur Holzbretter verwendet, die das Abrutschen des Humus verhindern sollten. Bei den neuerlichen Erdrutschen kamen diese Eisen wieder zum Vorschein, das Holz jedoch war verfault.

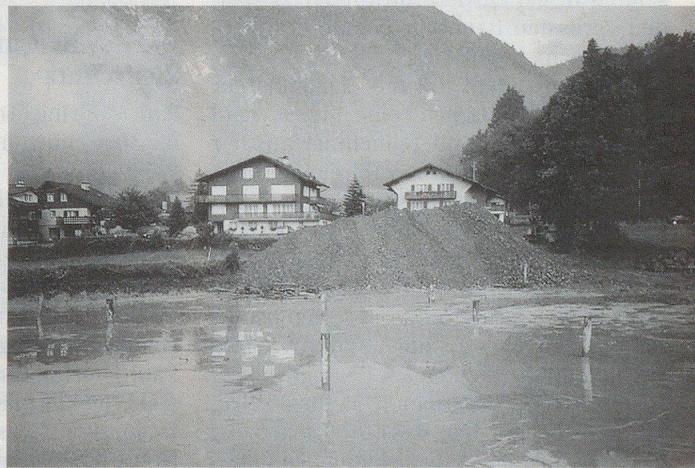
Der Kiessammler des Mehl- und Rüebibaches war vor dem Unwetter leer. Innert weniger Stunden wurden mächtige Kiesmengen abgelagert und die Schlammsschicht war über zwei Meter tief.

20-Millionen-Projekts ist bereits realisiert. Dank diesen Verbauungen trat der Mehlbach nicht über das Bachbett hinaus. Im unteren Teil des Rüebibaches wurde jedoch das Bachbett stark beschädigt, und nur durch den Einsatz von Baggermaschinen konnte eine Überschwemmung verhindert werden. Bei einer Besichtigung am Tag nach dem Unwetter wurde festgestellt, dass die Verbauungen dem riesigen Druck standgehalten hatten. Die Räume vor den Wehren waren aber mit Geröll vollständig aufgefüllt. Als Sofortmassnahme erstellten Arbeiter der Genossenkorporation Wehre aus Holzstämmen, um das Bachbett wieder zu verstärken.
