Artikel: Grossbrand in der Berner Altstadt : Rückblick und Erfahrungen des

Kulturgüterschutzes

Autor: Furrer, Bernhard

Der Grossbrand in der Berner Altstadt, einem Unesco-Weltkulturgut, verursachte grosse Schäden an Kulturgütern

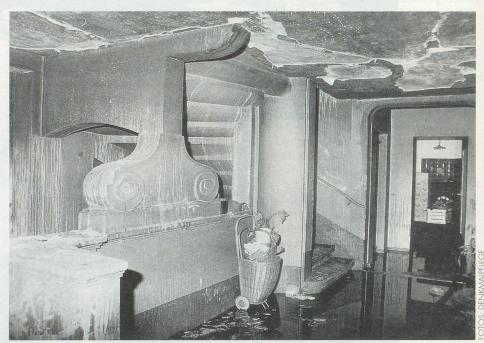
Verrusstes Treppenhaus mit Löschwasserschäden.

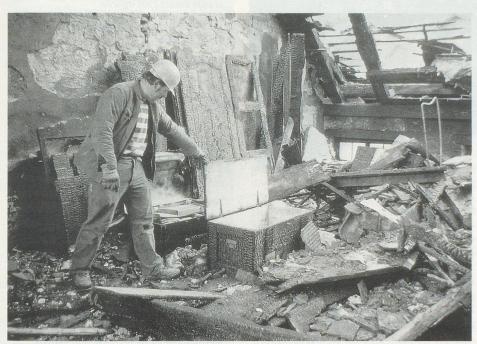
Von den herabgefallenen Trümmern befreite Archivkiste.

zierte der DC KGS systematisch und in Ruhe jeden einzelnen betroffenen Raum. Es zeigte sich, dass von den Mieterinnen und Mietern teilweise zwar beschädigte, aber durchaus restaurierfähige Objekte zurückgelassen worden waren (verschiedene Waffen, Pendüle mit oberflächlichen Schäden, zerschellter Spiegelrahmen Louis XVI. usw.). Sie wurden geborgen und den Mieterinnen und Mietern unter Angabe der Wiederherstellungsmöglichkeiten übergeben. Weiter wurde deutlich, dass in der Hast der ersten Evakuation und aus Furcht vor der Gefährdung durch herabstürzende Trümmer Objekte von höchstem kulturhistorischem Wert übersehen und auf der Brandstelle verblieben waren. So konnte ein wesentlicher Teil des unvorsichtigerweise in einem Estrich gelagerten Familienarchivs von Erlach, die sogenannten «Hieronymus-Akten» von Hindelbank, in einem zwar stark verkohlten, die darin verwahrten Handschriften aber dennoch im wesentlichen schützenden Holzkoffer entdeckt und geborgen werden - die darin enthaltenen Handschriften waren zwar vernässt, aber insgesamt in einem guten Zustand.
