| Artikel: | Grossbrand in der Berner Altstadt : Rückblick und Erfahrungen des Kulturgüterschutzes |

Der Grossbrand in der Berner Altstadt, einem Unesco-Weltkulturgut, verursachte grosse Schäden an Kulturgütern

Grossbrand in der Berner Altstadt:

Rückblick und Erfahrungen des Kulturgüterschutzes

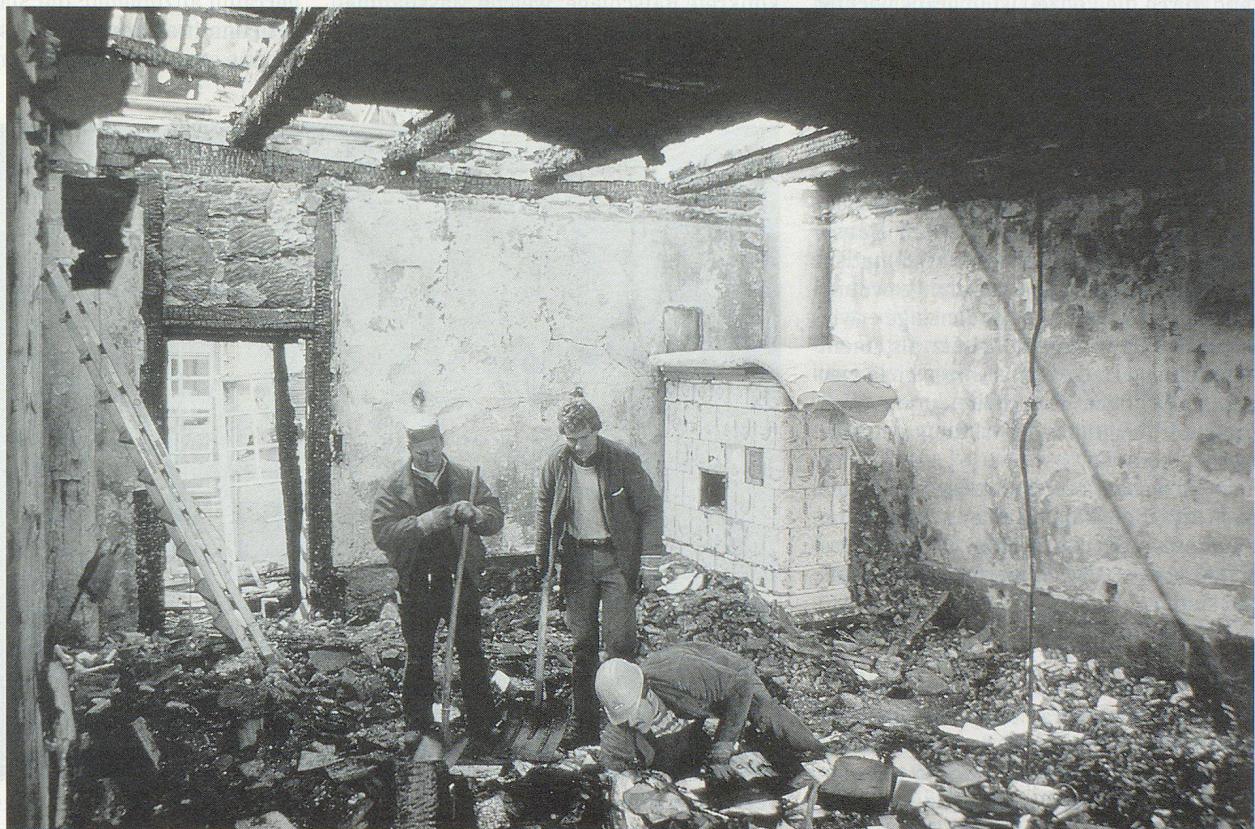
Ausgebrannter
Salon an
der Junkern-
gasse 37.

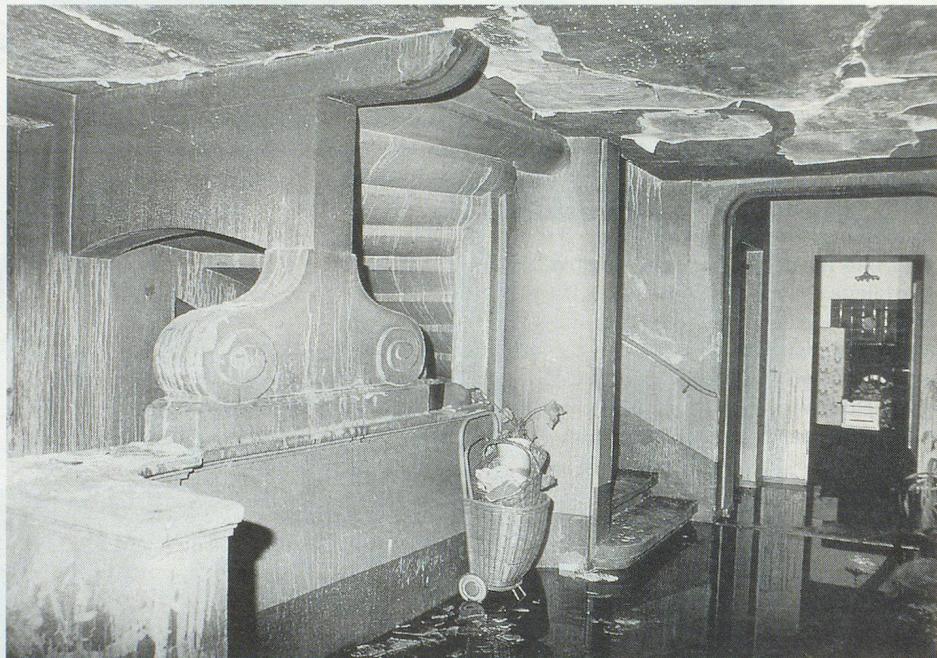
Verrusstes Treppenhaus mit Löschwasserschäden.

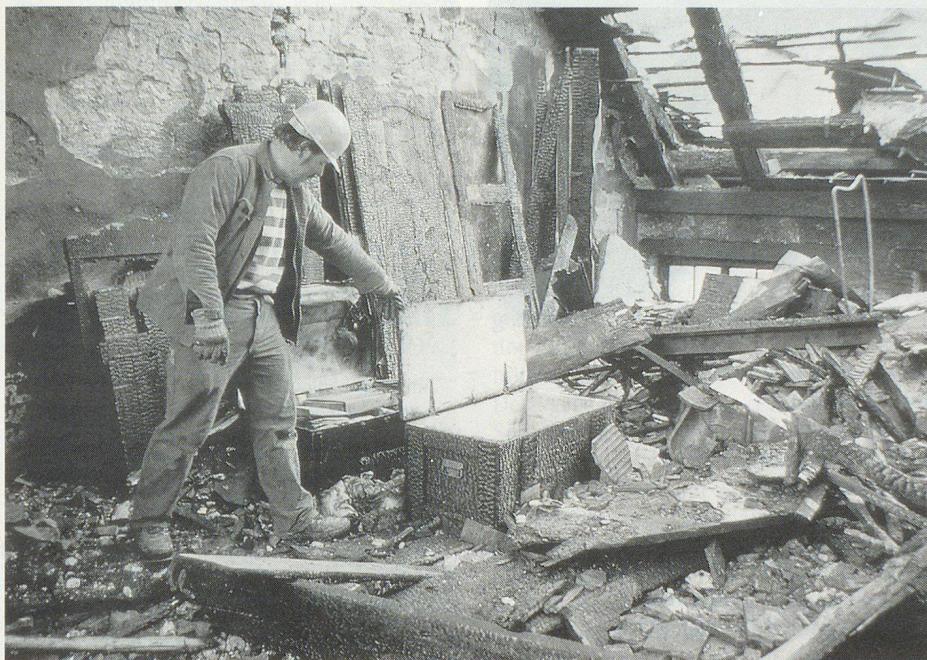
Von den herabgefallenen Trümmern befreite Archivkiste.

zierte der DC KGS systematisch und in Ruhe jeden einzelnen betroffenen Raum. Es zeigte sich, dass von den Mieterinnen und Mietern teilweise zwar beschädigte, aber durchaus restaurierfähige Objekte zurückgelassen worden waren (verschiedene Waffen, Pendüle mit oberflächlichen Schäden, zerschellter Spiegelrahmen Louis XVI. usw.). Sie wurden geborgen und den Mieterinnen und Mietern unter Angabe der Wiederherstellungsmöglichkeiten übergeben. Weiter wurde deutlich, dass in der Hast der ersten Evakuierung und aus Furcht vor der Gefährdung durch herabstürzende Trümmer Objekte von höchstem kulturhistorischem Wert übersehen und auf der Brandstelle verblieben waren. So konnte ein wesentlicher Teil des unvorsichtigerweise in einem Estrich gelagerten Familienarchivs von Erlach, die sogenannten «Hieronymus-Akten» von Hindelbank, in einem zwar stark verkohlt, die darin verwahrten Handschriften aber dennoch im wesentlichen schützenden Holzkoffer entdeckt und geborgen werden – die darin enthaltenen Handschriften waren zwar vernässt, aber insgesamt in einem guten Zustand.
