**Artikel:** Grossbrand in der Berner Altstadt : Rückblick und Erfahrungen des Kulturgüterschutzes  
**Autor:** Furrer, Bernhard  
**DOI:** <https://doi.org/10.5169/seals-368878>

Der Grossbrand in der Berner Altstadt, einem Unesco-Weltkulturgut, verursachte grosse Schäden an Kulturgütern

## Grossbrand in der Berner Altstadt:

## Rückblick und Erfahrungen des Kulturgüterschutzes

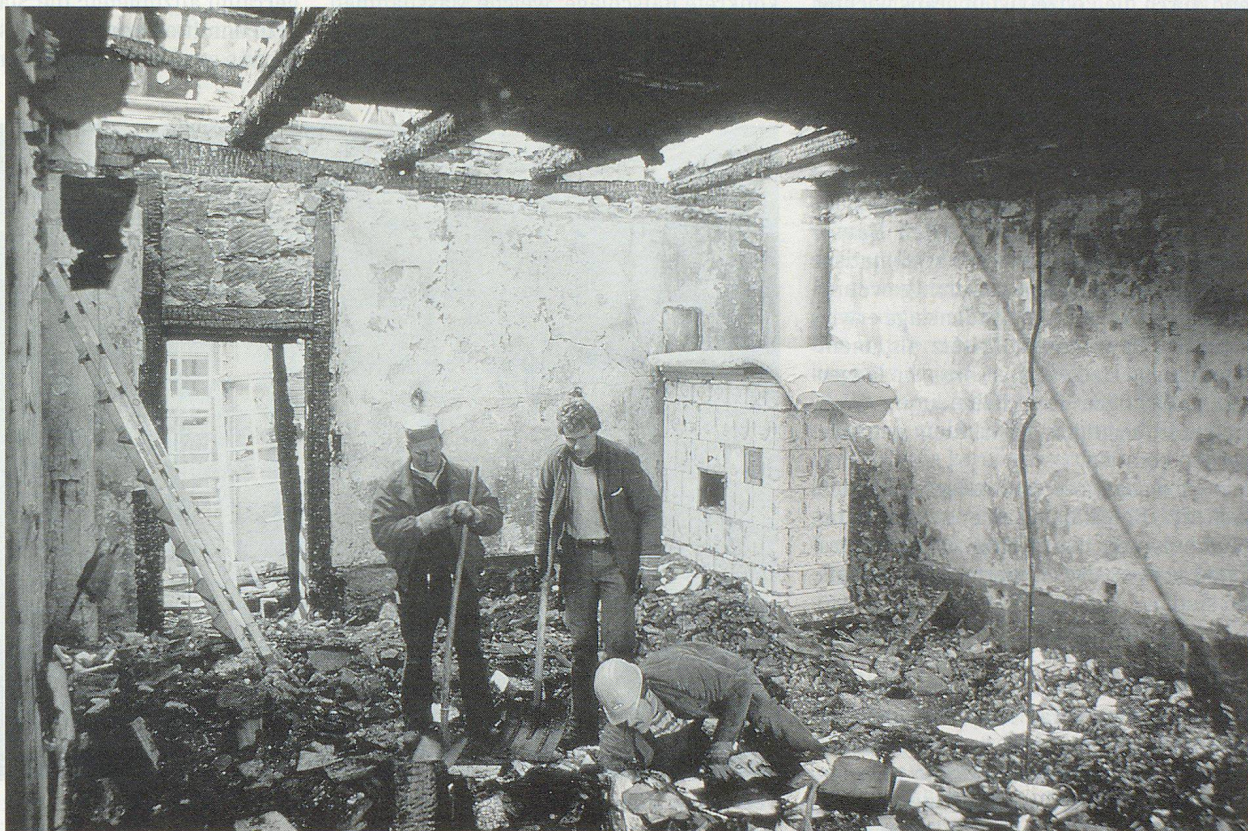
Ausgebrannter Salon an der Junkerngasse 37.

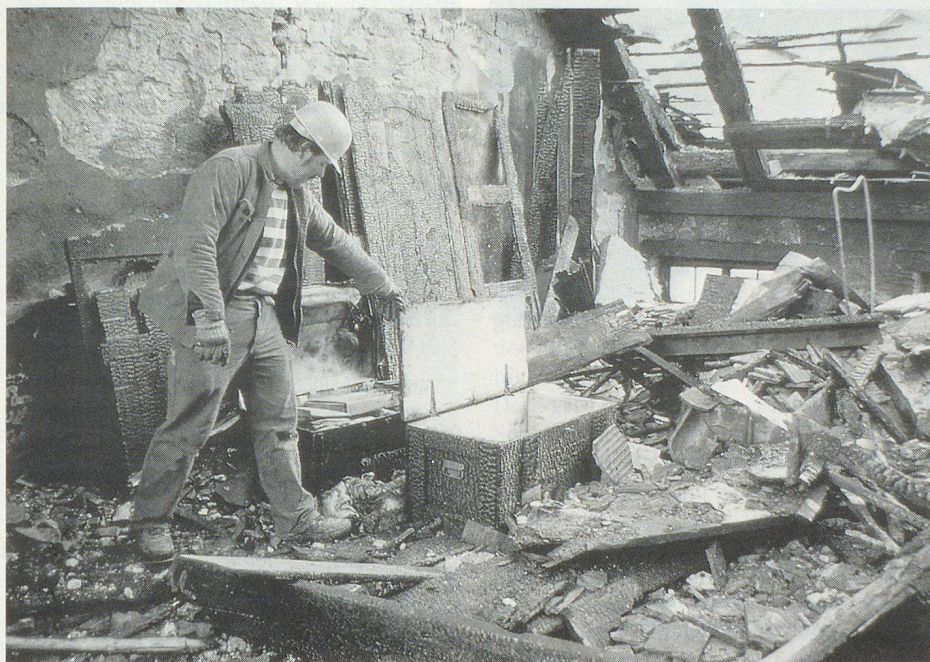
Von den herabgefallenen Trümmern befreite Archivkiste.

zierte der DC KGS systematisch und in Ruhe jeden einzelnen betroffenen Raum. Es zeigte sich, dass von den Mieterinnen und Mietern teilweise zwar beschädigte, aber durchaus restaurierfähige Objekte zurückgelassen worden waren (verschiedene Waffen, Pendüle mit oberflächlichen Schäden, zerschellter Spiegelrahmen Louis XVI. usw.). Sie wurden geborgen und den Mieterinnen und Mietern unter Angabe der Wiederherstellungsmöglichkeiten übergeben. Weiter wurde deutlich, dass in der Hast der ersten Evakuierung und aus Furcht vor der Gefährdung durch herabstürzende Trümmer Objekte von höchstem kulturhistorischem Wert übersehen und auf der Brandstelle verblieben waren. So konnte ein wesentlicher Teil des unvorsichtigerweise in einem Estrich gelagerten Familienarchivs von Erlach, die sogenannten «Hieronymus-Akten» von Hindelbank, in einem zwar stark verkohlten, die darin verwahrten Handschriften aber dennoch im wesentlichen schützenden Holzkoffer entdeckt und geborgen werden – die darin enthaltenen Handschriften waren zwar vernässt, aber insgesamt in einem guten Zustand.
