Ueber die Zerstörungen bei Poschiavo im Jahr 1834 und über die in Folge derselben am Poschiavino ausgeführte Flusscorrection.

(Vom Ober-Ingenieur Herrn R. la Nicca in Chur.)

PLAN zur BEWUHRUNG des
Poschiavino bei Poschiavo.

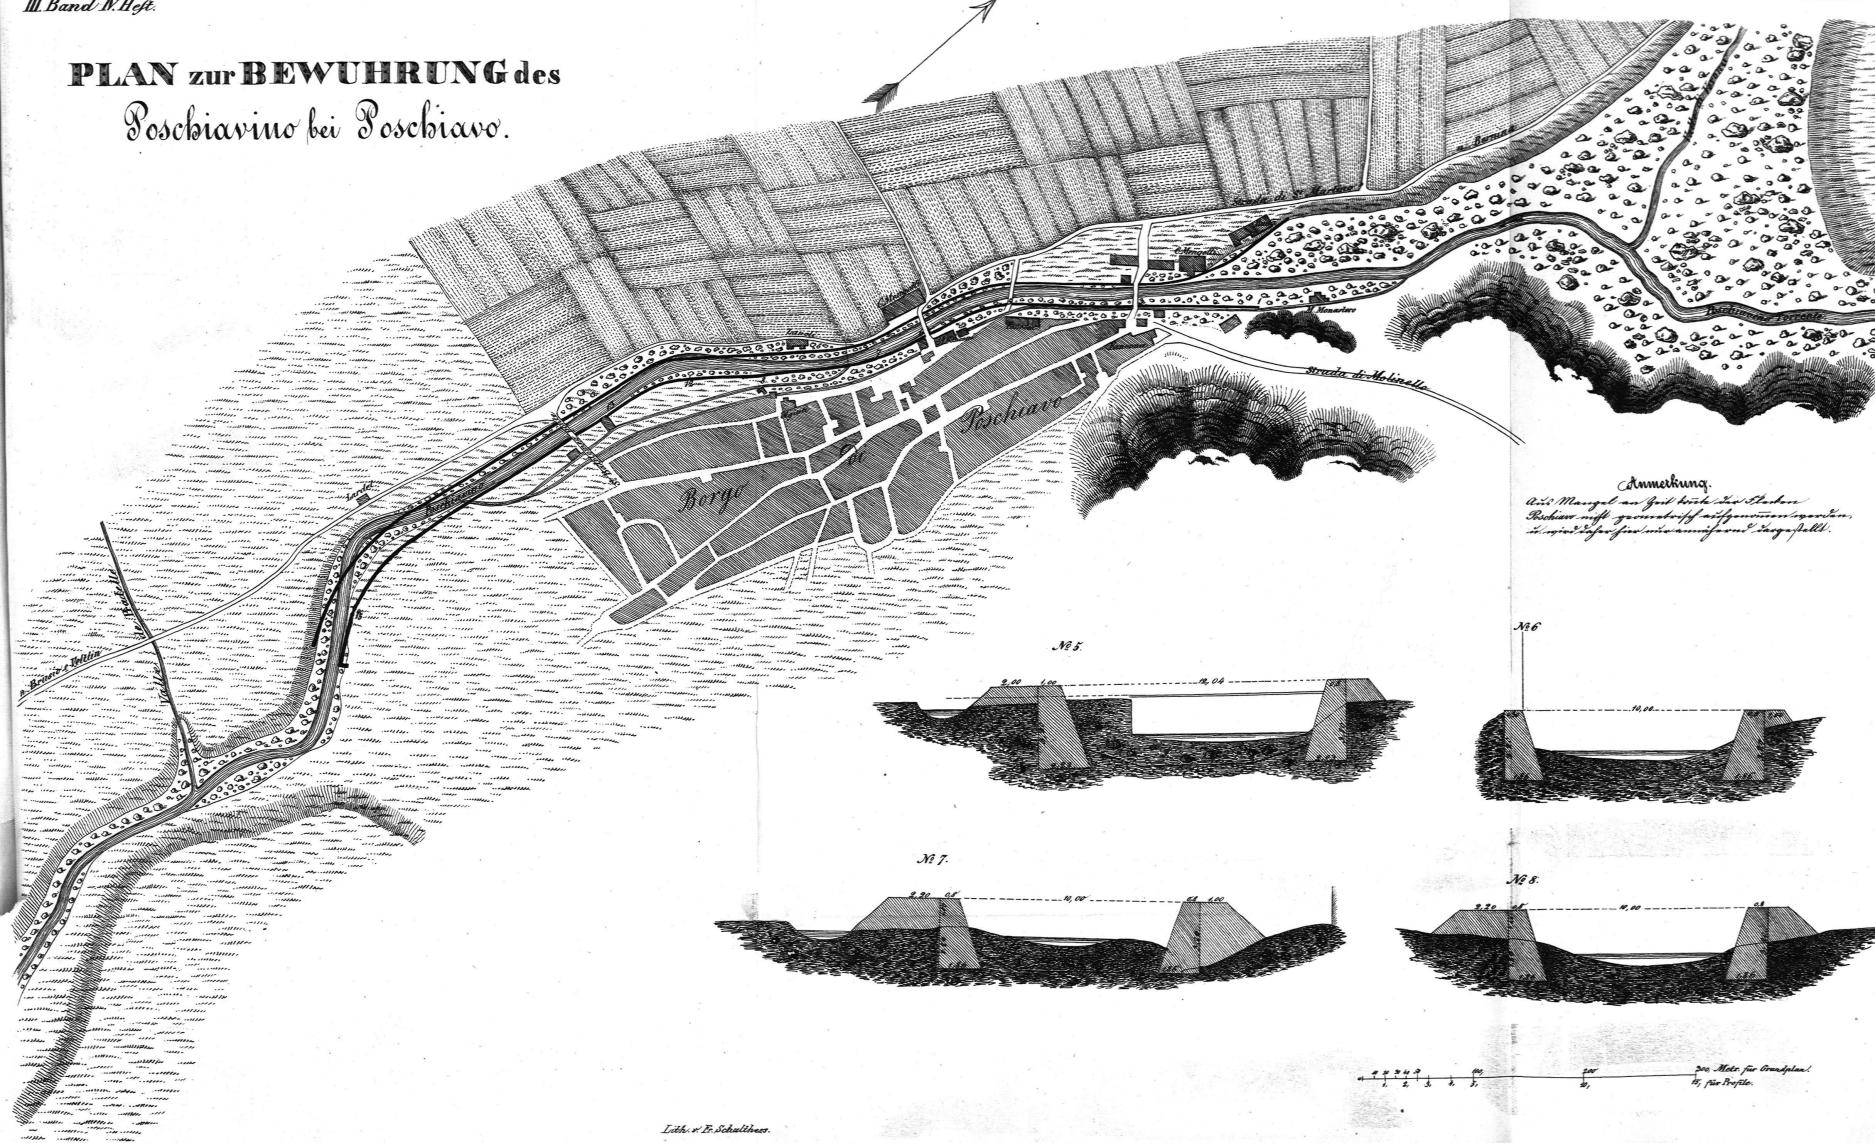
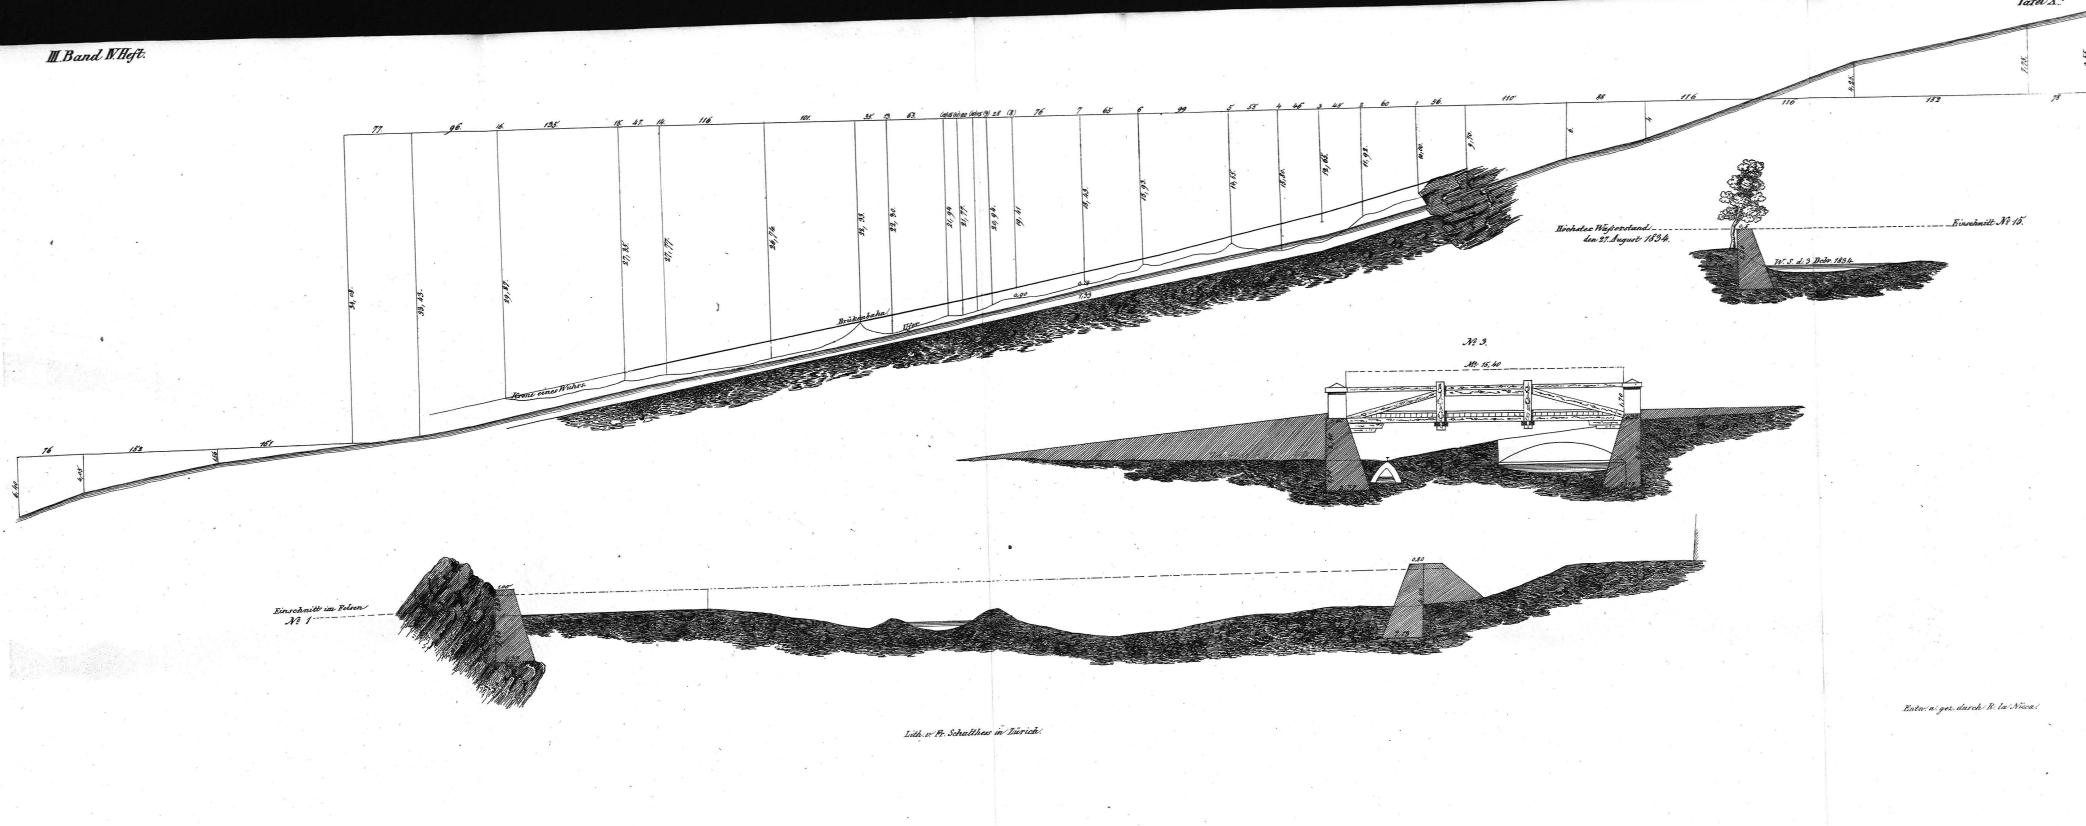
richten, welche die in beiliegenden Zeichnungen, Tafel IX und X, bezeichneten Krümmungen nothwendig machten. Ihre Höhe und Tiefe wurde nach der abzuführenden Wassermasse und nach der Natur des Flusses und der Beschaffenheit des Flussgebiets bestimmt. Beim ersten Blick auf dasselbe wird man gewahr, daß das Gefäß des Poschiavino vom Schuttkegel des Val Verona bis an die obersten Häuser von Poschiavo am stärksten ist, so wie hier auch die größten Geschiebe vorherrschen, und daß dasselbe von da an flussabwärts allmälig abnimmt.

Bei der Brücke von Cima Villa №. 3. nähern sich die gegenüberliegenden, bei der Einmündung weit auseinander stehenden Wuhrkronen auf 15 Meter und in der Krümmung №. 5. bis auf 13 Meter. Vom Ende dieser Krümmung abwärts wird dann der Fluß wieder auf seine, in der Krone auf 10 Meter bestimmte, Normalbreite beschränkt, weil man annehmen darf, daß er bis hieher weniger und feineres Geschiebe als weiter flussaufwärts einflößen werde, daher es dann auch möglich sey, durch gehörige Beschränkung seines Laufes ihm die erforderliche Kraft zu verschaffen, dieses Geschiebe abzuschleifen und abzuführen, und hiermit seinen Canal stets offen zu erhalten; freilich ist bei einem geschiebsreichen Fluß nicht zu erwarten, daß das Geschiebe auch wieder in dem Maße, wie es in das regelmäßige Flussbett gelangt, abgeschliffen und weiter geführt werde, sondern man wird auch bei der gelungensten Correction an der Geschiebsbewegung immer Unregelmäßigkeiten, und deswegen das wirkliche Gefäß bald über, bald unter dem Normalgefäß finden. Aus dem beiliegenden Längenprofil ersieht man das Gefäß des Flusses, so wie die Linie, welche die Krone und Basis der ausgeführten Wuhre bezeichnen. Bei der nach und nach bewirkten Vertiefung des Flussbettes, gelang es dann auch, die Wuhre um 0,60 bis 1 Meter tiefer, als hier bestimmt, zu gründen.

Weil im oberen Revier der Andrang des Geschiebes und die Kraft des Stromes im Allgemeinen größer ist, als weiter abwärts, und die Wuhre des linken Ufers auch überdies am stärksten den Angriffen blos stehen, so wurden diese von №. 1 bis 5 1 Meter dick in der Krone gehalten, während man von №. 5 abwärts eine Krondicke von 0,80 Meter für genügend hielt. Auch gab man den Wuhren von №. 1 bis 5 eine größere Höhe, als weiter abwärts, wegen der hier im Bereich des Schuttkegels von Val Verona zu befürchtenden plötzlichen Geschiebhäufungen, und weil eben hier der Flecken am meisten bedroht ist.

Auch gewähren Wuhr mit steiler Böschung den Vortheil einer bedeutenden Materialersparnis, indem begreiflich das Mauerprofil mit senkrechtem Rücken durch jede Verminderung der Böschung kleiner wird. Man kann zwar bei sanftfließenden Flüssen auch dem Rücken des Wuhrs eine Böschung geben und ihn an einen Hinterdamm anlehnen; allein diese Wuhr sind leicht der Beschädigung oder auch der gänzlichen Zerstörung ausgesetzt, wenn bei Durchsickerung des Wassers oder bei einem Durchbruch desselben, der Hinterdamm, auf den sie sich stützen, einfällt oder gar weggeschwemmt wird; während Wuhr, die auf eigener Basis ruhen, unter solchen Umständen noch zu widerstehen vermögen. Auch die zukünftigen Erhöhungen der Wuhr, wie solche bei stattdinender allmäßiger Betterhöhung solcher Gebirgsflüsse oft nothwendig werden, sind bei steilen Böschungen sicherer und leichter zu bewerkstelligen, als bei flachen, die auch nach und nach die Wuhrkronen zu weit auseinander bringen. Die zur Eindämmung des Poschiavino angewandten Wuhr sind im Rücken senkrecht, auf der vordern Seite mit einer Böschung ausgeführt, die $\frac{3}{4}$ Meter der Höhe beträgt.
