**Zeitschrift:** Berner Zeitschrift für Geschichte und Heimatkunde  
**Herausgeber:** Bernisches historisches Museum  
**Band:** 36 (1974)

**Artikel:** Brunnenrenovationen in Bern  
**Autor:** Schenk, Paul  
**DOI:** <https://doi.org/10.5169/seals-245803>

# BRUNNENRENOVATIONEN IN BERN

Von Paul Schenk

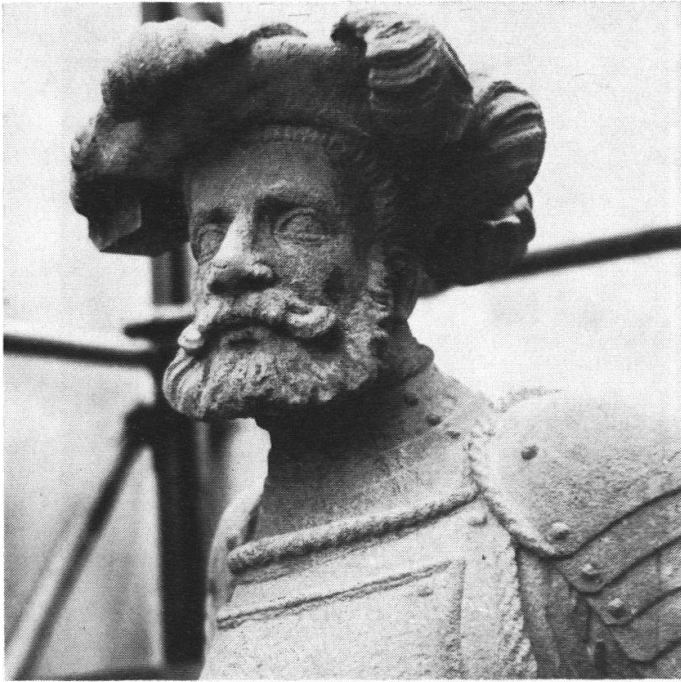
Beim Schützenbrunnen rührten Schäden von einer Fehldisposition des Bildhauers her. Er führte die waagrechte Halterung des Banners in die Mitte des Kopfes. Der so entstandene Hebelarm wurde so lange nicht stark belastet, als sich das Banner mit dem Wind drehen konnte (was es soll). War diese Einrichtung einmal eingerostet, lockerte sich natürlicherweise die eingegossene Halterung am Kopf, so daß dort Wasser eindrang, der Kopf an den Wangen aufgerissen wurde. Anlässlich der Wiederaufrichtung von 1939 wurden die entstandenen Fugen nur ausgestrichen. Seither hatten dann wiederum Wasser und Fröste zerstörend gewirkt. Aus diesem Grunde mußte 1973 der Bildhauer Teile am Bart und am Barrett ersetzen, ebenfalls die Nasenspitze, die früher einmal sehr unschön neu angesetzt worden war.

- 1 Am Barett links eingefügtes Stück zur Neugestaltung des Federschmucks, Korrektur der Nase und der Schäden am Bart.
- 2 Die neu gestaltete Halterung des Banners mit den Stützen auf die Schulter.
- 3 Hans A. Fischer bringt am neu bemalten Schützenbrunnen die letzten Retouchen an. Die linke Hand der Figur, früher einmal in Metall ersetzt, konnte belassen werden, da an dieser Stelle keine Schäden feststellbar waren.
