Artikel: Brunnenrenovationen in Bern
Autor: Schenk, Paul
DOI: <https://doi.org/10.5169/seals-245803>

BRUNNENRENOVATIONEN IN BERN

Von Paul Schenk

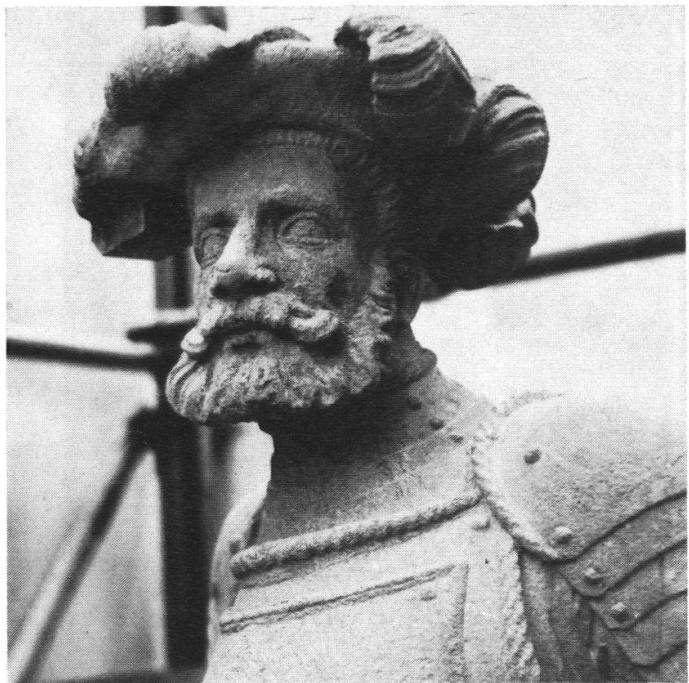
- 1 Am Barett links eingefügtes Stück zur Neugestaltung des Federschmucks, Korrektur der Nase und der Schäden am Bart.
- 2 Die neu gestaltete Halterung des Banners mit den Stützen auf die Schulter.
- 3 Hans A. Fischer bringt am neu bemalten Schützenbrunnen die letzten Retouchen an. Die linke Hand der Figur, früher einmal in Metall ersetzt, konnte belassen werden, da an dieser Stelle keine Schäden feststellbar waren.

Beim Schützenbrunnen rührten Schäden von einer Fehldisposition des Bildhauers her. Er führte die waagrechte Halterung des Banners in die Mitte des Kopfes. Der so entstandene Hebelarm wurde so lange nicht stark belastet, als sich das Banner mit dem Wind drehen konnte (was es soll). War diese Einrichtung einmal eingeroestet, lockerte sich natürlicherweise die eingegossene Halterung am Kopf, so daß dort Wasser eindrang, der Kopf an den Wangen aufgerissen wurde. Anlässlich der Wiederaufrichtung von 1939 wurden die entstandenen Fugen nur ausgestrichen. Seither hatten dann wiederum Wasser und Fröste zerstörend gewirkt. Aus diesem Grunde mußte 1973 der Bildhauer Teile am Bart und am Barett ersetzen, ebenfalls die Nasenspitze, die früher einmal sehr unschön neu angesetzt worden war.
