Artikel: Denkmalpflege in der Stadt Bern 1978-1984
Autor: Furrer, Bernhard
DOI: <https://doi.org/10.5169/seals-246335>

DENKMALPFLEGE IN DER STADT BERN 1978-1984

Von Bernhard Furrer

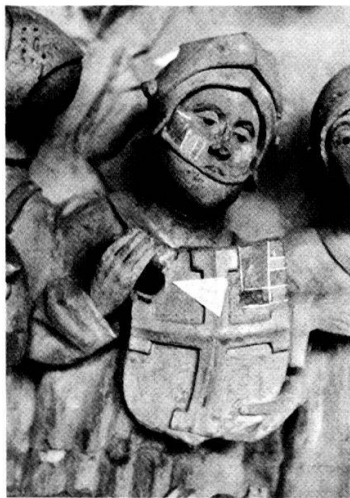
Münster Hauptportal, Tympanon: Ritter vom Heiligen Grab. Zustand 1984 mit Freilegungen.

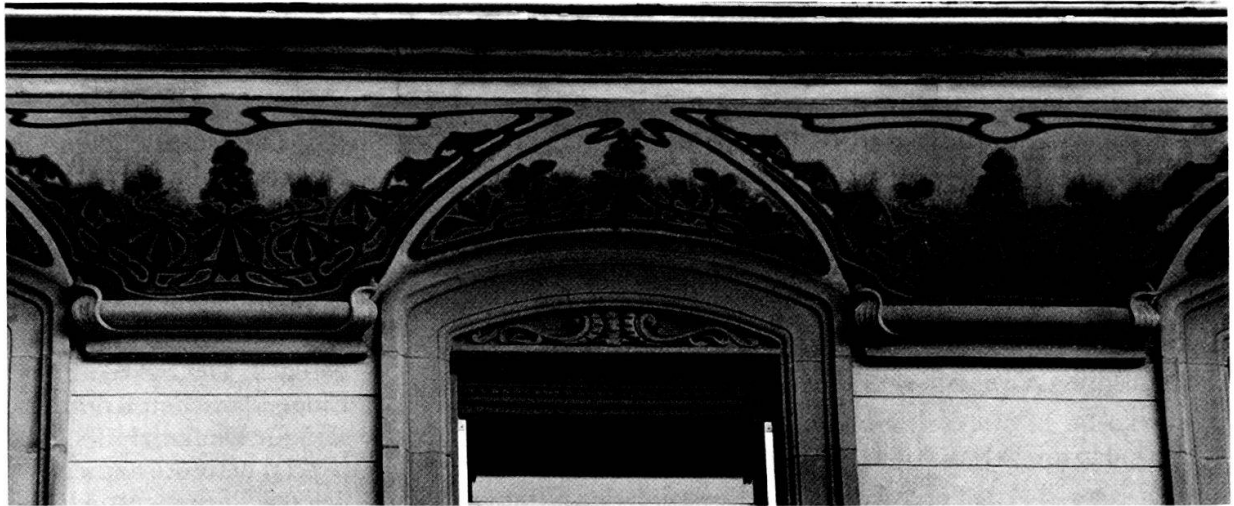
Alkoholverwaltung: Die restaurierten Malereien an der Vogel-diele.

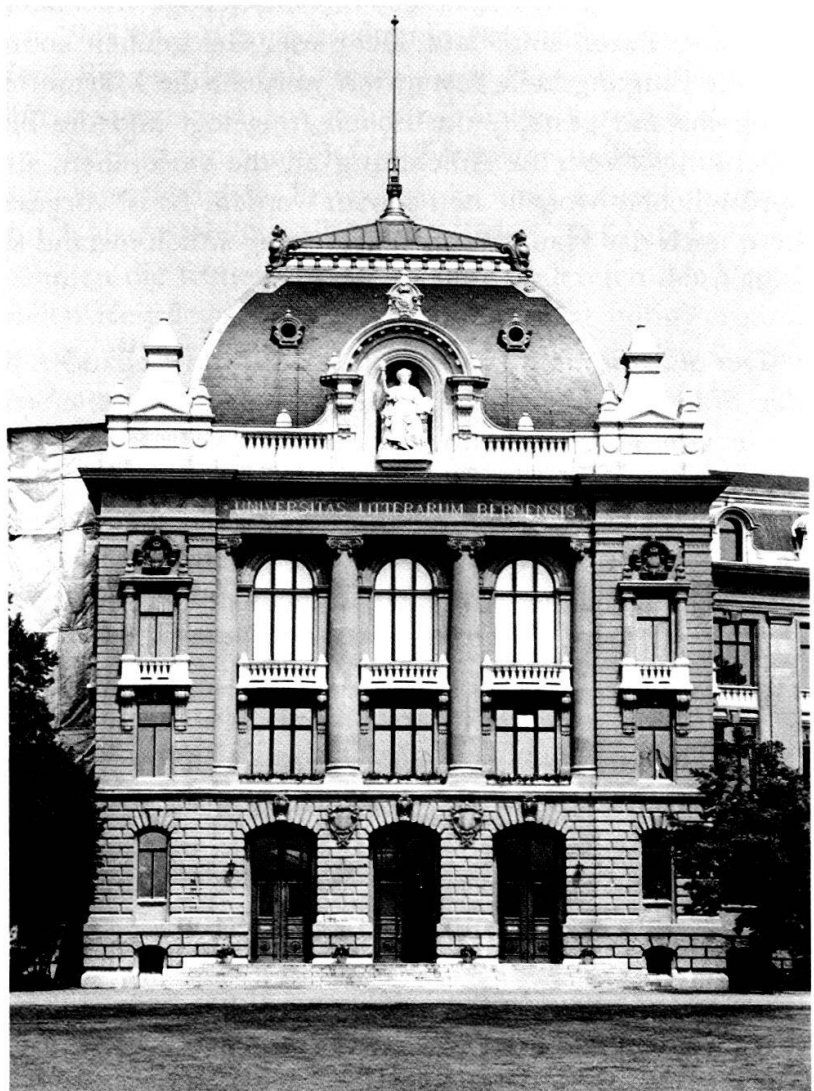
*Hauptfront gegen Süden des
Universitäts-Hauptgebäudes,
Zustand 1985.*

Seitentakte in leichtem Winkel zurückweichen und damit die Flucht der Grossen Schanze und ihrer Überbauung aufnehmen. Die *Fassaden* dieses grossen Baukomplexes waren in sehr schlechtem Zustand. Sie wurden unter möglicher Schonung des Originalbestandes repariert. Nach gründlicher Reinigung und Verfestigung wurde Stein für Stein die adäquate Methode festgelegt: Beibehaltung, kleinere Flicke in EP-Mörtel⁹⁸, grösserer Ersatz durch vorgefertigte Stücke in epoxidharzgebundenem Kunststein oder Ersatz in Naturstein. Entsprechend dem Erstzustand wurden gewisse Partien im Farbton eines hellen Savonnière-Steines gefasst. Das gesamte Blechwerk der Kuppel war in weitem Ausmass korrodiert; es wurde genau entsprechend den Originalen in Kupfer-Titan-Zink nachgebaut. Das Dach ist mit Naturschiefer eingedeckt. Soweit möglich sind die Fenster wieder mit

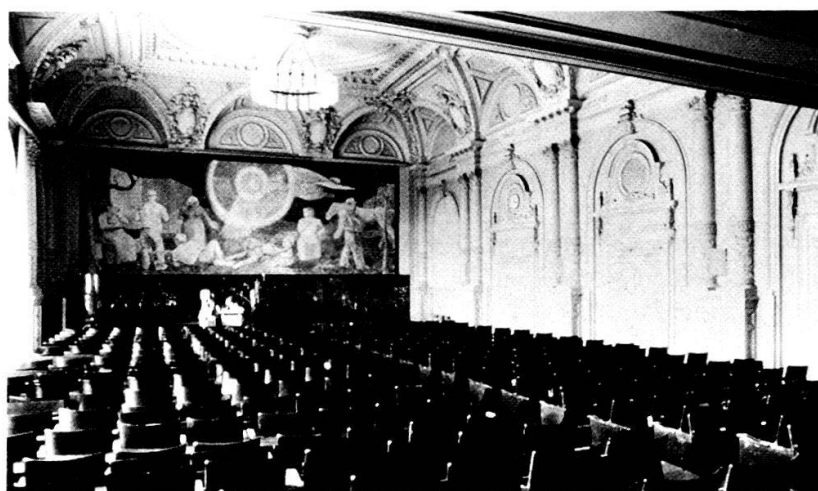
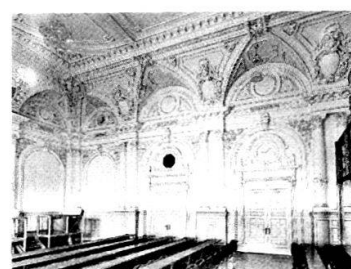
Die Aula der Universität, links im Zustand 1934, oben nach der Wiederherstellung der Innengliederungen.

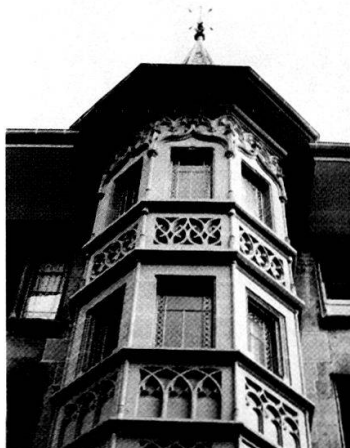
Erker des Mayhauses: zweites und drittes, 1895 aufgesetztes Geschoss, nach der Rekonstruktion 1985.

Überbelastung des Erkerkorbes durch das hohe und schwere dritte Obergeschoss aus Stein zu verhindern, wurden massive Hilfskonstruktionen in Stahl nötig. Die Sandsteinteile wurden mit den späteren Veränderungen (beispielsweise den vergrößerten Fenstern), die Nebenteile wie Blechwerk und Fenster genau nach dem belegten Bestand von 1895 rekonstruiert. Die Instandsetzung des *Gebäudes und der Fassaden* soll als nächstes in Angriff genommen werden; der Bürgerversammlung soll ein entsprechender Kredit 1986 vorgelegt werden¹¹¹.

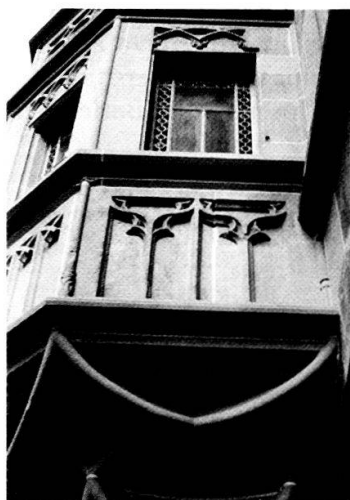
Erker des Mayhauses: Netzrippen des Erkerkorbes und erstes Geschoss von Osten, mit wiederverwendeten Sandsteinteilen und beibehaltener Vergrößerung der Fenster, nach der Rekonstruktion 1985.

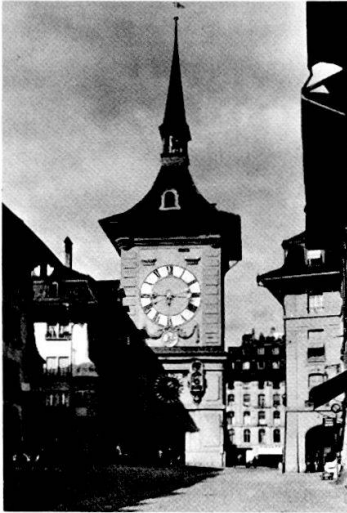
Zytglogge: Zustand vor der Restaurierung, Aufnahme um 1940.

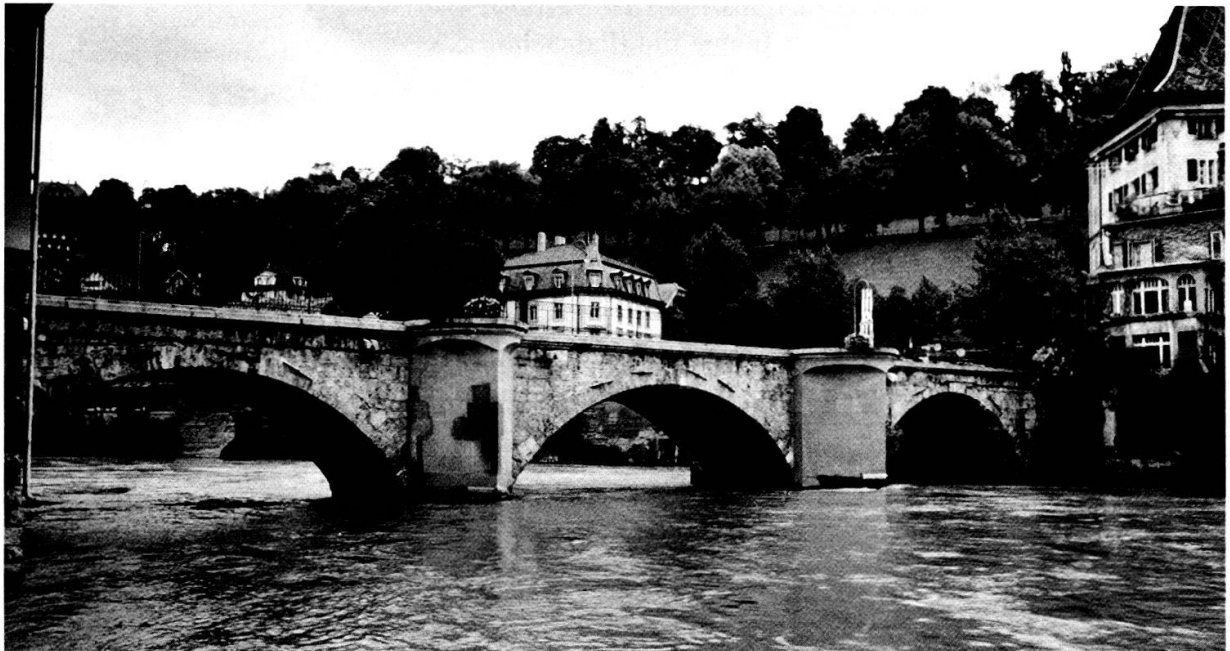
Die UNTERTORBRÜCKE geht in ihrem heutigen Bestand teilweise auf den Neubau von 1461–89 zurück, als die alte Holzbrücke durch eine dreijochige, über Jahrhunderte stark befestigte Steinkonstruktion ersetzt wurde. Die Brücke wurde 1760–64 entfestigt – Zinnenmauer und Wehrgang, Pfeilertore und Brückenskapelle verschwanden. Die Brückendenen wurden mit barocken Toren versehen, die ihrerseits im 19. Jahrhundert abgerissen wurden. Nur die eigentliche Brückenkonstruktion ist heute erhalten, und nur der ehemalige Torturm, die heutige «Felsenburg», erinnert an die einstige Bedeutung der Brücke als einziger Zugang zur Stadt der rechtsufrigen Gebiete¹⁵². Die Brücke, eine der ältesten erhaltenen Flussübergänge der Schweiz, musste 1979–81 umfassend saniert werden, da das von der Fahrbahn her eindringende Wasser und die Erschütterungen durch den motorisierten Verkehr bedeutende Schäden verursacht hatten¹⁵³. Der zu Beginn diskutierte Einbau einer neuen Brückenkonstruktion in die alte Schale wurde aufgegeben zugunsten einer auch statischen Instandstellung der Brücke: In den Pfeilern und den Bogen wurden zahlreiche Werkstücke in Sand- und Tuffstein ersetzt und kraftschlüssig eingebaut¹⁵⁴; ihre Oberflächen wurden entsprechend den beobachteten Spuren mit Randschlag versehen und roh gespitzert. Die Fahrbahn wurde ausgekoffert, und zur Reduktion der Erschütterungen wurden

154 Leider wurde für den landseitigen Pfeiler durch den Unternehmer anderes Steinmaterial verwendet, so dass sich die beiden Pfeiler farblich deutlich unterscheiden. Die Versetzarbeiten mit stark zementhaltigem Mörtel dichten die Pfeiler ab, so dass vermehrte Schäden an den nun übermässig wasserhaltigen, alten Quadern (auf der Abbildung als dunkle Partien ersichtlich) zu erwarten sind.

zwei Betonplatten mit dazwischenliegenden Schwingungsdämpfern eingebaut; über der Wasserisolation wurde die Brücke wieder gepflästert und der ehemalige Steinplattenbelag des Gehsteigs wiederhergestellt. Der bedeutende, denkmalpflegerisch nicht unbedenkliche Eingriff durch den Einbau der Betonplatten schien uns vertretbar, da nur dadurch die Brücke langfristig gesichert werden kann¹⁵⁵ und die Einbauten notfalls wieder entfernt werden können. Die Untertorbrücke hat trotz der Sanierung Aussehen und Wirkungsweise weitgehend beibehalten.

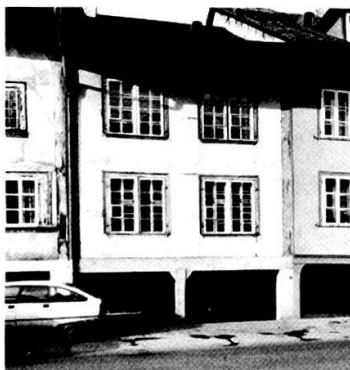
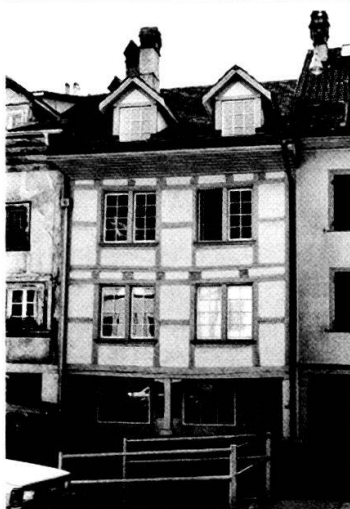
Gerberngasse 44: Gassenfassade, oben vor der Renovation, unten nach Freilegung der Riegkonstruktion und mit neuen Dachaufbauten.

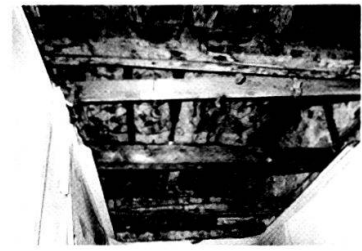
Postgasse 22: Decke im Nordzimmer des 2. Stocks, Fundzustand; gegenüberliegende Seite: Decke nach der Restaurierung 1984.

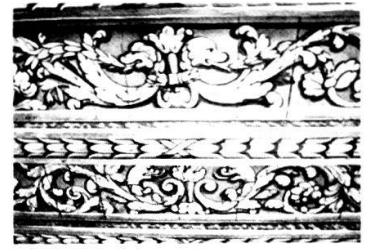
Postgasse 60: bemalte Decke des Festsaals im 3. Stock um 1680/1700, Zustand 1984

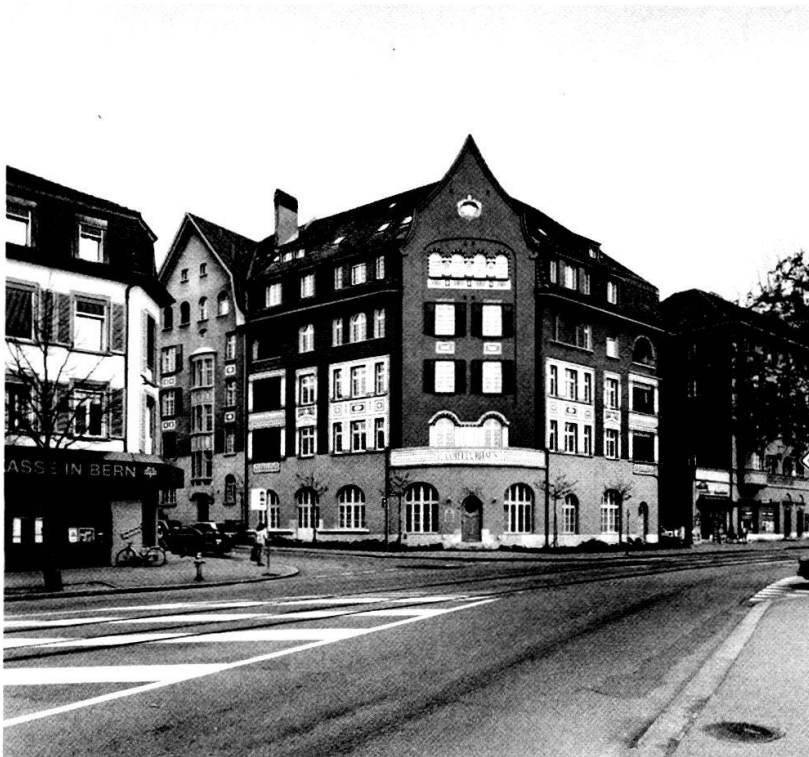
Das Coiffeurhaus an der Moserstrasse 52; oben Zustand 1979, links nach der Restaurierung 1982/83.
