DENKMALPFLEGE IN DER STADT BERN

1978-1984

Von Bernhard Furrer

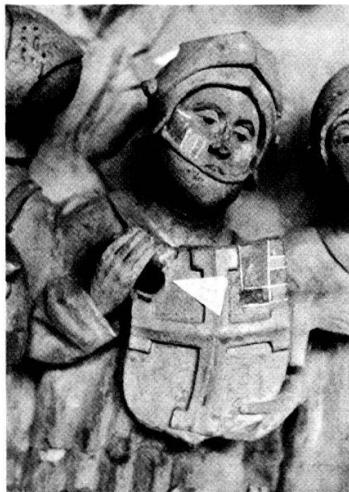
Münster Hauptportal, Tympanon: Ritter vom Heiligen Grab. Zustand 1984 mit Freilegungen.

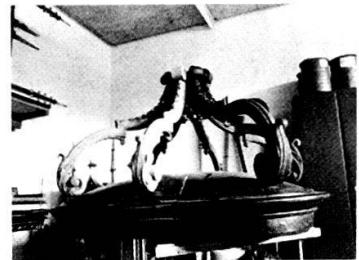
Heiliggeistkirche: Aufsatz des Kanzelhutes während der Restaurierung.

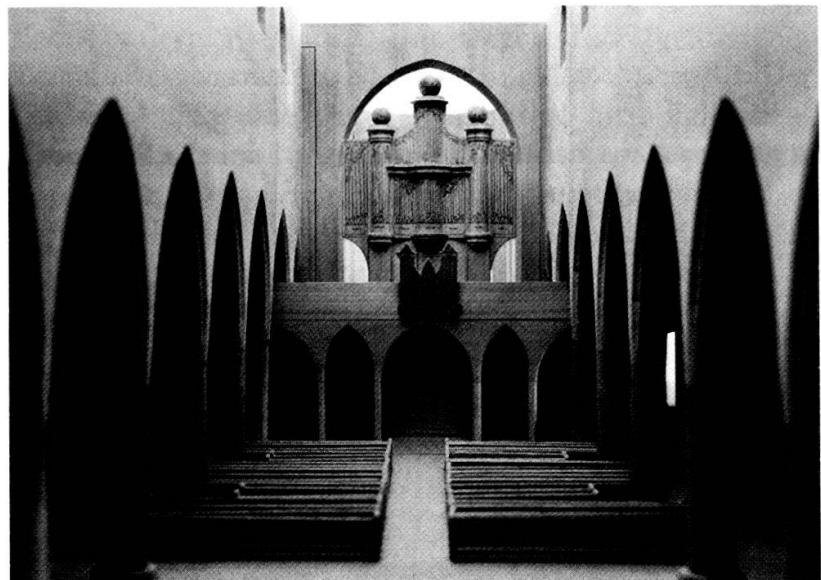
Innenmodell des Langhauses der Französischen Kirche gegen Osten mit Lettner, Orgel und geöffnetem Chorbogen.

Die Orgel soll nun an ihrem angestammten Platz auf dem Lettner verbleiben, auf die ursprüngliche Höhe abgesenkt und mit einem Rückpositiv ergänzt werden. Das Schwellwerk soll rückwärtig in einem neuen Gehäuse auf der Höhe des (wieder freizulegenden) Triumphbogens untergebracht werden. Voraussetzung für diese in Anbetracht des äusserst schlechten Zustandes der bestehenden Orgel⁷⁷ dringenden Arbeiten ist, dass für die heute im abgetrennten Chor untergebrachten Räume der französischen Kirchgemeinde Ersatz geschaffen werden kann – entsprechende Verhandlungen mit der Einwohnergemeinde laufen seit längerer Zeit.

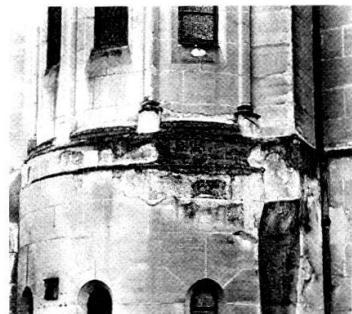
St. Peter und Paul: Verwitterte Partie am nördlichen Querschiff, vor der Renovation 1984 f.

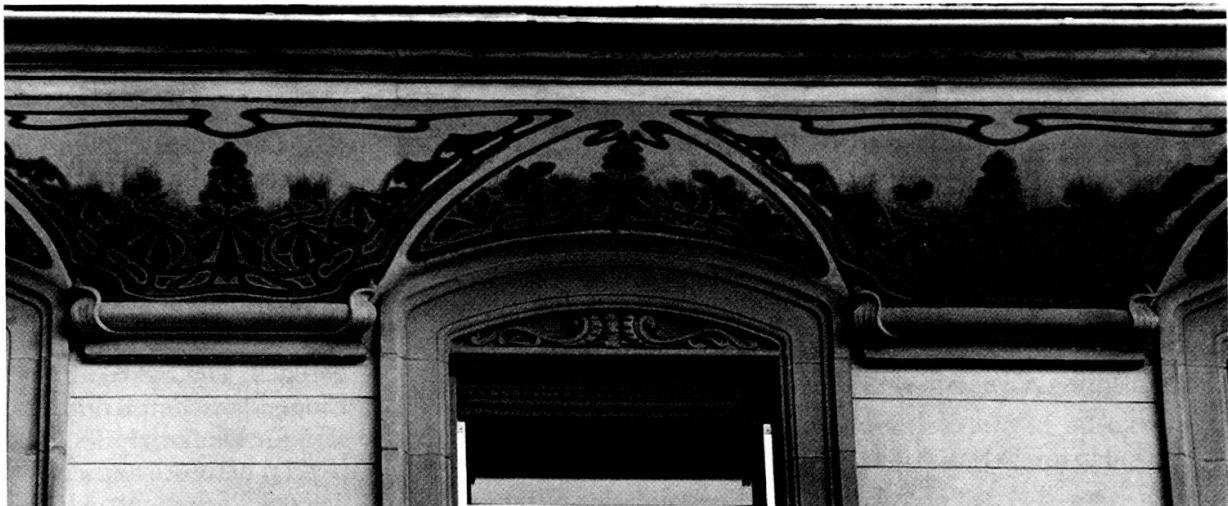
Alkoholverwaltung: Die restaurierten Malereien an der Vogeldiele.

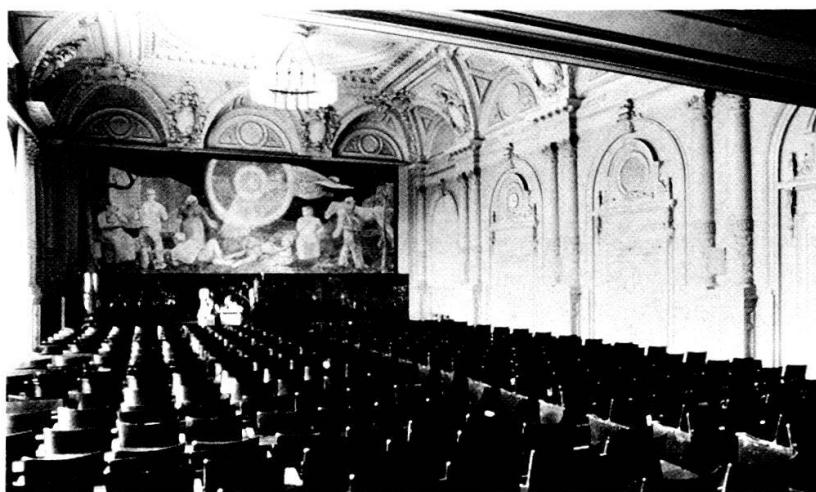
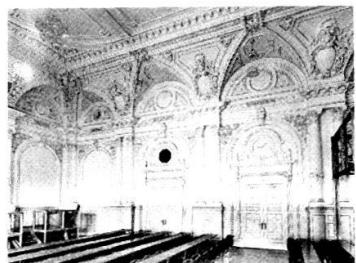
Die Aula der Universität, links im Zustand 1934, oben nach der Wiederherstellung der Innengliederungen.

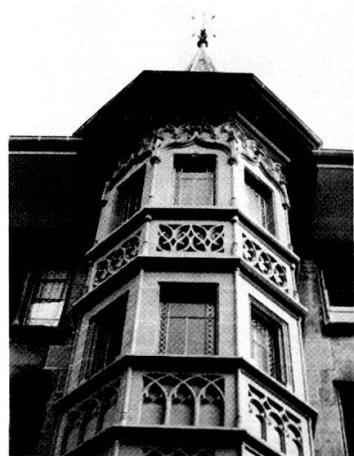
Erker des Mayhauses: zweites und drittes, 1895 aufgesetztes Geschoss, nach der Rekonstruktion 1985.

Überbelastung des Erkerkorbes durch das hohe und schwere dritte Obergeschoss aus Stein zu verhindern, wurden massive Hilfskonstruktionen in Stahl nötig. Die Sandsteinteile wurden mit den späteren Veränderungen (beispielsweise den vergrösserten Fenstern), die Nebenbauteile wie Blechwerk und Fenster genau nach dem belegten Bestand von 1895 rekonstruiert. Die Instandsetzung des *Gebäudes und der Fassaden* soll als nächstes in Angriff genommen werden; der Burgerversammlung soll ein entsprechender Kredit 1986 vorgelegt werden¹¹¹.

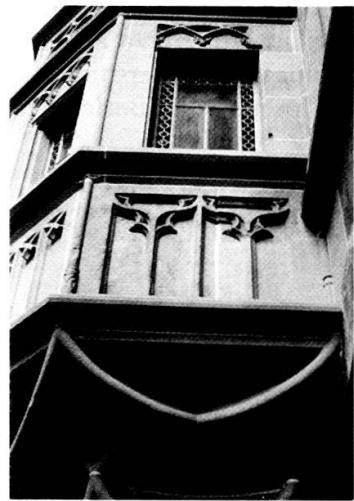
Erker des Mayhauses: Netzrippen des Erkerkorbes und erstes Geschoss von Osten, mit wieder verwendeten Sandsteinteilen und beibehaltener Vergrösserung der Fenster, nach der Rekonstruktion 1985.

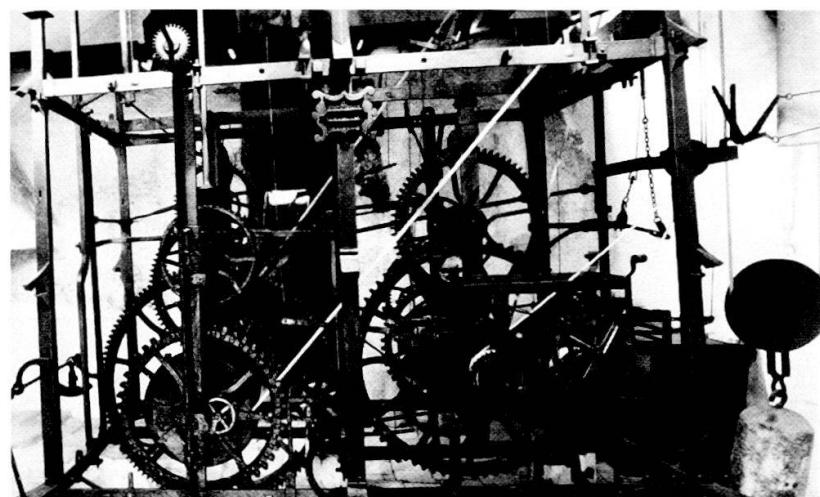
Das Uhrwerk von Kaspar Brunner von 1527-30 im Zytglogge, nach der Restaurierung.

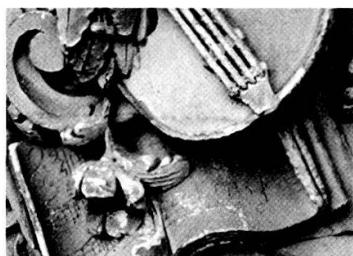
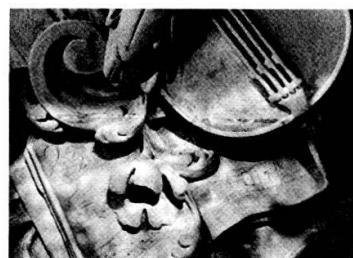
Stadttheater: Requisitenrelief vor der Sanierung sowie nach Reinigung, «Nachzeichnung» und Verfestigung.

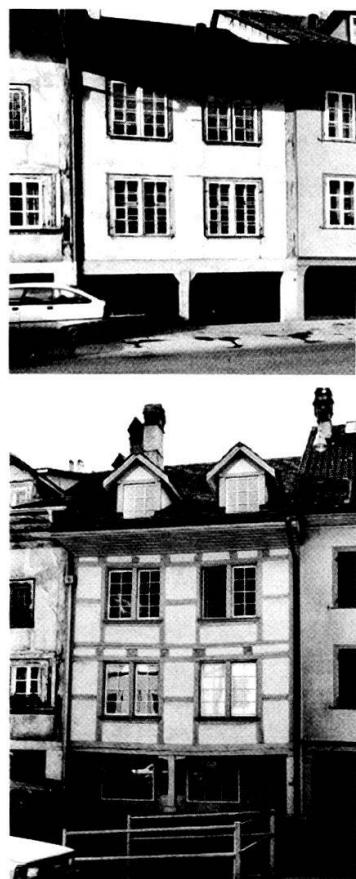
Gerberngasse 44: Gassenfassade, oben vor der Renovation, unten nach Freilegung der Riegkonstruktion und mit neuen Dachaufbauten.

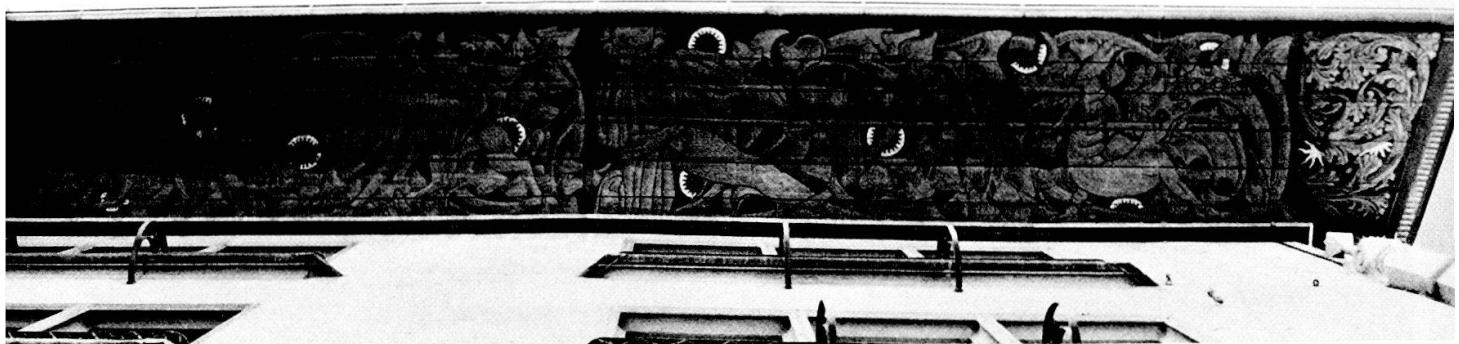
Malerei an der Dachuntersicht des Hauses Hotelgasse 1 (Seite Kramgasse), nach Restaurierung.
