Artikel: Denkmalpflege in der Stadt Bern 1978-1984
Autor: Furrer, Bernhard
Kapitel: 3: Öffentliche Bauten
DOI: <https://doi.org/10.5169/seals-246335>

3. ÖFFENTLICHE BAUTEN

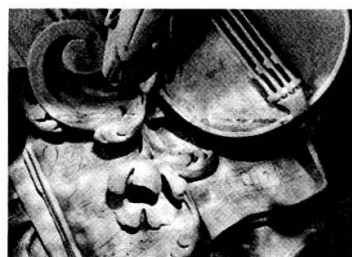
Stadttheater: Requisitenrelief vor der Sanierung sowie nach Reinigung, «Nachzeichnung» und Verfestigung.

148 Verfestigung mit Wacker OH. Hydrophobierung mit Wacker 290 S an Ostfront und Seitenrisalit Südost; aufgrund von Fleckenbildung übrige Fassaden mit Wacker 190. Mit der Bauherrschaft wurde festgelegt, dass die Hydrophobierung alle 4–5 Jahre kontrolliert und nötigenfalls ergänzt wird.

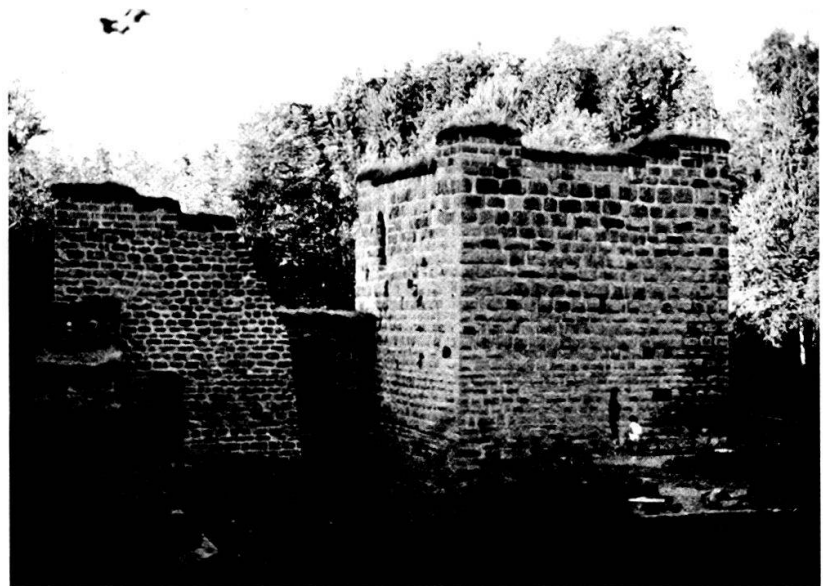
Die Vorburg der Grasburg von Westen, 1985.

und hatten dort grosse Schäden verursacht. Nach verschiedenen Versuchen entschlossen wir uns, eine neuartige Abdeckung auszuführen¹⁶⁷. Die alten Betonplatten wurden entfernt, der bei früheren Renovationen zumeist nur mit Schutt gefüllte obere Teil des Mauerkerns ausgehoben und satt ausgemauert (Felsbrocken mit Kalkmörtel). Auf einen Kalkmörtelgrund wurde eine wasserdichte Folie aufgebracht. Darüber wurde eine armierte, leicht wannenförmige Platte aus verlängertem Kalkmörtel eingebaut und diese belegt mit «Grasziegeln», Rasenstücken, wie sie im Sportplatzbau verwendet werden. Diese dicke Vegetationsschicht nimmt einen grossen Teil des Regenwassers auf und gibt es langsam wieder an die Luft ab. Die Grasabdeckungen haben den letzten, sehr harten Winter heil überstanden¹⁶⁸.
