Artikel: Denkmalpflege in der Stadt Bern 1978-1984
Autor: Furrer, Bernhard
Kapitel: 3: Öffentliche Bauten
DOI: <https://doi.org/10.5169/seals-246335>

3. ÖFFENTLICHE BAUTEN

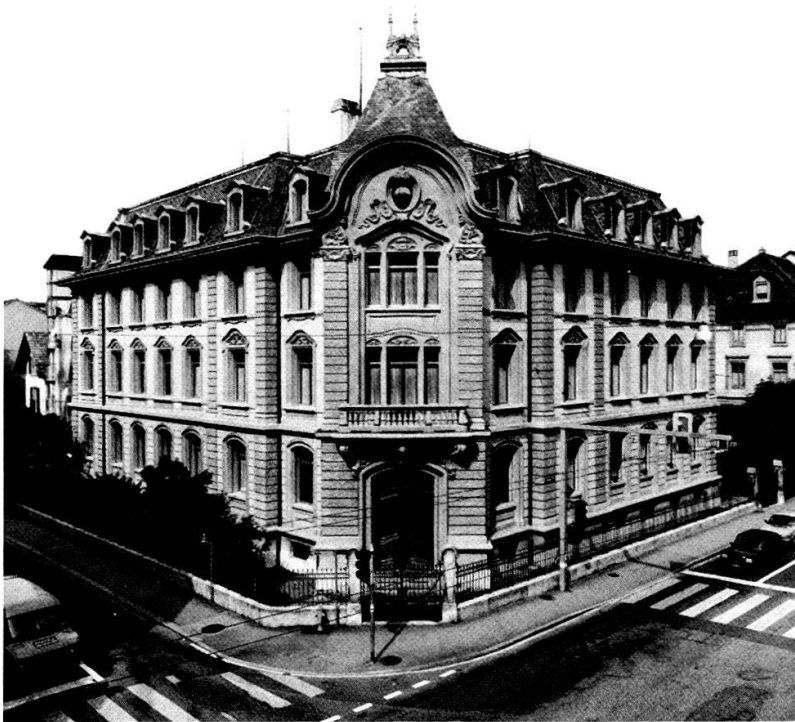
Der Hauptsitz der Eidgenössischen Alkoholverwaltung von Südosten.

stils, der sich auch im Eisenwerk, in Fussbodenmosaiken und in bunten, bleiverglasten Fenstern zeigt. Die stark angegriffenen Sandsteinteile der Strassenfassaden⁸⁹ konnten 1983/84 auf zurückhaltende Art instand gestellt werden: Sie wurden mit drucklosem Wasser und weichen Bürsten gereinigt, die meisten Partien konnten nach einer Verfestigung mit Kieselsäureester beibehalten werden, und lediglich Fensterbänke und Gurten mussten durch den Steinhauer ersetzt werden. Erfreulicherweise konnten die früher überstrichenen Malereien der Vogel-dielen freigelegt, konserviert und (soweit nötig) ergänzt werden⁹⁰. Die Schmal- und Hofseiten werden in den nächsten Jahren in gleicher Weise instand gestellt⁹¹.

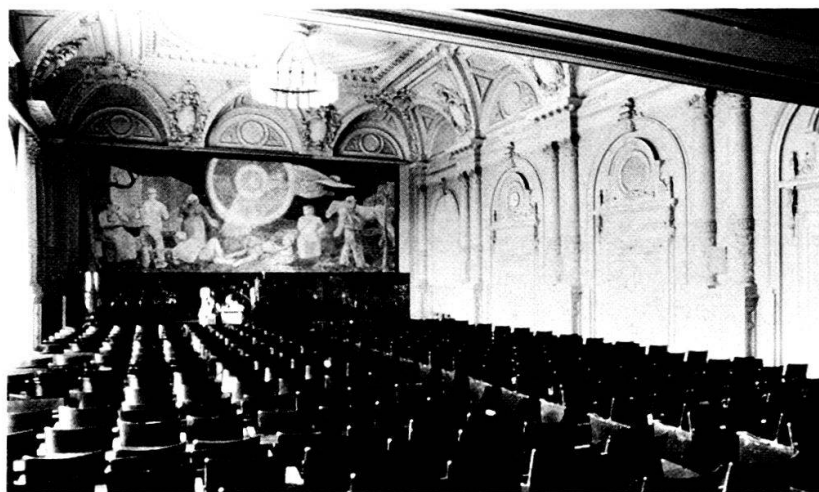
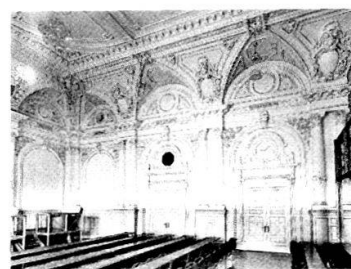
Die Aula der Universität, links im Zustand 1934, oben nach der Wiederherstellung der Innengliederungen.

Wandbild Clénins wieder ergänzt und als Ganzes sorgfältig restauriert und in der differenzierten Farbigkeit wiederhergestellt ist¹⁰¹. Zur Aufnahme der minimalen Zahl von Sitzplätzen ist eine neue Galerie als Stahlfachwerk eingebaut, die ebenso wie die übrigen Zutaten, wie Rednertribüne, Bestuhlung, Beleuchtung, unsere Zeit wieder spiegelt¹⁰².

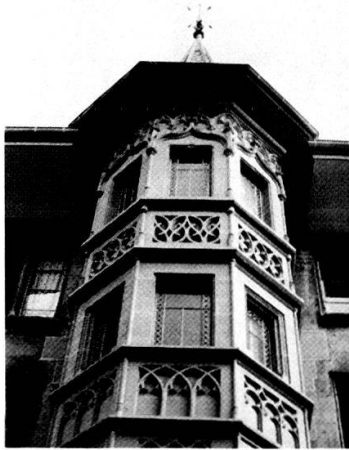
Erker des Mayhauses: zweites und drittes, 1895 aufgesetztes Geschoss, nach der Rekonstruktion 1985.

Überbelastung des Erkerkorbes durch das hohe und schwere dritte Obergeschoss aus Stein zu verhindern, wurden massive Hilfskonstruktionen in Stahl nötig. Die Sandsteinteile wurden mit den späteren Veränderungen (beispielsweise den vergrößerten Fenstern), die Nebenteile wie Blechwerk und Fenster genau nach dem belegten Bestand von 1895 rekonstruiert. Die Instandsetzung des *Gebäudes und der Fassaden* soll als nächstes in Angriff genommen werden; der Bürgerversammlung soll ein entsprechender Kredit 1986 vorgelegt werden¹¹¹.

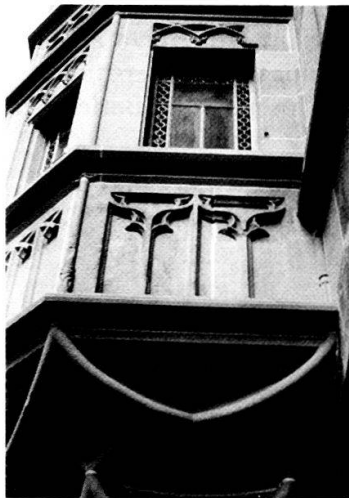
Erker des Mayhauses: Netzrippen des Erkerkorbes und erstes Geschoss von Osten, mit wiederverwendeten Sandsteinteilen und beibehaltener Vergrößerung der Fenster, nach der Rekonstruktion 1985.

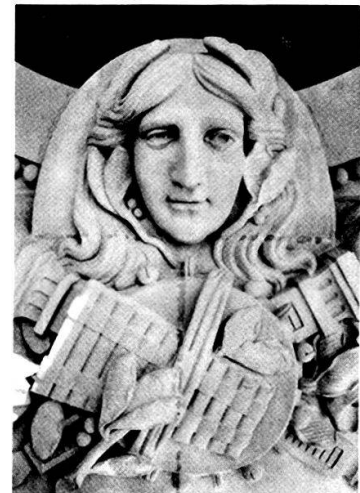
Casino Südfront: Sandsteinkopie der Muse am Westturm

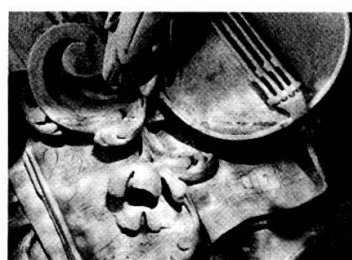
Stadttheater: Requisitenrelief vor der Sanierung sowie nach Reinigung, «Nachzeichnung» und Verfestigung.

148 Verfestigung mit Wacker OH. Hydrophobierung mit Wacker 290 S an Ostfront und Seitenrisalit Südost; aufgrund von Fleckenbildung übrige Fassaden mit Wacker 190. Mit der Bauherrschaft wurde festgelegt, dass die Hydrophobierung alle 4–5 Jahre kontrolliert und nötigenfalls ergänzt wird.
