Artikel: Denkmalpflege in der Stadt Bern 1978-1984
Autor: Furrer, Bernhard
Kapitel: 4: Private Bauten
DOI: <https://doi.org/10.5169/seals-246335>

4. PRIVATE BAUTEN

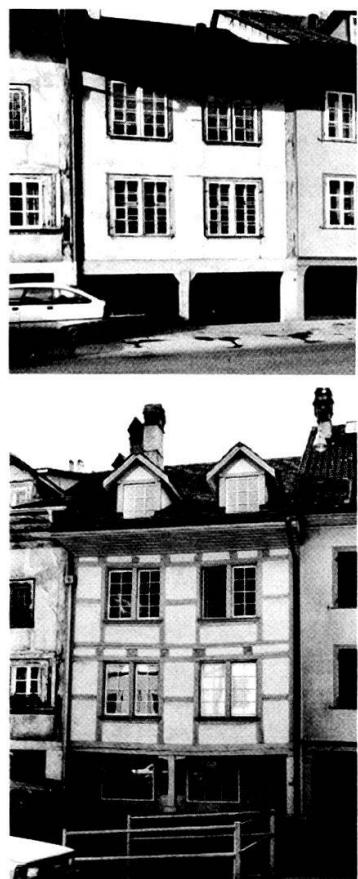
Gerberngasse 44: Gassenfassade, oben vor der Renovation, unten nach Freilegung der Riegkonstruktion und mit neuen Dachaufbauten.

174 Aufbau: Sparren - Untersicht - Dampfsperre - Wärmeisolation - Unterdach - Lattung - Biberschwanzziegel in Einfachdeckung, mit vollflächigem Unterzug aus gewellten Kunststoffbahnen.

Das Haus GERBERNGASSE 44 ist Beispiel für eine baulich einfache Renovation¹⁷³. Das Gebäude geht, gleich wie das Nachbarhaus, auf das 16. Jahrhundert zurück und bewahrt in der Mittelzone einen gewaltigen Kochrauchfang. Während die ersten Pläne nur die Beibehaltung der fassadenanstossenden Räume, im Mittelteil des Hauses dagegen eine Auskernung vorsahen, ist nun das Haus als Ganzes erhalten worden. Die zur Erschliessung der geschossweise getrennten Wohnungen und aus feuerpolizeilichen Gründen notwendige neue Treppe hat auf derselben Fläche wie die alte Platz gefunden. Zur Belichtung einer Dachwohnung wurden Lukarnen aufgesetzt. Die gesamte, einfache Innenausstattung (Wand- und Deckentäfer) ist erhalten. Die gassenseitige Riegfassade war im 19. Jahrhundert flächig verputzt worden. Sie wurde freigelegt, und entsprechend den vorhandenen Belegen am Bau wurde das Konstruktionsholz mittelgrau gefasst. Auf der Rückseite wurde anstelle eines baupolizeilich möglichen eingeschossigen Flachdachbaus ein kleiner, vom Hauptgebäude gelöster Annexbau unter Satteldach realisiert. *Detail:* Das Dach wurde, entsprechend der Bauordnung, mit alten Biberschwanzziegeln eingedeckt; die hier angewendete, für Renovationen unübliche Einfachdeckung ermöglichte eine Beibehaltung der Dachkonstruktion (Gewichtsersparnis) und entspricht dem Charakter des einfachen Hauses besser als eine Doppeldeckung¹⁷⁴.

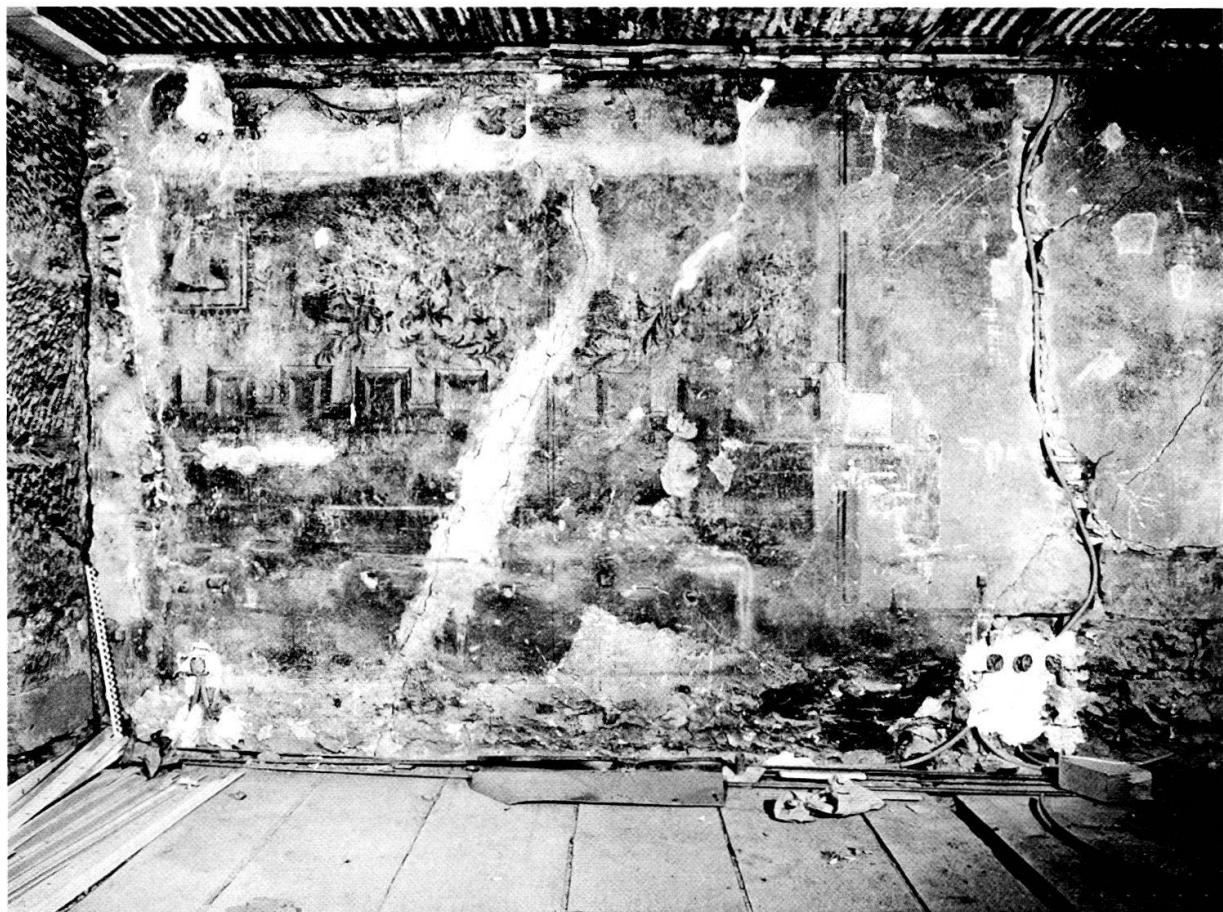
Die Westbrandmauer im 1. Stock des Hauses Gerechtigkeitsgasse 78, Aufdeckungszustand.

auf eine kaum mehr kenntliche, vorreformatorische Malerei. Unter Preisgabe einer jüngeren Dekorationsmalerei oberhalb eines früheren, mannshohen Täfers¹⁷⁸ wurde die mit Zinnen bewehrte Bollenquadermauer mit darüberliegendem «Saddelwerk» aus der Zeit kurz vor 1500 restauriert. Abgetrennt von einem Pollenfries ist oben eine Kreuzigung mit kniendem Johannes dargestellt. Die vorhandenen Partien wurden gereinigt und konserviert, Lücken im Bestand (erkennbar) ergänzt¹⁷⁹. Der Raum wird von einer Bohlendecke, die wohl zur gleichen Bauphase wie die Malereien gehört, abgeschlossen. Die Decke im 2. Stock ist jünger. Nach Aufgabe der traditionellen Konstruktion mit Konsolen und Streifbalken wurden im späten 18. Jahrhundert die Balkenköpfe direkt in die Brandmauern eingelassen, und es wurde eine holzsichtig belassene Kassettendecke eingebaut; diese ist im 19. Jahrhundert mit einer Gipsdecke unterzogen worden. Die Kassettendecke ist, repariert und ergänzt, heute wieder sichtbar. An den beiden Brandmauern kamen vier verschiedene, allesamt zur älteren Deckenkonstruktion

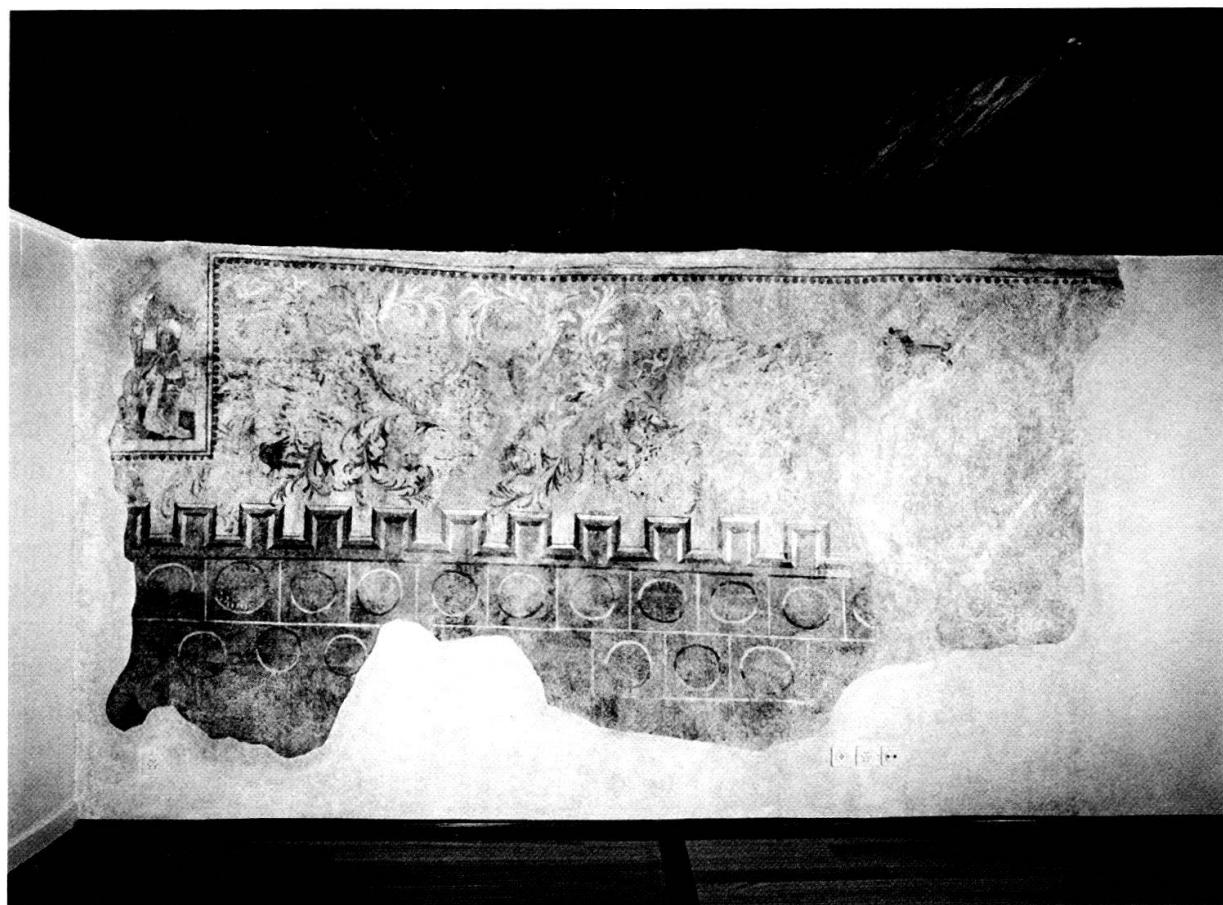
Die Westbrandmauer im 1. Stock des Hauses Gerechtigkeitsgasse 78 mit Malereien kurz vor 1500, nach ihrer Restaurierung 1982/83.

180 Über der heute sichtbaren Malerei befanden sich eine weisse Tünchung mit schwarzen Rechteck-Rahmungen sowie zwei Volutenmalereien, die ältere um 1660 in Rottönen, die jüngere um 1720 in Ockertönen.

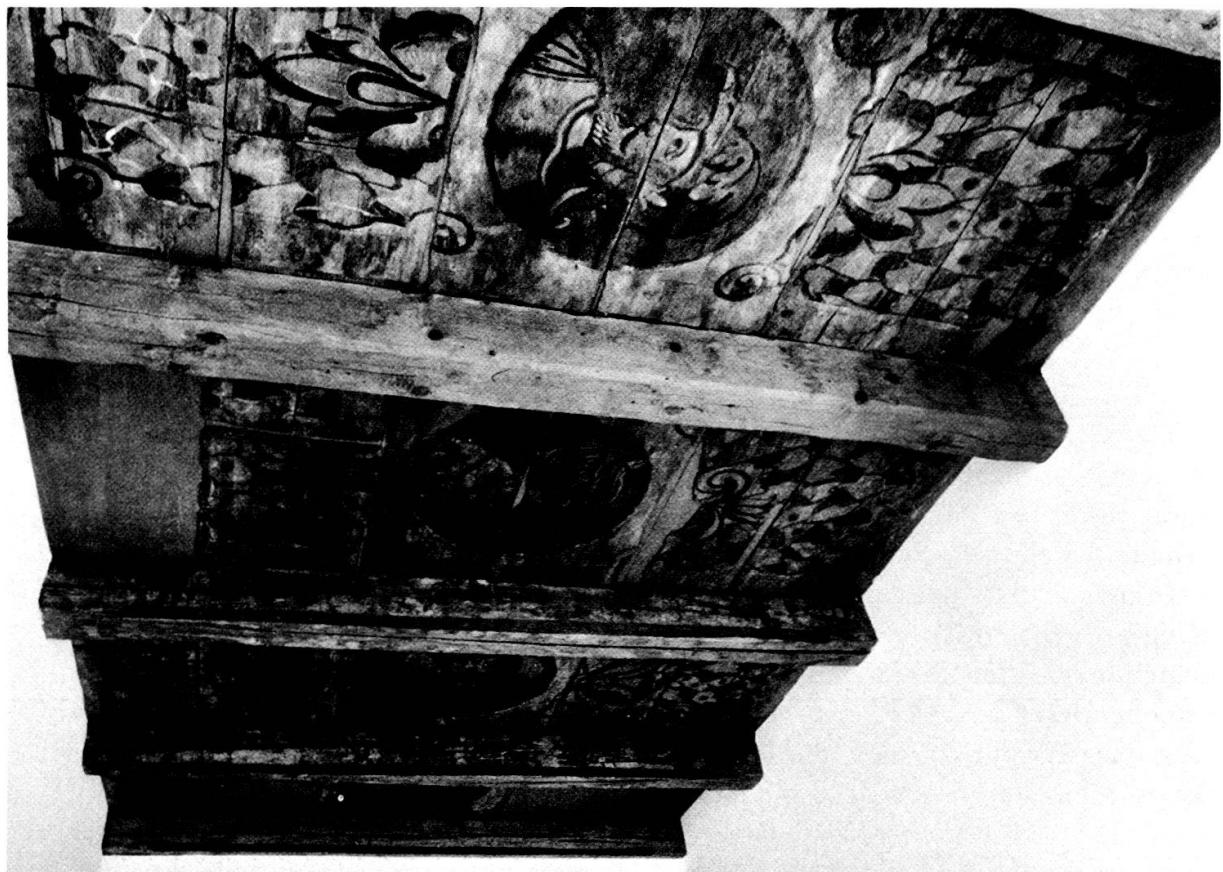
Postgasse 22: Decke im Nordzimmer des 2. Stocks, Fundzustand; gegenüberliegende Seite: Decke nach der Restaurierung 1984.

186 Restaurator U. Bellwald. Die Malschicht wurde nach einer sorgfältigen Reinigung provisorisch fixiert, das Holz anschliessend vergast und auf eine Stärke von etwa 4 mm zurückgehobelt. Diese dünne Schicht wurde auf einen neuen Träger (Tavapanplatten in der Breite der alten Bretter) aufgebracht. Die wieder montierte Decke wurde im Bau zurückhaltend retuschiert. Die heikle Restaurierung ist ausgezeichnet gelungen.

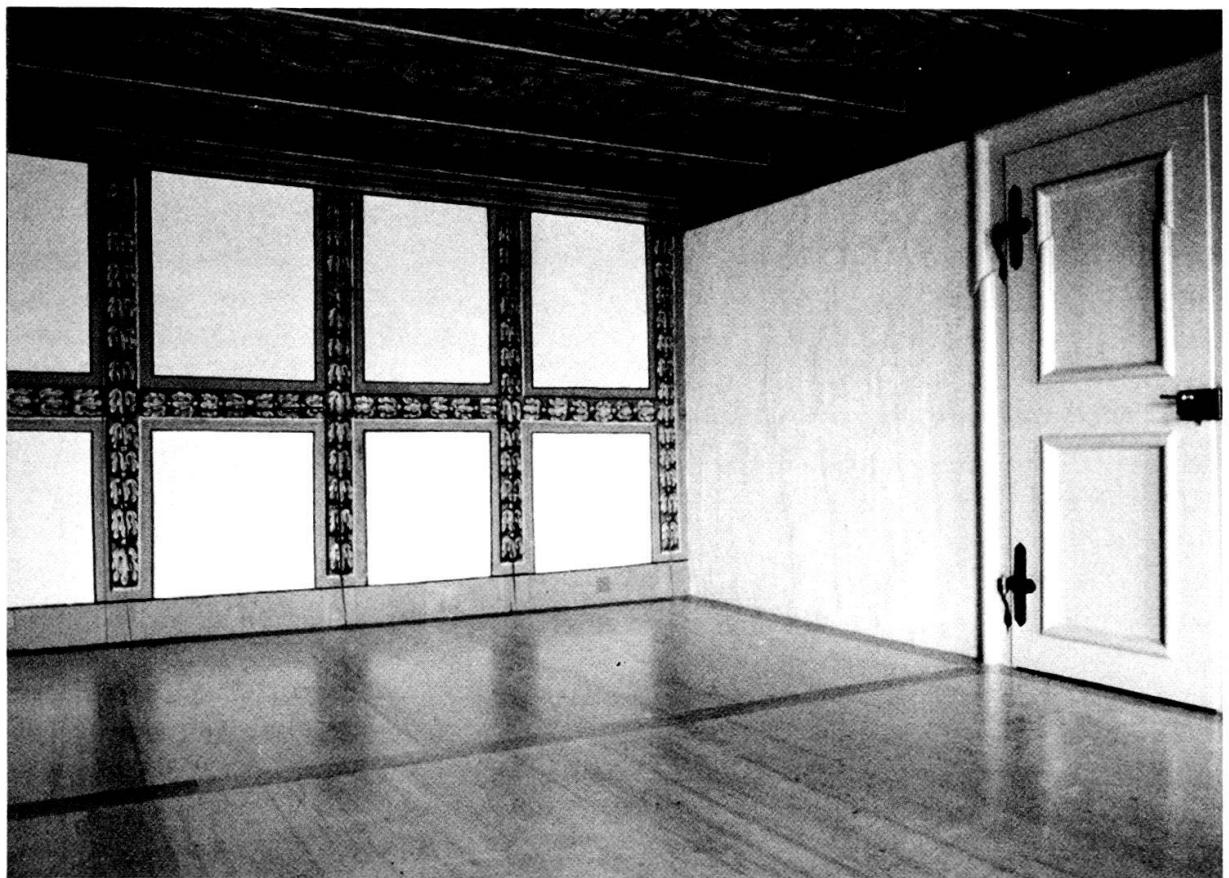
Postgasse 60: bemalte Decke des Festsaals im 3. Stock um 1680/1700, Zustand 1984

datierende Balken auf Sandsteinkonsolen überspannen den Raum, in engen Abständen sind darauf Balken von geringer, quadratnaher Dimension angeordnet, die ihrerseits einen Bretterbelag tragen. Diese «Burgunderdecke» ist reich bemalt mit Eichenlaub und Lorbeerblättern auf den Sekundärbalken, zwischen denen zarte Wolkenbilder sichtbar sind. Der Betrachter fühlt sich unter einer Art Gartenlaube, und es ist naheliegend anzunehmen, dass der seitlich dazu liegende Korridor ebenerdig oder über eine Treppe auf eine Art Plattform hinausführte, die nach Ausweis des Brennerplanes 1757 von einer dreiseitigen offenen Laube umgeben war – ein grosszügig-luftiges Konzept. Unter späteren Verkleidungen kam im 3. Stock auf der Schütteseite ein prachtvoller barocker Festsaal zum Vorschein. Die Unterseiten der acht den Raum gliedernden Deckenbalken und die Rieg balken der schmalseitigen Wände sind mit in der Mitte gebundenen Lorbeerstäben bemalt. Die Schiebbodenbretter zeigen symmetrisch angeordnete, wellenförmig verlaufende Akanthusranken: die sind in der Mitte mit Spangen,

Früchten und Blättern oder Voluten gehalten und laufen in Greifen- oder Hundeköpfe aus. Die schwarz-braun konturierten, hellgrauen Ranken mit weissen Lichtern sind mit grossartigem Schwung auf die dunkelgrünen Felder gesetzt. Die Malerei in Leimfarbe musste gereinigt und fixiert werden – es waren nur geringe Retuschen nötig. Dagegen wurden der linke Teil der Rückwand und Teile des Frieses der Längswände ergänzt¹⁹⁰. Trotz seiner bescheidenen Ausmasse von sieben auf viereinhalb Metern ist der Saal mit seiner zwischen 1680 und 1700 zu datierenden Raumausstattung einer der bedeutendsten ausgemalten Prunkräume in einem Berner Bürgerhaus. Unter Berücksichtigung der schwierigen Ausgangslage bezüglich Gebäudezustand und geforderter Nutzung ist der Umbau des Hauses, auch wenn er in seinen Eingriffen und Einbauten (und damit in den Investitionen) sehr weit ging, ein gelungenes Beispiel für den Einbau einer vielfältigen Nutzung in ein Altstadthaus. *Detail:* Die alten Beschläge im Haus (Bänder, Schlosser, Türklopfer, Fenster-Stangenverschlüsse) waren zu einem grossen Teil bereits bei früheren Renovationen verschwunden. Durch eine sofortige Demontage der noch wiederverwendbaren Teile unmittelbar nach Baubeginn wurde vermieden, dass sich Diebe ans Werk machen konnten: Zunehmend werden aus Renovationsbaustellen alte Stücke brutal herausgesägt oder -gehauen, die dann in Antiquariaten landen – ein Zeugnis für das verquere Verhältnis unserer Zeit zu alten Dingen. Die alten Beschläge sind wiederverwendet: Bänder, Schloss und Klopfer an der prächtigen Louis-XIV-Haustüre, die Zimmertürbeschläge an den (wenigen) wiedereingebauten Türen, die Fensterstangen in den neuen Doppelverglasungsfenstern in den mit alter Ausstattung versehenen Zimmern.

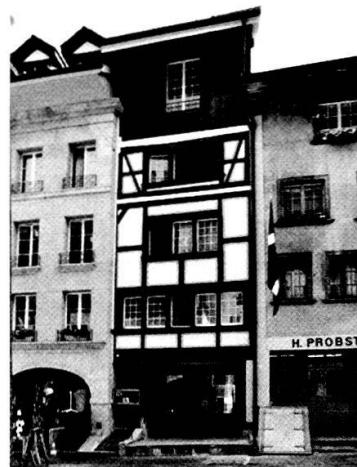
Münstergasse 57: Gassenfassade nach Restaurierung 1982/83.

An der MÜNSTERGASSE 57 wurde eines der wenigen noch bestehenden Holzhäuser Berns instand gestellt. Nach den grossen Stadtbränden und unter zunehmendem Einfluss französischer Kultur waren die meisten Bauten der Stadt mit Sandsteinfassaden versehen worden. Der hier besprochene Bau war in der zweiten Hälfte des 19. Jahrhunderts verputzt worden, die damals vereinheitlichten Drillingsfenster waren mit Holzgewänden versehen. Unter dieser einen Sandsteinbau vortäuschen-den Haut verbarg sich ein höchst interessanter Fassaden- aufbau in Rieg, der genau entsprechend den Befunden anlässlich der Sanierung 1982/83¹⁹⁴ wiederhergestellt wurde. Das ursprünglich dreigeschossige Haus aus dem 16. Jahrhundert zeigt über der Laube einen fünflichtigen Fensterzug über die ganze Frontbreite, darüber ein Drillingsfenster. Eine Aufstockung des 17. Jahrhunderts ist als gedrücktes Geschoss, aber unter Übernahme der Fensteranordnung ausgeführt¹⁹⁵. Diese Wohnobergeschosse sind ausgemauert; die Verputzart und Begleitstriche der Gefache sind nach aufgefundenen Fragmenten rekonstruiert. Das Haus wird abgeschlossen durch einen

eigentlichen Estrichstock, einer Ständerkonstruktion mit eingenuteten Bohlenbrettern, die lediglich gereinigt und konserviert wurden. Der eigenartig hohe und schwer wirkende Aufbau ist über lange Zeit zusammen mit den zierlichen Hauptgeschossen offen sichtbar gewesen – und ist es nun erneut. Im Innern des Hauses, das in denkbar schlechtem Zustand war¹⁹⁶, wurden eine neue Treppe eingebaut, ein grosser Teil der Balkenlagen ausgewechselt und neue Sanitärräume eingebaut. Im 1. Stock wurde eine Spruchtafel an der Riegelbrandmauer freigelegt und konserviert, die auf eine Benützung als Schankraum hinweist¹⁹⁷: «Komd dir zue/haus ein/werder gast = stel/im auf/als/was du hest = yst/er freündlich-und wol/zu/mut/ = nimt/er/mit/käs/und/brod vergut = yst/er aber ein unflad geboren = so/ist cäs und brod an/im verloren = 1658 = Wir gangen glich aus oder-yn = Bin wele gottes sägen syn = ewig und/bis/an/das/end = God/unser aler unrat wend = MDCLVIII iar.» Die Wiederherstellung grundsätzlich differierender älterer Zustände in einem einheitlichen Gassenbild ist heikel. Im vorliegenden Fall ist es durchaus möglich, zum Schluss zu kommen, die sich den Nachbarhäusern anpassende Gestaltung des 19. Jahrhunderts wäre vorzuziehen gewesen. Wir glauben aber, dass die Kraft Berns als Stadtanlage, ihre «Einheit im Ganzen» genüge, um eine grosse «Vielfalt im Einzelnen» aufzunehmen, und dass die bauliche Entwicklung, vereinfacht gesagt, von der Holzstadt zur Steinstadt, anhand einiger Beispiele gezeigt werden könne. *Detail:* Die beiden schmalen Häuser, gleichzeitig renoviert, sollten gemäss ersten Vorstellungen zusammengelegt und durch ein gemeinsames Treppenhaus rittlings der Brandmauer erschlossen werden¹⁹⁸. Wir sind überzeugt, dass die nun realisierte Lösung mit zwei weiterhin unabhängigen Häusern mit eigener Haustüre und eigener Treppe richtig sei, da sie die Kleinstruktur der Riemensparzellen respektiert und die Übereinstimmung von Fassaden und Grundriss gewährleistet.

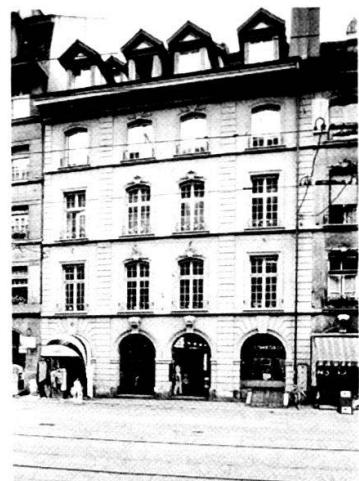
Spitalgasse 38: Gassenfassade nach der Renovation 1980/81.

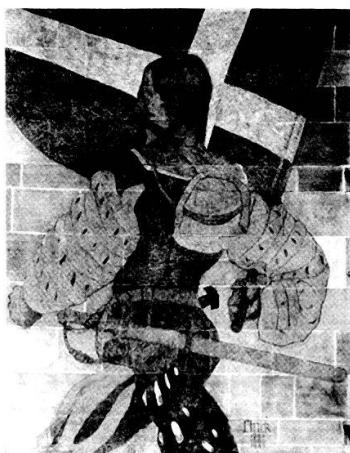
Hotelgasse 1: Ausschnitt aus dem Venner von Ernst Linck, Zustand 1982.

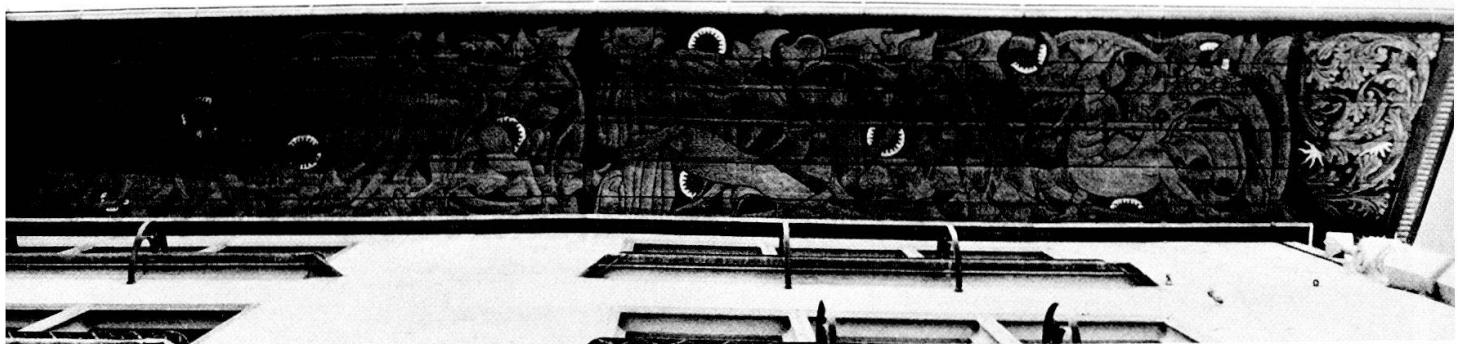
Malerei an der Dachuntersicht des Hauses Hotelgasse 1 (Seite Kramgasse), nach Restaurierung.

217 Alle Arbeiten in Acryl mit abschliessendem Schutzüberzug.

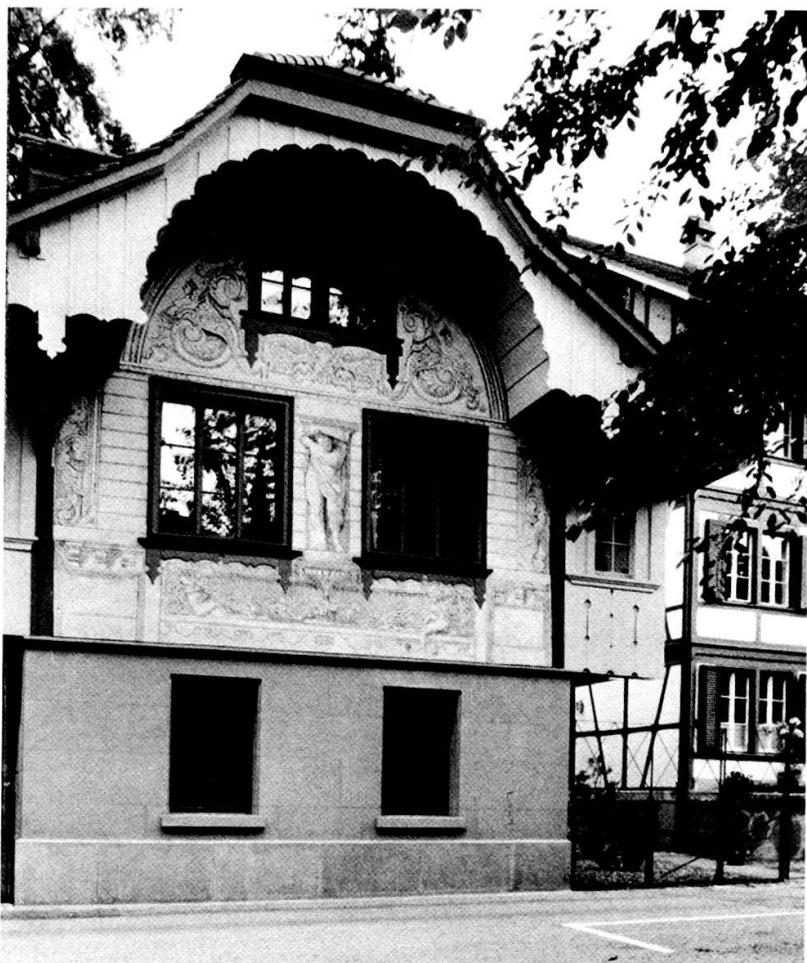
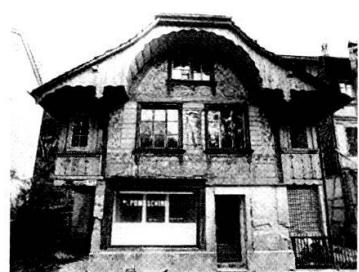
Altenbergstrasse 102: Zustand vor der Renovation 1981.

Altenbergstrasse 102 nach der Renovation 1981; rechts im Hintergrund Haus Nr. 98.

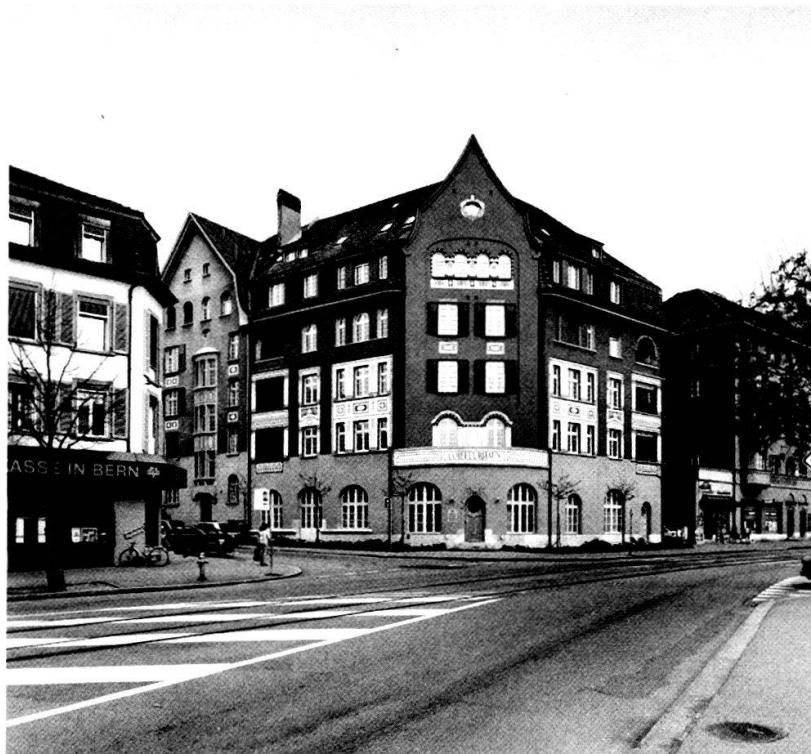
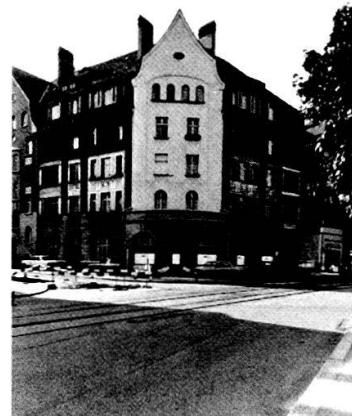
Das Coiffeurhaus an der Moserstrasse 52; oben Zustand 1979, links nach der Restaurierung 1982/83.

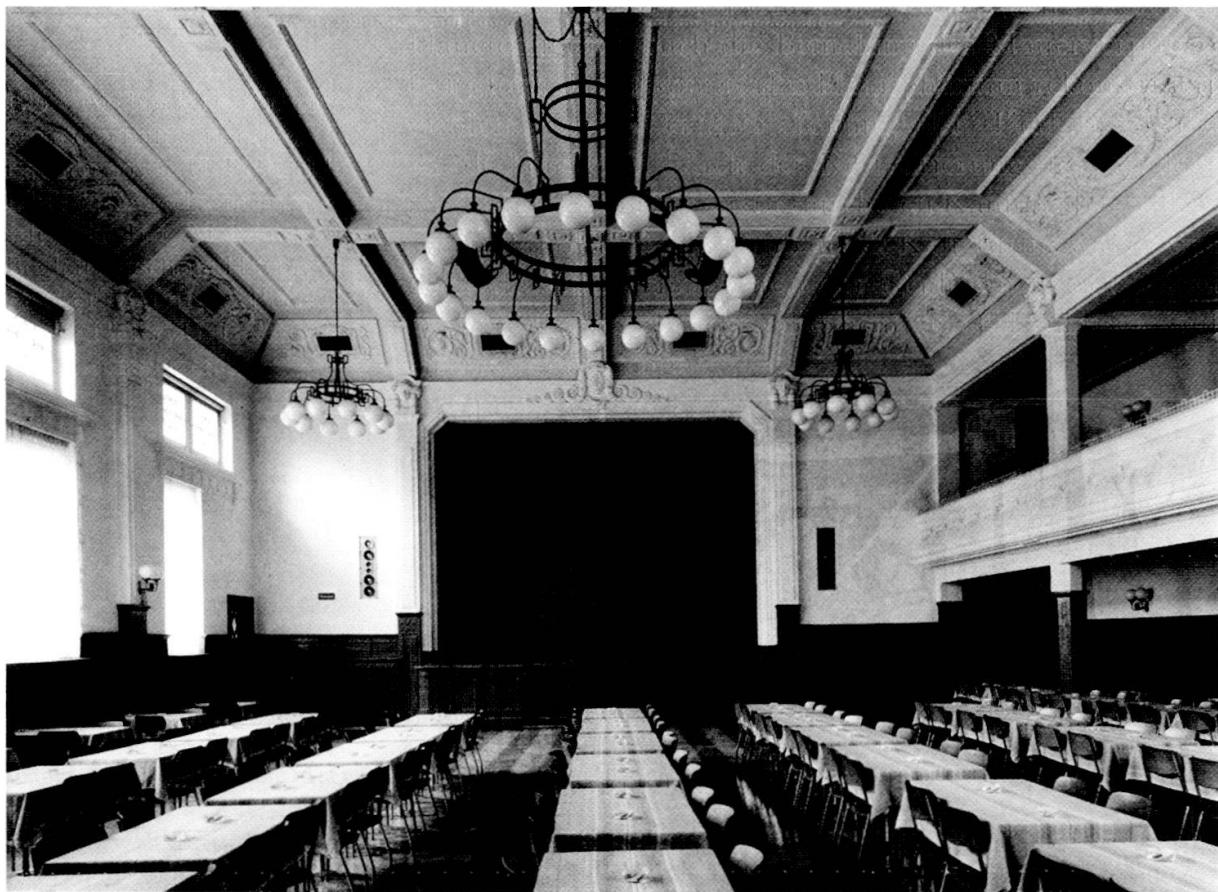
Der Saal des Restaurant «Bierhübeli» nach der Rekonstruktion 1981.

In der Nacht vom 4. Januar 1981 brannte der Saal des RESTAURANTS «BIERHÜBELI» (Neubrückstrasse 43) aus. Es war 1912/13 im Vorfeld der Landesausstellung durch Eduard von Mühlenen erbaut worden und hatte bereits damals den freistehenden Saalbau erhalten, der im Innern einen eindrücklichen Raum mit ausgezeichneter Stukkierung aufwies. Obwohl vorerst ein Abbruch des brandgeschädigten Saalbaus erwogen worden war, konnte dank dem ausgezeichneten Kontakt der Beteiligten²⁴⁵ eine Beibehaltung des für das Quartierleben wichtigen Saals und eine Rekonstruktion seiner Innenausstattung realisiert werden. Dabei wurden der Wand- und Deckenstuck weitgehend neu gefertigt²⁴⁶, die umlaufenden Brustäfer ergänzt und entsprechend Befund neu gefasst, ein neuer Parkettboden eingebaut, und die Deckenleuchter, die bereits vor Jahrzehnten entfernt worden waren, konnten in Anlehnung an Modelle der Bauzeit neu gebaut werden. Der schöne Saal erfreut sich wieder einer wachsenden Beliebtheit.
