**Zeitschrift:** Berner Zeitschrift für Geschichte und Heimatkunde  
**Herausgeber:** Bernisches historisches Museum  
**Band:** 47 (1985)  
**Heft:** 1

**Artikel:** Denkmalpflege in der Stadt Bern 1978-1984  
**Autor:** Furrer, Bernhard  
**Kapitel:** 4: Private Bauten  
**DOI:** <https://doi.org/10.5169/seals-246335>

## 4. PRIVATE BAUTEN

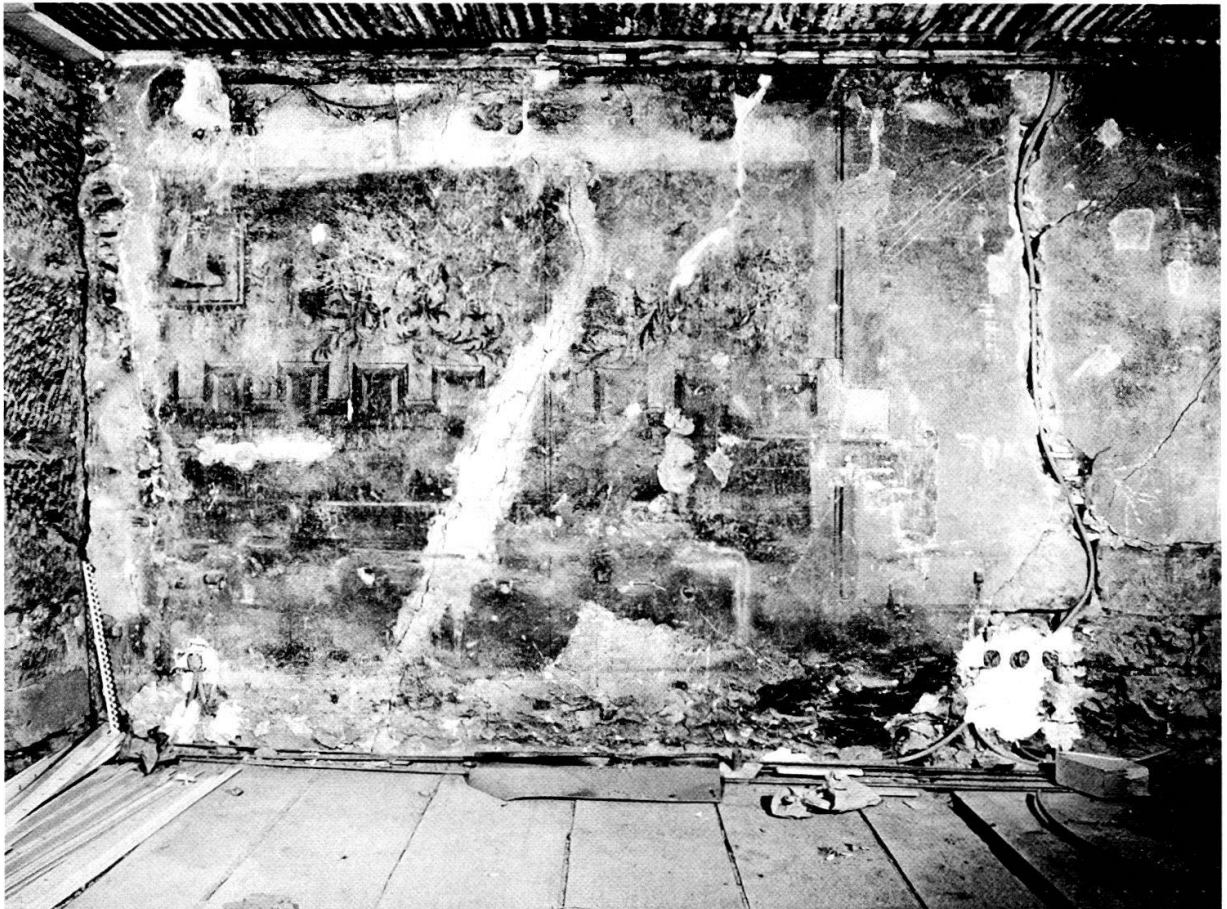
*Die Westbrandmauer im  
1. Stock des Hauses Gerechtig-  
keitsgasse 78, Aufdeckungszu-  
stand.*

auf eine kaum mehr kenntliche, vorreformatorische Malerei. Unter Preisgabe einer jüngeren Dekorationsmalerei oberhalb eines früheren, mannshohen Täfers<sup>178</sup> wurde die mit Zinnen bewehrte Bollenquadermauer mit darüberliegendem «Sattelwerk» aus der Zeit kurz vor 1500 restauriert. Abgetrennt von einem Pollenfries ist oben eine Kreuzigung mit kniendem Johannes dargestellt. Die vorhandenen Partien wurden gereinigt und konserviert, Lücken im Bestand (erkennbar) ergänzt<sup>179</sup>. Der Raum wird von einer Bohlendecke, die wohl zur gleichen Bau-phase wie die Malereien gehört, abgeschlossen. Die Decke im 2. Stock ist jünger. Nach Aufgabe der traditionellen Konstruktion mit Konsolen und Streifbalken wurden im späten 18. Jahrhundert die Balkenköpfe direkt in die Brandmauern eingelassen, und es wurde eine holzsichtig belassene Kassettendecke eingebaut; diese ist im 19. Jahrhundert mit einer Gipsdecke unterzogen worden. Die Kassettendecke ist, repariert und ergänzt, heute wieder sichtbar. An den beiden Brandmauern kamen vier verschiedene, allesamt zur älteren Deckenkonstruktion

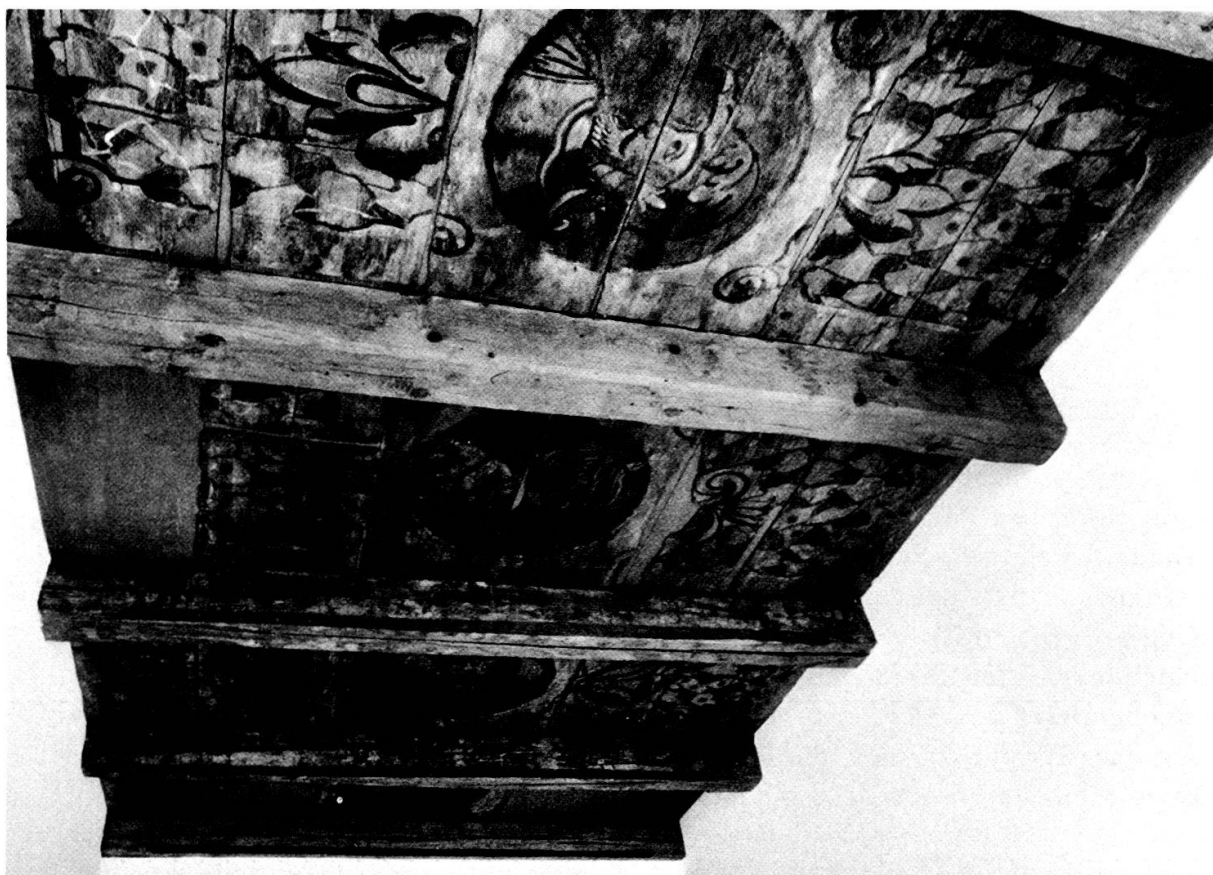
erhalten<sup>185</sup>, von den Podesten einen schmalen Durchgang, der Vorder- und Hinterhaus verbindet, abzutrennen und so auf jedem Stock eine Zweizimmerwohnung einzurichten. So konnten Küchen und Duschen in den innenliegenden Nebenräumen realisiert und damit die Baustruktur des in der Mittelzone nur 2,85 m breiten Hauses vollständig übernommen werden. Erhalten blieben in den Haupträumen auch die Wandtäfer und Öfen. Die Deckentäfer wurden aus Kostengründen mit einem Langriementäfer verdeckt. Im Nordzimmer des 3. Stockes musste eine stark verwurmt und verfaulte Bretterdecke abgebrochen werden. Dabei wurde eine Malerei des frühen 17. Jahrhunderts entdeckt. Sie zeigt auf den durchlaufenden Brettern zwischen den Balken Medaillons auf marmoriertem Grund, in denen Männerbüsten eingesetzt sind: König, Feldherr und Schultheiss zwischen Türken – Allegorien nach Jost Ammanns «antiken und neuzeitlichen Helden». Die in desolatem Zustand angetroffene Decke ist restauriert und gibt dem Raum eine kräftige Bereicherung<sup>186</sup>. Die Gesamtrenovation belegt, dass in der Altstadt noch zurückhaltende Er-

neuerungen möglich sind, welche zu tragbaren Zinsen Wohnungen mit neuzeitlichem Komfort anbieten und gleichzeitig auch den von den Mietern geschätzten Alterswert beibehalten. *Detail:* Im Erdgeschoss wurde ein Atelier eingerichtet. Anstelle eines grossflächigen Schau-fensters wurden die bestehenden Einzelfenster mit einer Öffnung im Hausgang kombiniert. Zusammen mit der früher durch eine Gipsdecke versteckten, grau gefassten Holzdecke ergibt sich eine attraktive, dem Bau entsprechende Laubensituation.

186 Restaurator U. Bellwald. Die Malschicht wurde nach einer sorgfältigen Reinigung provisorisch fixiert, das Holz anschließend vergast und auf eine Stärke von etwa 4 mm zurückgehobelt. Diese dünne Schicht wurde auf einen neuen Träger (Tavapanplatten in der Breite der alten Bretter) aufgebracht. Die wieder montierte Decke wurde im Bau zurückhaltend retuschiert. Die heikle Restaurierung ist ausgezeichnet gelungen.

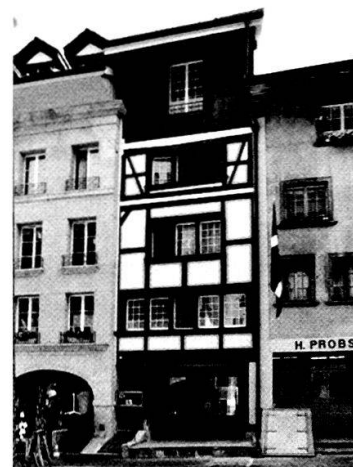
*Münstergasse 57: Gassenfassade nach Restaurierung 1982/83.*

An der MÜNSTERGASSE 57 wurde eines der wenigen noch bestehenden Holzhäuser Berns instand gestellt. Nach den grossen Stadtbränden und unter zunehmendem Einfluss französischer Kultur waren die meisten Bauten der Stadt mit Sandsteinfassaden versehen worden. Der hier besprochene Bau war in der zweiten Hälfte des 19. Jahrhunderts verputzt worden, die damals vereinheitlichten Drillingsfenster waren mit Holzgewänden versehen. Unter dieser einen Sandsteinbau vortäuschenden Haut verbarg sich ein höchst interessanter Fassadenaufbau in Rieg, der genau entsprechend den Befunden anlässlich der Sanierung 1982/83<sup>194</sup> wiederhergestellt wurde. Das ursprünglich dreigeschossige Haus aus dem 16. Jahrhundert zeigt über der Laube einen fünflichtigen Fensterzug über die ganze Frontbreite, darüber ein Drillingsfenster. Eine Aufstockung des 17. Jahrhunderts ist als gedrücktes Geschoss, aber unter Übernahme der Fensteranordnung ausgeführt<sup>195</sup>. Diese Wohnobergeschosse sind ausgemauert; die Verputzart und Begleitstriche der Gefache sind nach aufgefundenen Fragmenten rekonstruiert. Das Haus wird abgeschlossen durch einen

eigentlichen Estrichstock, einer Ständerkonstruktion mit eingeneteten Bohlenbrettern, die lediglich gereinigt und konserviert wurden. Der eigenartig hohe und schwer wirkende Aufbau ist über lange Zeit zusammen mit den zierlichen Hauptgeschossen offen sichtbar gewesen – und ist es nun erneut. Im Innern des Hauses, das in denkbar schlechtem Zustand war<sup>196</sup>, wurden eine neue Treppe eingebaut, ein grosser Teil der Balkenlagen ausgewechselt und neue Sanitärräume eingebaut. Im 1. Stock wurde eine Spruchtafel an der Riegbrandmauer freigelegt und konserviert, die auf eine Benützung als Schankraum hinweist<sup>197</sup>: «Komd dir zue/haus ein/werder gast = stel/im auf/als/was du hest = yst/er freundlich-und wol/zu/mut/ = nimt/er/mit/käs/und/brod vergut = yst/er aber ein unflad geboren = so/ist cäs und brod an/im verloren = 1658 = Wir gangen glich aus oder-yn = Bin wele gottes sägen syn = ewig und/bis/an/das/end = God-unser aler unrat wend = MDCLVIII iar.» Die Wiederherstellung grundsätzlich differierender älterer Zustände in einem einheitlichen Gassenbild ist heikel. Im vorliegenden Fall ist es durchaus möglich, zum Schluss zu kommen, die sich den Nachbarhäusern anpassende Gestaltung des 19. Jahrhunderts wäre vorzuziehen gewesen. Wir glauben aber, dass die Kraft Berns als Stadtanlage, ihre «Einheit im Ganzen» genüge, um eine grosse «Vielfalt im Einzelnen» aufzunehmen, und dass die bauliche Entwicklung, vereinfacht gesagt, von der Holzstadt zur SteinStadt, anhand einiger Beispiele gezeigt werden könne. *Detail:* Die beiden schmalen Häuser, gleichzeitig renoviert, sollten gemäss ersten Vorstellungen zusammengelagt und durch ein gemeinsames Treppenhaus rittlings der Brandmauer erschlossen werden<sup>198</sup>. Wir sind überzeugt, dass die nun realisierte Lösung mit zwei weiterhin unabhängigen Häusern mit eigener Haustüre und eigener Treppe richtig sei, da sie die Kleinstruktur der Rie-menparzellen respektiert und die Übereinstimmung von Fassaden und Grundriss gewährleistet.

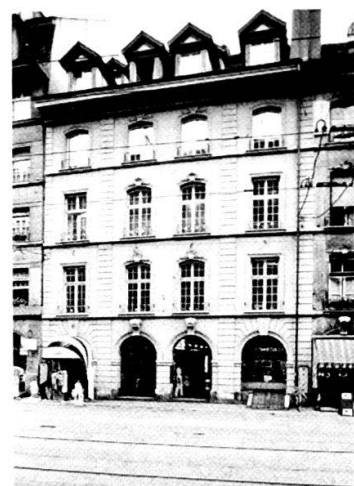
*Spitalgasse 38: Gassenfassade nach der Renovation 1980/81.*

Der Gebäudekomplex SPITALGASSE 38 gehört zu der Gruppe von fünf Etagenwohnhäusern, welche Abraham Wild 1738–40 für eine private Gesellschaft auf dem aufgegebenen Bauplatz des Oberen Spitals baute. An das die Herrschaftsräume enthaltende Hauptgebäude schliessen sich in einem Winkelbau das Treppenhaus und der dahinterliegende Wirtschaftstrakt an. Den schmalen, sich weit in die Tiefe entwickelnden Hof schloss das Kutscherhaus ab<sup>202</sup>. Dieser Hof hatte wegen seiner Bäume und der darauf pfeifenden «Vögeli», liebevoll beschrieben von der damaligen Eigentümerin, Frau Elisabeth de Meuron-von Tschärner, in Bern eine gewisse Berühmtheit erhalten. Ein erstes Projekt sah 1978 den Abbruch aller Gebäude und einen Neubau hinter der alten Gassenfassade vor, gegenüber dem Altbestand um ein Geschoss höher, 25 m tief und unter zweigeschossiger Überbauung der ganzen Hoffläche<sup>203</sup>. Gemeinsame Gespräche<sup>204</sup> führten zur realisierten Lösung, deren erste Etappe 1980/81, die zweite 1984/86 ausgeführt wird<sup>205</sup>. Das Hauptgebäude wurde dabei unter Preisgabe des (bereits früher ausgeräumten) Erdgeschosses, des Kellers und des 1. Obergeschosses renoviert, Raumeinteilung und Ausstattung der oberen Geschosse blieben erhalten. Im Dach wurden Wohnungen eingebaut. Während das Treppenhaus renoviert wird, wurde der Wirtschaftstrakt abgebrochen und durch einen Neubau ähnlichen Volumens ersetzt. Im Hofbereich entsteht ein mächtiges, mehrgeschossiges Bürogebäude. Die verschiedenen alten und neuen Bauten

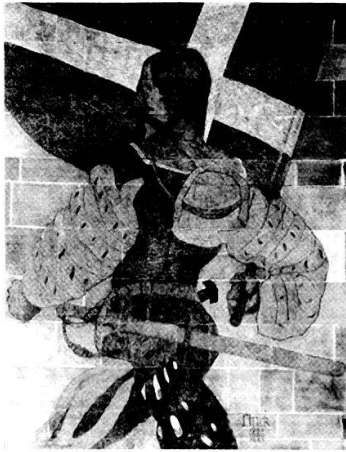
*Hotelgasse 1: Ausschnitt aus dem Venner von Ernst Linck, Zustand 1982.*

217 Alle Arbeiten in Acryl mit abschliessendem Schutzüberzug.

218 Ergänzungen in Epoxidharzmörtel, Fassung in Acryl.

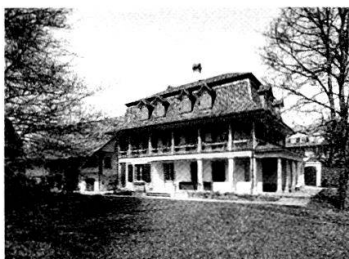
*Herrenhaus Rosenberg: Ansicht vom Garten, 1985, links das Ökonomiegebäude.*

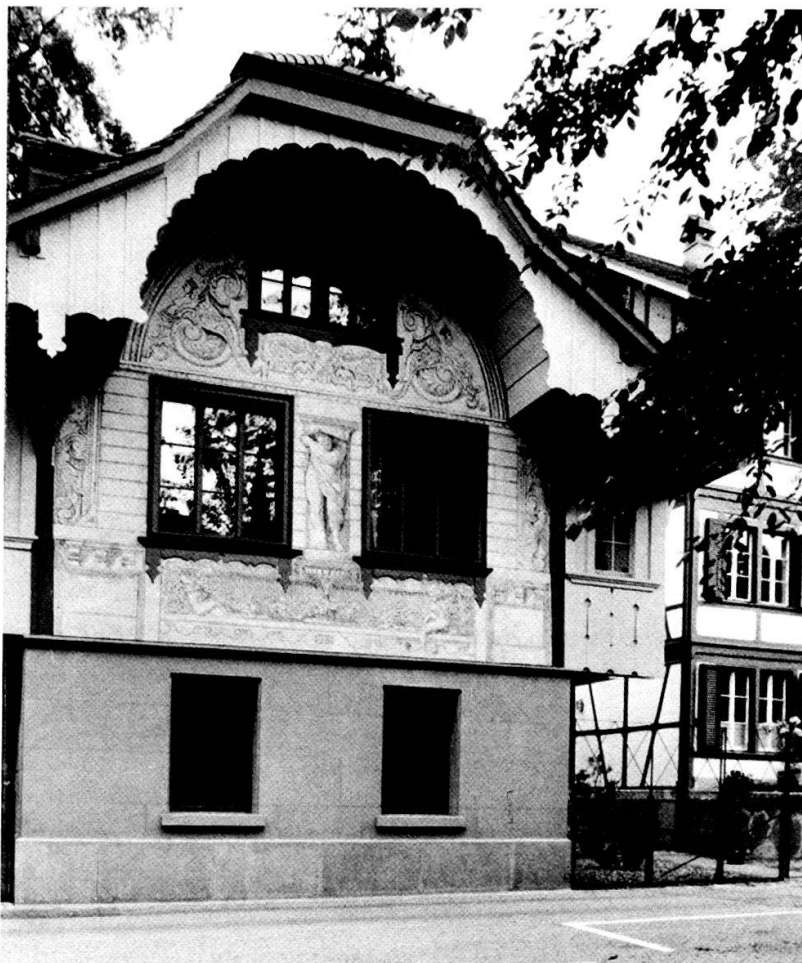
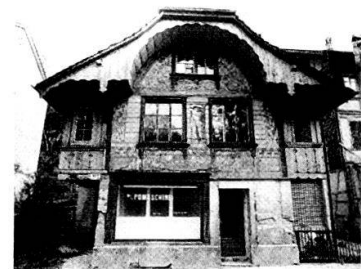
*Altenbergstrasse 102: Zustand vor der Renovation 1981.*

*Altenbergstrasse 102 nach der Renovation 1981; rechts im Hintergrund Haus Nr. 98.*

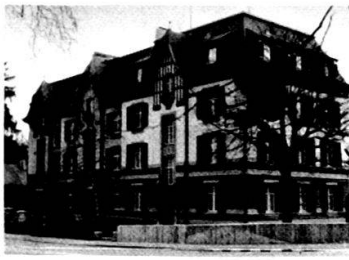
*Laupenstrasse 53-57: Ansicht von Nordwesten, Zustand 1980.*

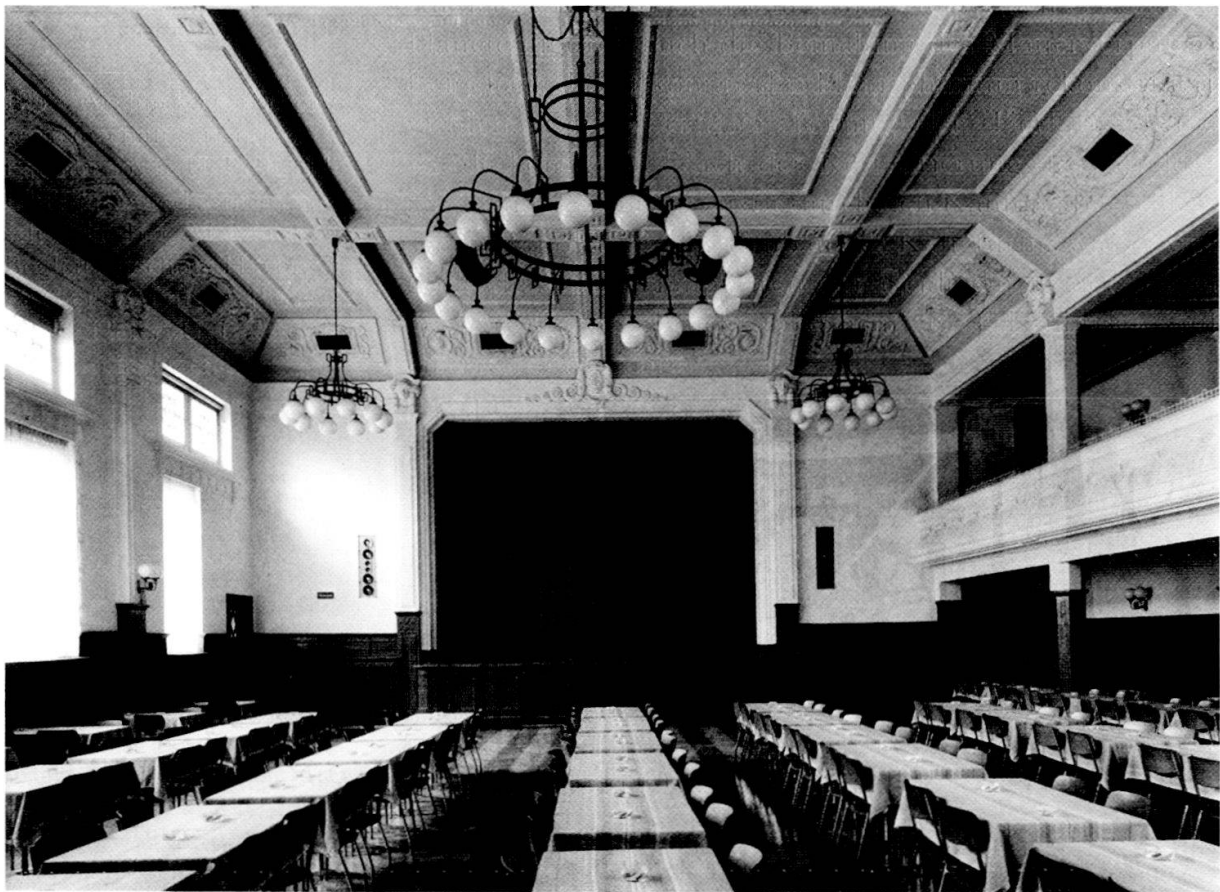
*Der Saal des Restaurant «Bierhübeli» nach der Rekonstruktion 1981.*

In der Nacht vom 4. Januar 1981 brannte der Saal des RESTAURANTS «BIERHÜBELI» (Neubrückestrasse 43) aus. Es war 1912/13 im Vorfeld der Landesausstellung durch Eduard von Mühlener erbaut worden und hatte bereits damals den freistehenden Saalbau erhalten, der im Innern einen eindrucklichen Raum mit ausgezeichneter Stukkierung aufwies. Obwohl vorerst ein Abbruch des brandgeschädigten Saalbaus erwogen worden war, konnte dank dem ausgezeichneten Kontakt der Beteiligten<sup>245</sup> eine Beibehaltung des für das Quartierleben wichtigen Saals und eine Rekonstruktion seiner Innenausstattung realisiert werden. Dabei wurden der Wand- und Deckenstuck weitgehend neu gefertigt<sup>246</sup>, die umlaufenden Brusttäfer ergänzt und entsprechend Befund neu gefasst, ein neuer Parkettboden eingebaut, und die Deckenleuchter, die bereits vor Jahrzehnten entfernt worden waren, konnten in Anlehnung an Modelle der Bauzeit neu gebaut werden. Der schöne Saal erfreut sich wieder einer wachsenden Beliebtheit.
