# DENKMALPFLEGE IN DER STADT BERN

## 1985–1988

Herausgegeben  
von Bernhard Furrer

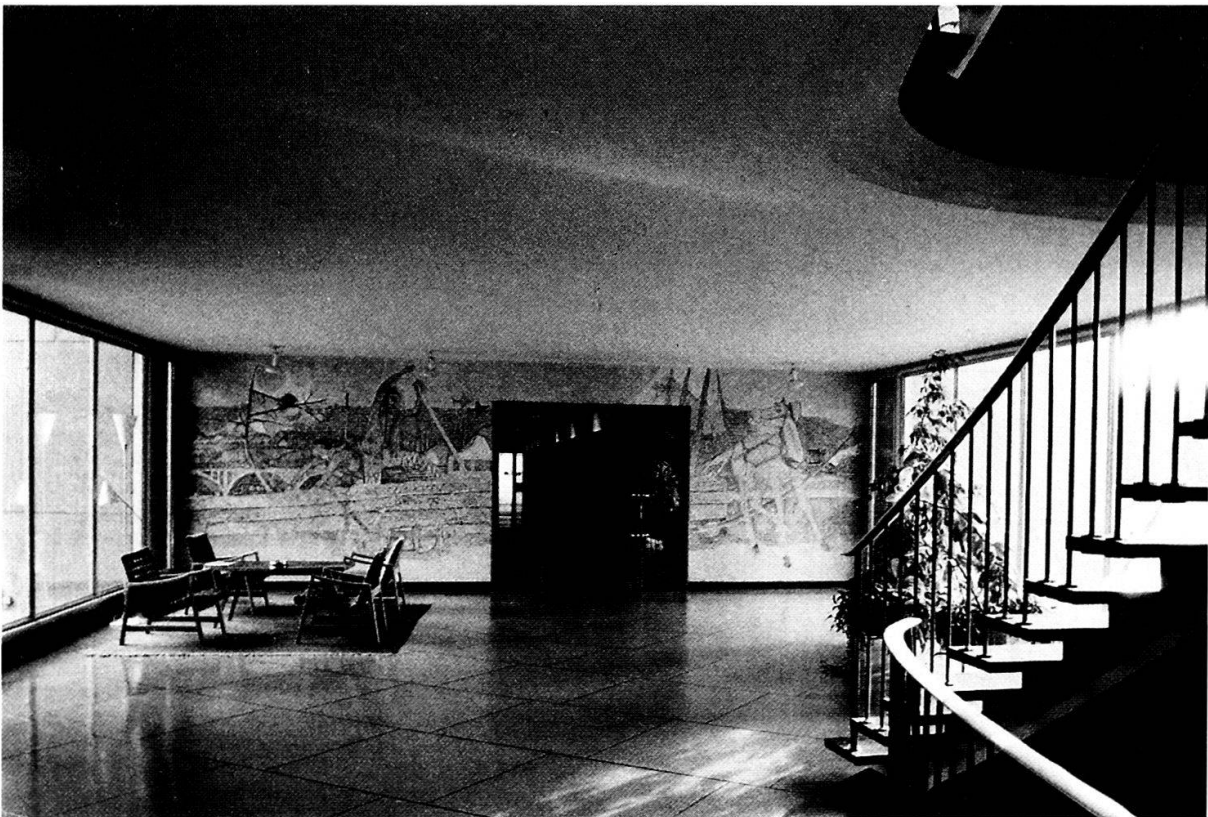
*Eidgenössische Oberzolldirektion: Treppenhalle, Zustand 1988.*

der Kreuzung zur Schwarztorstrasse auf und schafft mit dem Vorgelände einen städtebaulichen Raum von hoher Qualität. Die Treppenhalle mit vollständig verglastem Verbindungsteil leitet über zum niedrigeren Flügelbau parallel zur Monbijoustrasse.

Nach Jahrzehnten sorgloser Klein-Umbauten, Nachinstallationen und Änderungen aller Art wird seit 1986 der Bau in kleinen Schritten saniert und dabei werden mit grosser Sorgfalt die für die Architektur der 50er Jahre entscheidend wichtigen Details gepflegt<sup>68</sup>. Die energietechnische Sanierung beschränkte sich auf eine Isolation der Flachdächer<sup>69</sup> und die Isolation der grossen Verglasungen der Verbindungshalle, deren feine Rahmenprofile aber beibehalten wurden. Schwierig gestaltete sich die Installation der für einen heutigen Dienstleistungsbetrieb unerlässlichen Verkabelungen der EDV-Anlage, für welche zur Schonung der Büros eine Lösung über den Korridoren gefunden wurde<sup>70</sup>. Das ursprüngliche Mobiliar in den Büros ist bereits vor längerer Zeit ersetzt worden<sup>71</sup>, doch sind die Sitzgruppen und Beleuchtungskörper in den Treppenhallen noch vorhanden und sollen sorgfältig instandgestellt werden. Die Wandgemälde der Treppenhalle wurden gereinigt und Beschädigungen retouchiert<sup>72</sup>. Die in ihrem Umfang zwar bescheidenen, in der Sorgfalt der Durchführung aber bemerkenswerten Arbeiten haben diesem wichtigen Vertreter der Nachkriegsarchitektur in der Schweiz Eleganz und Klarheit in manchem Bereich wieder zurückgegeben; sie sind auch Ausdruck der grossen Bedeutung, welche die Stadtberner Denkmalpflege den Bauten seit dem 2. Weltkrieg bis hin zu den Leistungen unserer eigenen Zeit beimisst. B. F.

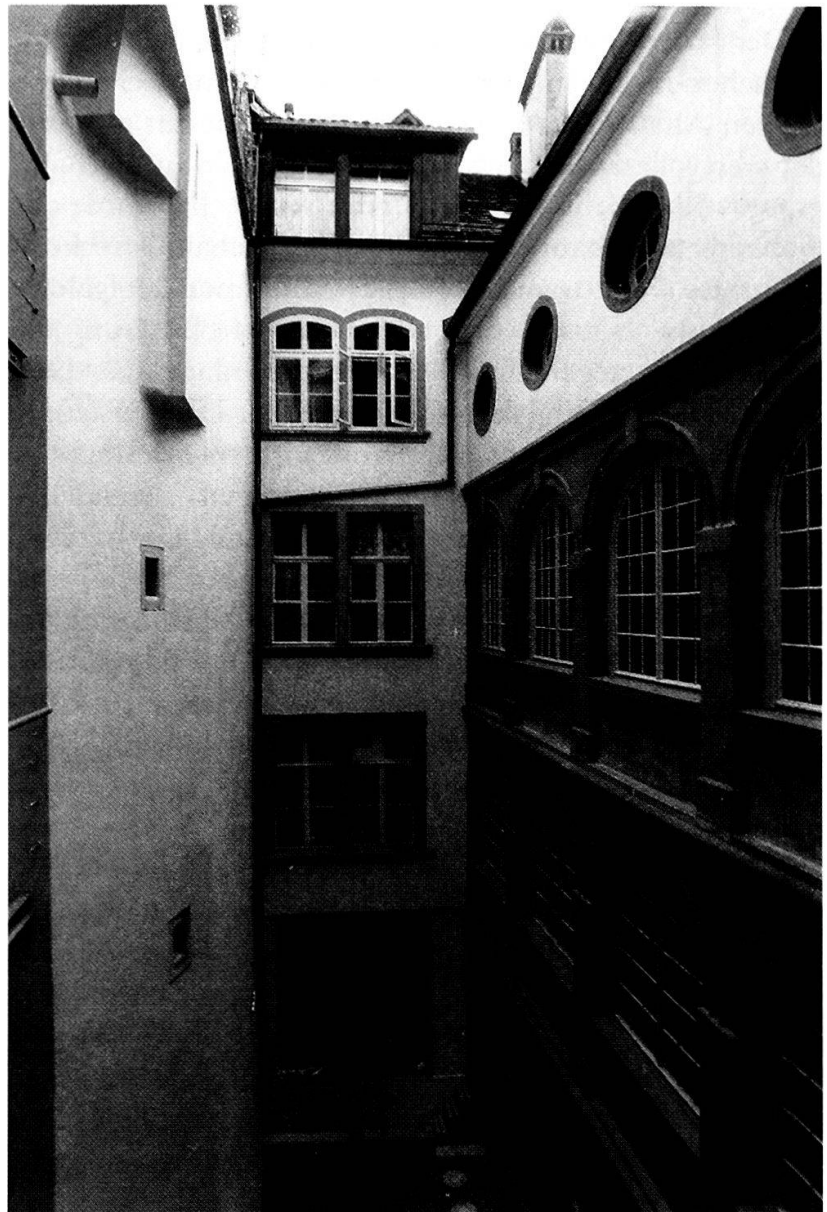
*Rathausplatz 1: Der bis in das Erdgeschoss freigelegte Innenhof mit der um das fehlende Joch ergänzten und auf die ursprüngliche Höhe reduzierten Hofgalerie (rechts).*

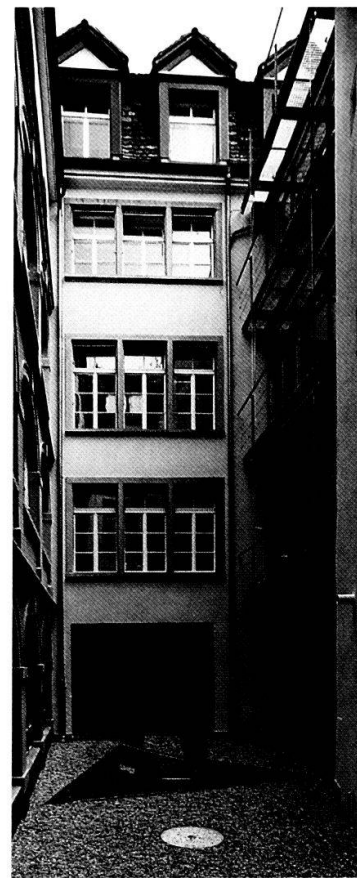
*Rathausplatz 1: Innenhof mit modernem Anbau.*

gängig gemacht werden, denkmalpflegerische Massnahmen hatten sich daher auf wenige Hauptpunkte zu beschränken. Gezielte restaurative Eingriffe ermöglichten substantielle Korrekturen im strukturellen Bereich des Gebäudekomplexes. Dem Haus Nr. 72 wurde die angestammte Wohn- und Gewerbenutzung wiedergegeben und das Dach- und Galeriegeschoss zusätzlich als Abwartwohnung ausgebaut. In den Bürogeschossen der Nrn. 1 und 63 war historische Bausubstanz von den Umbaumassnahmen nicht betroffen. Zwei im zweiten Obergeschoss aufgedeckte, allerdings unvollständig erhaltene, einfache barocke Balkendecken wurden unverändert belassen, dokumentiert und wieder verkleidet. Im Ostteil der Nr. 63 brachte ein neuer, invalidengängiger Lift nachhaltige Eingriffe in die bestehende Gebäudestruktur. Der wertvolle, im Kellerplan der Berner Altstadt hoch eingestufte Keller wurde mit Ausnahme des Bodenbelages sorgfältig und zurückhaltend renoviert. Jüngere Einbauten wurden entfernt, Wände und Gewölbe mit einer feinkörnigen Kalkschlemme gestrichen. Der mit Sandsteinplatten belegte Boden musste für Fundierungsarbeiten an der Westbrandmauer und im Bereich der Pfeilerfundamente beseitigt werden. Für die Neunutzung als Cafeteria und Konferenzraum wurde ein mit Asphaltplatten belegter Betonboden eingezogen. Die noch erhaltene mächtige Sandstein-Substruktion des ehemaligen spätgotischen Treppenspindels der Nr. 1 konnte hingegen im Sinn einer Spurensicherung belassen werden. Hervorzuheben ist die sorgfältige Detaillierung bei der Erneuerung historischer Bauteile wie den Lukarnen, dann auch die moderne, die spezielle Situation reflektierende Erneuerung der Laubenfassade. Beachtenswerteste Massnahme stellt der Abbruch der eingeschossigen Hofüberbauung und die Wiederherstellung des ursprünglich bis auf Erdgeschoss-Niveau offenen Innenhofes dar. Der Raumverlust wurde mit einem viergeschossigen Anbau im abgewinkelten Hofraum zwischen Postgasse 63 und Gerechtigkeitsgasse 72 kompensiert. Der als Stahl-Glas-Konstruktion konzipierte Neubau mit Flachdach gibt sich dezidiert modern. Die feingliedrige Fassade fügt sich als Ausdruck unserer Zeit harmonisch in den gegebenen historischen Rahmen ein<sup>77</sup>.

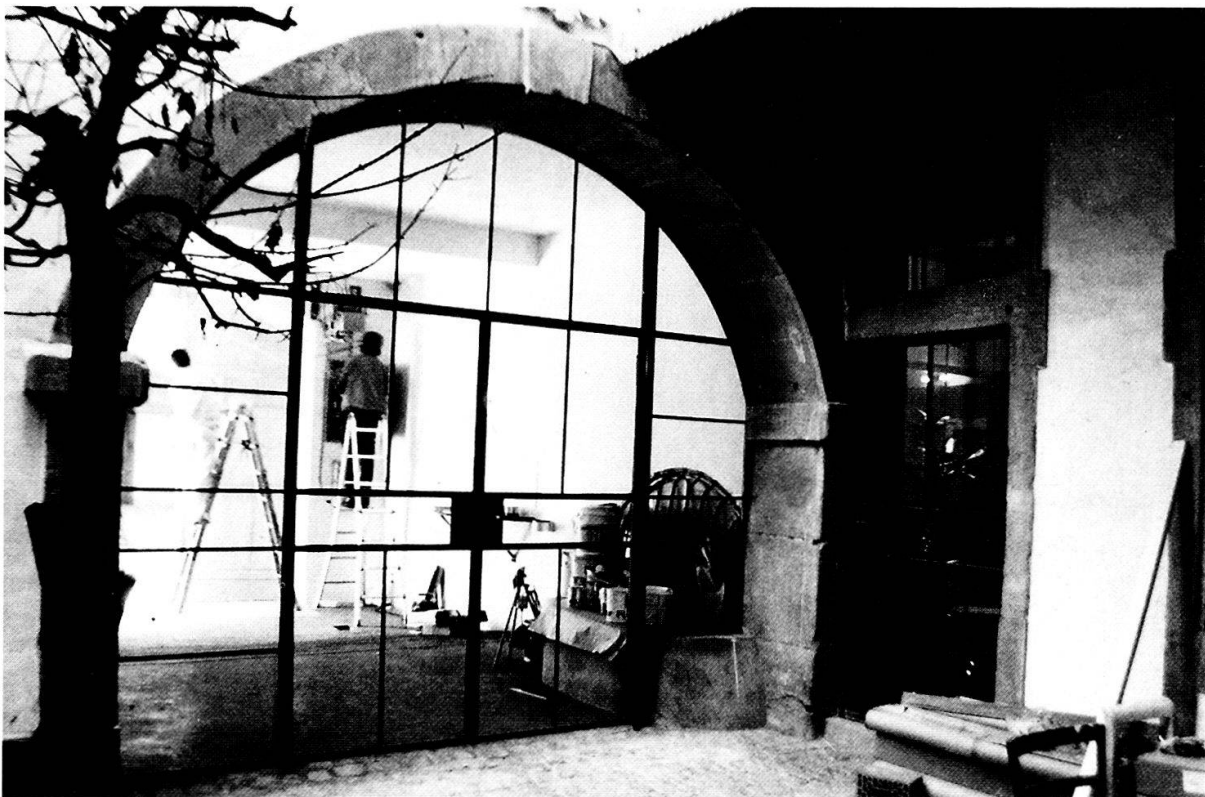
*Innenhof des Diesbach-Hauses mit der heute verglasten Tordurchfahrt, die als Vorraum der Kramgass-Post dient.*

Bei den Arbeiten im Hofbereich<sup>81</sup> wurden in grosser Zurückhaltung lediglich die unrettbar verwitterten Sandstein- und Holzteile ersetzt. Besonderen Wert legte die Denkmalpflege auf die ungeschmälerte Beibehaltung des Aufzugsgiebels, der mitsamt den äusseren Verschluss-Toren, dem Aufzugsbalken und dem Haspel erhalten blieb<sup>82</sup>. Im Innern wurden die meisten Räume renoviert. Von Interesse ist die architektonische Lösung zum Einbau der geforderten Schalteranlage im Erdgeschoss, die, nachdem vorerst ein Totalabbruch der bestehenden Wand und eine vollständige Verglasung vorgeschlagen worden war, vom Architekten in einer zurückhaltenden Weise, aber in dezidiert modernem Ausdruck gelöst worden ist<sup>83</sup>. Auch der Einbau einer neuen Bibliothek mit Cafeteria und Sitzungszimmern in den Estrichräumen zeigt bei vollständiger Respektierung der historischen Substanz einen unserer Zeit gemässen architektonischen Ausdruck, der hohe Qualität aufweist. B. F.

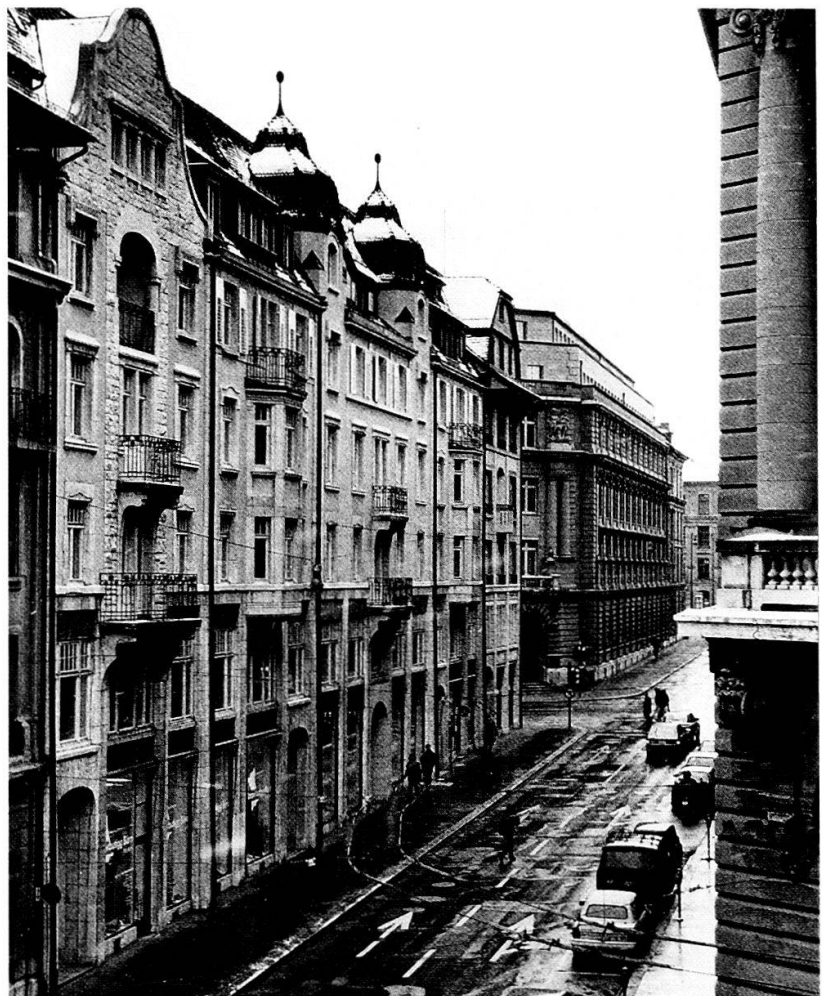
*Die Gebäudegruppe Speicher-  
gasse 8–16 nach der Renova-  
tion.*

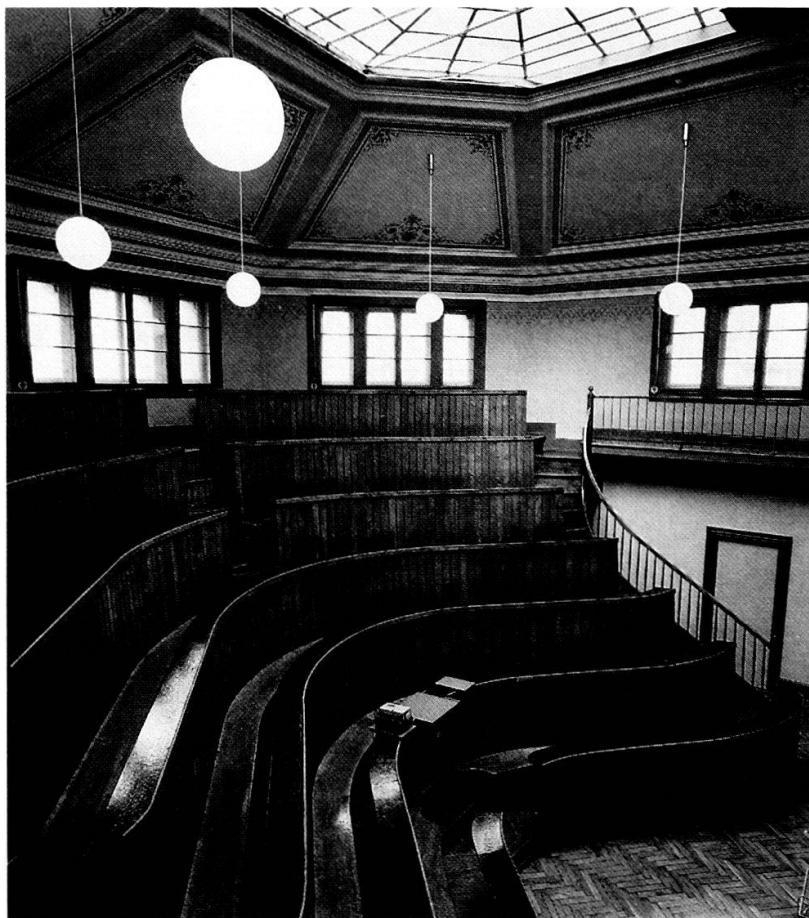
*Der Anatomische Hörsaal der Universität Bern, Zustand 1988.*

Das ANATOMISCHE INSTITUT DER BERNER UNIVERSITÄT (Bühlstrasse 26), seit 1983 in einem dauernden Prozess sukzessiver Instandstellungsarbeiten<sup>90</sup>, konnte im Herbst 1988 wieder dem Betrieb übergeben werden. Das Institutsgebäude wurde Ende des 19. Jahrhunderts vom damaligen Direktor Prof. Hans Strasser in enger Zusammenarbeit mit Kantonsbaumeister Franz Stempkowski entwickelt und 1896/97 erbaut. Lange Zeit wurde der Baukomplex der Anatomie als Abbruchobjekt betrachtet. Nicht zuletzt ist es dem derzeitigen Direktor der Anatomie Prof. Ewald Weibel zu ver-

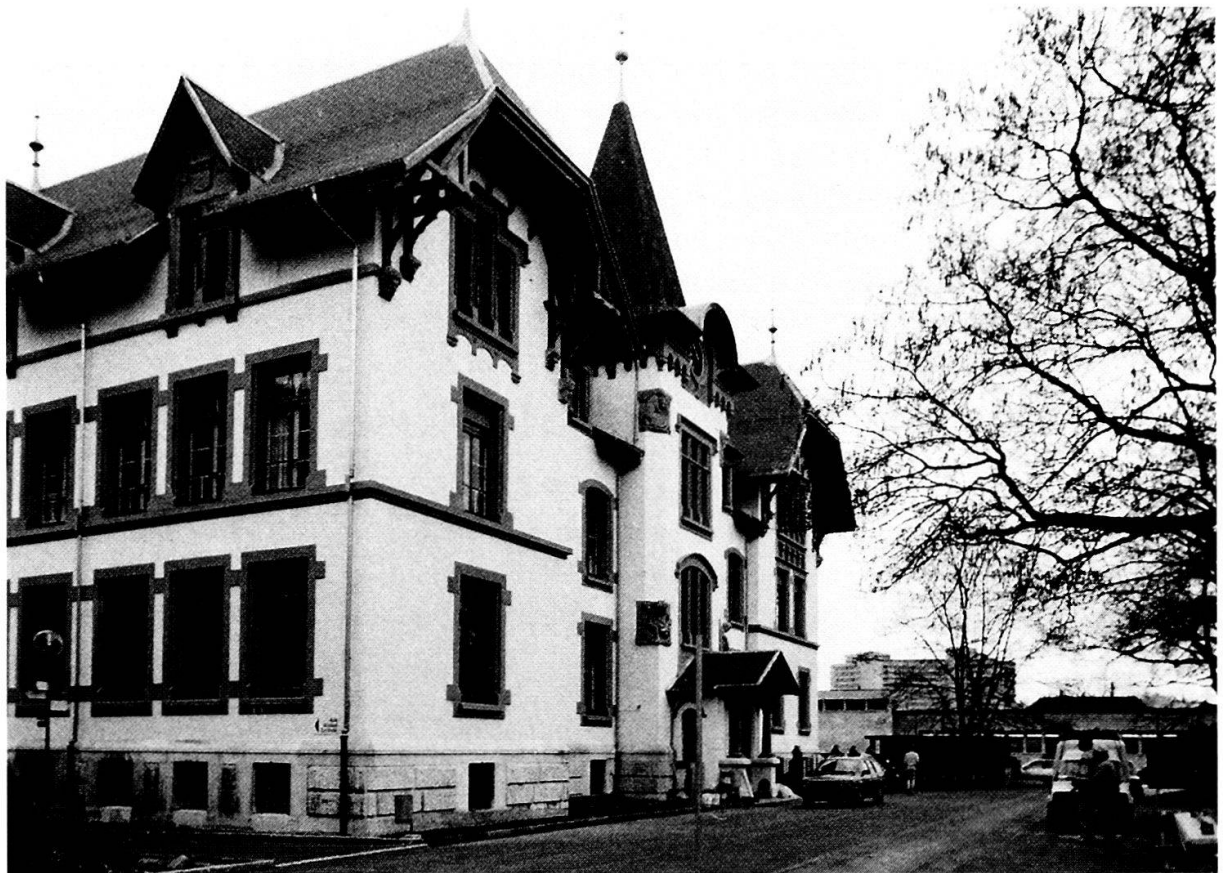
*Oberseminar: Eingangsfassade, Zustand 1989.*

An der *Fassade* befand sich der Sandstein in einem ziemlich schlechten Zustand. Mit einer differenzierten Vorgehensweise wurden die entsprechenden Steinpartien je nach Verwitterungsgrad restauriert<sup>96</sup>. Der qualitativ gute Verputz wurde nur örtlich repariert und ergänzt. Erfreulicherweise wurden bei diesem Bau die alten Fenster mit Vorfenstern, welche sich durch eine hohe handwerkliche und gestalterische Qualität auszeichnen trotz dem Wunsch der Betreiber nach neuen, einfacher zu reinigenden Fenstern, restauriert. Das Holzwerk und die Fenster wurden gemäss Befund mit den originalen Farbtönen versehen und die verputzten Flächen erhielten wieder einen weissen Kalkanstrich.

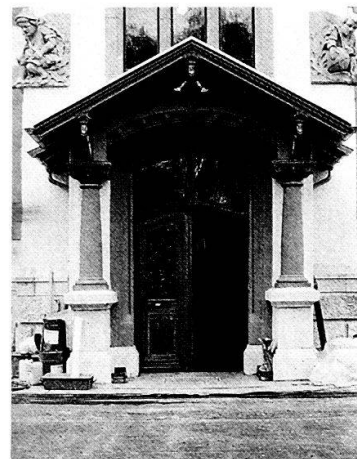
*Portalvorbau des Oberseminar-Gebäudes.*

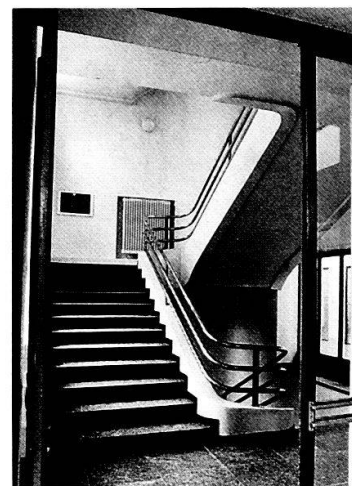
Östliches Treppenhaus des Lory-Spitals, Zustand 1988

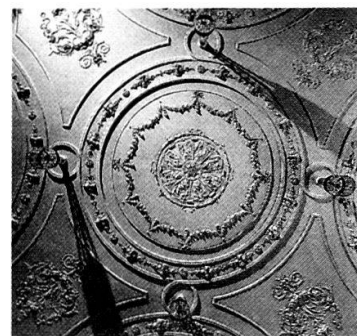
*Süd-Foyer des Casino:  
Ausschnitt der Decke mit  
rekonstruierten Stukkaturen.*

Im Rahmen eines langfristigen Programmes unternimmt die Burgergemeinde die Sanierung des CASINO (Herrengasse 25), das 1906–1908 von den Architekten Lindt & Hoffmann erbaut worden ist<sup>109</sup>. Die *Renovation des Konzertbereiches* wurde 1986 abgeschlossen<sup>110</sup>. Dank einer besonderen Anstrengung aller Beteiligten wurde es möglich, die feinen Stukkaturen in den Foyers im ersten Obergeschoss korrekt zu rekonstruieren<sup>111</sup>. Anhand unmittelbar nach der Fertigstellung aufgenommener Fotografien erstellte der Bildhauer in mehreren Arbeitsschritten die Vorlagen zu den meist repetitiven figürlichen und abstrakten Formen, die vom Stukkateur nachgegossen und aufgebracht wurden. Die wieder an ihrem angestammten Platz aufgestellten Figuren der Persephone (mit Eurydike) und des Apoll (mit Orpheus), die teilweise rekonstruierten Naturstein-Plattenböden und eine dezente Beleuchtung, welche sich am Konzept aus der Bauzeit orientiert, tragen das Ihre zur festlich-beschwingten Atmosphäre bei. Neben der grossen Garderobehalle wurde auch das östliche Treppenhaus mit der dazugehörigen Eingangshalle von den Zutatzen der letzten vierzig Jahre befreit. Die Schreiner- und Stuckarbeiten, die Bodenbeläge aus Natursteinen und die Farbgebung wurden rekonstruiert<sup>112</sup>.

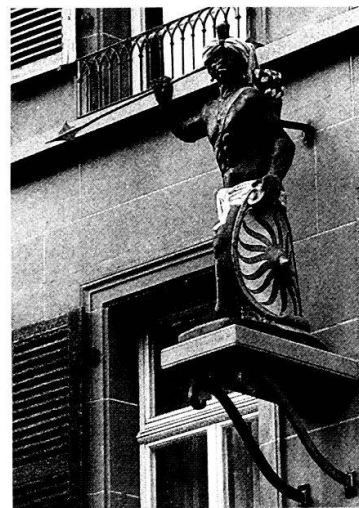
*Das Hauszeichen der Zunft zu Mohren, Zustand 1986.*

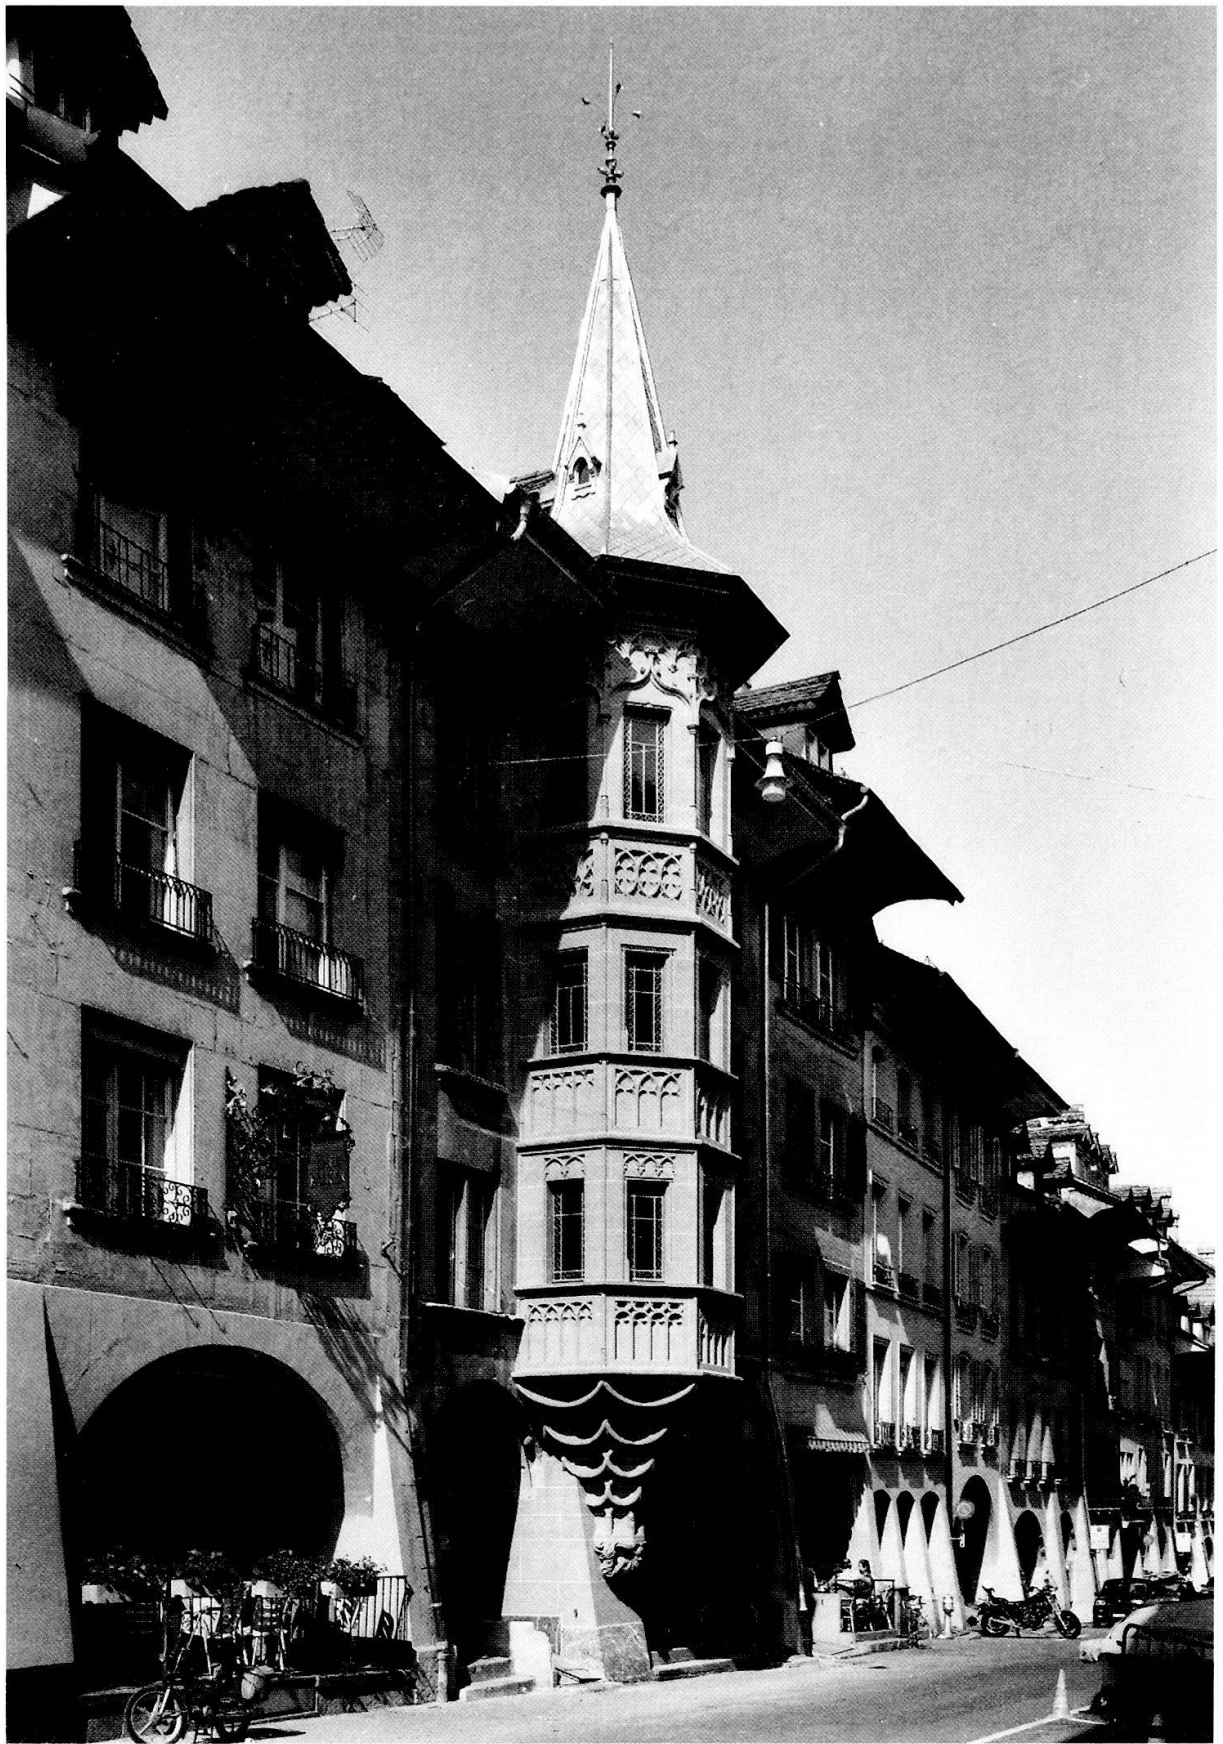
*Nebenstehendes Bild:  
Das Obere May-Haus nach der  
Rekonstruktion des Erkers und  
der Restaurierung des Hauses,  
Zustand 1988.*

Die Burgergemeinde, welche die Liegenschaft 1980 erworben hatte, liess in einer ersten Phase den *Erker* abbauen und unter Verwendung einzelner Teile rekonstruieren<sup>125</sup>. Gegenstand des vorliegenden Berichtes sind die *Umbau- und Restaurierungsarbeiten*, die 1986/87 durch-

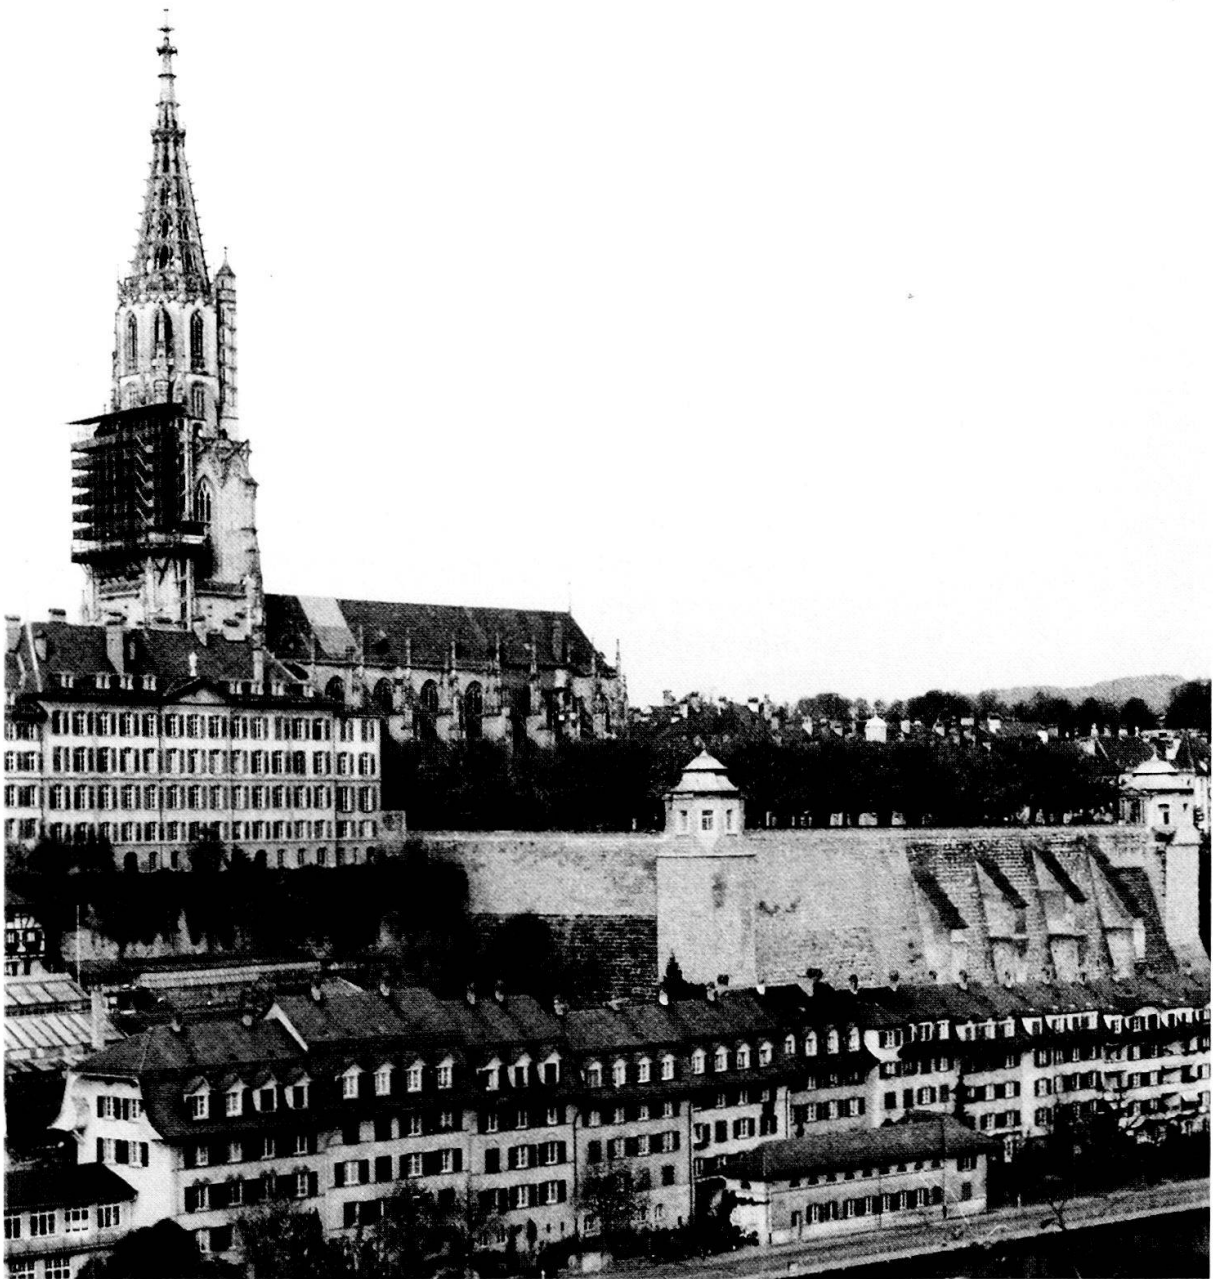
*Die Münsterplattform nach den Sanierungsarbeiten 1979–88.*

Die jüngsten *Sanierungen* wurden 1979–1988 durchgeführt<sup>134</sup>. Die nicht mehr reparaturfähige Mattentreppe wurde durch eine Neuanlage in moderner Formensprache ersetzt, welche den Grundaufbau und die abgewinkelte Grundriss-Geometrie des Vorgängerbaues aufnimmt und sich ohne weiteres in das Stadtbild integriert<sup>135</sup>. Bei der Reparatur der Stützmauern wurden die noch einigermaßen intakten Quader ohne Überarbeitungen belassen; bei Abwitterungen, die grösser als ca. 8–10 cm in die Tiefe gingen, wurden die Steine auf eine Bautiefe von rund 30–50 cm ersetzt. Besonderer Wert wurde in der gegebenen Situation mit starker Feuchtigkeitseinwirkung aus dem Hinterfüllmaterial auf die Zusammensetzung von Verguss- und Fugenmörtel gelegt, der möglichst alkaliarm und von adäquater Festigkeit sein sollte; in ausgedehnten Versuchsreihen<sup>136</sup> wurden

geeignete Bindemittel und Mischungen eruiert. Die neuen Quader wurden im Fugenschnitt, in der flachen oder bossierten Form des Hauptes, der Oberflächenbearbeitung mit oder ohne Randschlag genau dem Bestand angepasst; die Rückseite wurde verzahnt und mit Anker-eisen zur Sicherung der neuen Quader auf den zuvor gesicherten Mauerkern ausgeführt. Die Plattenbalustrade

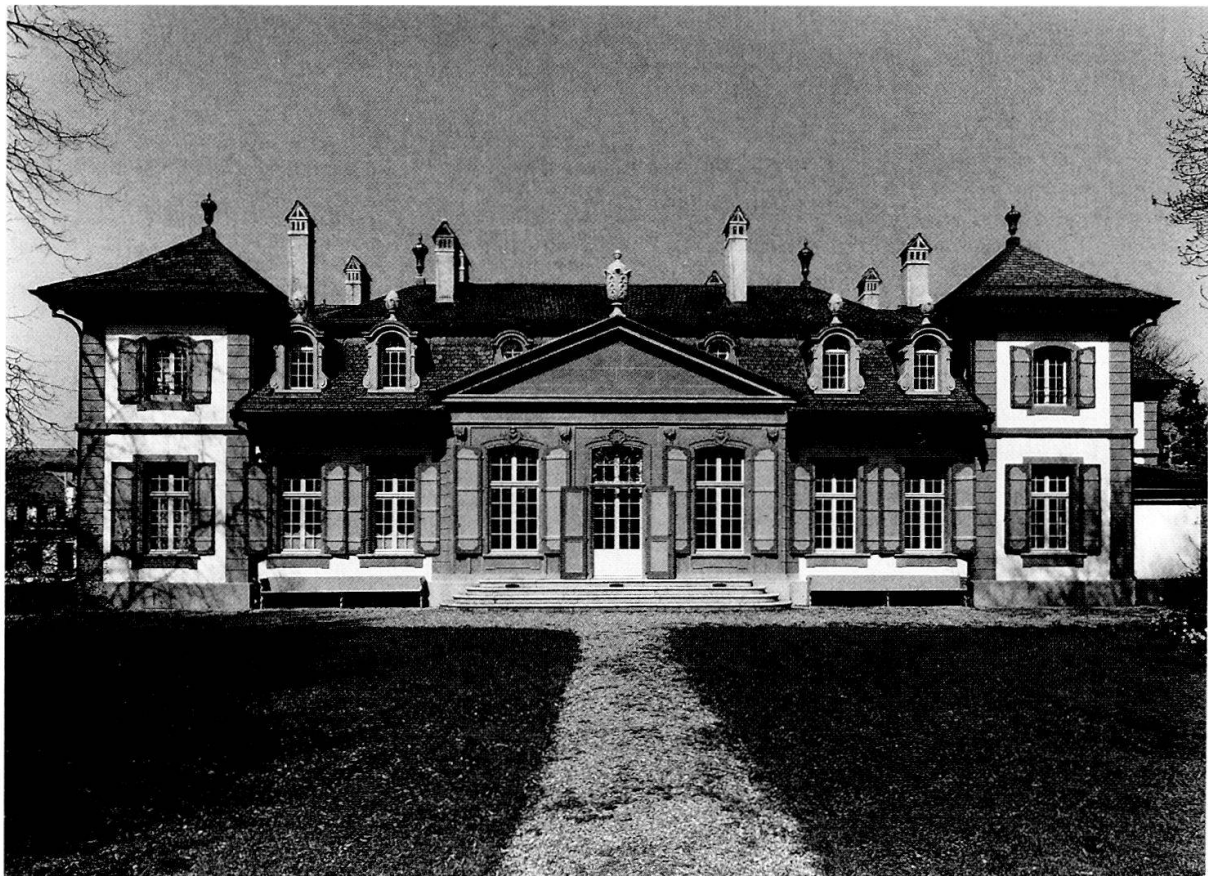
*Die Südfront des Neuen Schlosses Bümpliz, Zustand 1986.*

und die Arbeiten wurden nach der Fertigstellung sorgfältig dokumentiert. An den *Fassaden* waren vorab die zahlreichen Schäden an den Sandsteinteilen zu beheben. Mit einem differenzierten Vorgehen wurde versucht, den unterschiedlichen Zerstörungsgraden und auch der unterschiedlichen Beanspruchung gerecht zu werden<sup>164</sup>. Anstelle des bestehenden Zementverputzes wurde die Fassade mit Kalkmörtel verputzt und entsprechend den Befunden kalkweiss gestrichen<sup>165</sup>. Die neuen Fenster erhielten eine dem Bau entsprechende Versprossung; die Fensterläden wurden gemäss Befund mit ablinierten Füllungsimitationen in Grautönen versehen. Eine heikle Frage stellte sich beim Giebeldreieck der Südfront, wo unter dem Verputz Reste eines abgeschlagenen Reliefs zum Vorschein kamen; da die spärlichen Fragmente nicht mehr in einen Gesamtzusammenhang gebracht werden konnten, wurde der Giebel wieder verputzt und mangels wirklich überzeugender Entwürfe wurde auch auf eine Malerei im Giebelfeld als künstlerischen Ausdruck verzichtet<sup>166</sup>.

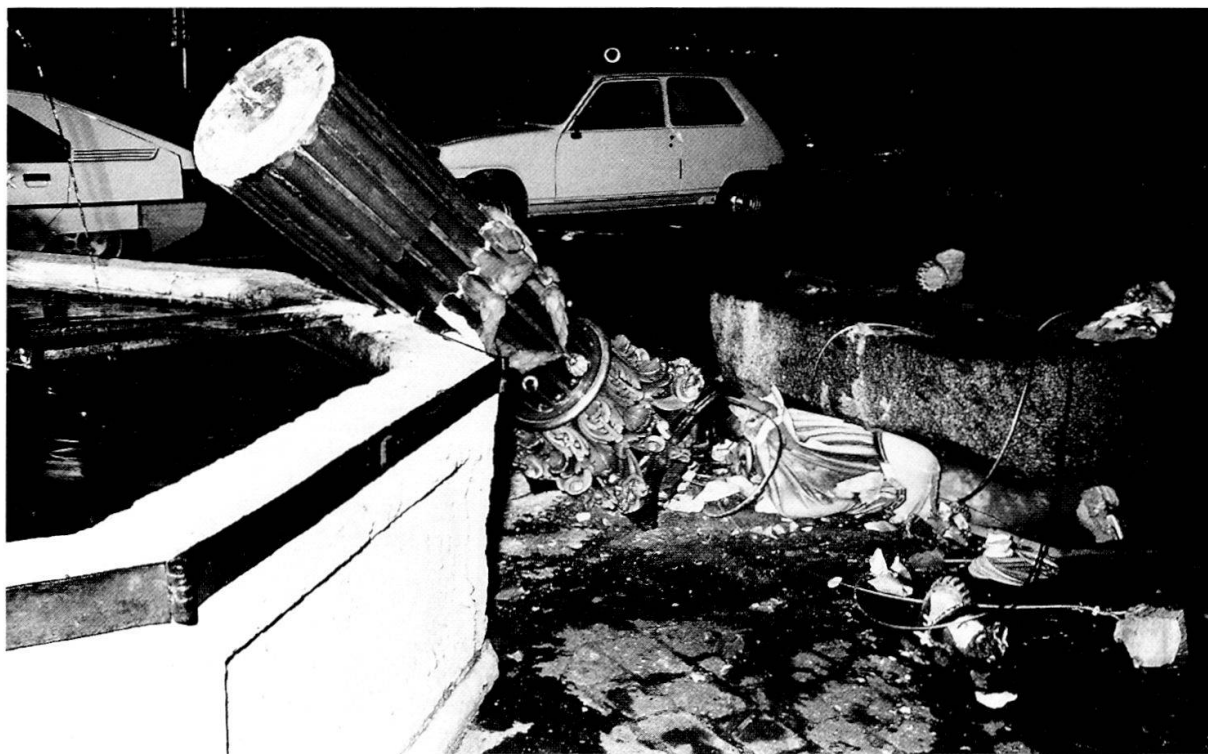
*Die durch den Anschlag zerstörte Figur der Gerechtigkeit, 13. Oktober 1986.*

In der Nacht auf den 13. Oktober 1986 wurde die Figur mitsamt der Säule in einer minutiös geplanten Aktion heruntergerissen. Durch die offenbar von jurassischen Separatisten getragene Tat sollte um den Preis der Zerstörung eines Kunstwerkes von höchstem Rang das bernische Selbstverständnis untergraben werden<sup>182</sup>. Während Schaft und Kapitell nur geringfügige Abplatzungen aufwiesen, wurde die Figur der Gerechtigkeit bei ihrem Aufprall auf den Granit- Nebentrog weitgehend zerstört; namentlich im Bereich der Knie, vor allem aber des Gesichtes zersprang der weiche Hauterive-Kalk in kleinste Stücke, wurde teilweise gar pulverisiert.

auf dem Brunnen nicht zu denken. Nach breit durchgeführten Vorabklärungen wurden die zahllosen Bruchstücke in mühseliger Kleinarbeit zusammengeklebt<sup>183</sup>. Anschliessend wurde die farbige Fassung, die anlässlich des letzten Neuanstrichs 1968 auf den zuvor vollständig abgelaugten Stein aufgebracht worden ist, entfernt<sup>184</sup>. Die zahllosen Fehlstellen der nun steinsichtigen Figur wurden mit einem Mörtel geschlossen, der in Farbe und Körnung dem Naturstein zwar nahe kommt, sich aber vom Original bei näherer Betrachtung ohne weiteres unterscheiden lässt<sup>185</sup>. Mit grosser Sorgfalt wurden die Detailformen aufgrund der vorhandenen Dokumentation, vor allem von Fotografien, möglichst genau wiederhergestellt; namentlich die Gesichtspartie musste wiederholt überarbeitet werden, um eine möglichst gute Übereinstimmung der Kopie mit dem Original zu erreichen. Damit war die Reparatur des Originals abgeschlossen und die Arbeiten zur Herstellung der Kopie konnten aufgenommen werden. Während der Grobarbeiten an der Hausteinkopie<sup>186</sup> arbeitete der Bildhauer ein «Probegesicht» aus einem kleinen Quader – erst im zweiten Anlauf befriedigten Haltung, Gesichtszüge und Ausdruck vollauf und es konnte die Feinbearbeitung der ganzen Kopie in Angriff genommen werden. Die Figur wurde im Atelier mit Bleiweiss grundiert<sup>187</sup> und hierauf auf dem Brunnen aufgestellt, wo sie ihre bunte Farbigkeit wieder erhielt<sup>188</sup>.

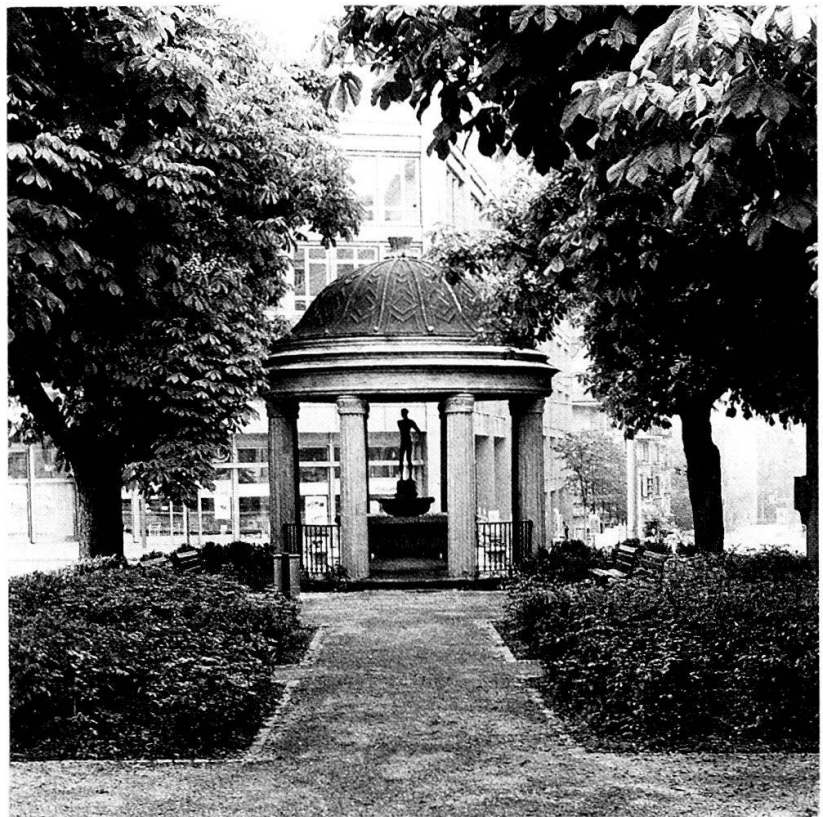
*Der Josef Viktor Widmann-Brunnen nach der Restaurierung; im Vordergrund die kleine Parkanlage.*

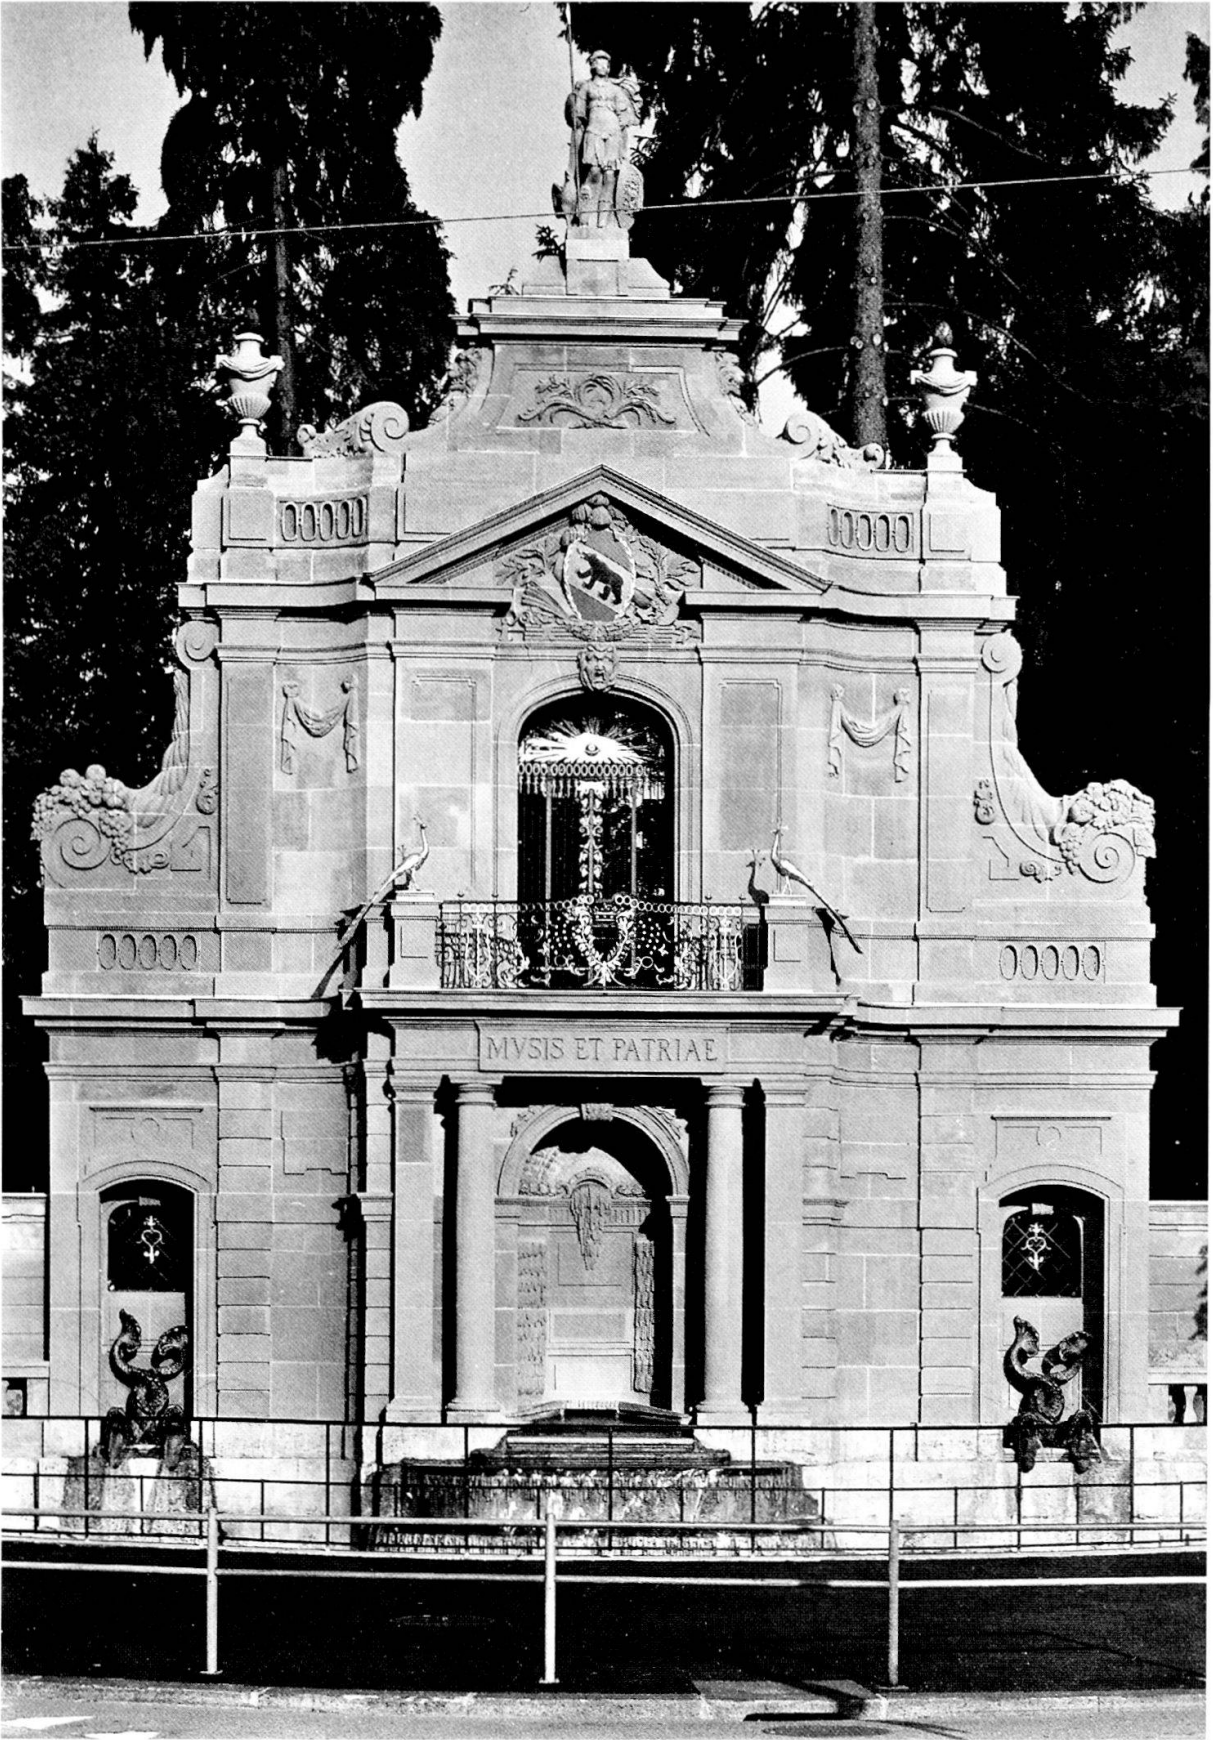
*Nebenstehendes Bild:  
Das Wasserschloss am Thunplatz nach der Restaurierung.*

Spenglerarbeiten in Kupfer-Titan-Zinkblech und eine damit verbundene, wesentlich verbesserte Ausbildung der Abtropfbleche zu nennen. Gleichzeitig ist die Restaurierung der Kunstschlosserarbeiten erfolgt. Ein Problem besonderer Art stellte der mit 500 Minutenlitern enorme Frischwasserverbrauch der Brunnenanlage dar. Der Grund lag im sehr schlechten Zustand des Brunnenbeckens, aus dem grosse Mengen Wassers in den Boden versickerten, aber auch im überalterten und beschädigten Wasserleitungssystem. Die nicht versickerte Wassermenge floss direkt in die Kanalisation. Mittels einer von der Gas- und Wasserversorgung der Stadt Bern eingebauten Wasserumwälzvorrichtung und gleichzeitigem Abdichten des Beckens konnte das «Leck» behoben werden. Besondere Beachtung verdient die Tatsache, dass der für den Charakter des Brunnens wichtige gepflästerte Beckenboden trotz der Dichtungsmassnahmen ungeschmälert erhalten geblieben ist<sup>200</sup>.

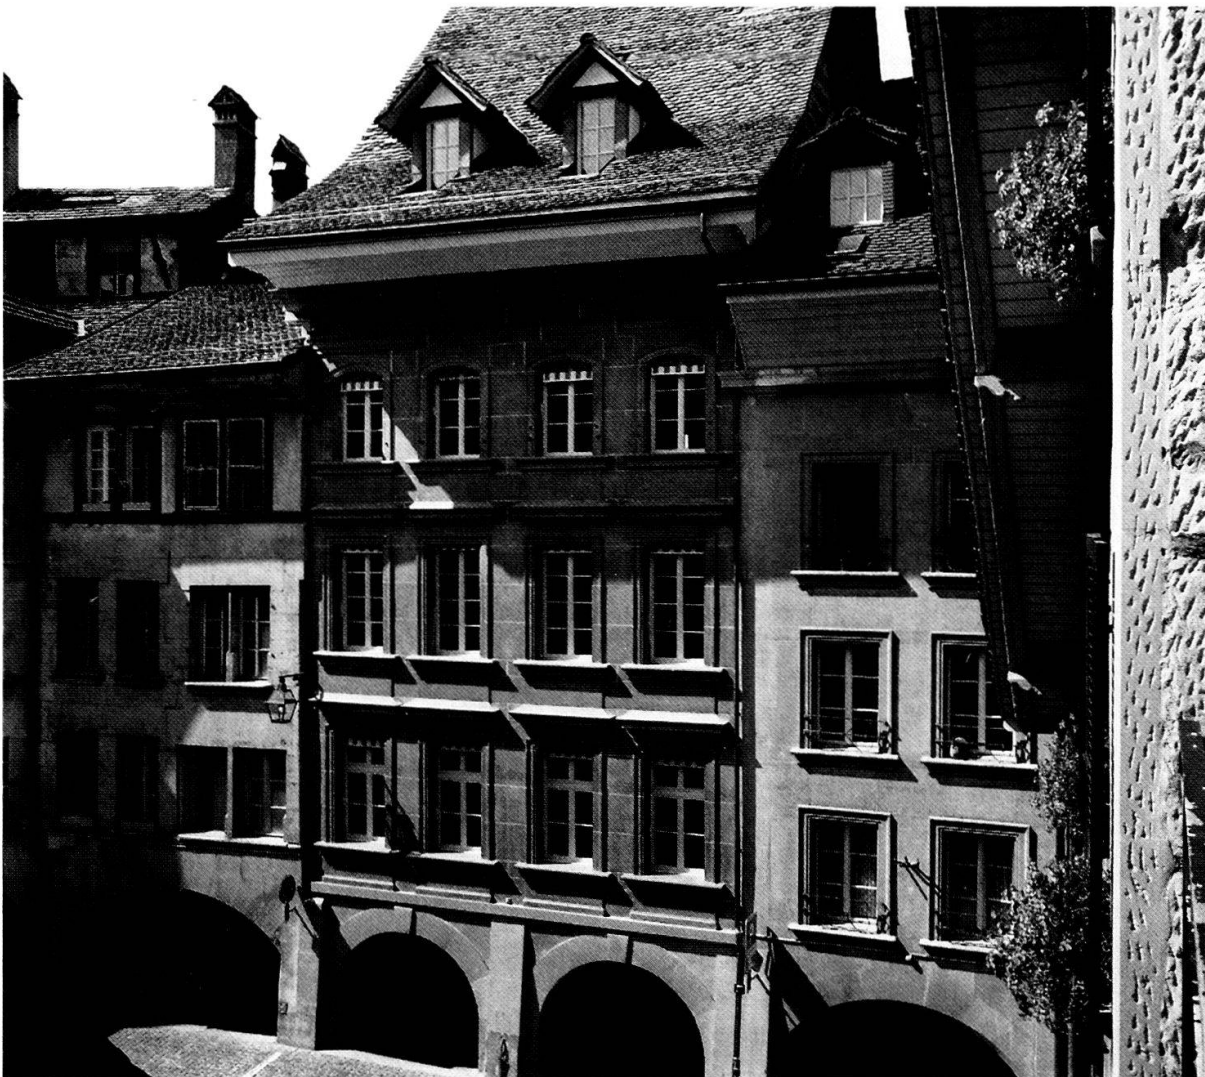
*Südfont des Hauses Brunn-  
gasse 52 nach der Gesamt-  
renovation 1986–88.*

In der *Projektierungsphase* waren die ersten Umbauabsichten entschieden zu radikal. Eine enge Zusammenarbeit zwischen Architekt und Denkmalpflege ermöglichte es, bestehende Erschliessungssysteme sowie die Grundriss-Struktur beizubehalten, auch konnte auf den geplanten Einbau eines Liftes verzichtet werden<sup>203</sup>.

Im *Innenausbau* konnten wertvolle Ausstattungsteile wie eine Kaminhütte, einfache klassizistische Kachelöfen, ferner ein bemerkenswerter Schrank gehalten werden. Der Einbau von Bädern ging zum Teil auf Kosten einzelner Wohnräume (Hofzimmer), wurde aber so ausgeführt, dass die bestehende Ausstattung dieser Räume (Täfer) nicht zu Schaden kam und *in situ* erhalten blieb. Zwei hervorragende Täferzimmer aus der Bauzeit sind besonders zu erwähnen: die mehrfach überstrichenen Malereien wurden freigelegt und unter Berücksichtigung der verschiedenen Entstehungsphasen restauriert.<sup>204</sup> Hervorzuheben ist schliesslich die Instandstellung der Wohnung mit dem ehemaligen Professorenzimmer im Haus Brunngasshalde. Die Stuckarbeiten wurden ergänzt oder rekonstruiert. Die eichenen Knie-täfer, Türen und Türrahmen waren ursprünglich dunkelbraun lasiert, wurden aber später achtlos überstrichen. Leider wurde der Raum im Zuge der Renovation durchgehend hell gestrichen, nicht zuletzt wegen einer übertriebenen Angst vor zu dunklen Räumen<sup>205</sup>.

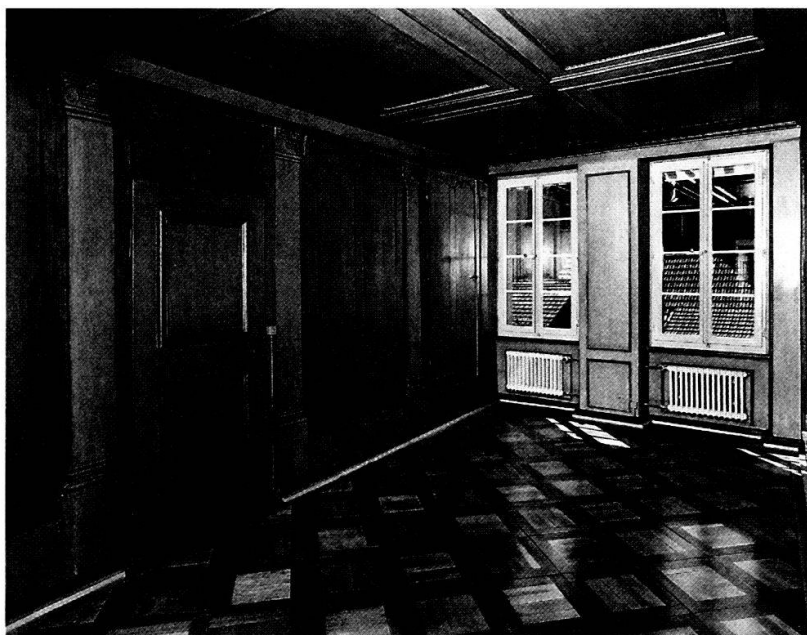
*Brunngasse 52: Zimmerausstattung um 1780 mit Brett-Pilaster-Täfer und flacher Felderdecke, Zustand nach Restaurierung.*

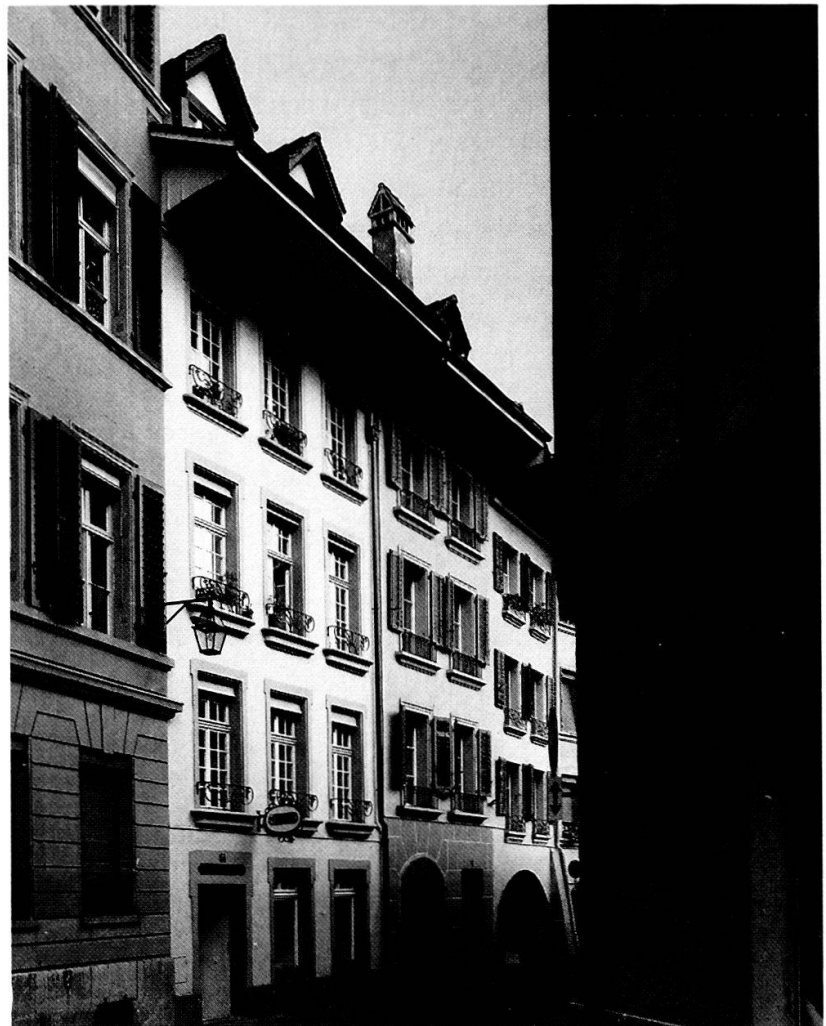
*Südfront des Hauses Brunn-  
gasse 64 nach der Renovation.*

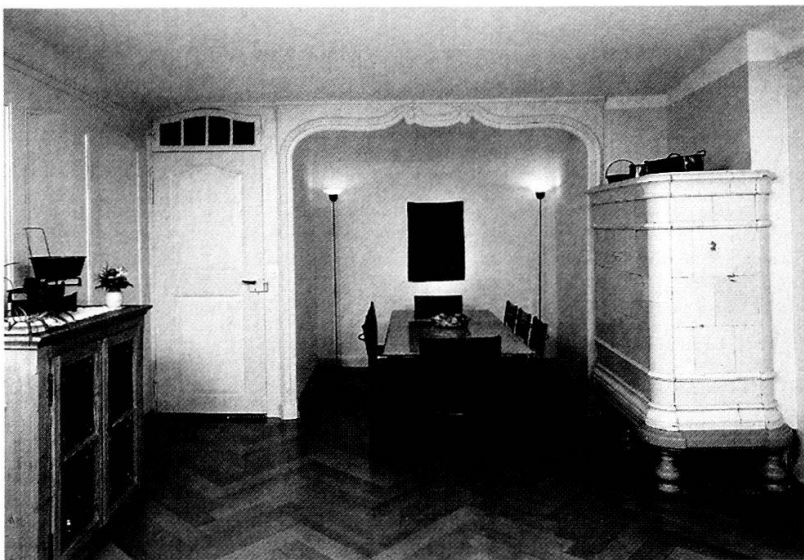
*Brunngasse 64: Alkoven-Gassenzimmer mit Ausstattung des 18./19. Jahrhunderts, Zustand 1986.*

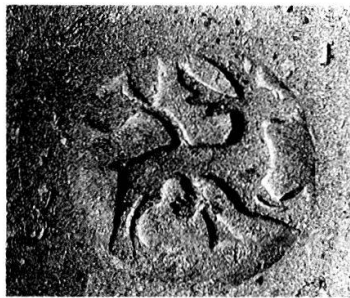
210 Im Dachstock des westlichen Hausteils fand sich eine gestempelte Tonplatte des 14./15. Jahrhunderts.

Münstergasse 16, Tönplatte mit Relief.
