# DENKMALPFLEGE IN DER STADT BERN

## 1985–1988

Herausgegeben  
von Bernhard Furrer

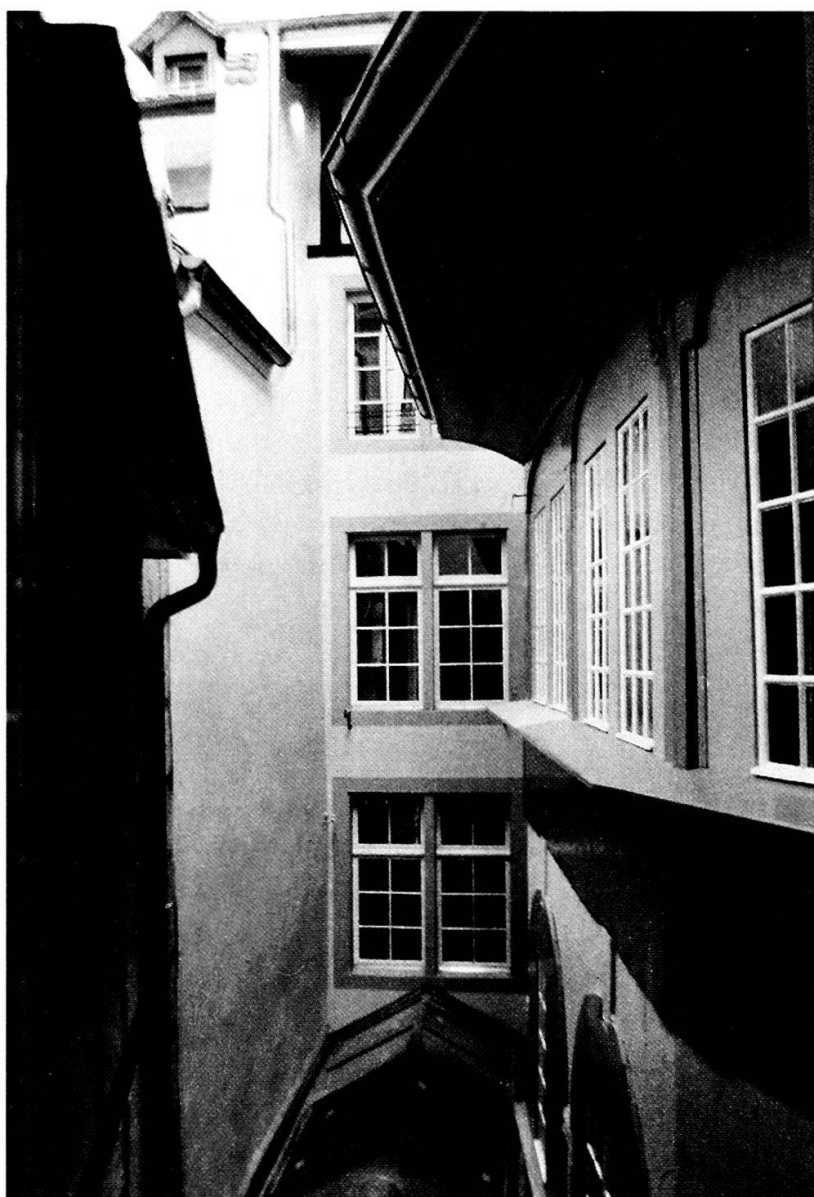
*Innenhof der Doppelliegenschaft Kramgasse 17/Münstergasse 16.*

Die *Münstergass-Fassade* wurde von Anstrichen befreit und stark beschädigte oder abgewitterte Teile wurden ersetzt. Die Fassade wurde hierauf gewaschen und abschliessend flächig mit einer Öllasur behandelt<sup>213</sup>. Der

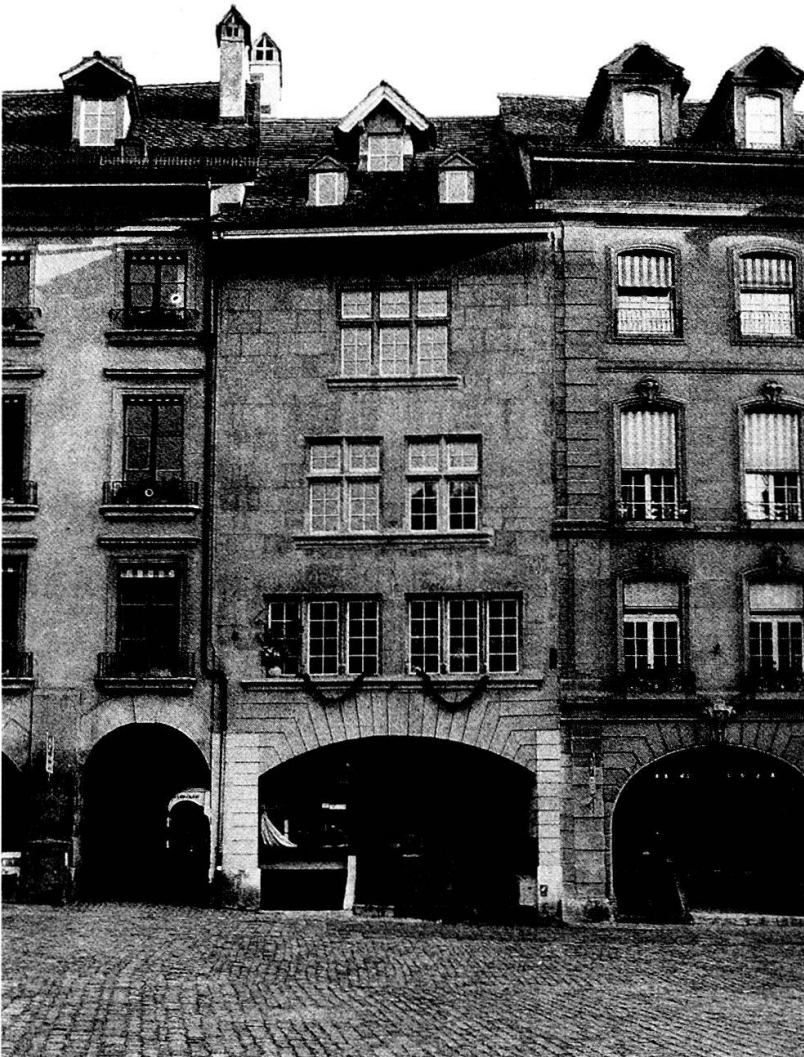
*Münstergasse 30, Zustand 1989 mit ergänzten Kreuzstöcken, rekonstruierter Einzelkarnie und ergänzenden Dachgauben.*

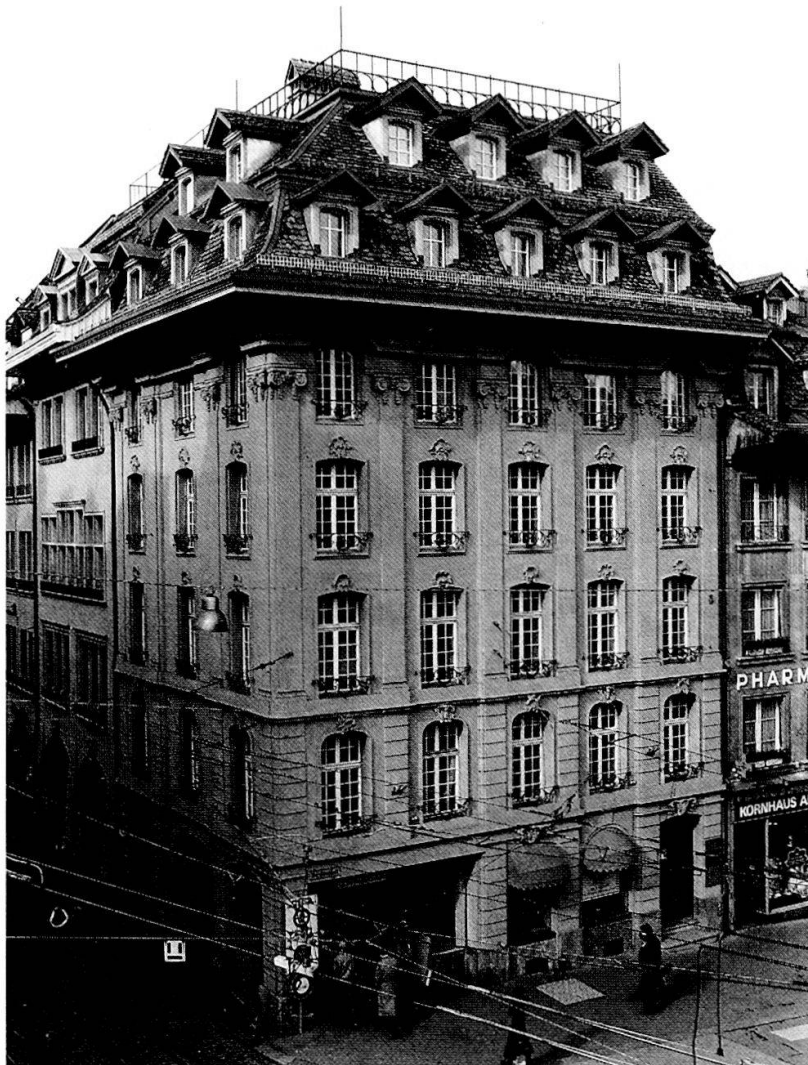
*Die Eckliegenschaft Kornhausplatz 2 nach dem Umbau 1985/86.*

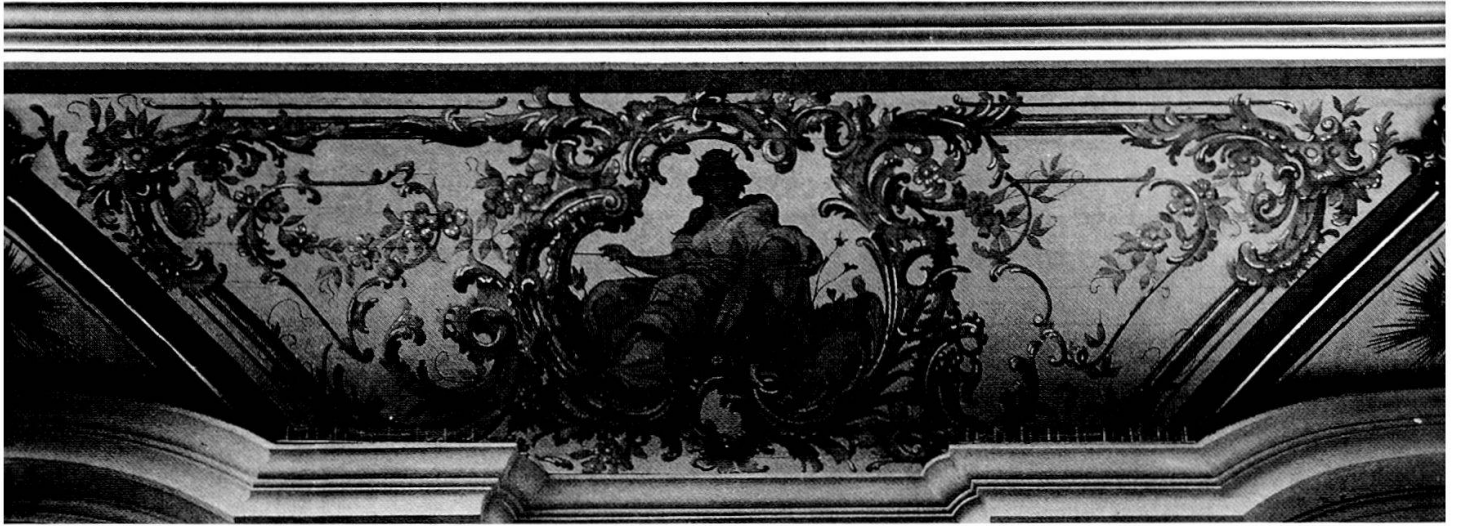
*Ausschnitt aus der Vogeldielen-Malerei des Hauses Kornhausplatz 2.*

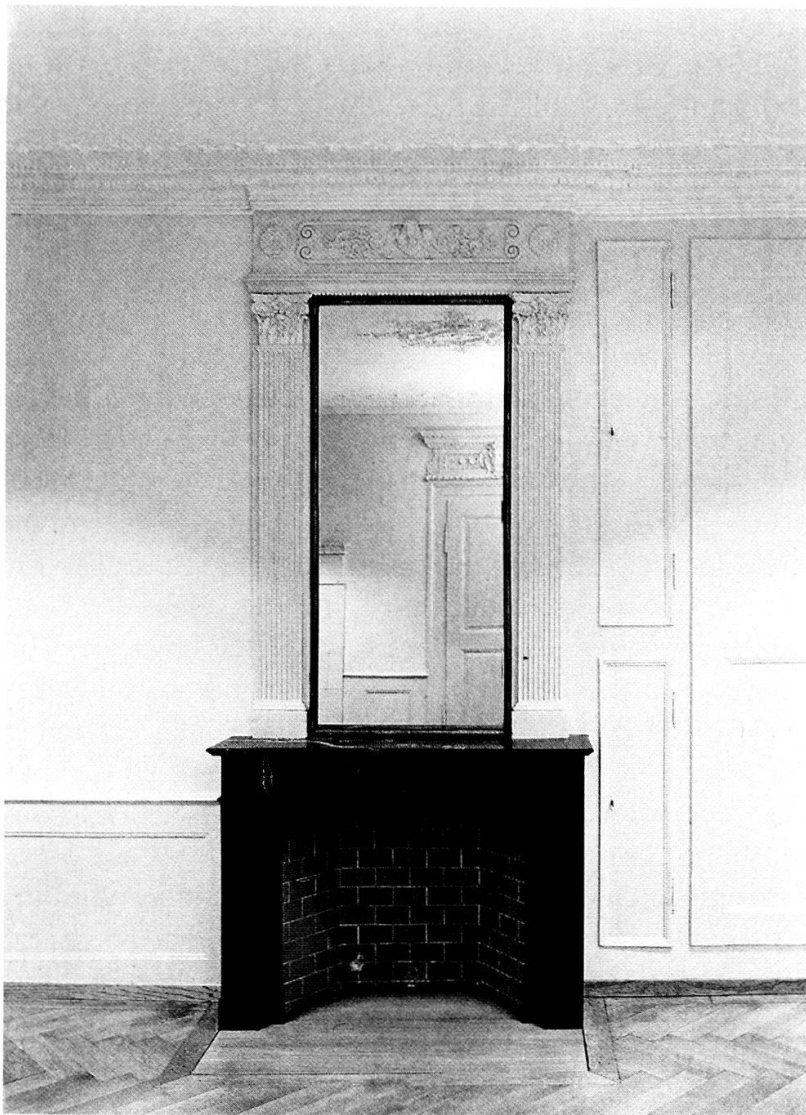
*Salon im Aarhof mit Cheminée, Stukkaturen und Täfern aus der Bauzeit, Zustand 1989.*

Parterre, die Stuckdecken und Parkettböden wurden aufgefrischt<sup>244</sup>. Im Keller wurden die Gewölbe auf feingliedrigen Pfeilern von älteren Verbauungen freigelegt. Der Estrich und die rückwärtigen Räume erhielten einen neuzeitlichen Ausbau.

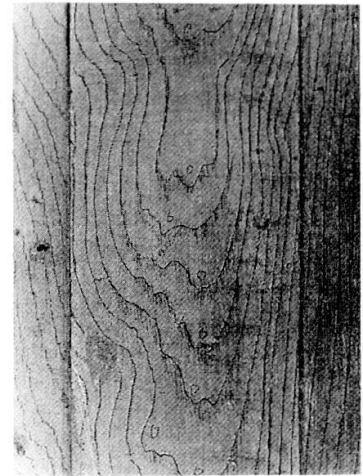
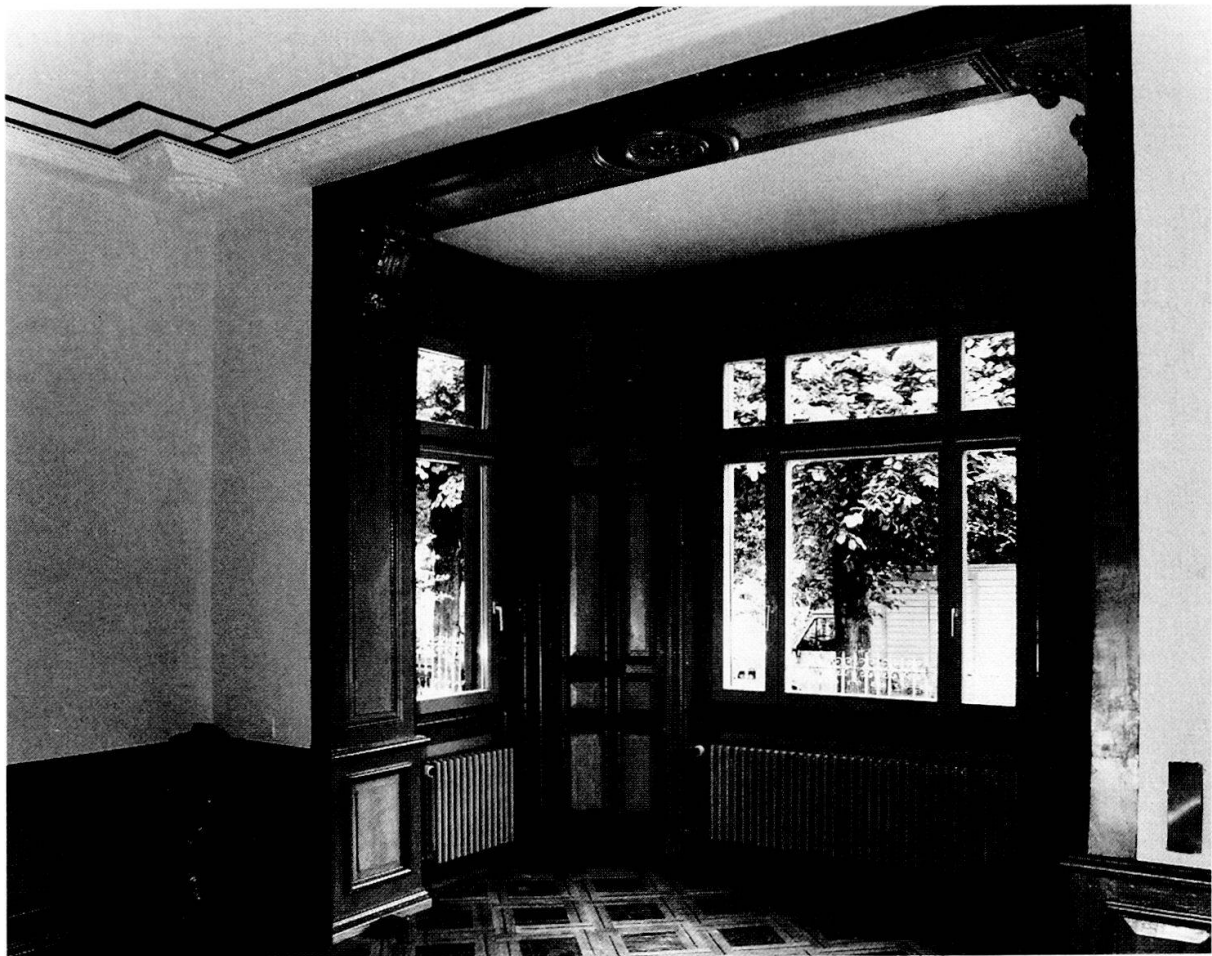
*Der Hauptraum im Erdgeschoss des Hauses Taubenstrasse 12, nach der Renovation: unten: Gesamtansicht mit Vorbau; oben: Detail der Eschenholz-Maserierung.*

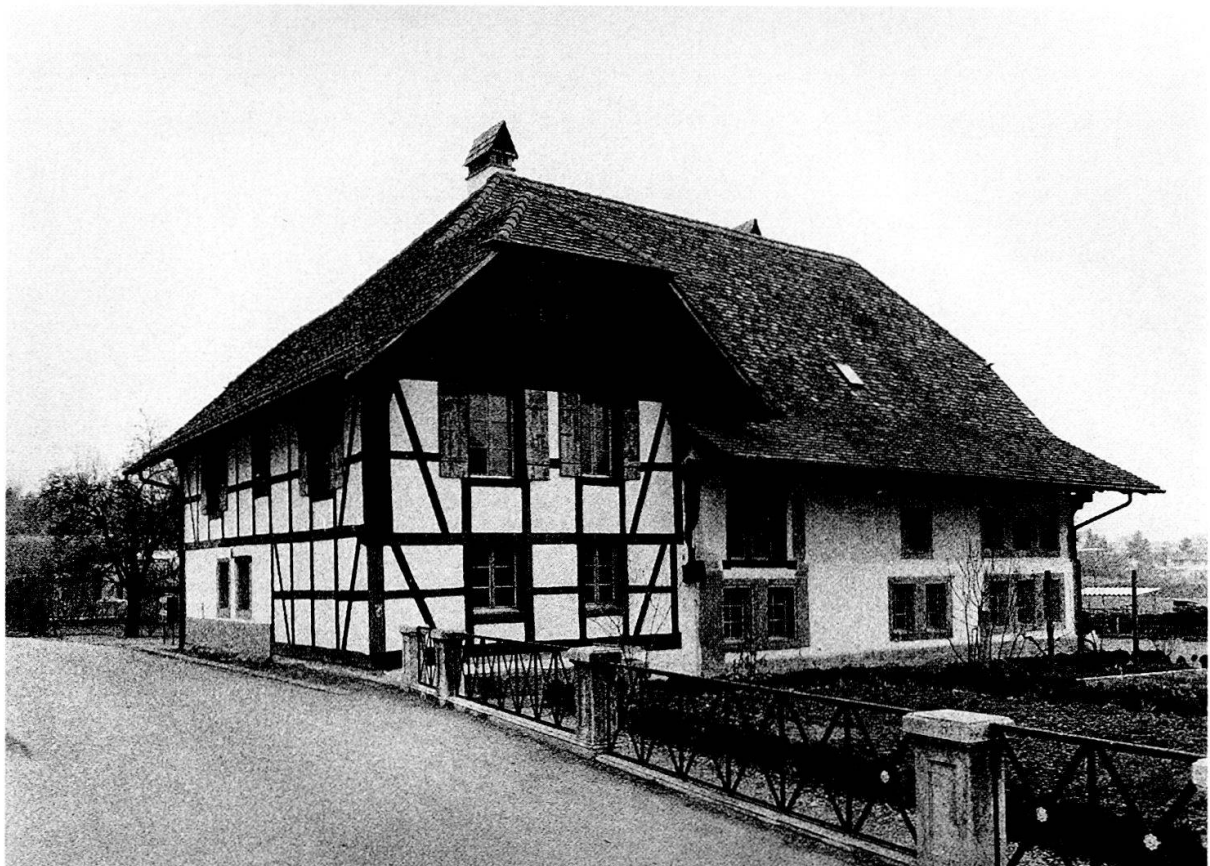
*Haus Melchenbühlweg 136 von Süden, Zustand 1987 (vor Einbau der Dachflächenfenster).*

kann. Die bestehenden alten Elemente wie Türen, Wandvertäferungen und Decken, blieben bestehen oder wurden, wo notwendig, mit Sorgfalt ergänzt. Bemerkenswert sind die schön detaillierten neuen doppelverglasten Sprossenfenster mit originalen Beschlägen und altem Glas<sup>277</sup>. Die Kalkverputze wurden sowohl innen wie aussen nach dem ursprünglichen Rezept ergänzt und anschliessend mit einem Kalkanstrich versehen. Mit der ungewöhnlich sorgfältigen Restaurierung des Pächterhauses konnte ein weiteres Element der sehr bedeutenden Gebäudegruppe um das Schloss Wittigkofen für die Zukunft gesichert werden. B. S.

277 Die für die neuen Wohnräume notwendigen Fensterflächen im Dach wurden geschickt konzipiert mit Glasziegeln auf der Nordseite, mit ungewöhnlich feingliedrig konstruierten Dachflächenfenstern auf der Südseite.

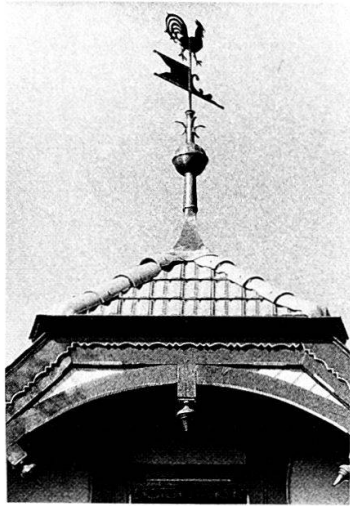
*Das «Mory-Haus» nach der  
Renovation: unten: Front zur  
Bümplizstrasse; oben: Ab-  
schluss des Giebels mit  
Abwalmung und Dachzier.*

cher, übernahm mit bemerkenswertem Mut die Bauleitung für die folgenden Renovationsarbeiten, wobei es ihm wichtig war, den Charakter des Hauses zu bewahren. Mit viel Liebe wurden die einzelnen Details gepflegt, am Äussern beispielsweise die Malerarbeiten und die Dachbegrünungen, im Innern namentlich die Terrazzo- und Parkettböden, sowie die in vielen Räumen vorhandenen Ornament-Malereien. Die Familie konnte sich damit ein persönlich geprägtes Eigenheim verwirklichen und der Öffentlichkeit gleichzeitig einen wichtigen Zeugen der baulichen Entwicklung von Bümpliz erhalten<sup>289</sup>.

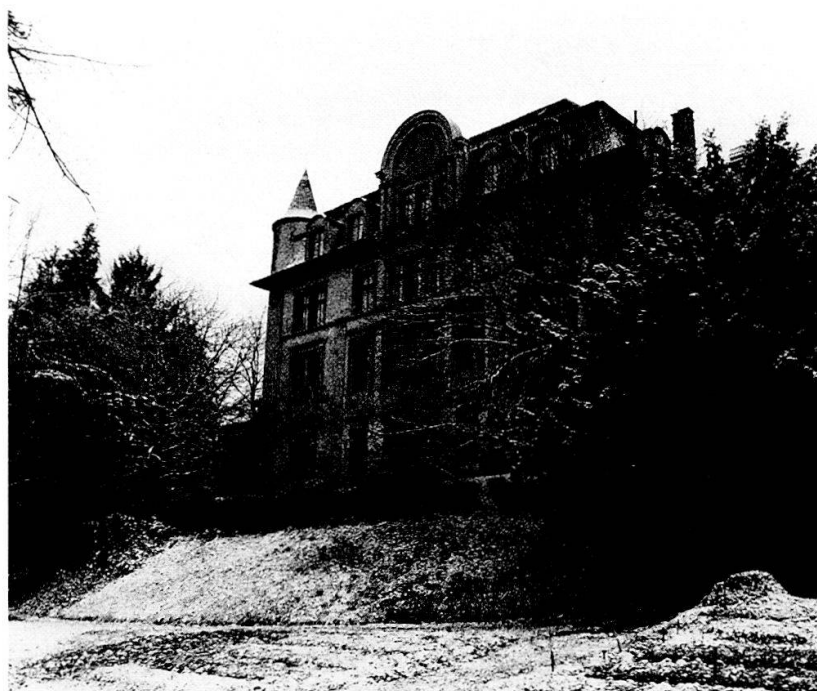
*Das alte Kocherspital, Zustand 1987.*

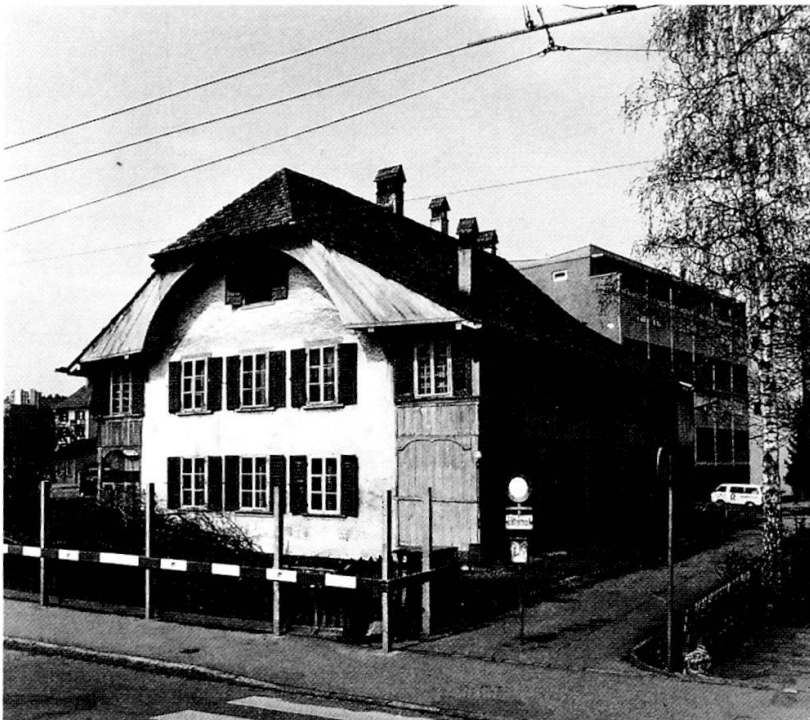
*Das Pfarrhaus Bümpliz unmittel-  
bar vor dem Abbruch 1986.*

Das abgebrochene alte Pfarrhaus Bümpliz ging in seinem Kern auf ein um 1530 errichtetes Wohnhaus zurück<sup>304</sup>. Vor der Reformation versah das Deutschordenshaus Köniz die Kirche; danach setzte die Stadt Bern einen Predikanten ein, gab ihm eine Pfrund und baute ihm das Pfrundhaus am Bachmätteli nebst einer Scheune. Die kleine Landwirtschaft mit zugehörigem Ökonomiegebäude sollte das Auskommen des Pfarrers sicherstellen; einem Pfrund-Urbar ist die Grössenordnung des Betriebes zu entnehmen «... Pfrundhaus mit-samt Hofstatt von 4 Juch. Scheune, Ställe und Spycher, 1/2 Juch. Acker, 1/2 Juchart Feld vor dem Dorf, drei Mad Matten, Bünden und Garten samt Weidrecht und Behol-zung». Diese Quelle aus dem Jahr 1683 stellt zugleich die erste urkundliche Nennung des Pfrundgutes dar. Das über der Pfarrhaus-Eingangstür angebrachte Datum 1693 dokumentiert das Jahr eines durchgreifenden Umbaus mit Erweiterung nach Nordwesten. Während der Bauuntersuchung unmittelbar vor dem Abbruch konnte nebst dem Grundriss des nachreformatorischen Pfrundhauses auch die Ausstattung des ausgehenden 17. Jahrhunderts zum Teil aufgedeckt und der architektonische Anspruch eines Pfarrhauses jener Zeit wenigstens erahnt
