DENKMALPFLEGE IN DER STADT BERN

1985–1988

Herausgegeben
von Bernhard Furrer

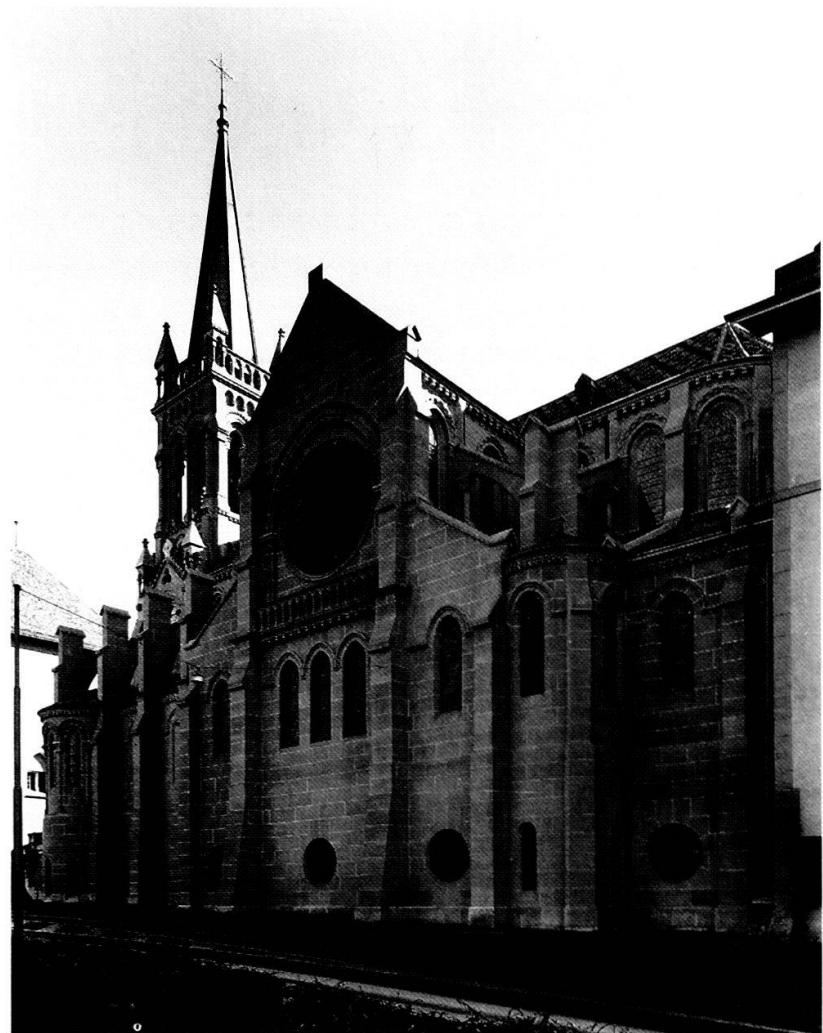
Nordfassade der Kirche St. Peter und Paul nach der Renovation.

Die Renovierungsarbeiten an der Nordfassade der christkatholischen Kirche ST. PETER UND PAUL (Rathausgasse 2) konnten 1984/1988 ausgeführt werden⁵⁸. Die zum Teil katastrophalen Schäden an der Fassade waren weitgehend zurückzuführen auf die architektonische Gestaltung des Gebäudes, das mit äusserst geringen Dachvorsprüngen, knappen Gesimsen und teilweise ungeschützt der Witterung preisgegebenen Sandsteinteilen keine Rücksicht auf das verwendete Material, den weichen Berner Sandstein, nimmt. Da selbstverständlich eine Veränderung von Architekturelementen bei diesem wichtigen Bauwerk nicht zur Diskussion stand, wurden Verbesserungen durch sekundäre Massnahmen angestrebt. Die schlechten Erfahrungen mit der Verwendung von zementgebundenem Kunststein bei der Re-

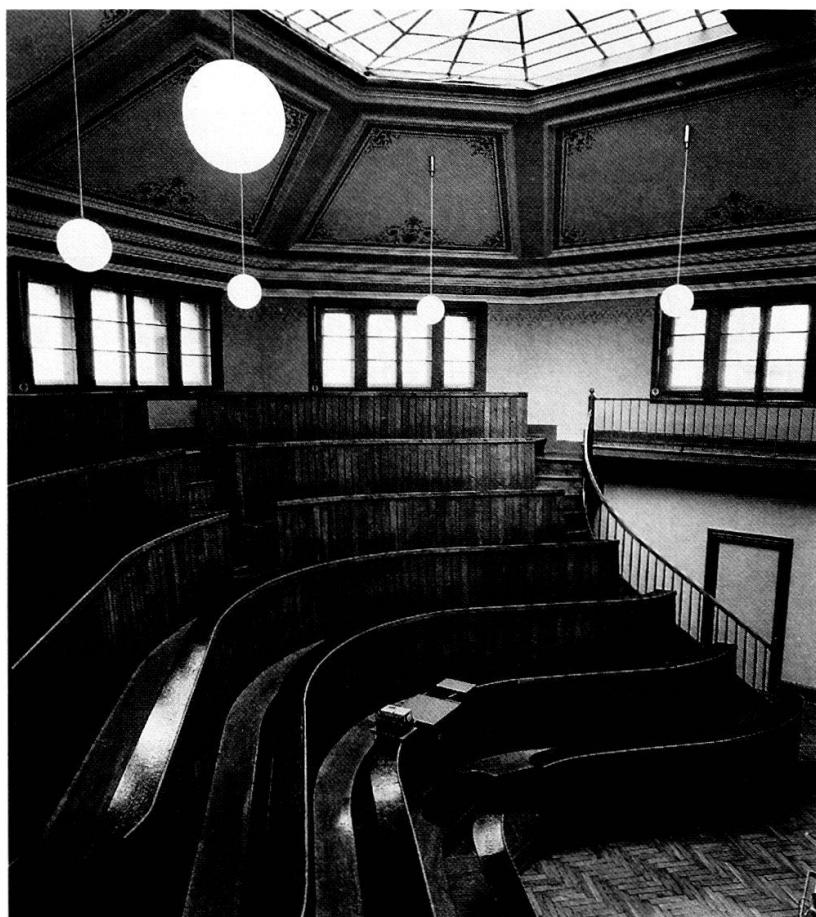
Der Anatomische Hörsaal der Universität Bern, Zustand 1988.

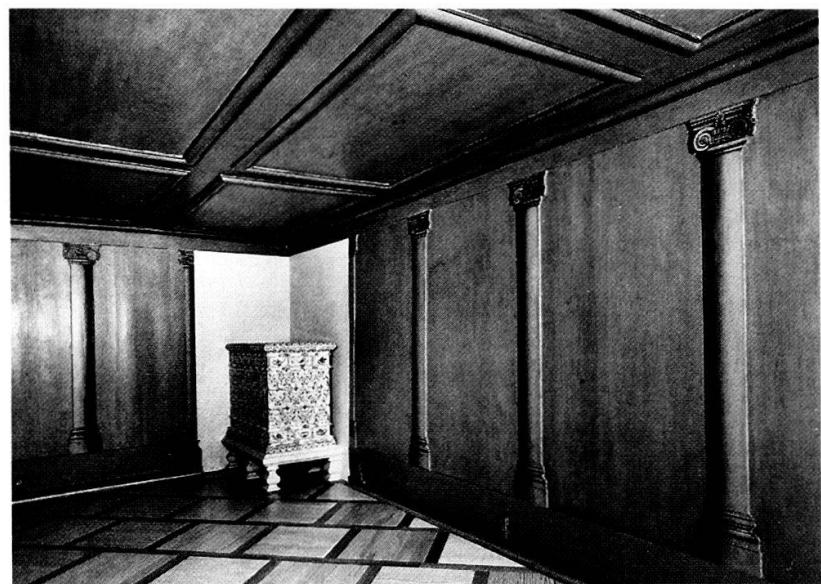
Brunngasse 52: Zimmerausstattung um 1720 mit Brett-Pilaster-Täfer, Wulstfelder-Decke und Ofen, Zustand nach Restaurierung.

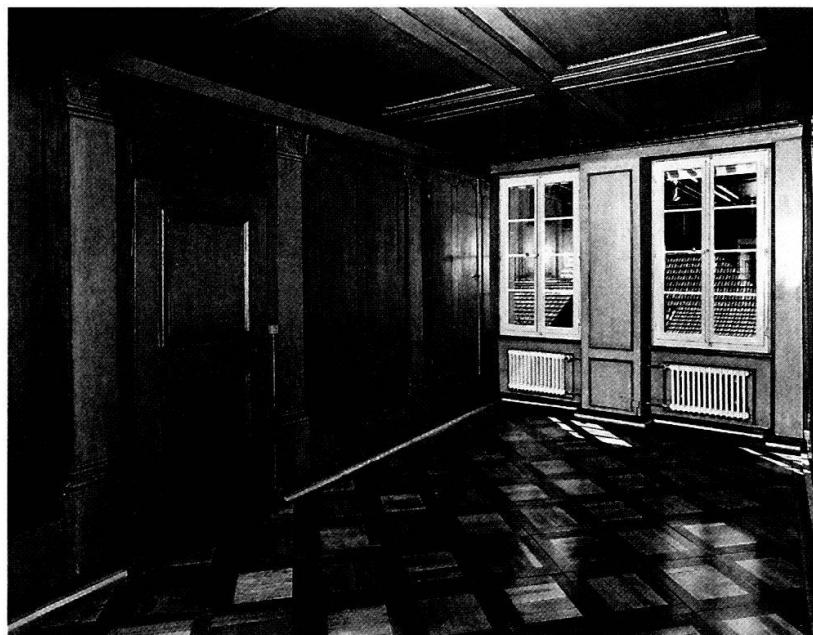
Brunngasse 52: Zimmerausstattung um 1780 mit Brett-Pilaster-Täfer und flacher Felderdecke, Zustand nach Restaurierung.

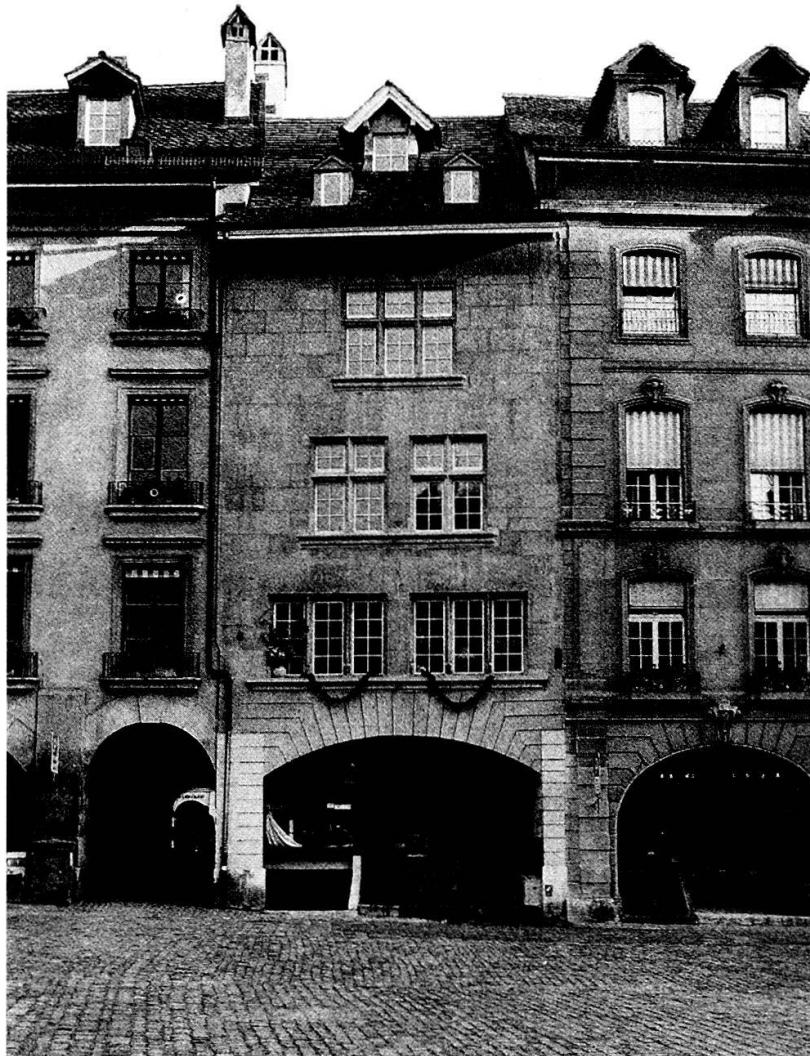
Münstergasse 30, Zustand 1989 mit ergänzten Kreuzstöcken, rekonstruierter Einzel-lukarne und ergänzenden Dachgauben.

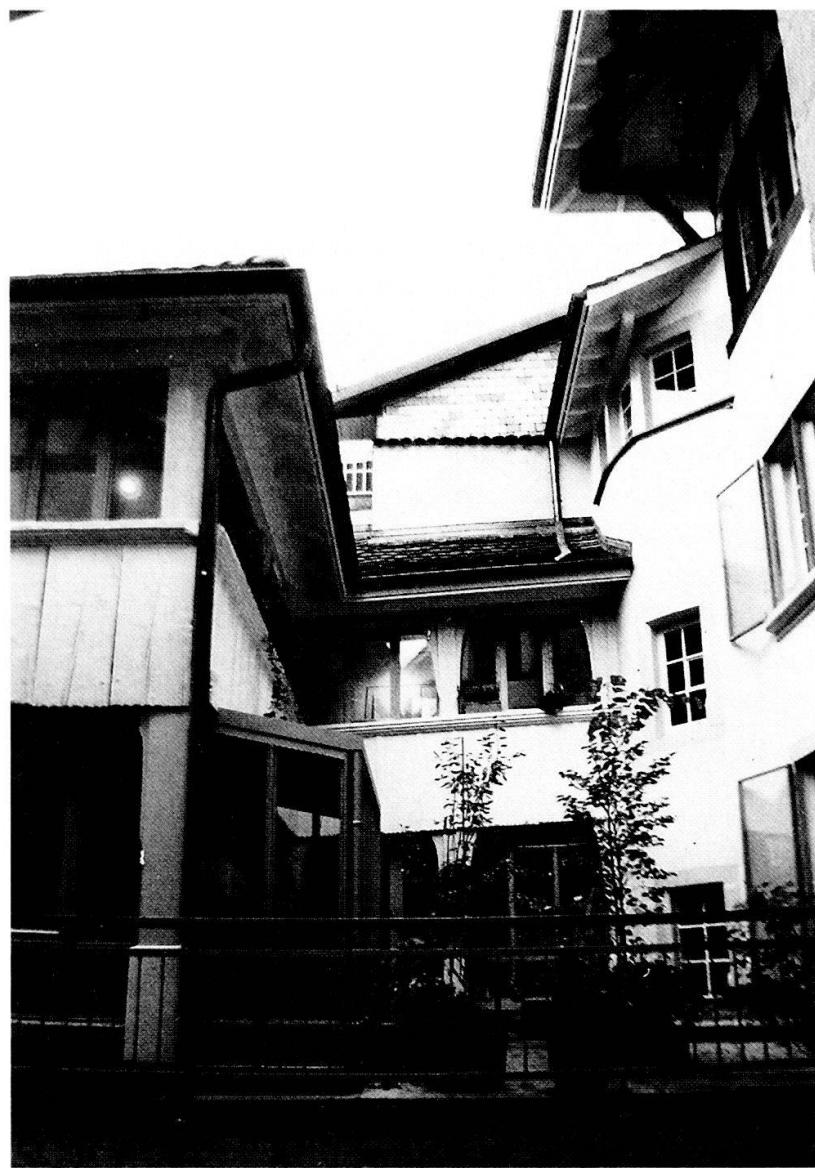
Innenhof des Hauses Münstergasse 30 mit neu befenstertem Hofgebäude, aufgestocktem Treppenturm und Rückfassade des Hauptgebäudes mit Aufzugsgiebel.

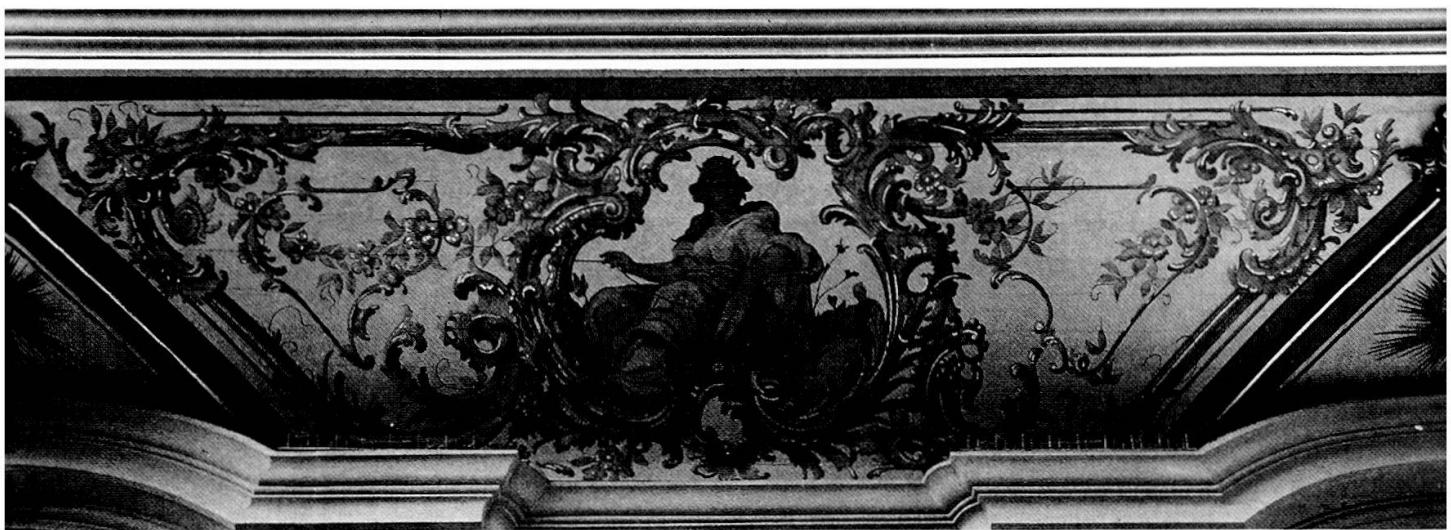
Ausschnitt aus der Vogeldielen-Malerei des Hauses Kornhausplatz 2.

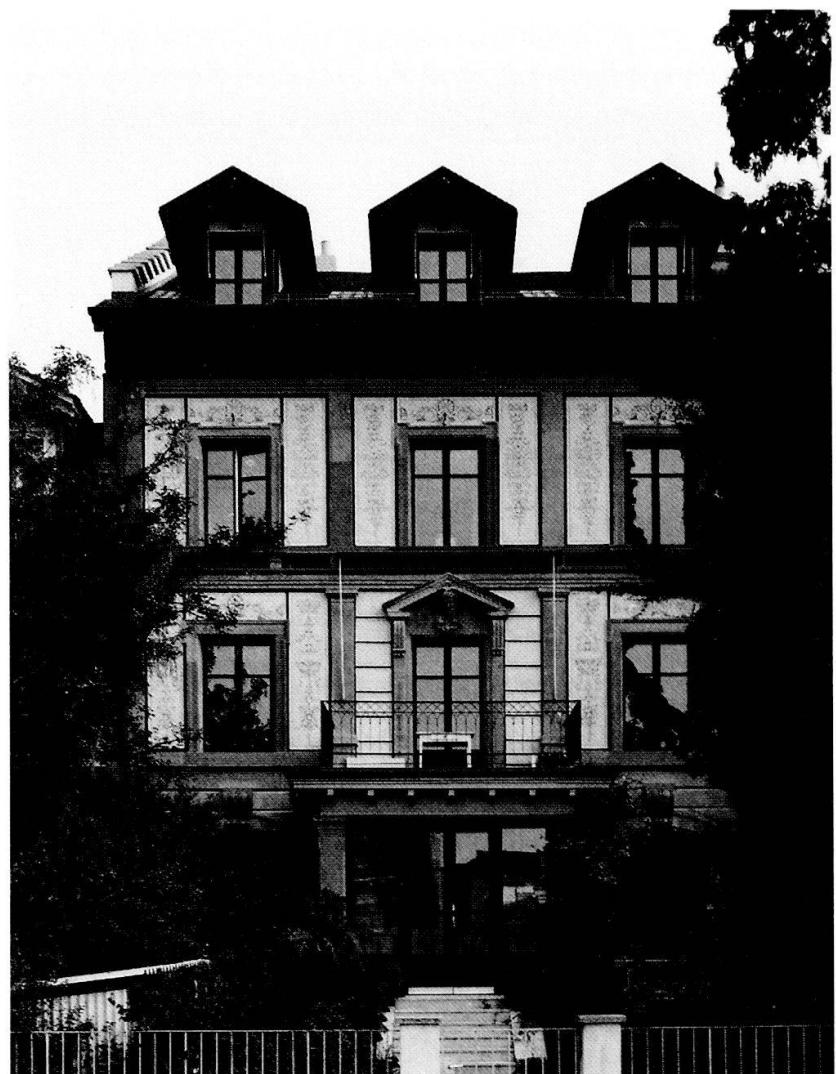
Das Haus Pavillonweg 3 mit den Sgraffitti nach deren Restaurierung.

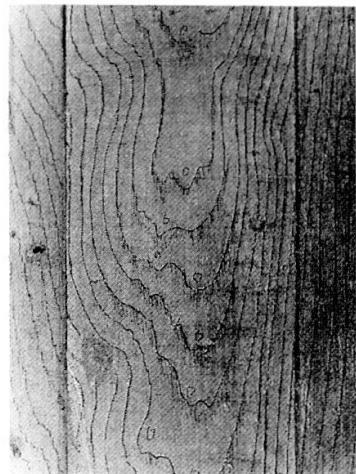
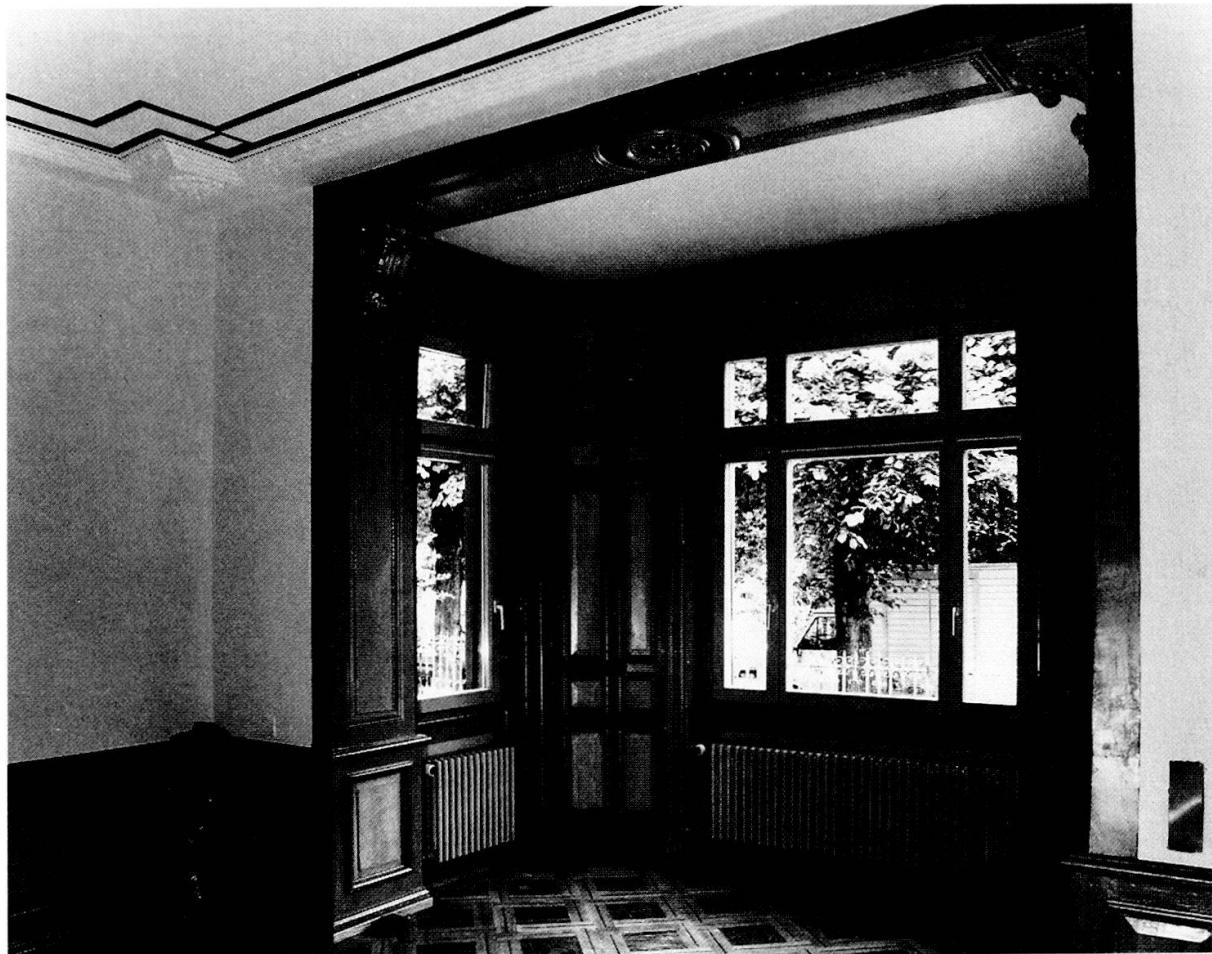
Der Hauptraum im Erdgeschoss des Hauses Taubenstrasse 12, nach der Renovation: unten: Gesamtansicht mit Vorbau; oben: Detail der Eschenholz-Maserierung.
