Artikel: Denkmalpflege in der Stadt Bern 1985-1988

DENKMALPFLEGE IN DER STADT BERN 1985–1988

Herausgegeben von Bernhard Furrer

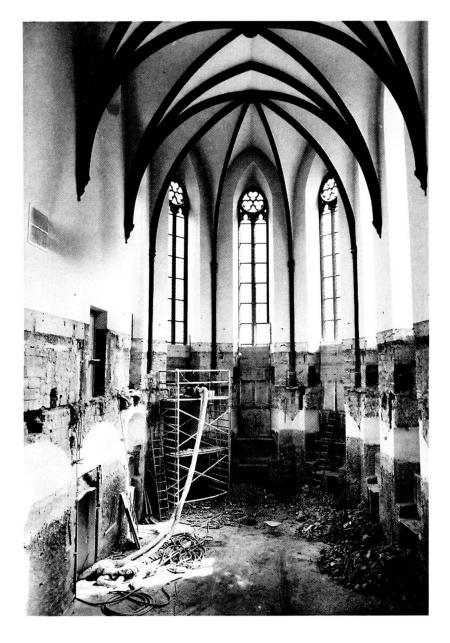
Chor-Raum der Französischen Kirche nach Abbruch des Zwischenbodens.

gebracht⁵¹. Der neue Sandsteinplattenboden – wieder auf dem mittelalterlichen Niveau – wird sich an die Zweiteilung von Mönchschor und Altarraum halten⁵². Wichtig für die Wiederherstellung des Raumeindruckes ist die Korrektur der Fensterbank-Höhe, die um rund 130 cm hinaufgesetzt wurde⁵³. Von der älteren Ausstattung sind mit Ausnahme von Teilen des Chorgestühls, die im nördlichen Seitenschiff der Kirche verbleiben sollen, keine Reste vorhanden. So werden beispielsweise der Wandverputz oder die Basen-Profile der Wanddienste⁵⁴ ohne genaue Belege neu erstellt werden müssen.
