Artikel: Denkmalpflege in der Stadt Bern 1985-1988

Kapitel: 3: Öffentliche Bauten

3. ÖFFENTLICHE BAUTEN

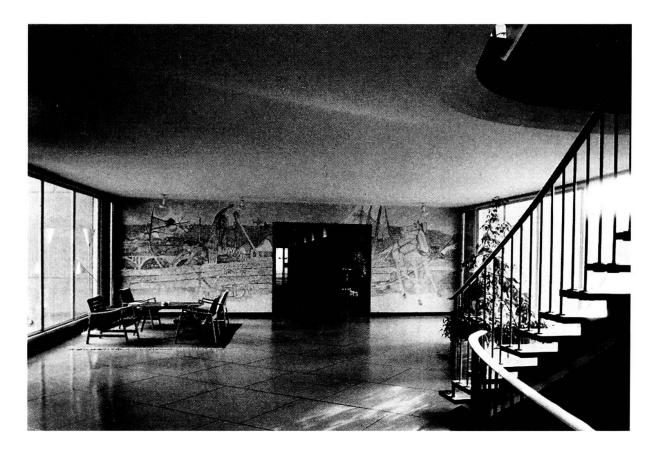
Eidgenössische Oberzolldirektion: Treppenhalle, Zustand 1988.

Nach Jahrzehnten sorgloser Klein-Umbauten, Nachinstallationen und Anderungen aller Art wird seit 1986 der Bau in kleinen Schritten saniert und dabei werden mit grosser Sorgfalt die für die Architektur der 50er Jahre entscheidend wichtigen Details gepflegt 68. Die energietechnische Sanierung beschränkte sich auf eine Isolation der Flachdächer⁶⁹ und die Isolation der grossen Verglasungen der Verbindungshalle, deren feine Rahmenprofile aber beibehalten wurden. Schwierig gestaltete sich die Installation der für einen heutigen Dienstleistungsbetrieb unerlässlichen Verkabelungen der EDV-Anlage, für welche zur Schonung der Büros eine Lösung über den Korridoren gefunden wurde 70. Das ursprüngliche Mobiliar in den Büros ist bereits vor längerer Zeit ersetzt worden⁷¹, doch sind die Sitzgruppen und Beleuchtungskörper in den Treppenhallen noch vorhanden und sollen sorgfältig instandgestellt werden. Die Wandgemälde der Treppenhalle wurden gereinigt und Beschädigungen retouchiert⁷². Die in ihrem Umfang zwar bescheidenen, in der Sorgfalt der Durchführung aber bemerkenswerten Arbeiten haben diesem wichtigen Vertreter der Nachkriegsarchitektur in der Schweiz Eleganz und Klarheit in manchem Bereich wieder zurückgegeben; sie sind auch Ausdruck der grossen Bedeutung, welche die Stadtberner Denkmalpflege den Bauten seit dem 2. Weltkrieg bis hin zu den Leistungen unserer eigenen Zeit beimisst. B. F.

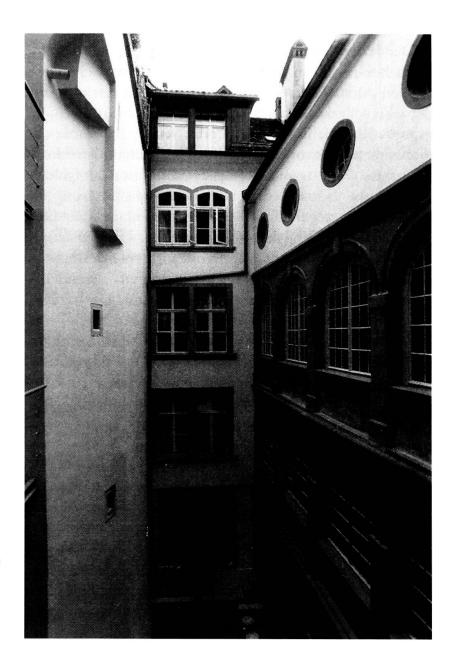
Rathausplatz 1: Der bis in das Erdgeschoss freigelegte Innenhof mit der um das fehlende Joch ergänzten und auf die ursprüngliche Höhe reduzierten Hofgalerie (rechts).

Mit dem 1987-89 durchgeführten *Umbau*⁷⁶ konnte der überlieferte historische Bestand weitgehend gehalten werden. Der bedauerliche Substanzverlust der tiefgreifenden Umbauten von 1930 und 1950 konnte nicht rück-

gängig gemacht werden, denkmalpflegerische Massnahmen hatten sich daher auf wenige Hauptpunkte zu beschränken. Gezielte restaurative Eingriffe ermöglichten substantielle Korrekturen im strukturellen Bereich des Gebäudekomplexes. Dem Haus Nr. 72 wurde die angestammte Wohn- und Gewerbenutzung wiedergegeben und das Dach- und Galeriegeschoss zusätzlich als Abwartswohnung ausgebaut. In den Bürogeschossen der Nrn. 1 und 63 war historische Bausubstanz von den Umbaumassnahmen nicht betroffen. Zwei im zweiten Obergeschoss aufgedeckte, allerdings unvollständig erhaltene, einfache barocke Balkendecken wurden unverändert belassen, dokumentiert und wieder verkleidet. Im Ostteil der Nr. 63 brachte ein neuer, invalidengängiger Lift nachhaltige Eingriffe in die bestehende Gebäudestruktur. Der wertvolle, im Kellerplan der Berner Altstadt hoch eingestufte Keller wurde mit Ausnahme des Bodenbelages sorgfältig und zurückhaltend renoviert. Jüngere Einbauten wurden entfernt, Wände und Gewölbe mit einer feinkörnigen Kalkschlemme gestrichen. Der mit Sandsteinplatten belegte Boden musste für Fundierungsarbeiten an der Westbrandmauer und im Bereich der Pfeilerfundamente beseitigt werden. Für die Neunutzung als Cafeteria und Konferenzraum wurde ein mit Asphaltplatten belegter Betonboden eingezogen. Die noch erhaltene mächtige Sandstein-Substruktion des ehemaligen spätgotischen Treppenspindels der Nr. 1 konnte hingegen im Sinn einer Spurensicherung belassen werden. Hervorzuheben ist die sorgfältige Detaillierung bei der Erneuerung historischer Bauteile wie den Lukarnen, dann auch die moderne, die spezielle Situation reflektierende Erneuerung der Laubenfassade. Beachtenswerteste Massnahme stellt der Abbruch der eingeschossigen Hofüberbauung und die Wiederherstellung des ursprünglich bis auf Erdgeschoss-Niveau offenen Innenhofes dar. Der Raumverlust wurde mit einem viergeschossigen Anbau im abgewinkelten Hofraum zwischen Postgasse 63 und Gerechtigkeitsgasse 72 kompensiert. Der als Stahl-Glas-Konstruktion konzipierte Neubau mit Flachdach gibt sich dezidiert modern. Die feingliedrige Fassade fügt sich als Ausdruck unserer Zeit harmonisch in den gegebenen historischen Rahmen ein⁷⁷.

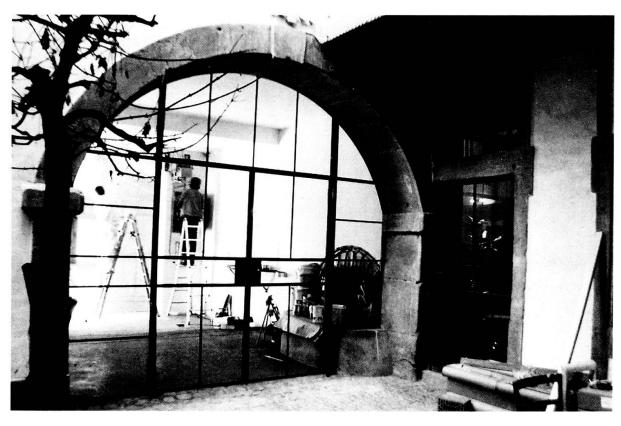
Innenhof des Diesbach-Hauses mit der heute verglasten Tordurchfahrt, die als Vorraum der Kramgass-Post dient.

Bei den Arbeiten im Hofbereich⁸¹ wurden in grosser Zurückhaltung lediglich die unrettbar verwitterten Sandstein- und Holzteile ersetzt. Besonderen Wert legte die Denkmalpflege auf die ungeschmälerte Beibehaltung des Aufzugsgiebels, der mitsamt den äusseren Verschluss-Toren, dem Aufzugsbalken und dem Haspel erhalten blieb82. Im Innern wurden die meisten Räume renoviert. Von Interesse ist die architektonische Lösung zum Einbau der geforderten Schalteranlage im Erdgeschoss, die, nachdem vorerst ein Totalabbruch der bestehenden Wand und eine vollständige Verglasung vorgeschlagen worden war, vom Architekten in einer zurückhaltenden Weise, aber in dezidiert modernem Ausdruck gelöst worden ist⁸³. Auch der Einbau einer neuen Bibliothek mit Cafeteria und Sitzungszimmern in den Estrichräumen zeigt bei vollständiger Respektierung der historischen Substanz einen unserer Zeit gemässen architektonischen Ausdruck, der hohe Qualität aufweist.

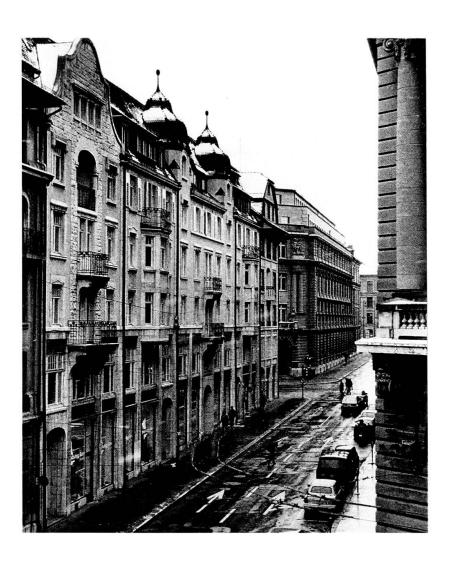
Die Gebäudegruppe Speichergasse 8–16 nach der Renovation.

Der seit langem mit Büros belegte und verschiedentlich unschön veränderte Komplex wurde 1984-1986 für die Zwecke verschiedener kantonaler Amtsstellen umgebaut⁸⁷. Während die gassenseitigen Fassaden behutsam und unter Respektierung der für diese Architektur wichtigen Details instandgestellt wurde, erfuhr die anspruchslose Rückseite grössere Veränderungen: sämtliche Anbauten wurden abgebrochen und es entstand ein etwas merkwürdig teils im Hauptgebäude eingebauter, teils als Stahl- und Glaskonstruktion vor die Hoffassade auskragender Bauteil, der die geforderten Gerichtssäle aufnimmt⁸⁸. Im Innern blieben die fünf Treppenhäuser sowie die Grundrissstruktur erhalten. In klarer, nie schroff wirkender Gegenüberstellung von sorgfältig instandgestellten Bauteilen wie Parkettböden, Täfern und Stuckdecken mit modernen Zutaten wie verglasten Zimmertüren und Beleuchtungsinstallationen wurde mit sparsamen Mitteln eine wohltuende Atmosphäre der Arbeitsräume geschaffen. Die Ladenlokale wurden teilweise als Eingangshalle verwendet, glücklicherweise aber teilweise an Geschäfte vermietet, die zur Belebung des Ganzen beitragen⁸⁹. Ein Detail verdient besondere Erwähnung: Eine den Ansprüchen für Arbeitsplätze genügende künstliche Beleuchtung ist in Räumen mit wertvoller Ausstattung erfahrungsgemäss schwierig zu realisieren. Der Architekt legte nicht nur hohe Sorgfalt in eine Kabelinstallation, die möglichst wenig Eingriffe erforderte, sondern entwickelte auch eine von den Stuckdecken völlig unabhängige, an Spannkabeln befestigte Beleuchtung mit Halogenleuchten, welche die weissen

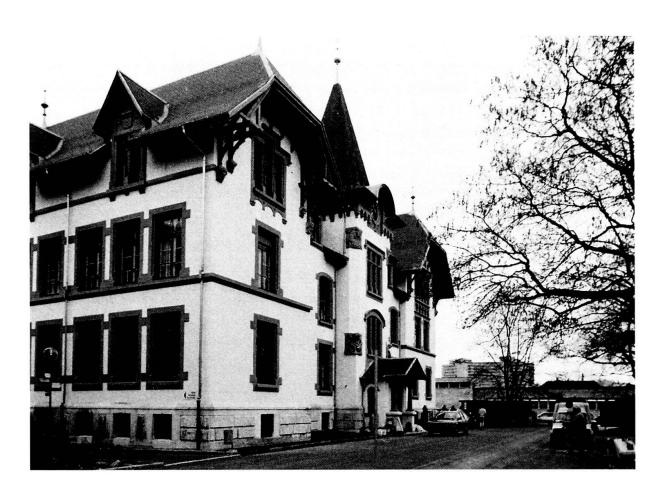
Oberseminar: Eingangsfassade, Zustand 1989.

Stahlrahmen erstellt werden, welche sich aber gut in die bestehenden Schreinerarbeiten integrieren. Sondierungen ergaben über die Original-Farbfassungen widersprüchliche Belege. Lediglich bei den ehemaligen Schulzimmern war die ursprüngliche Farbgebung, beziehungsweise das Beleg für die Holzsichtigkeit in einzelnen Räumen noch in seiner Gesamtheit sichtbar. Um den Bedürfnissen nach hellen Räumen gerecht zu werden, entschied sich die Bauherrschaft schliesslich für eine neue Farbgebung. Als Zeugnis wurde ein einzelner Raum in der originalen Fassung restauriert.

An der Fassade befand sich der Sandstein in einem ziemlich schlechten Zustand. Mit einer differenzierten Vorgehensweise wurden die entsprechenden Steinpartien je nach Verwitterungsgrad restauriert ⁹⁶. Der qualitativ gute Verputz wurde nur örtlich repariert und ergänzt. Erfreulicherweise wurden bei diesem Bau die alten Fenster mit Vorfenstern, welche sich durch eine hohe handwerkliche und gestalterische Qualität auszeichnen trotz dem Wunsch der Betreiber nach neuen, einfacher zu reinigenden Fenstern, restauriert. Das Holzwerk und die Fenster wurden gemäss Befund mit den originalen Farbtönen versehen und die verputzten Flächen erhielten wieder einen weissen Kalkanstrich.

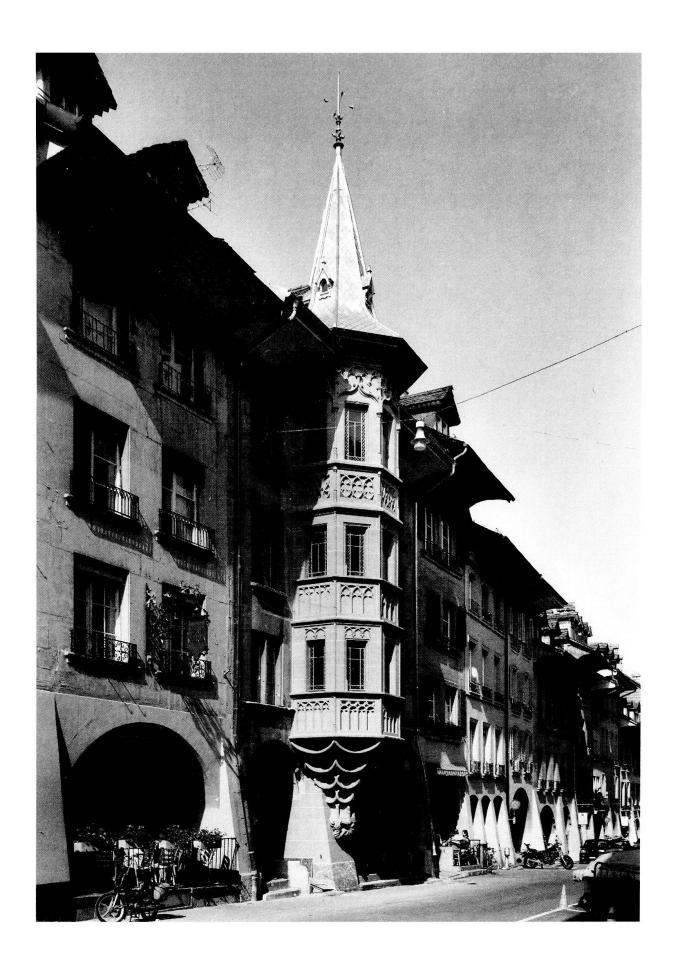
Nebenstehendes Bild: Das Obere May-Haus nach der Rekonstruktion des Erkers und der Restaurierung des Hauses, Zustand 1988.

127 Der Entscheid, den Erker in seiner Form von 1895 zu rekonstruieren, wurde so sinngemäss im Innern des Hauses weitergeführt. geführt wurden¹²⁶. Dabei konnten wichtige Grundsatzentscheide bereits zu einem frühen Zeitpunkt des Planungsablaufes festgelegt werden:

- Beibehaltung der Rohbaustruktur mit sämtlichen Wänden, Böden und dem Dach
- Erhaltung aller Ausbau-Teile
- Anpassung der Nutzung an den ursprünglichen Bestand mit Ladennutzung im Erdgeschoss, Wohnnutzung in den drei Obergeschossen und Verzicht eines Estrich-Ausbaues
- Verzicht auf den Einbau eines Aufzuges
- Abbruch der Hofüberdeckung

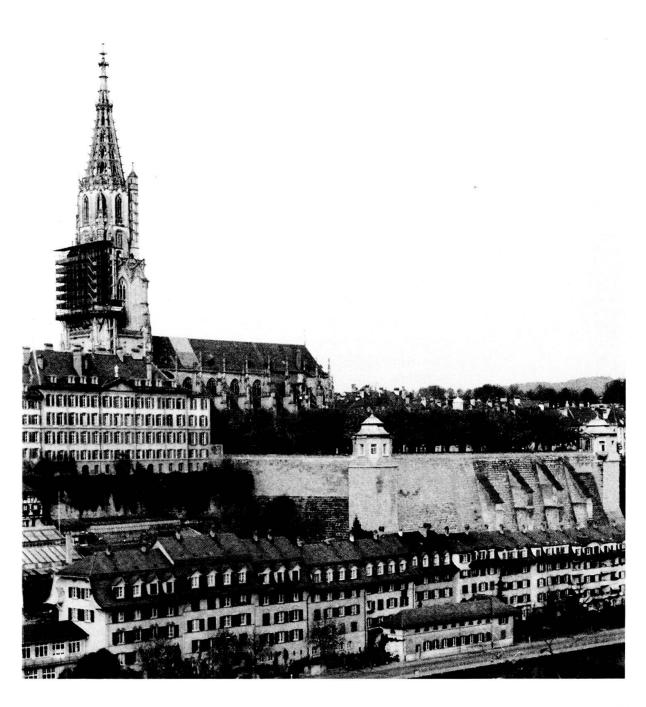
Die Münsterplattform nach den Sanierungsarbeiten 1979-88.

Die jüngsten Sanierungen wurden 1979-1988 durchgeführt¹³⁴. Die nicht mehr reparaturfähige Mattentreppe wurde durch eine Neuanlage in moderner Formensprache ersetzt, welche den Grundaufbau und die abgewinkelte Grundriss-Geometrie des Vorgängerbaues aufnimmt und sich ohne weiteres in das Stadtbild integriert 135. Bei der Reparatur der Stützmauern wurden die noch einigermassen intakten Quader ohne Uberarbeitungen belassen; bei Abwitterungen, die grösser als ca. 8-10 cm in die Tiefe gingen, wurden die Steine auf eine Bautiefe von rund 30-50 cm ersetzt. Besonderer Wert wurde in der gegebenen Situation mit starker Feuchtigkeitseinwirkung aus dem Hinterfüllmaterial auf die Zusammensetzung von Verguss- und Fugenmörtel gelegt, der möglichst alkaliarm und von adäquater Festigkeit sein sollte; in ausgedehnten Versuchsreihen¹³⁶ wurden geeignete Bindemittel und Mischungen eruiert. Die neuen Quader wurden im Fugenschnitt, in der flachen oder bossierten Form des Hauptes, der Oberflächenbearbeitung mit oder ohne Randschlag genau dem Bestand angepasst; die Rückseite wurde verzahnt und mit Ankereisen zur Sicherung der neuen Quader auf den zuvor gesicherten Mauerkern ausgeführt. Die Plattenbalustrade

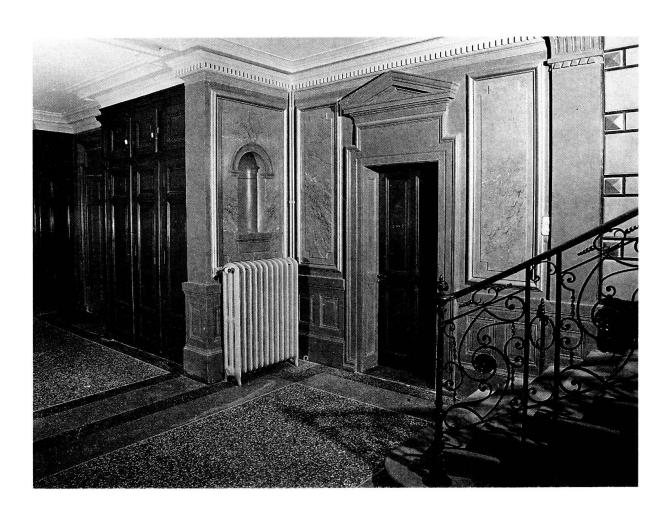
Die Treppenhalle der Villa Stucki (Erdgeschoss) nach der Restaurierung 1988/89.

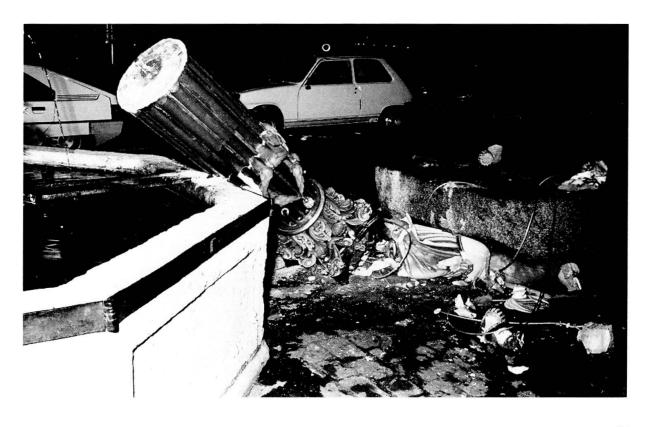
In der Nacht auf den 13. Oktober 1986 wurde die Figur mitsamt der Säule in einer minuziös geplanten Aktion heruntergerissen. Durch die offenbar von jurassischen Separatisten getragene Tat sollte um den Preis der Zerstörung eines Kunstwerkes von höchstem Rang das bernische Selbstverständnis untergraben werden 182. Während Schaft und Kapitell nur geringfügige Abplatzungen aufwiesen, wurde die Figur der Gerechtigkeit bei ihrem Aufprall auf den Granit- Nebentrog weitgehend zerstört; namentlich im Bereich der Knie, vor allem aber des Gesichtes zersprang der weiche Hauterive-Kalk in kleinste Stücke, wurde teilweise gar pulverisiert.

Die durch den Anschlag zerstörte Figur der Gerechtigkeit, 13. Oktober 1986.

auf dem Brunnen nicht zu denken. Nach breit durchgeführten Vorabklärungen wurden die zahllosen Bruchstücke in mühseliger Kleinarbeit zusammengeklebt 183. Anschliessend wurde die farbige Fassung, die anlässlich des letzten Neuanstrichs 1968 auf den zuvor vollständig abgelaugten Stein aufgebracht worden ist, entfernt 184. Die zahllosen Fehlstellen der nun steinsichtigen Figur wurden mit einem Mörtel geschlossen, der in Farbe und Körnung dem Naturstein zwar nahe kommt, sich aber vom Original bei näherer Betrachtung ohne weiteres unterscheiden lässt 185. Mit grosser Sorgfalt wurden die Detailformen aufgrund der vorhandenen Dokumentation, vor allem von Fotografien, möglichst genau wiederhergestellt; namentlich die Gesichtspartie musste wiederholt überarbeitet werden, um eine möglichst gute Übereinstimmung der Kopie mit dem Original zu erreichen. Damit war die Reparatur des Originals abgeschlossen und die Arbeiten zur Herstellung der Kopie konnten aufgenommen werden. Während der Grobarbeiten an der Haustein-Kopie¹⁸⁶ arbeitete der Bildhauer ein «Probe-Gesicht» aus einem kleinen Quader - erst im zweiten Anlauf befriedigten Haltung, Gesichtszüge und Ausdruck vollauf und es konnte die Feinbearbeitung der ganzen Kopie in Angriff genommen werden. Die Figur wurde im Atelier mit Bleiweiss grundiert 187 und hierauf auf dem Brunnen aufgestellt, wo sie ihre bunte Farbigkeit wieder erhielt 188.
