**Artikel:** Denkmalpflege in der Stadt Bern 1985-1988  
**Autor:** Furrer, Bernhard / Strasser, Beat / Keller, Jürg  
**Kapitel:** 3: Öffentliche Bauten  
**DOI:** <https://doi.org/10.5169/seals-246551>

### 3. ÖFFENTLICHE BAUTEN

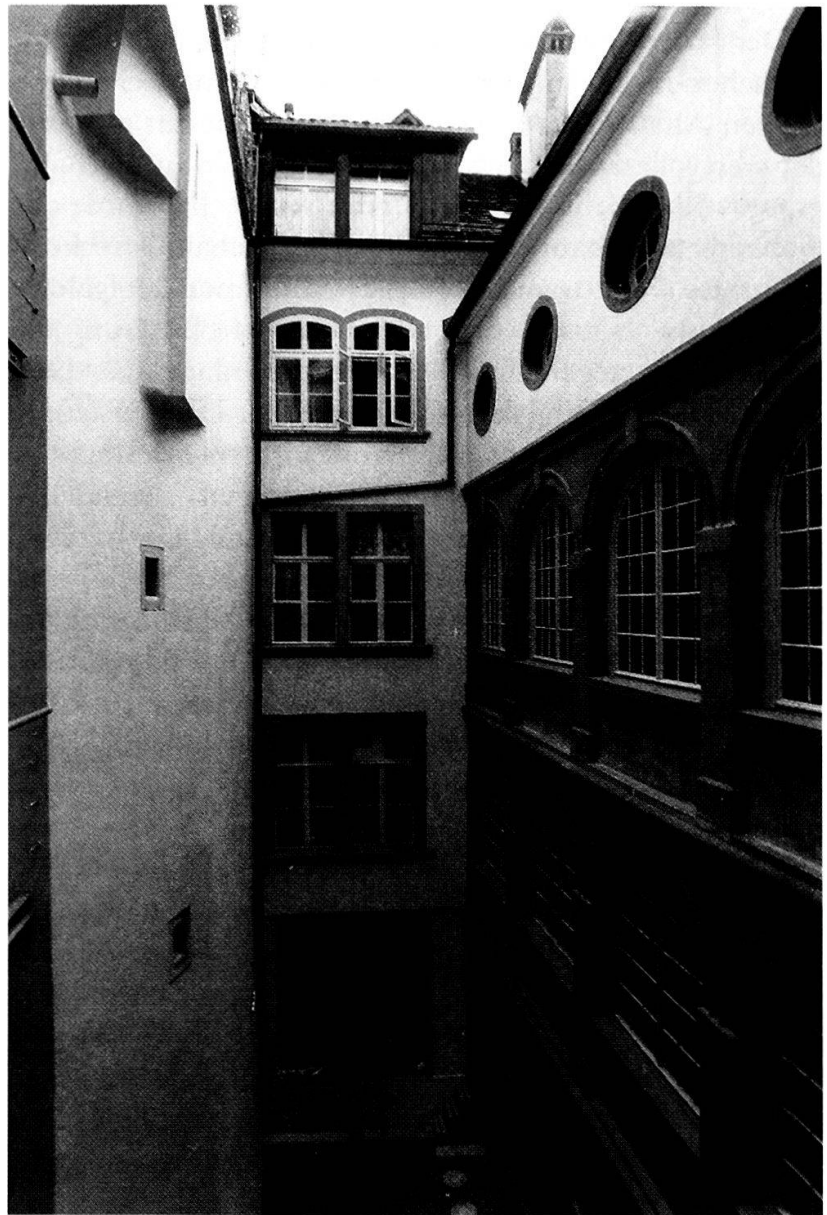
*Rathausplatz 1: Der bis in das Erdgeschoss freigelegte Innenhof mit der um das fehlende Joch ergänzten und auf die ursprüngliche Höhe reduzierten Hofgalerie (rechts).*

Mit dem 1987–89 durchgeführten *Umbau*<sup>76</sup> konnte der überlieferte historische Bestand weitgehend gehalten werden. Der bedauerliche Substanzverlust der tiefgreifenden Umbauten von 1930 und 1950 konnte nicht rück-

gängig gemacht werden, denkmalpflegerische Massnahmen hatten sich daher auf wenige Hauptpunkte zu beschränken. Gezielte restaurative Eingriffe ermöglichten substantielle Korrekturen im strukturellen Bereich des Gebäudekomplexes. Dem Haus Nr. 72 wurde die angestammte Wohn- und Gewerbenutzung wiedergegeben und das Dach- und Galeriegeschoss zusätzlich als Abwartswohnung ausgebaut. In den Bürogeschossen der Nrn. 1 und 63 war historische Bausubstanz von den Umbaumassnahmen nicht betroffen. Zwei im zweiten Obergeschoss aufgedeckte, allerdings unvollständig erhaltene, einfache barocke Balkendecken wurden unverändert belassen, dokumentiert und wieder verkleidet. Im Ostteil der Nr. 63 brachte ein neuer, invalidengängiger Lift nachhaltige Eingriffe in die bestehende Gebäudestruktur. Der wertvolle, im Kellerplan der Berner Altstadt hoch eingestufte Keller wurde mit Ausnahme des Bodenbelages sorgfältig und zurückhaltend renoviert. Jüngere Einbauten wurden entfernt, Wände und Gewölbe mit einer feinkörnigen Kalkschlemme gestrichen. Der mit Sandsteinplatten belegte Boden musste für Fundierungsarbeiten an der Westbrandmauer und im Bereich der Pfeilerfundamente beseitigt werden. Für die Neunutzung als Cafeteria und Konferenzraum wurde ein mit Asphaltplatten belegter Betonboden eingezogen. Die noch erhaltene mächtige Sandstein-Substruktion des ehemaligen spätgotischen Treppenspindels der Nr. 1 konnte hingegen im Sinn einer Spurensicherung belassen werden. Hervorzuheben ist die sorgfältige Detaillierung bei der Erneuerung historischer Bauteile wie den Lukarnen, dann auch die moderne, die spezielle Situation reflektierende Erneuerung der Laubenfassade. Beachtenswerteste Massnahme stellt der Abbruch der eingeschossigen Hofüberbauung und die Wiederherstellung des ursprünglich bis auf Erdgeschoss-Niveau offenen Innenhofes dar. Der Raumverlust wurde mit einem viergeschossigen Anbau im abgewinkelten Hofraum zwischen Postgasse 63 und Gerechtigkeitsgasse 72 kompensiert. Der als Stahl-Glas-Konstruktion konzipierte Neubau mit Flachdach gibt sich dezidiert modern. Die feingliedrige Fassade fügt sich als Ausdruck unserer Zeit harmonisch in den gegebenen historischen Rahmen ein<sup>77</sup>.

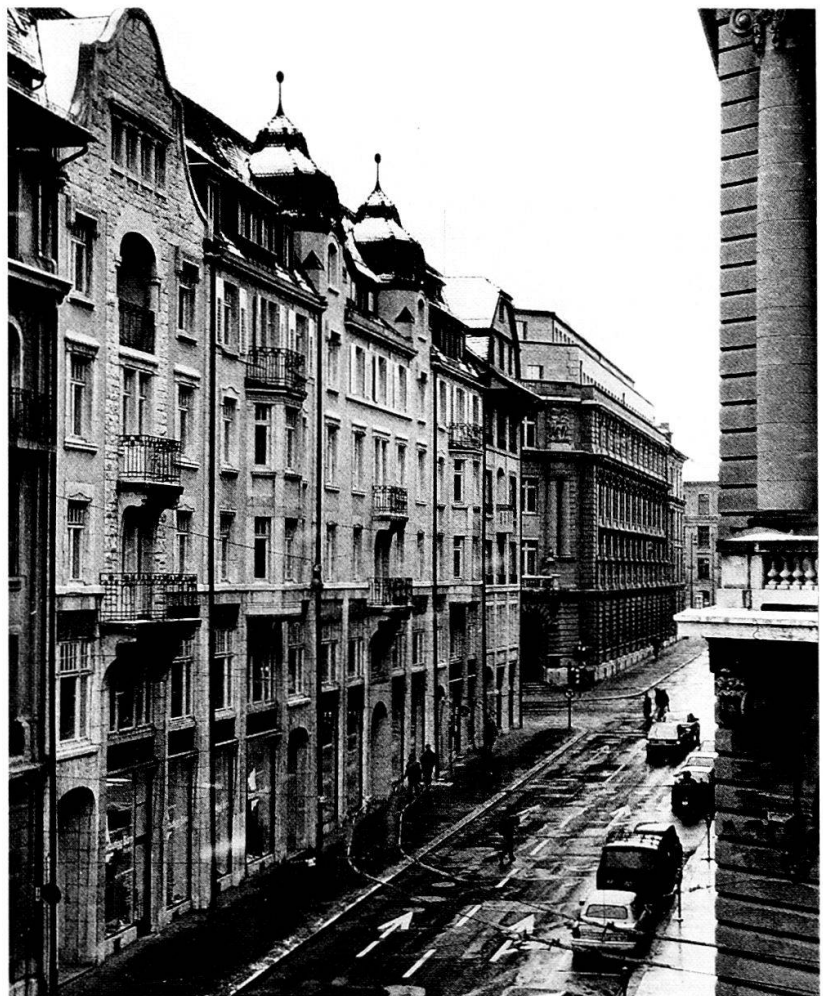
*Die Gebäudegruppe Speicher-  
gasse 8–16 nach der Renova-  
tion.*

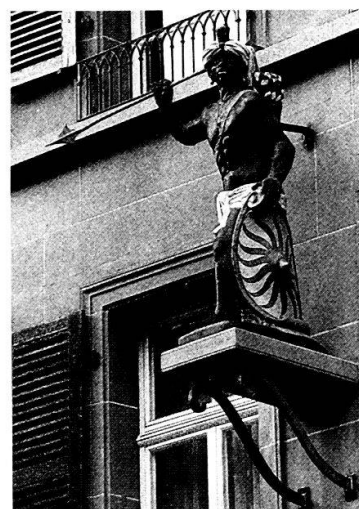
*Das Hauszeichen der Zunft zu Mohren, Zustand 1986.*

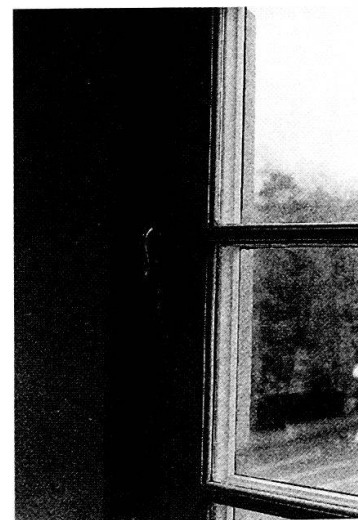
*Fenster mit originalen Beschlägen am Meer-Haus.*

Die Stadt Bern erwarb die Liegenschaft 1982 und prüfte die Nutzungsmöglichkeit für verschiedene Direktionen. In der Folge beschloss der Gemeinderat, das Meer-Haus der Schuldirektion zur Verfügung zu stellen. Auf Anregung der Denkmalpflege wurde vor der eigentlichen Projektierung ein bauhistorisches Gutachten erstellt, das die Grundprinzipien des Baues und, daraus abgeleitet, die «Spielregeln» für den Umbau aufzeigt<sup>142</sup>. Bei den notwendigen *Sanierungs- und Umbauarbeiten* erwiesen sich die vorgängig beschriebenen freien Grundrisse als ein ausgesprochener Idealfall<sup>143</sup>. Im Erdgeschoss wurde die bereits vorhandene Ladennutzung beibehalten. Die Schaufensterfronten wurden von späteren Zutaten befreit und das Vordach erhielt, ohne die später angebrachte Kupfereinfassung, wieder seine ursprüngliche Eleganz. Auf vernünftige Weise konnte der bestehende Seiteneingang, der zu den Bürogeschossen führt, invalidengängig gestaltet werden. Im 1. Obergeschoss, welches als nach aussen offener Bereich dient, wurden unter anderem drei Sitzungszimmer abgetrennt. Die Ausführung mit feingliedrigen Stahl/Glas-Wänden lässt dort sehr deutlich das Konstruktionsprinzip des Gebäudes mit Stützen und freiem Grundriss erkennen. In den Obergeschossen wurden mit einem einfachen Trennwandsystem die notwendigen Büros entlang eines Korridors angeordnet<sup>144</sup>. Erfreulicherweise konnten sämtliche strassenseitigen Fenster, welche noch aus der Bauzeit stammen, mit ihren Beschlägen restauriert werden<sup>145</sup>.

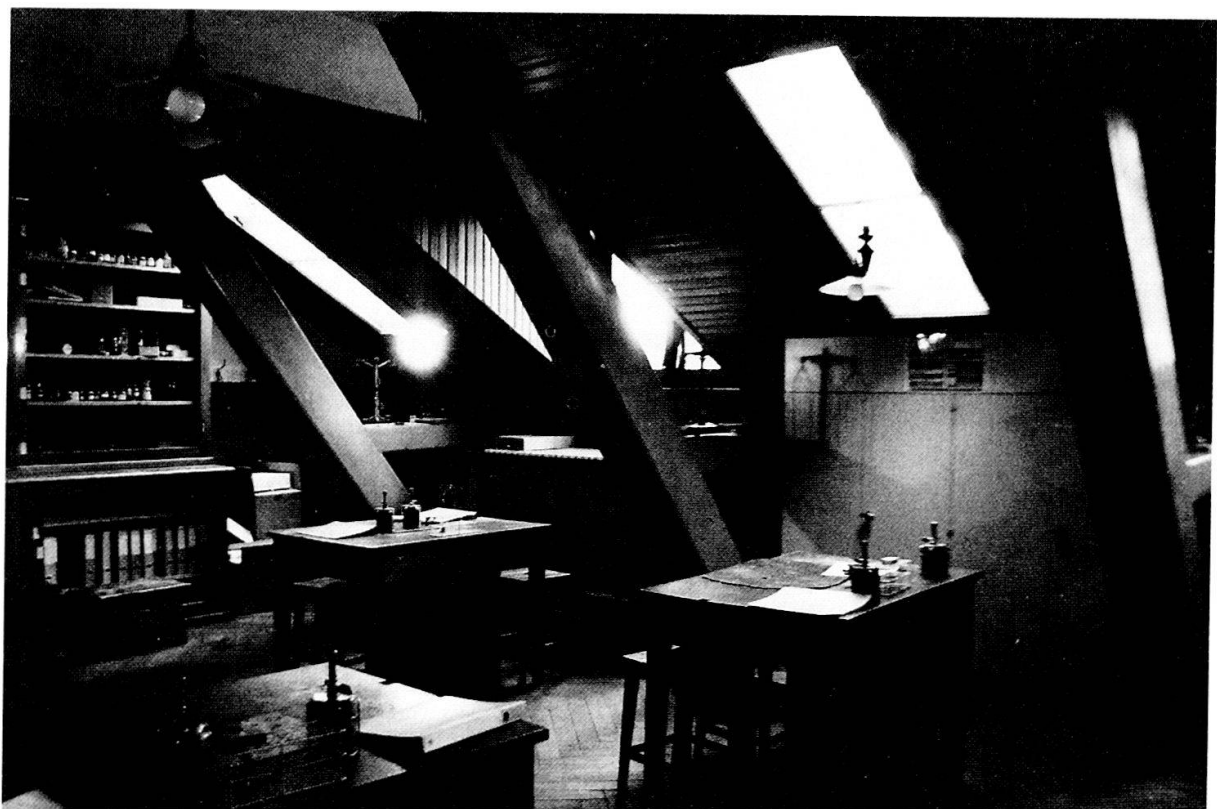
*Chemie-Zimmer in der Sekundarschule Monbijou, Zustand 1988.*

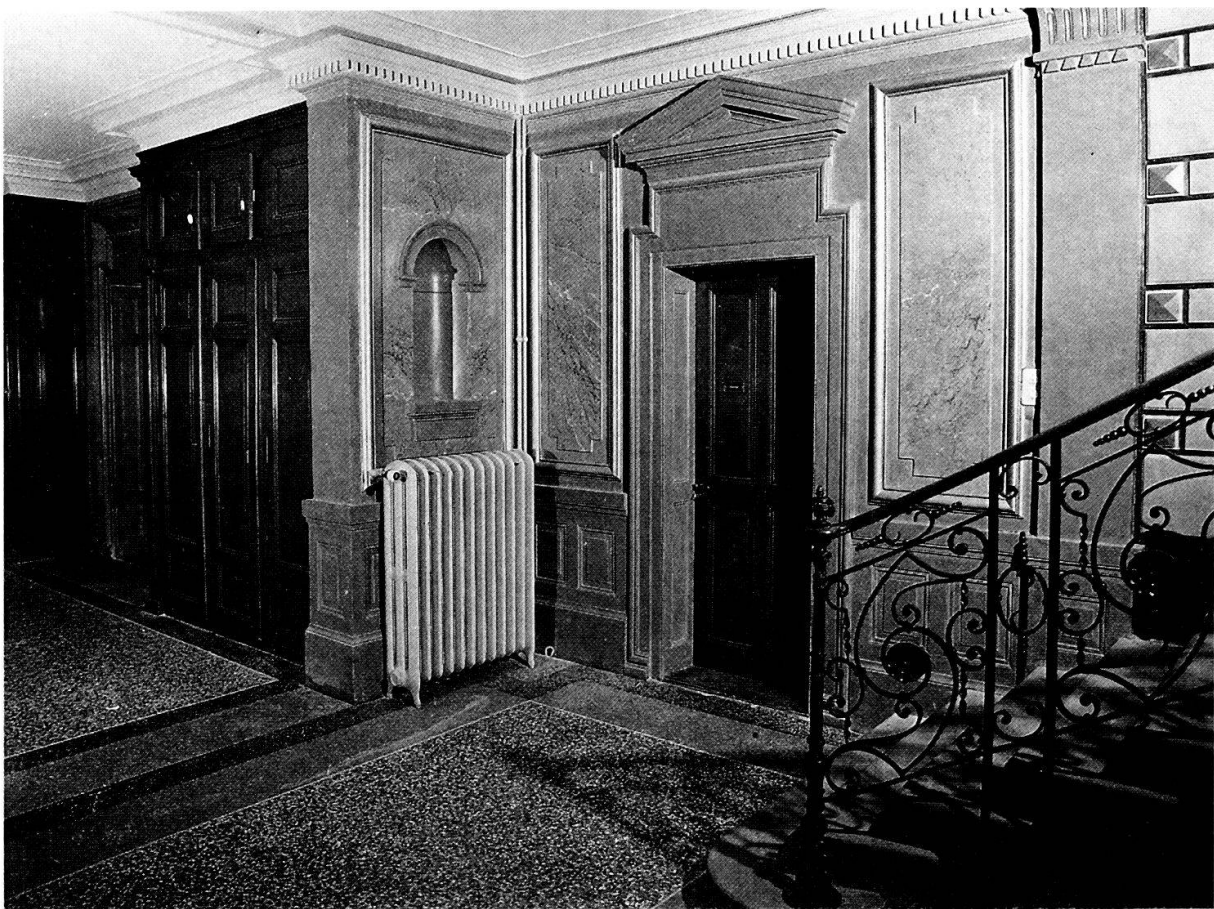
*Die Treppenhalle der Villa Stucki (Erdgeschoss) nach der Restaurierung 1988/89.*
