Artikel: Denkmalpflege in der Stadt Bern 1985-1988
Autor: Furrer, Bernhard / Strasser, Beat / Keller, Jürg
Kapitel: 3: Öffentliche Bauten
DOI: <https://doi.org/10.5169/seals-246551>

3. ÖFFENTLICHE BAUTEN

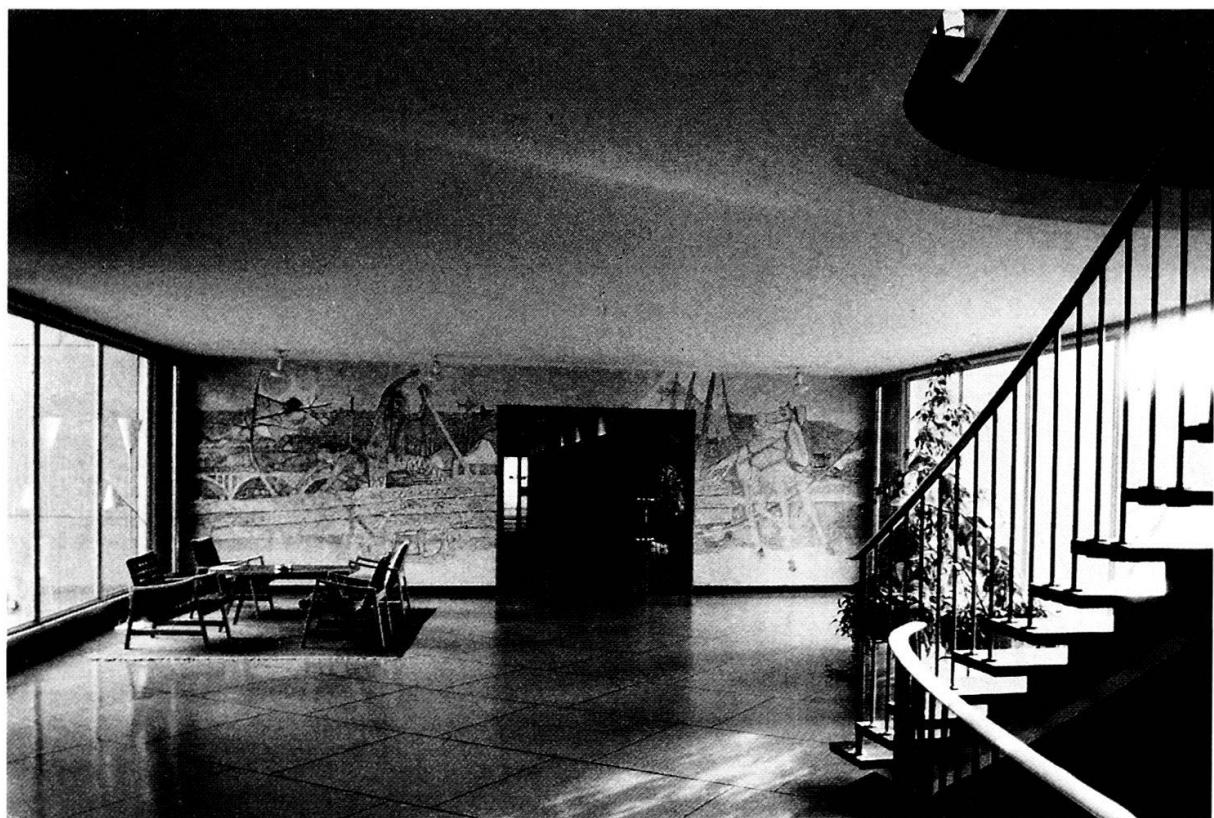
Eidgenössische Oberzolldirektion: Treppenhalle, Zustand 1988.

Nach Jahrzehnten sorgloser Klein-Umbauten, Nachinstallationen und Änderungen aller Art wird seit 1986 der Bau in kleinen Schritten saniert und dabei werden mit grosser Sorgfalt die für die Architektur der 50er Jahre entscheidend wichtigen Details gepflegt⁶⁸. Die energietechnische Sanierung beschränkte sich auf eine Isolation der Flachdächer⁶⁹ und die Isolation der grossen Verglasungen der Verbindungshalle, deren feine Rahmenprofile aber beibehalten wurden. Schwierig gestaltete sich die Installation der für einen heutigen Dienstleistungsbetrieb unerlässlichen Verkabelungen der EDV-Anlage, für welche zur Schonung der Büros eine Lösung über den Korridoren gefunden wurde⁷⁰. Das ursprüngliche Mobiliar in den Büros ist bereits vor längerer Zeit ersetzt worden⁷¹, doch sind die Sitzgruppen und Beleuchtungskörper in den Treppenhallen noch vorhanden und sollen sorgfältig instandgestellt werden. Die Wandgemälde der Treppenhalle wurden gereinigt und Beschädigungen retouchiert⁷². Die in ihrem Umfang zwar bescheidenen, in der Sorgfalt der Durchführung aber bemerkenswerten Arbeiten haben diesem wichtigen Vertreter der Nachkriegsarchitektur in der Schweiz Eleganz und Klarheit in manchem Bereich wieder zurückgegeben; sie sind auch Ausdruck der grossen Bedeutung, welche die Stadtberner Denkmalpflege den Bauten seit dem 2. Weltkrieg bis hin zu den Leistungen unserer eigenen Zeit beimisst.

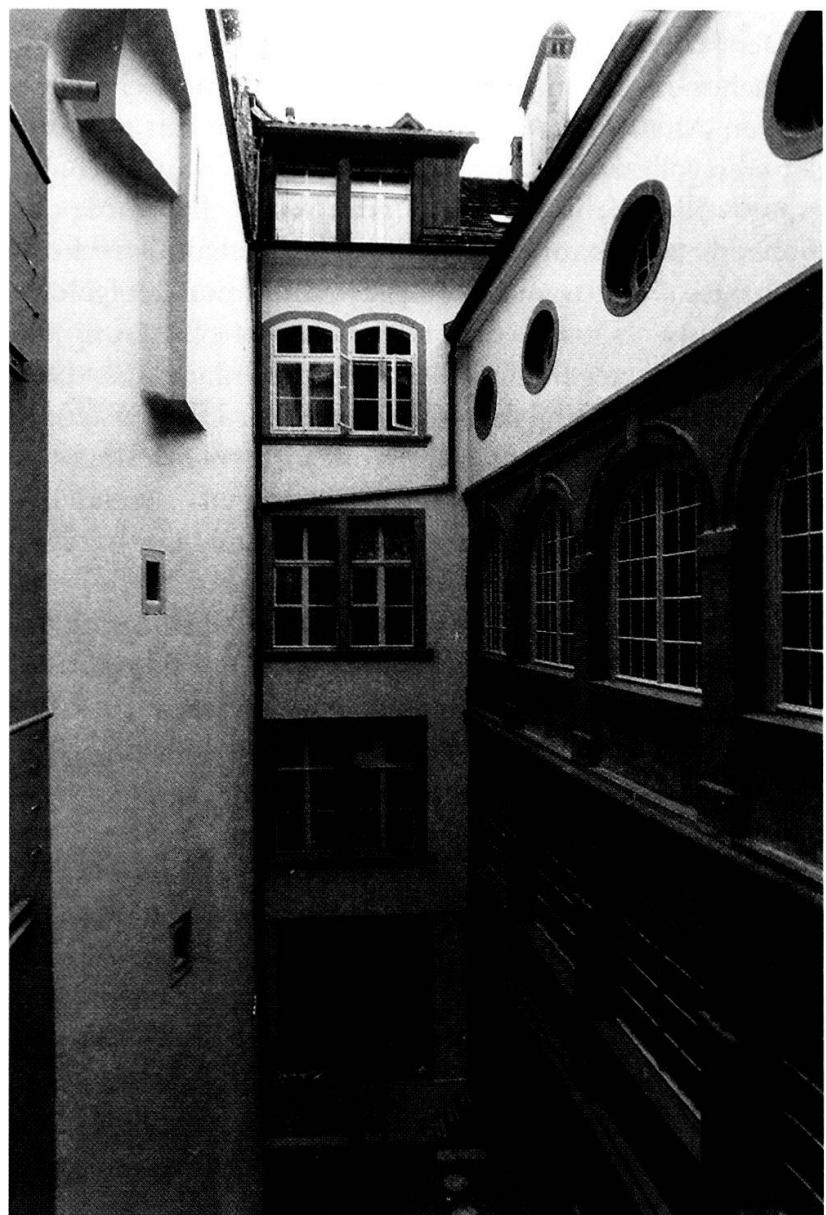
Rathausplatz 1: Der bis in das Erdgeschoss freigelegte Innenhof mit der um das fehlende Joch ergänzten und auf die ursprüngliche Höhe reduzierten Hofgalerie (rechts).

Von denkmalpflegerischem Wert ist ferner die Wiederherstellung der barocken Hofgalerie. Die Fassade, von Farbanstrichen befreit, wurde mit Natursandstein ergänzt und schonend repariert. Es wurde darauf verzichtet, die Fassadenoberflächen zurückzuarbeiten und damit zu vereinheitlichen – entsprechend sind alte und neue Werkstücke als solche zu erkennen, auch setzt sich das rekonstruierte fünfte Galeriejoch deutlich ab. Die instandgestellte Fassade der Hofgalerie mit originaler Befensterung fasst den wiedergewonnenen Hofraum zu einer grosszügigen Einheit zusammen⁷⁸. Der Hof erhielt durch eine moderne künstlerische Gestaltung einen unerwarteten Akzent: auf dem gekiesten Grund setzt ein Spiegelglas-Objekt in flacher, wassergefüllter Dreieckwanne einen geometrisch-präzisen, kühlen Kristallisierungspunkt⁷⁹.

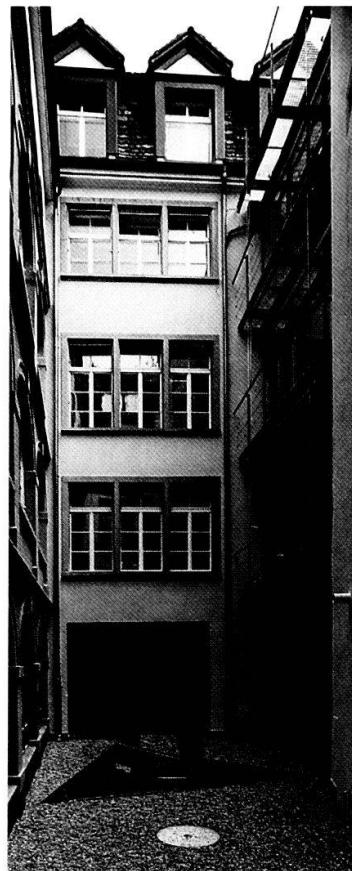
Rathausplatz 1: Innenhof mit modernem Anbau.

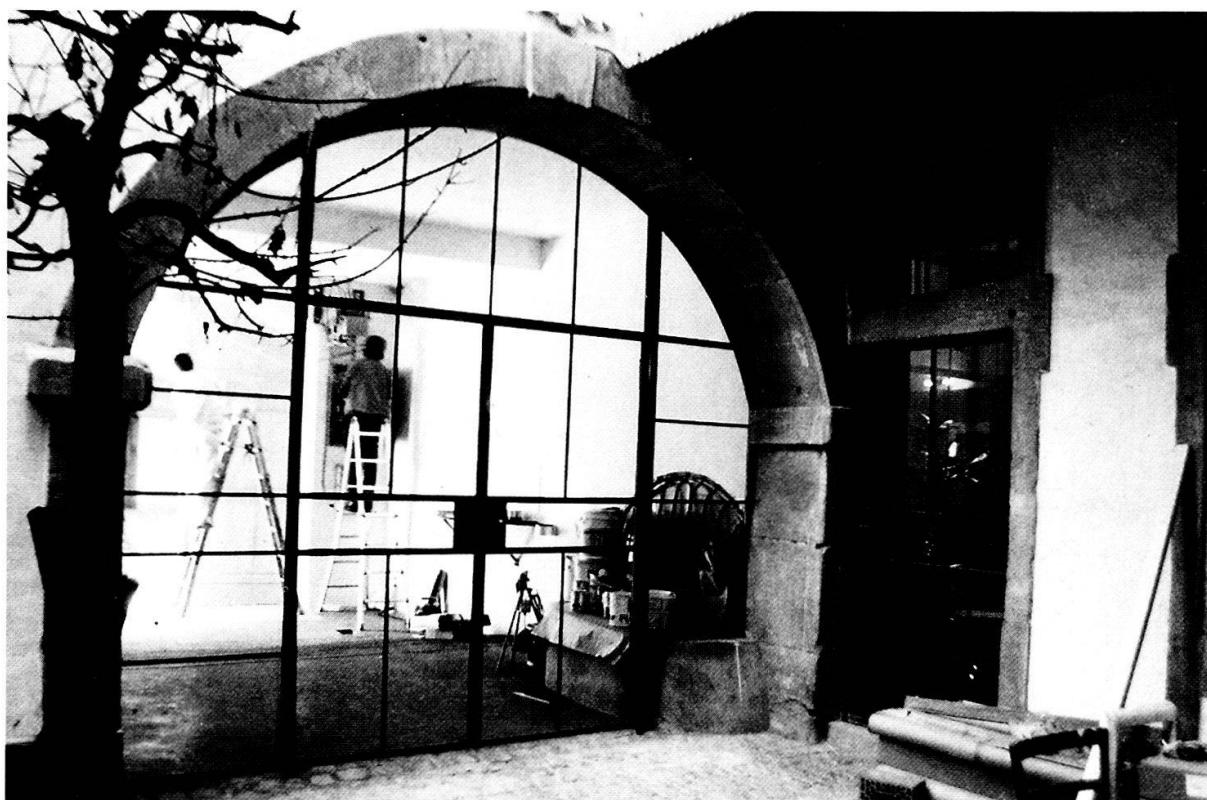
Innenhof des Diesbach-Hauses mit der heute verglasten Tordurchfahrt, die als Vorraum der Kramgass-Post dient.

Bei den Arbeiten im Hofbereich⁸¹ wurden in grosser Zurückhaltung lediglich die unrettbar verwitterten Sandstein- und Holzteile ersetzt. Besonderen Wert legte die Denkmalpflege auf die ungeschmälerte Beibehaltung des Aufzugsgiebels, der mitsamt den äusseren Verschluss-Toren, dem Aufzugsbalken und dem Haspel erhalten blieb⁸². Im Innern wurden die meisten Räume renoviert. Von Interesse ist die architektonische Lösung zum Einbau der geforderten Schalteranlage im Erdgeschoss, die, nachdem vorerst ein Totalabbruch der bestehenden Wand und eine vollständige Verglasung vorgeschlagen worden war, vom Architekten in einer zurückhaltenden Weise, aber in dezidiert modernem Ausdruck gelöst worden ist⁸³. Auch der Einbau einer neuen Bibliothek mit Cafeteria und Sitzungszimmern in den Estrichräumen zeigt bei vollständiger Respektierung der historischen Substanz einen unserer Zeit gemässen architektonischen Ausdruck, der hohe Qualität aufweist. B. F.

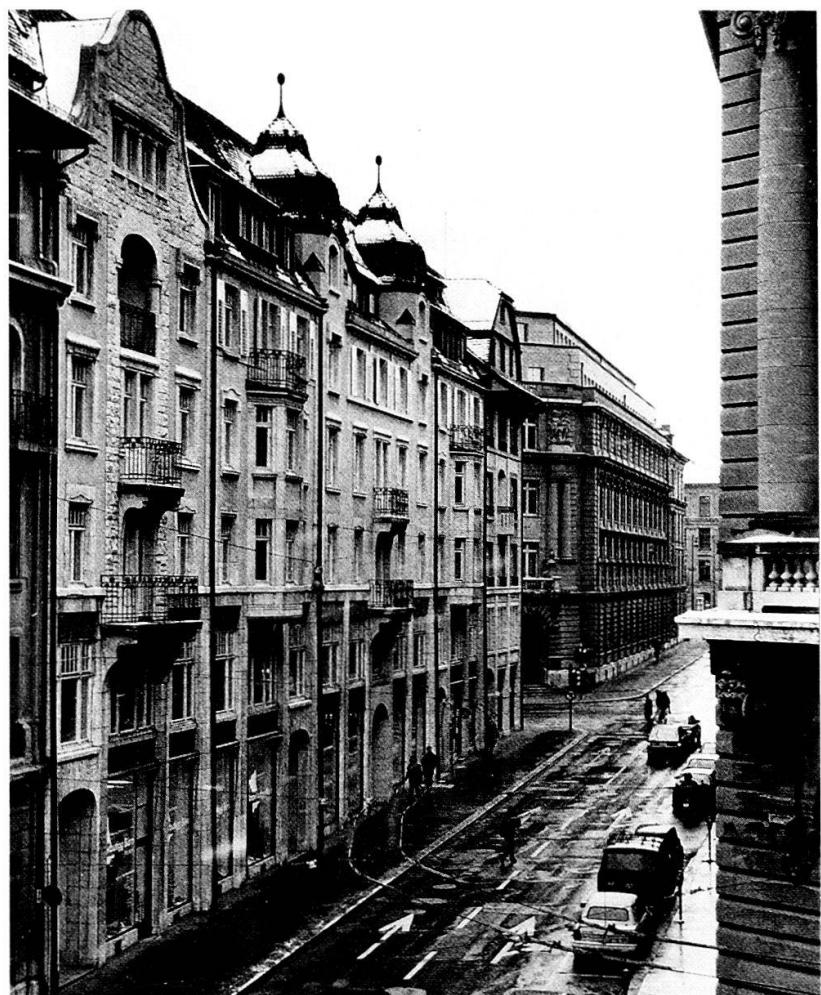
Die Gebäudegruppe Speicherstrasse 8-16 nach der Renovation.

Der seit langem mit Büros belegte und verschiedentlich unschön veränderte Komplex wurde 1984–1986 für die Zwecke verschiedener kantonaler Amtsstellen umgebaut⁸⁷. Während die gassenseitigen Fassaden behutsam und unter Respektierung der für diese Architektur wichtigen Details instandgestellt wurde, erfuhr die anspruchslose Rückseite grössere Veränderungen: sämtliche Anbauten wurden abgebrochen und es entstand ein etwas merkwürdig teils im Hauptgebäude eingebauter, teils als Stahl- und Glaskonstruktion vor die Hoffassade auskragender Bauteil, der die geforderten Gerichtssäle aufnimmt⁸⁸. Im Innern blieben die fünf Treppenhäuser sowie die Grundrissstruktur erhalten. In klarer, nie schroff wirkender Gegenüberstellung von sorgfältig instandgestellten Bauteilen wie Parkettböden, Täfern und Stuckdecken mit modernen Zutaten wie verglasten Zimmertüren und Beleuchtungsinstallationen wurde mit sparsamen Mitteln eine wohltuende Atmosphäre der Arbeitsräume geschaffen. Die Ladenlokale wurden teilweise als Eingangshalle verwendet, glücklicherweise aber teilweise an Geschäfte vermietet, die zur Belebung des Ganzen beitragen⁸⁹. Ein Detail verdient besondere Erwähnung: Eine den Ansprüchen für Arbeitsplätze genügende künstliche Beleuchtung ist in Räumen mit wertvoller Ausstattung erfahrungsgemäss schwierig zu realisieren. Der Architekt legte nicht nur hohe Sorgfalt in eine Kabelinstallation, die möglichst wenig Eingriffe erforderte, sondern entwickelte auch eine von den Stuckdecken völlig unabhängige, an Spannkabeln befestigte Beleuchtung mit Halogenleuchten, welche die weissen

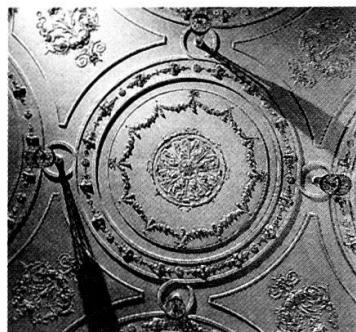
Süd-Foyer des Casino: Ausschnitt der Decke mit rekonstruierten Stukkaturen.

Im Rahmen eines langfristigen Programmes unternimmt die Burgergemeinde die Sanierung des CASINO (Herrengasse 25), das 1906–1908 von den Architekten Lindt & Hoffmann erbaut worden ist¹⁰⁹. Die *Renovation des Konzertbereiches* wurde 1986 abgeschlossen¹¹⁰. Dank einer besonderen Anstrengung aller Beteiligten wurde es möglich, die feinen Stukkaturen in den Foyers im ersten Obergeschoss korrekt zu rekonstruieren¹¹¹. Anhand unmittelbar nach der Fertigstellung aufgenommener Fotografien erstellte der Bildhauer in mehreren Arbeitsschritten die Vorlagen zu den meist repetitiven figürlichen und abstrakten Formen, die vom Stukkateur nachgegossen und aufgebracht wurden. Die wieder an ihrem angestammten Platz aufgestellten Figuren der Persephone (mit Eurydike) und des Apoll (mit Orpheus), die teilweise rekonstruierten Naturstein-Plattenböden und eine dezente Beleuchtung, welche sich am Konzept aus der Bauzeit orientiert, tragen das Ihre zur festlich-beschwingten Atmosphäre bei. Neben der grossen Garderobenhalle wurde auch das östliche Treppenhaus mit der dazugehörigen Eingangshalle von den Zutaten der letzten vierzig Jahre befreit. Die Schreiner- und Stuckarbeiten, die Bodenbeläge aus Natursteinen und die Farbgebung wurden rekonstruiert¹¹².

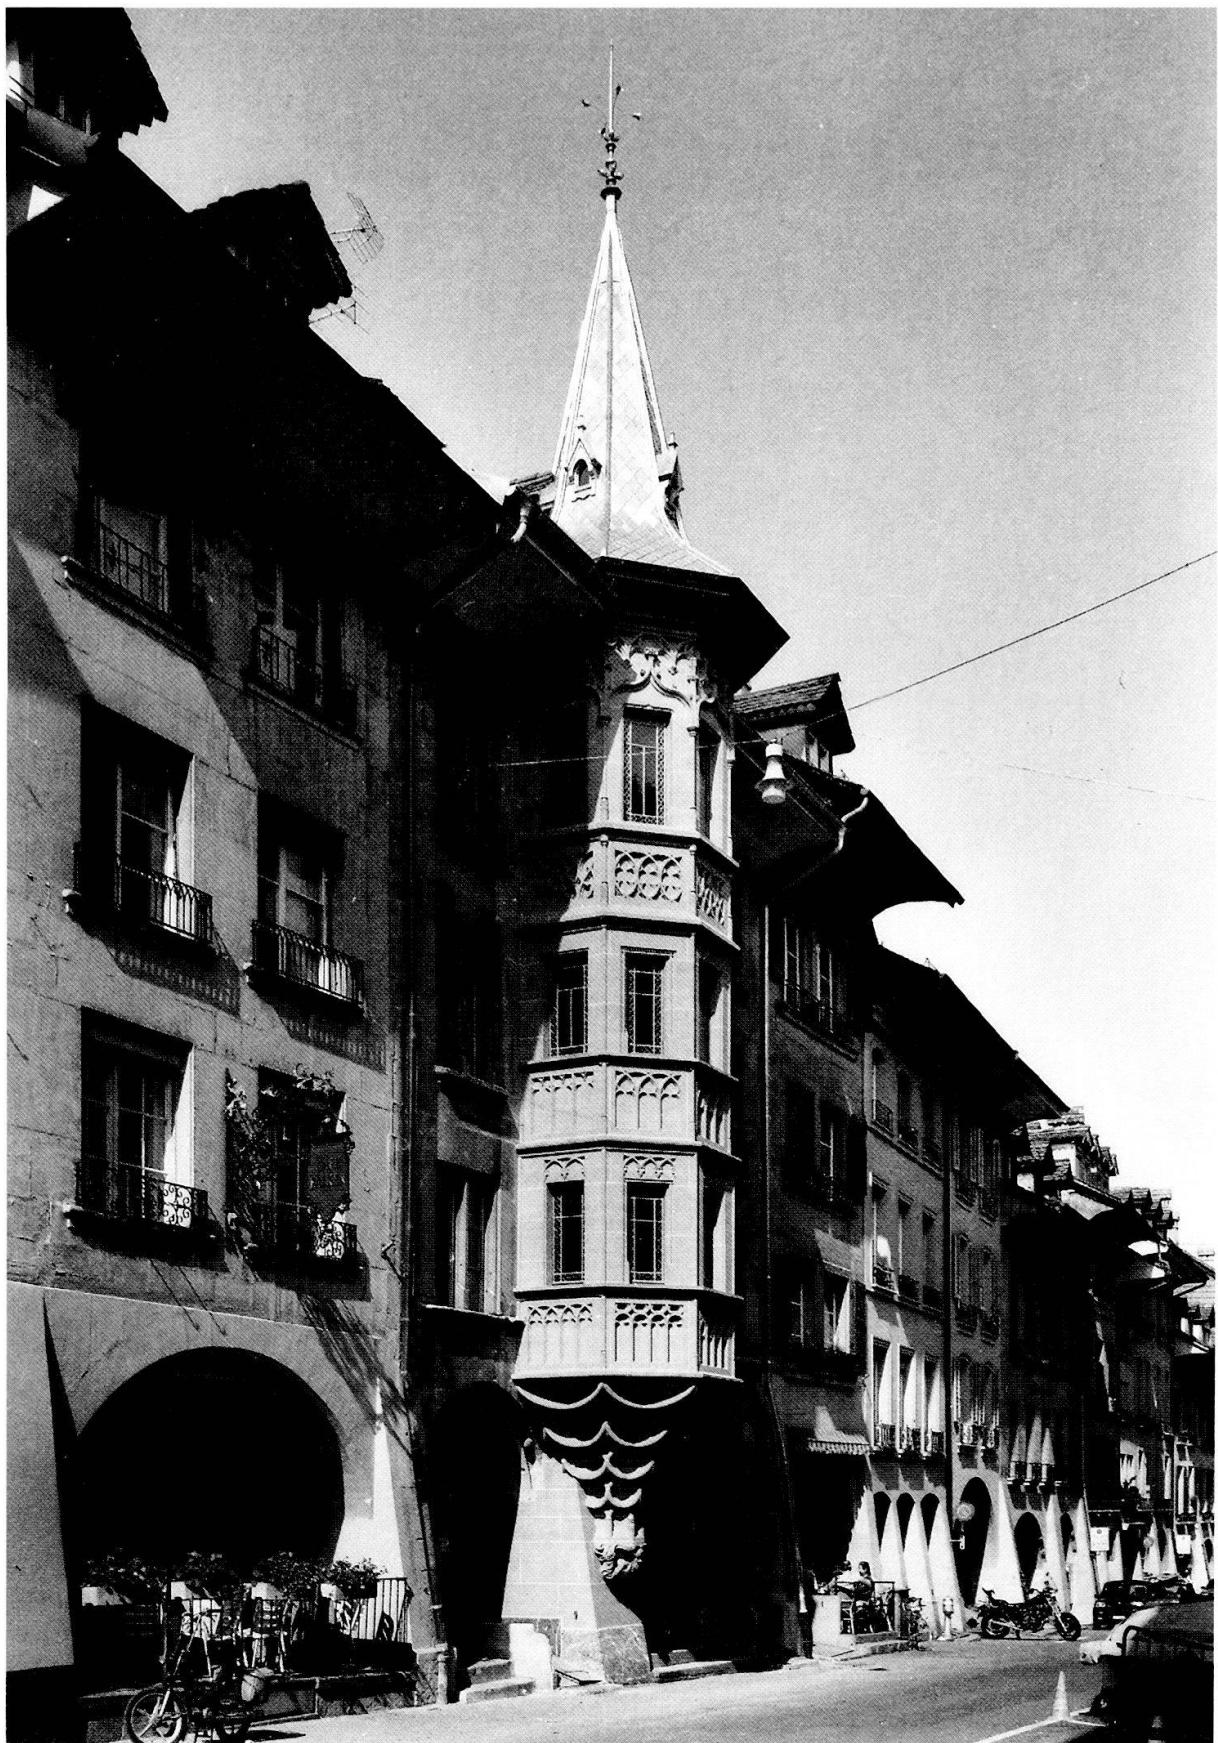
*Nebenstehendes Bild:
Das Obere May-Haus nach der Rekonstruktion des Erkers und der Restaurierung des Hauses, Zustand 1988.*

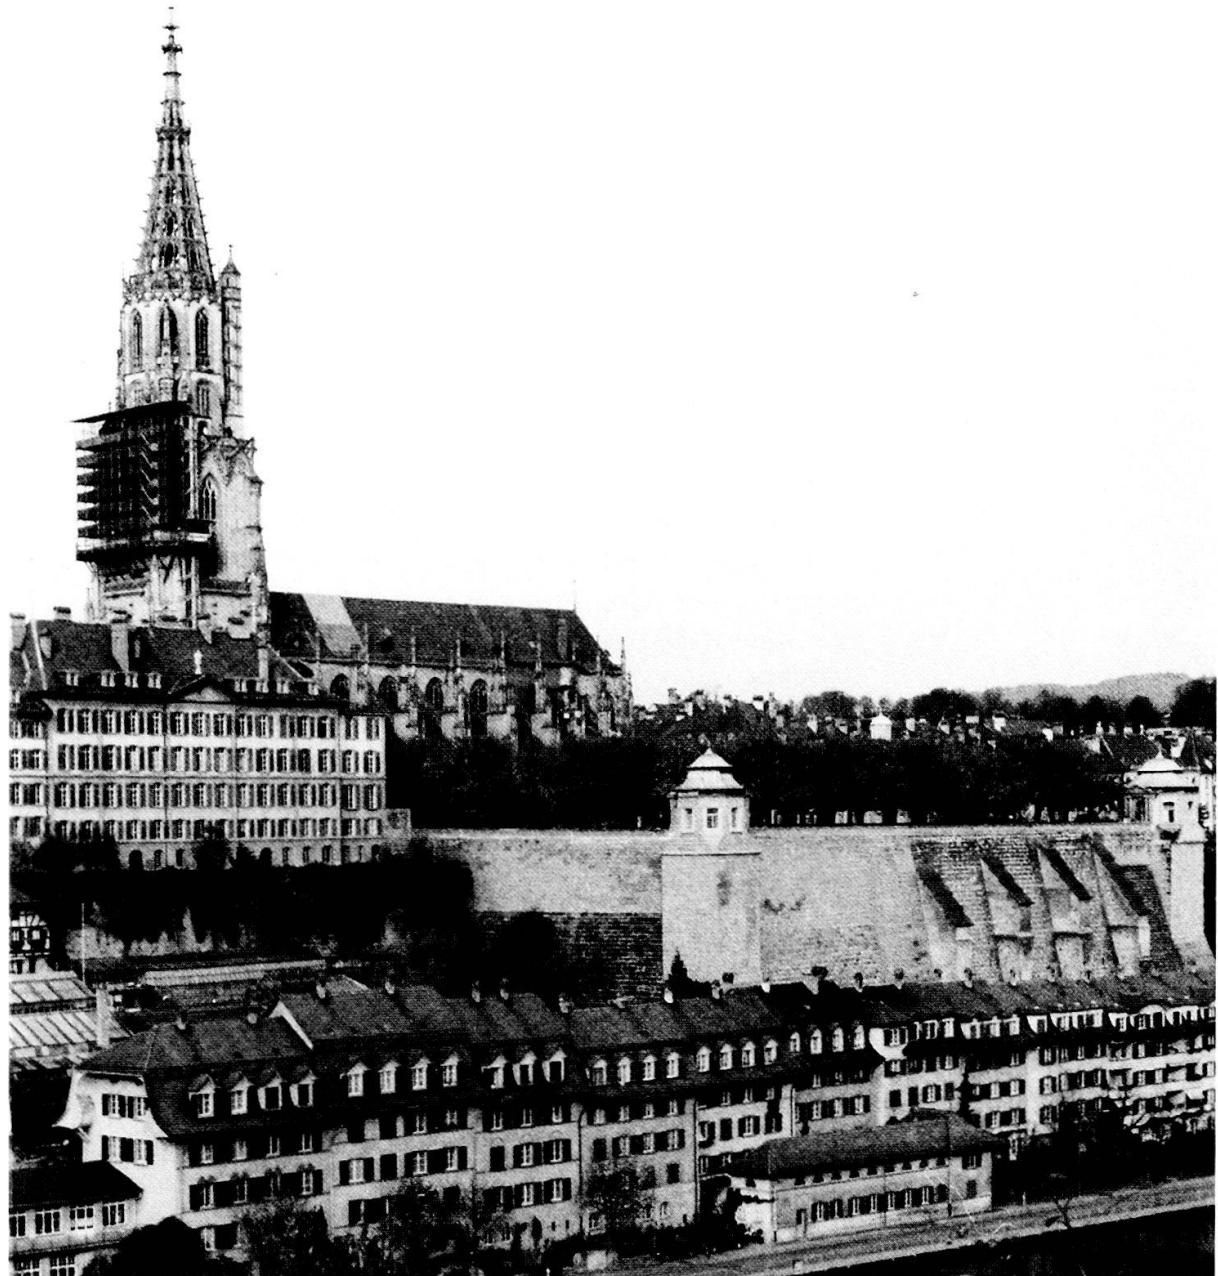
Die Münsterplattform nach den Sanierungsarbeiten 1979–88.

Die jüngsten Sanierungen wurden 1979-1988 durchgeführt¹³⁴. Die nicht mehr reparaturfähige Mattentreppe wurde durch eine Neuanlage in moderner Formensprache ersetzt, welche den Grundriss-Geometrie des Vorgängerbaues aufnimmt und sich ohne weiteres in das Stadtbild integriert¹³⁵. Bei der Reparatur der Stützmauern wurden die noch einigermassen intakten Quader ohne Überarbeitungen belassen; bei Abwitterungen, die grösser als ca. 8-10 cm in die Tiefe gingen, wurden die Steine auf eine Bautiefe von rund 30-50 cm ersetzt. Besonderer Wert wurde in der gegebenen Situation mit starker Feuchtigkeitseinwirkung aus dem Hinterfüllmaterial auf die Zusammensetzung von Verguss- und Fugenmörtel gelegt, der möglichst alkaliarm und von adäquater Festigkeit sein sollte; in ausgedehnten Versuchsreihen¹³⁶ wurden

Für die baustatisch einwandfreie Sanierung des seit Jahrhunderten immer wieder zu Reparaturen Anlass gebenden Risses an der Westmauer wurde ein kreisrunder Schacht unmittelbar neben dem Pavillon bis auf die Höhe der Badgasse abgetieft. Bei der Ausschachtung stiessen die Mitarbeiter des die Arbeiten begleitenden Archäologischen Dienstes des Kantons Bern auf Skulpturenfragmente von höchster Bedeutung, die geborgen wurden. Die als *Berner Skulpturenfund* bekannt gewordenen Stücke von ausserordentlicher bildhauerischer Qualität und Erhaltungsfrische sind Teil des «Reformations-schuttes». Sie werden gegenwärtig im Hinblick auf ihre Ausstellung sorgfältig konserviert¹³⁹.

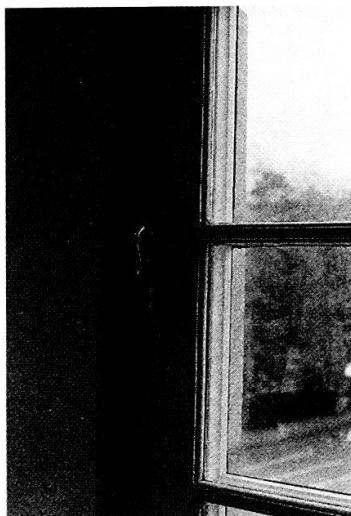
Fenster mit originalen Beschlägen am Meer-Haus.

Die Stadt Bern erwarb die Liegenschaft 1982 und prüfte die Nutzungsmöglichkeit für verschiedene Direktionen. In der Folge beschloss der Gemeinderat, das Meer-Haus der Schuldirektion zur Verfügung zu stellen. Auf Anregung der Denkmalpflege wurde vor der eigentlichen Projektierung ein bauhistorisches Gutachten erstellt, das die Grundprinzipien des Baues und, daraus abgeleitet, die «Spielregeln» für den Umbau aufzeigt¹⁴². Bei den notwendigen *Sanierungs- und Umbauarbeiten* erwiesen sich die vorgängig beschriebenen freien Grundrisse als ein ausgesprochener Idealfall¹⁴³. Im Erdgeschoss wurde die bereits vorhandene Ladennutzung beibehalten. Die Schaufensterfronten wurden von späteren Zutaten befreit und das Vordach erhielt, ohne die später angebrachte Kupfereinfassung, wieder seine ursprüngliche Eleganz. Auf vernünftige Weise konnte der bestehende Seiteneingang, der zu den Bürogeschossen führt, invalidengängig gestaltet werden. Im 1. Obergeschoss, welches als nach aussen offener Bereich dient, wurden unter anderem drei Sitzungszimmer abgetrennt. Die Ausführung mit feingliedrigen Stahl/Glas-Wänden lässt dort sehr deutlich das Konstruktionsprinzip des Gebäudes mit Stützen und freiem Grundriss erkennen. In den Obergeschossen wurden mit einem einfachen Trennwandsystem die notwendigen Büros entlang eines Korridors angeordnet¹⁴⁴. Erfreulicherweise konnten sämtliche strassenseitigen Fenster, welche noch aus der Bauzeit stammen, mit ihren Beschlägen restauriert werden¹⁴⁵.

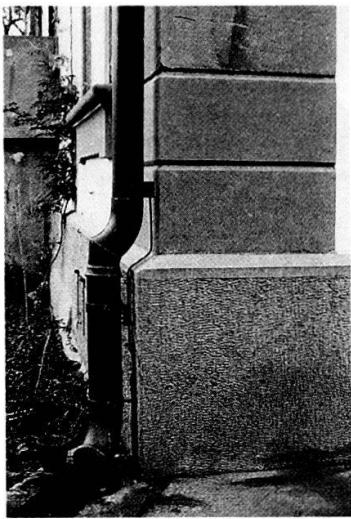
Neues Schloss Bümpliz: Mit verschiedenen Materialien renovierte Gebäudeecke.

und die Arbeiten wurden nach der Fertigstellung sorgfältig dokumentiert. An den *Fassaden* waren vorab die zahlreichen Schäden an den Sandsteinteilen zu beheben. Mit einem differenzierten Vorgehen wurde versucht, den unterschiedlichen Zerstörungsgraden und auch der unterschiedlichen Beanspruchung gerecht zu werden¹⁶⁴. Anstelle des bestehenden Zementverputzes wurde die Fassade mit Kalkmörtel verputzt und entsprechend den Befunden kalkweiss gestrichen¹⁶⁵. Die neuen Fenster erhielten eine dem Bau entsprechende Versprossung; die Fensterläden wurden gemäss Befund mit ablinierten Füllungsimitationen in Grautönen versehen. Eine heikle Frage stellte sich beim Giebeldreieck der Südfront, wo unter dem Verputz Reste eines abgeschlagenen Reliefs zum Vorschein kamen; da die spärlichen Fragmente nicht mehr in einen Gesamtzusammenhang gebracht werden konnten, wurde der Giebel wieder verputzt und mangels wirklich überzeugender Entwürfe wurde auch auf eine Malerei im Giebelfeld als künstlerischen Ausdruck verzichtet¹⁶⁶.

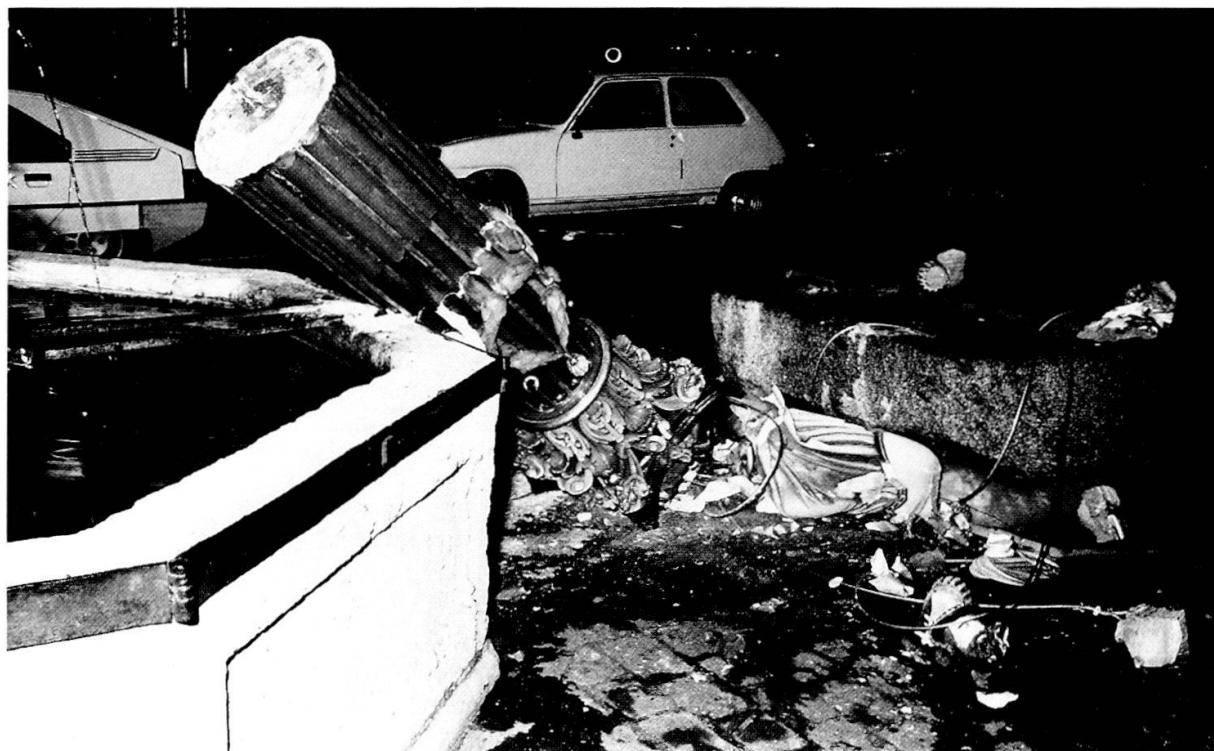
In der Nacht auf den 13. Oktober 1986 wurde die Figur mitsamt der Säule in einer minuziös geplanten Aktion heruntergerissen. Durch die offenbar von jurassischen Separatisten getragene Tat sollte um den Preis der Zerstörung eines Kunstwerkes von höchstem Rang das bernische Selbstverständnis untergraben werden¹⁸². Während Schaft und Kapitell nur geringfügige Abplatzungen aufwiesen, wurde die Figur der Gerechtigkeit bei ihrem Aufprall auf den Granit- Nebentrog weitgehend zerstört; namentlich im Bereich der Knie, vor allem aber des Gesichtes zersprang der weiche Hauerive-Kalk in kleinste Stücke, wurde teilweise gar pulverisiert.

Die durch den Anschlag zerstörte Figur der Gerechtigkeit, 13. Oktober 1986.

auf dem Brunnen nicht zu denken. Nach breit durchgeführten Vorabklärungen wurden die zahllosen Bruchstücke in mühseliger Kleinarbeit zusammengeklebt¹⁸³. Anschliessend wurde die farbige Fassung, die anlässlich des letzten Neuanstrichs 1968 auf den zuvor vollständig abgelauften Stein aufgebracht worden ist, entfernt¹⁸⁴. Die zahllosen Fehlstellen der nun steinsichtigen Figur wurden mit einem Mörtel geschlossen, der in Farbe und Körnung dem Naturstein zwar nahe kommt, sich aber vom Original bei näherer Betrachtung ohne weiteres unterscheiden lässt¹⁸⁵. Mit grosser Sorgfalt wurden die Detailformen aufgrund der vorhandenen Dokumentation, vor allem von Fotografien, möglichst genau wiederhergestellt; namentlich die Gesichtspartie musste wiederholt überarbeitet werden, um eine möglichst gute Übereinstimmung der Kopie mit dem Original zu erreichen. Damit war die Reparatur des Originals abgeschlossen und die Arbeiten zur Herstellung der Kopie konnten aufgenommen werden. Während der Grobarbeiten an der Haustein-Kopie¹⁸⁶ arbeitete der Bildhauer ein «Probe-Gesicht» aus einem kleinen Quader – erst im zweiten Anlauf befriedigten Haltung, Gesichtszüge und Ausdruck vollauf und es konnte die Feinbearbeitung der ganzen Kopie in Angriff genommen werden. Die Figur wurde im Atelier mit Bleiweiss grundiert¹⁸⁷ und hierauf auf dem Brunnen aufgestellt, wo sie ihre bunte Farbigkeit wieder erhielt¹⁸⁸.

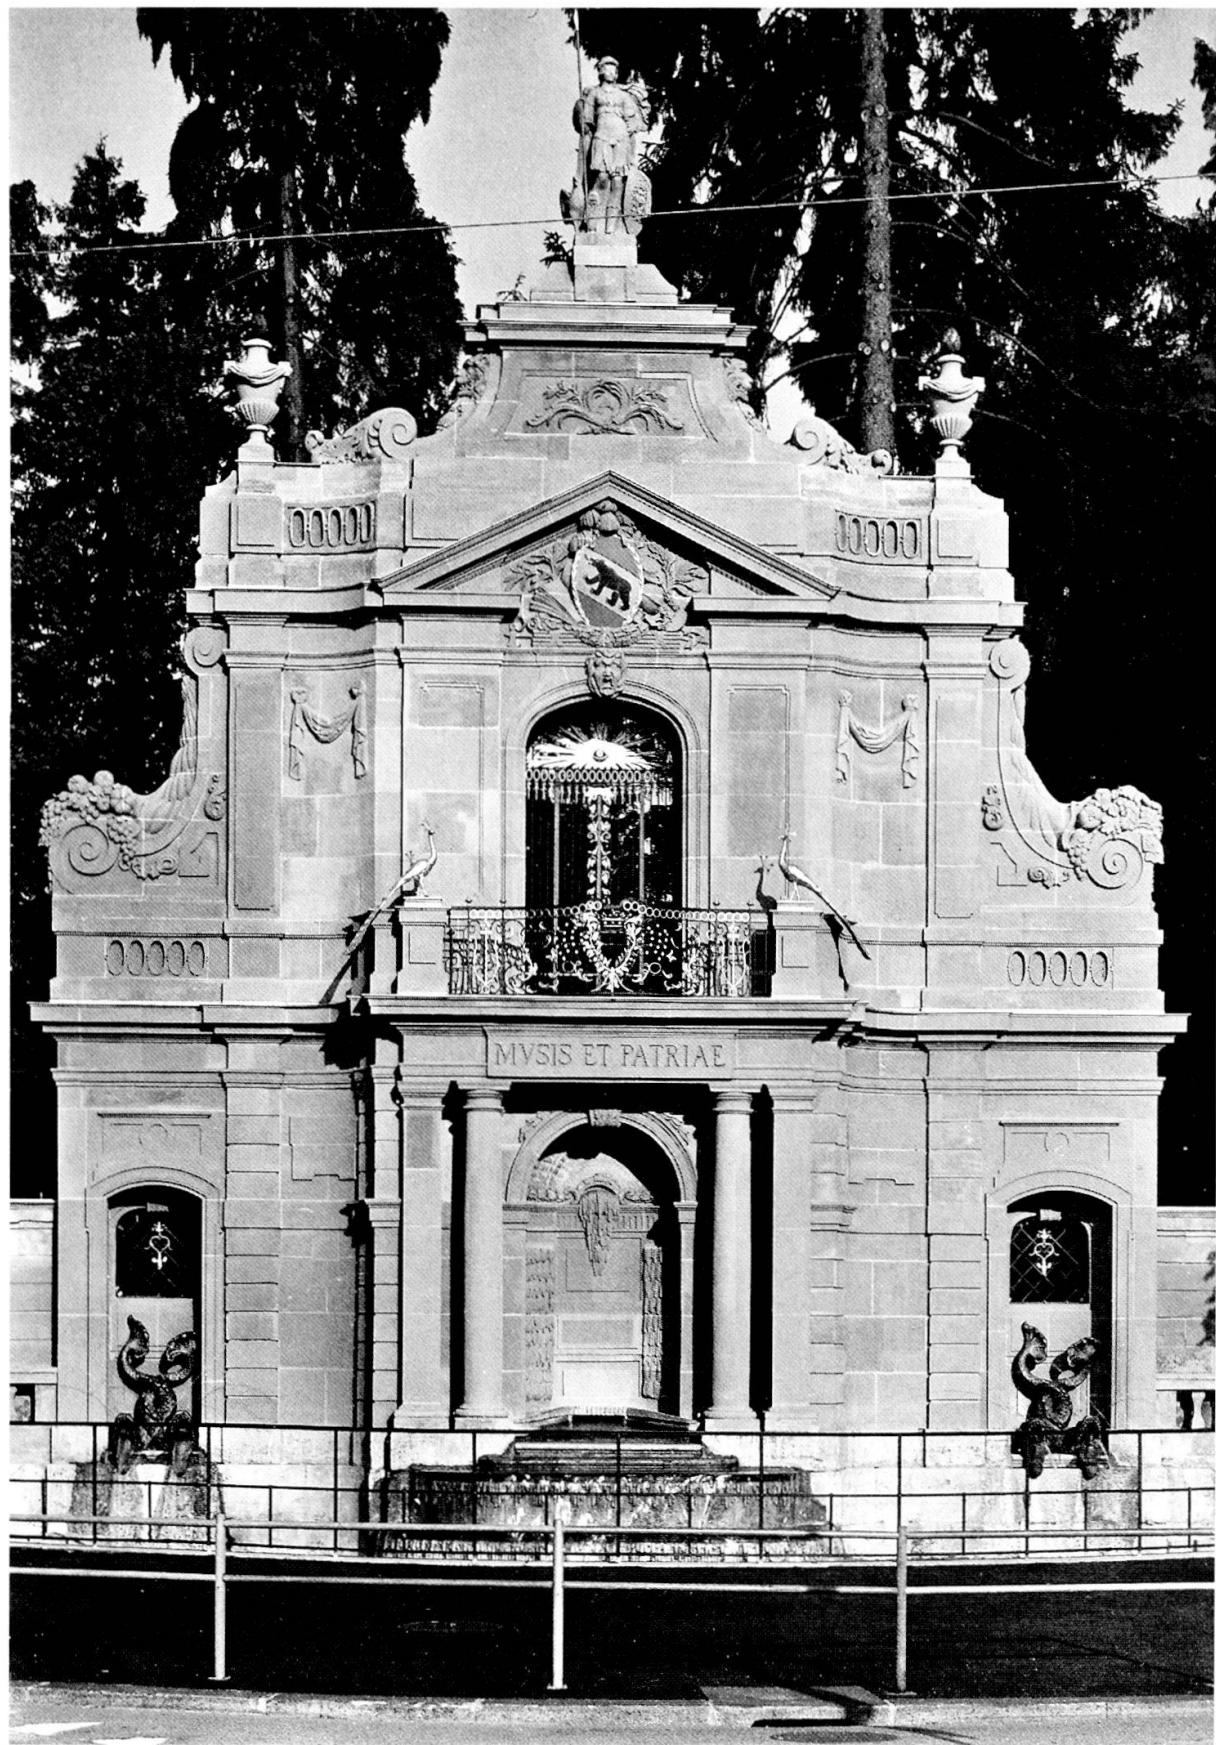
*Nebenstehendes Bild:
Das Wasserschloss am Thunplatz nach der Restaurierung*

Nach eingehender Schadenanalyse¹⁹⁷ wurde ein *Restaurierungskonzept* entwickelt, das weder eine reine Konservierung noch eine vollständige Erneuerung des Bauwerks anstrebte¹⁹⁸. Mit dem gewählten schonungsvollen Verfahren sollten weitere Verluste an der Originalsubstanz minimiert werden. Entsprechend wurde auf eine Totalüberarbeitung verzichtet, Altersspuren bewusst in Kauf genommen. Vollständig zerstörte bildhauerische und architektonische Werkstücke wurden in Naturstein ersetzt. Wo eine Erhaltung des originalen Steines möglich war und lediglich verflachte, beeinträchtigte Formen wieder lesbar zu machen waren, wurde mit Kalk-Trass-Mörtel aufmodelliert. Isolierte Schmuckelemente wie die links und rechts aufgesetzten Vasen wurden in epoxydbundenem Sandsteinimitat ersetzt¹⁹⁹. Die durchgeführte Festigung der Fassade mit Kieselsäure-Ester dürfte die Lebenserwartung des Sandsteines beträchtlich erhöhen. Hydrophobiert wurden lediglich exponierte und nicht abdeckbare skulptierte Elemente wie Löwenköpfe und Fruchthörner.

Spenglerarbeiten in Kupfer-Titan-Zinkblech und eine damit verbundene, wesentlich verbesserte Ausbildung der Abtropfbleche zu nennen. Gleichzeitig ist die Restaurierung der Kunstschlösserarbeiten erfolgt. Ein Problem besonderer Art stellte der mit 500 Minutenlitern enorme Frischwasserverbrauch der Brunnenanlage dar. Der Grund lag im sehr schlechten Zustand des Brunnenbeckens, aus dem grosse Mengen Wassers in den Boden versickerten, aber auch im überalterten und beschädigten Wasserleitungssystem. Die nicht versickerte Wassermenge floss direkt in die Kanalisation. Mittels einer von der Gas- und Wasserversorgung der Stadt Bern eingebauten Wasserumwälzvorrichtung und gleichzeitigem Abdichten des Beckens konnte das «Leck» behoben werden. Besondere Beachtung verdient die Tatsache, dass der für den Charakter des Brunnens wichtige geplästerte Beckenboden trotz der Dichtungsmaßnahmen ungeschmälert erhalten geblieben ist²⁰⁰.
