Zeitschrift: Berner Zeitschrift für Geschichte und Heimatkunde

Artikel: Denkmalpflege in der Stadt Bern 1985-1988

Kapitel: 4: Private Bauten

4. PRIVATE BAUTEN

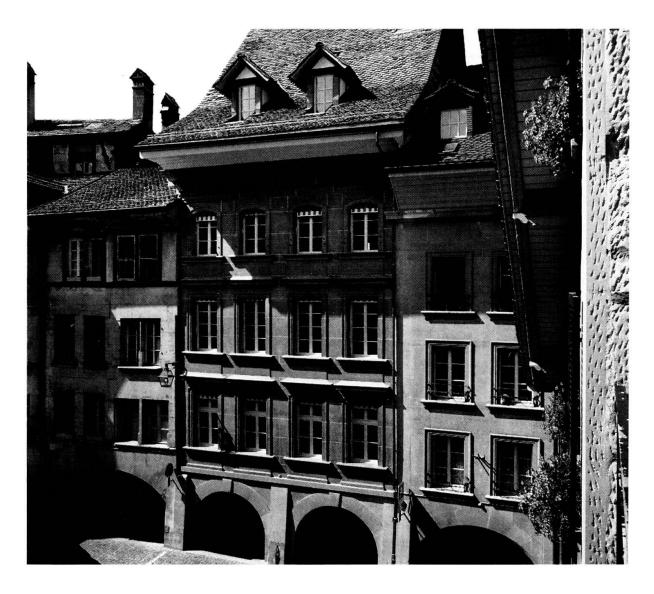
Südfront des Hauses Brunngasse 52 nach der Gesamtrenovation 1986–88.

Vorteilhaft (auch kostenmässig) wirkte sich die zurückhaltende Fassadenrenovation aus. Entgegen dem beabsichtigten Ersatz aller vorspringenden Teile und dem steinhauermässigen Zurückarbeiten der gesamten gestrichenen Gassenfassade konnte eine schonende Lösung mit Ablaugen und Teilersatz gefunden werden. Die durch den alten Anstrich bedingten fleckigen Stellen wurden lasierend retouchiert. Die erneute Verkleidung der exponierten Westfassade und Brandmauer mit Naturschiefer ist zu begrüssen. Die neuen Lukarnen sind traditionsgemäss als Ständerkonstruktion mit Aufschwung ausgeführt.

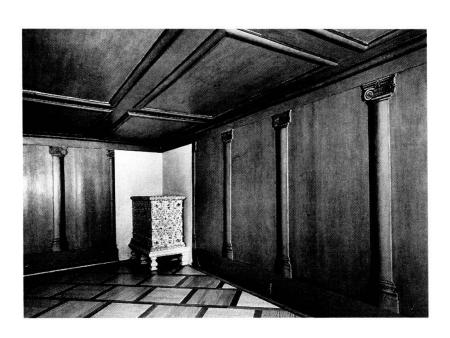
Brunngasse 52: Zimmerausstattung um 1720 mit Brett-Pilaster-Täfer, Wulstfelder-Decke und Ofen, Zustand nach Restaurierung.

Im Innenausbau konnten wertvolle Ausstattungsteile wie eine Kaminhutte, einfache klassizistische Kachelöfen, ferner ein bemerkenswerter Schrank gehalten werden. Der Einbau von Bädern ging zum Teil auf Kosten einzelner Wohnräume (Hofzimmer), wurde aber so ausgeführt, dass die bestehende Ausstattung dieser Räume (Täfer) nicht zu Schaden kam und in situ erhalten blieb. Zwei hervorragende Täferzimmer aus der Bauzeit sind besonders zu erwähnen: die mehrfach überstrichenen Malereien wurden freigelegt und unter Berücksichtigung der verschiedenen Entstehungsphasen restauriert. 204 Hervorzuheben ist schliesslich die Instandstellung der Wohnung mit dem ehemaligen Professorenzimmer im Haus Brunngasshalde. Die Stuckarbeiten wurden ergänzt oder rekonstruiert. Die eichenen Knietäfer, Türen und Türrahmen waren ursprünglich dunkelbraun lasiert, wurden aber später achtlos überstrichen. Leider wurde der Raum im Zuge der Renovation durchgehend hell gestrichen, nicht zuletzt wegen einer übertriebenen Angst vor zu dunklen Räumen²⁰⁵.

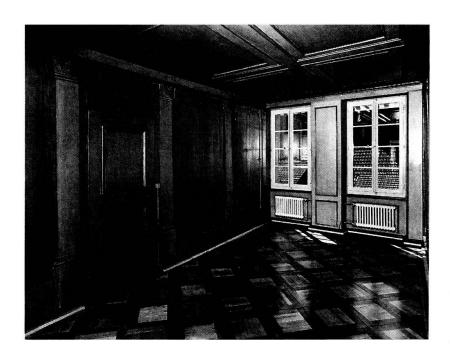
Brunngasse 52: Zimmerausstattung um 1780 mit Brett-Pilaster-Täfer und flacher Felderdecke, Zustand nach Restaurierung.

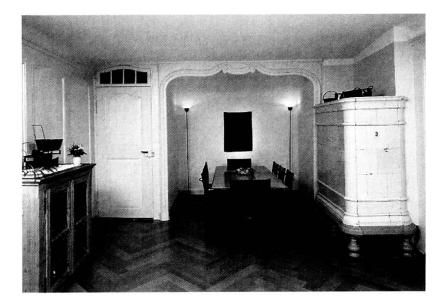
Brunngasse 64: Alkoven-Gassenzimmer mit Ausstattung des 18./19. Jahrhunderts, Zustand 1986.

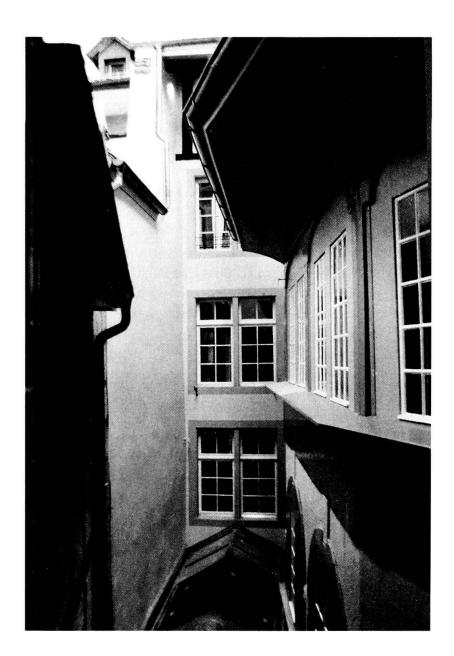
Innenhof der Doppelliegenschaft Kramgasse 17/Münstergasse 16.

Die Münstergass-Fassade wurde von Anstrichen befreit und stark beschädigte oder abgewitterte Teile wurden ersetzt. Die Fassade wurde hierauf gewaschen und abschliessend flächig mit einer Öllasur behandelt²¹³. Der

Sandstein mit seiner Oberflächenbearbeitung und seinen Altersspuren ist heute spürbar, die sorgfältig konservierte Oberfläche fällt insbesondere an der westlichen Fassadenhälfte mit der historischen Scharrur positiv auf. Die Fassade hat ihren differenzierten Charakter behalten²¹⁴.

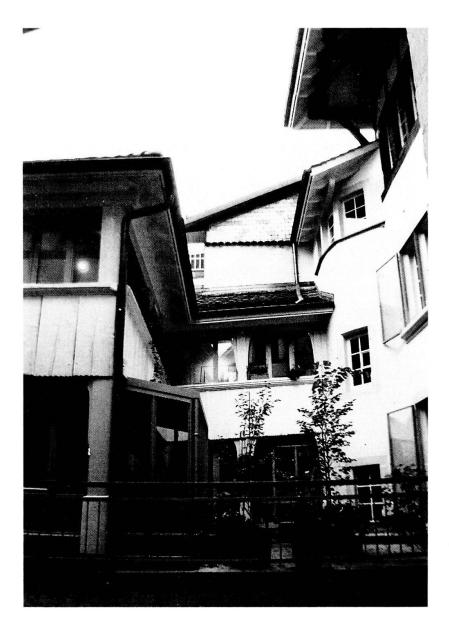
Innenhof des Hauses Münstergasse 30 mit neu befenstertem Hofgebäude, aufgestocktem Treppenturm und Rückfassade des Hauptgebäudes mit Aufzugsgiebel.

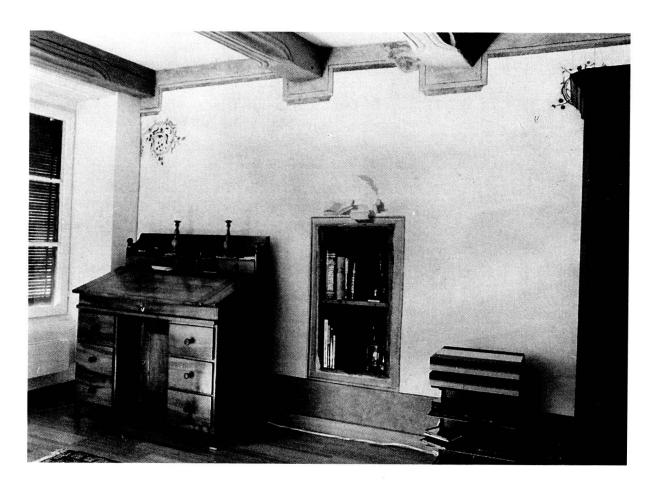
Gassenzimmer im Haus Münstergasse 66.

1600²³². Die vier Eckornamente enthalten – leider nur noch unvollständig entzifferbare – Initialen in schwarz oder rot. Eine zweite Fassung beschränkte sich auf Umrandungen, während die dritte, nur noch in spärlichen Resten vorhandene Phase Ecksäulen unter einem hohem Grauband mit aufgelegter, flügelartiger Dekoration in weiss einführte. Die Restaurierung integrierte gewissermassen als archäologischen Beleg diese Reste der jüngsten Malerei in die Konservierung und zurückhaltende Ergänzung der Erstfassung²³³. Mit den eleganten Wandmalereien, den wieder gefassten Deckenbalken, zwischen denen die Schiebebodenbretter leider mit Gipsplatten überdeckt wurden, und dem neuen Langriemenboden ist ein schöner Raum wiedererstanden²³⁴. B.F.

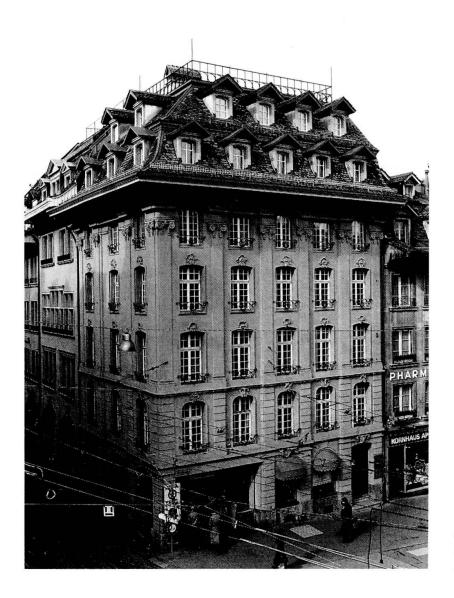
Die Eckliegenschaft Kornhausplatz 2 nach dem Umbau 1985/86.

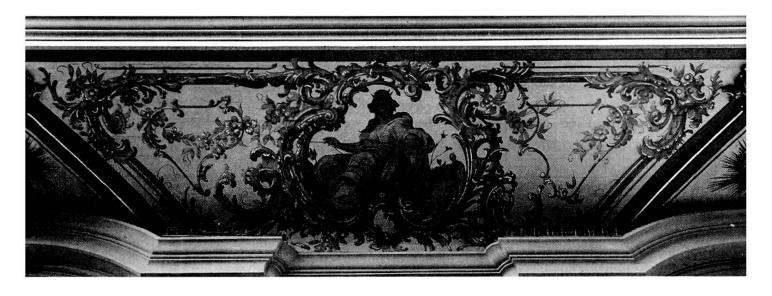
Ausschnitt aus der Vogeldielen-Malerei des Hauses Kornhausplatz 2.

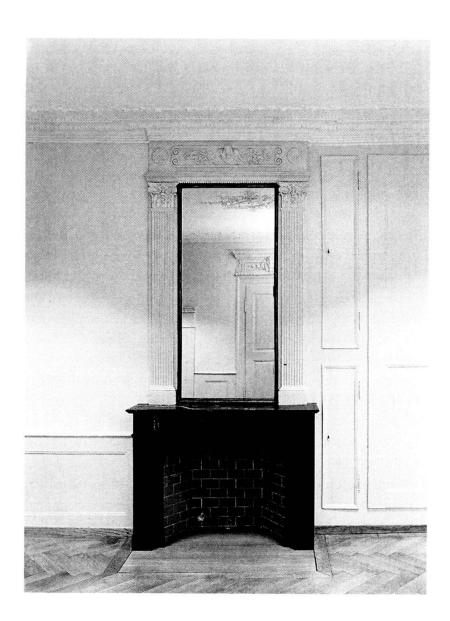
Salon im Aarhof mit Cheminée, Stukkaturen und Täfern aus der Bauzeit, Zustand 1989.

Parterre, die Stuckdecken und Parkettböden wurden aufgefrischt ²⁴⁴. Im Keller wurden die Gewölbe auf feingliedrigen Pfeilern von älteren Verbauungen freigelegt. Der Estrich und die rückwärtigen Räume erhielten einen neuzeitlichen Ausbau.

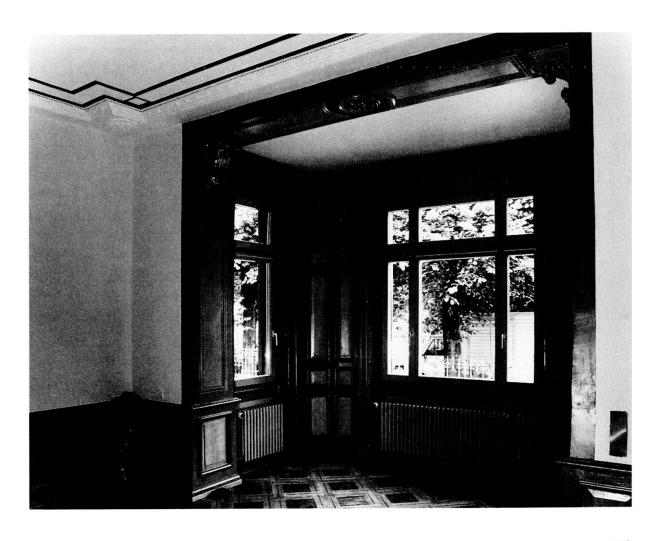
Der Hauptraum im Erdgeschoss des Hauses Taubenstrasse 12, nach der Renovation: unten: Gesamtansicht mit Vorbau; oben: Detail der Eschenholz-Maserierung.

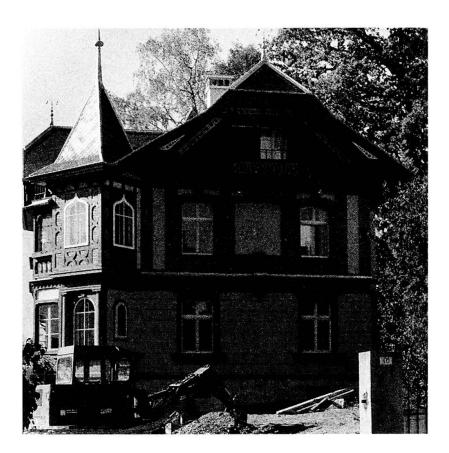
Wohnhaus Archivstrasse 10: links: Ansicht von Osten; oben: Dachzier, Zustand 1988.
