Artikel: Denkmalpflege in der Stadt Bern 1985-1988
Autor: Furrer, Bernhard / Strasser, Beat / Keller, Jürg
Kapitel: 4: Private Bauten
DOI: <https://doi.org/10.5169/seals-246551>

4. PRIVATE BAUTEN

Beginnend mit den Quartieren der Altstadt sind die im folgenden beschriebenen Umbauten und Restaurierungen an privaten Liegenschaften nach den «statistischen Quartieren» der Stadt geordnet. Besonders in diesem Kapitel war eine rigorose Beschränkung der zu behandelnden Bauten unumgänglich.

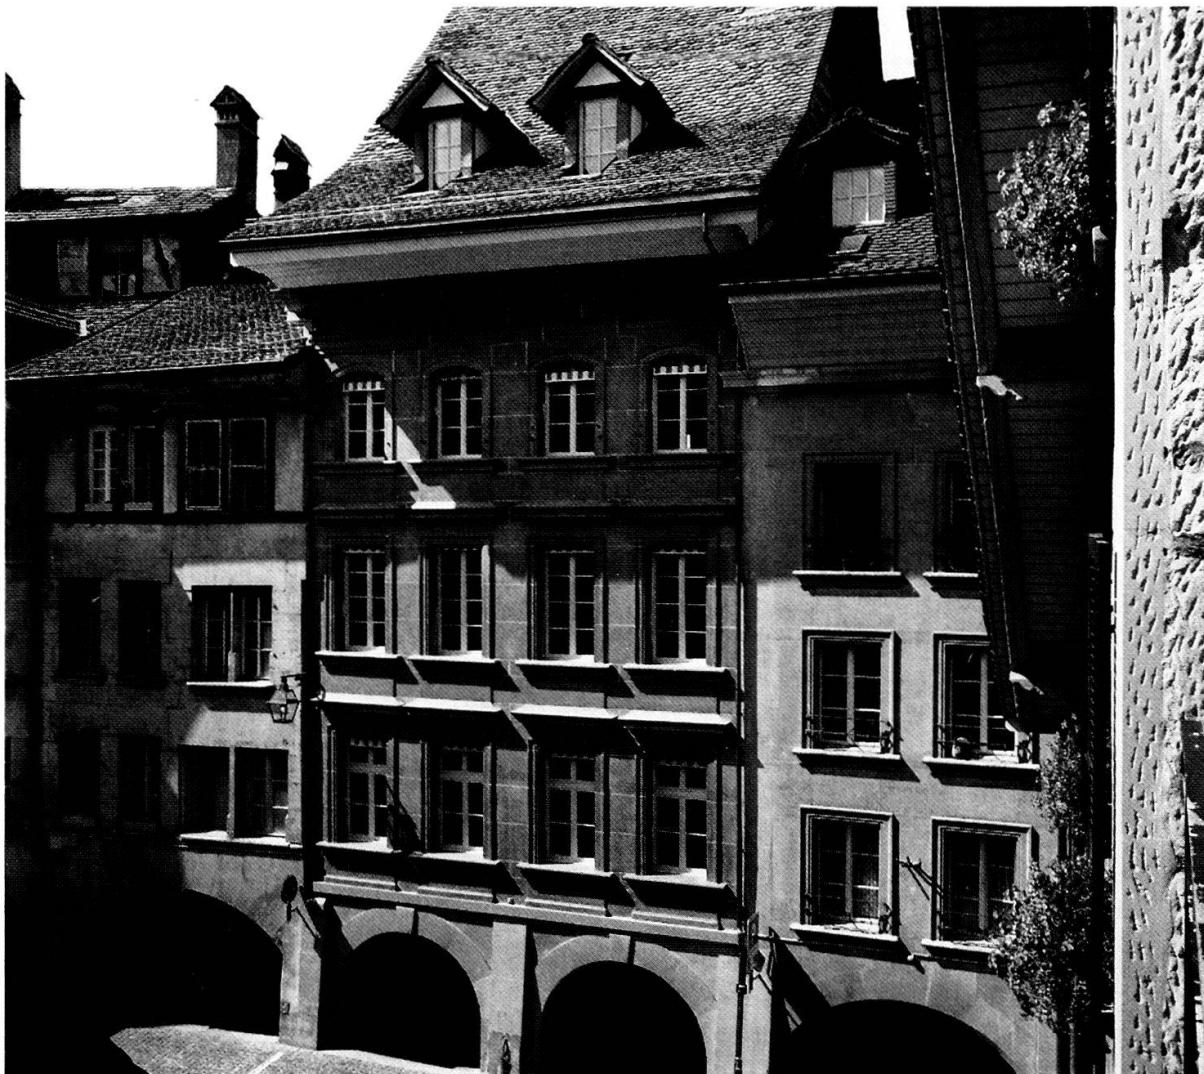
Südfront des Hauses Brunn-gasse 52 nach der Gesamt-renovation 1986–88.

Vorteilhaft (auch kostenmäßig) wirkte sich die zurückhaltende *Fassadenrenovation* aus. Entgegen dem beabsichtigten Ersatz aller vorspringenden Teile und dem steinhauermässigen Zurückarbeiten der gesamten gestrichenen Gassenfassade konnte eine schonende Lösung mit Ablaugen und Teilersatz gefunden werden. Die durch den alten Anstrich bedingten fleckigen Stellen wurden lasierend retouchiert. Die erneute Verkleidung der exponierten Westfassade und Brandmauer mit Naturschiefer ist zu begrüßen. Die neuen Lukarnen sind traditionsgemäss als Ständerkonstruktion mit Aufschwung ausgeführt.

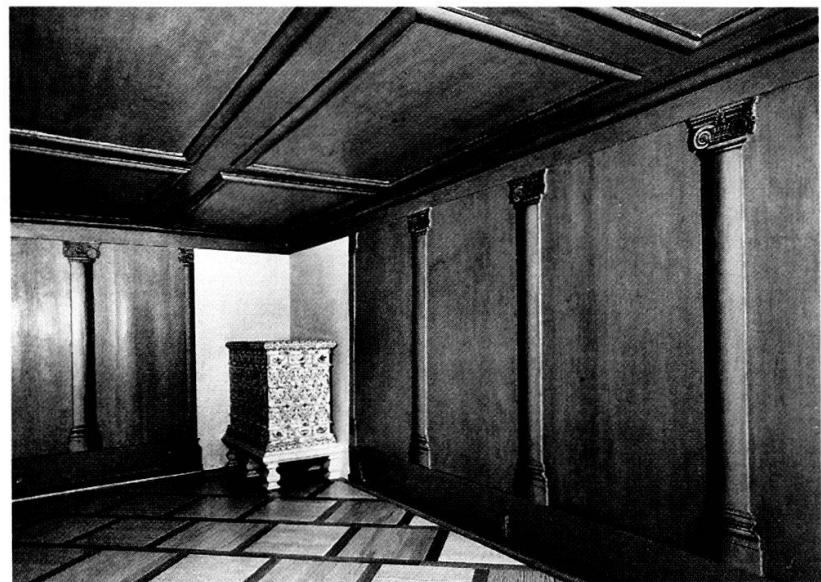
Brunngasse 52: Zimmerausstattung um 1720 mit Brett-Pilaster-Täfer, Wulstfelder-Decke und Ofen, Zustand nach Restaurierung.

Im *Innenausbau* konnten wertvolle Ausstattungsteile wie eine Kaminhutte, einfache klassizistische Kachelöfen, ferner ein bemerkenswerter Schrank gehalten werden. Der Einbau von Bädern ging zum Teil auf Kosten einzelner Wohnräume (Hofzimmer), wurde aber so ausgeführt, dass die bestehende Ausstattung dieser Räume (Täfer) nicht zu Schaden kam und in situ erhalten blieb. Zwei hervorragende Täferzimmer aus der Bauzeit sind besonders zu erwähnen: die mehrfach überstrichenen Malereien wurden freigelegt und unter Berücksichtigung der verschiedenen Entstehungsphasen restauriert.²⁰⁴ Hervorzuheben ist schliesslich die Instandstellung der Wohnung mit dem ehemaligen Professorenzimmer im Haus Brunngasshalde. Die Stuckarbeiten wurden ergänzt oder rekonstruiert. Die eichenen Knieptäfer, Türen und Türrahmen waren ursprünglich dunkelbraun lasiert, wurden aber später achtlos überstrichen. Leider wurde der Raum im Zuge der Renovation durchgehend hell gestrichen, nicht zuletzt wegen einer übertriebenen Angst vor zu dunklen Räumen²⁰⁵.

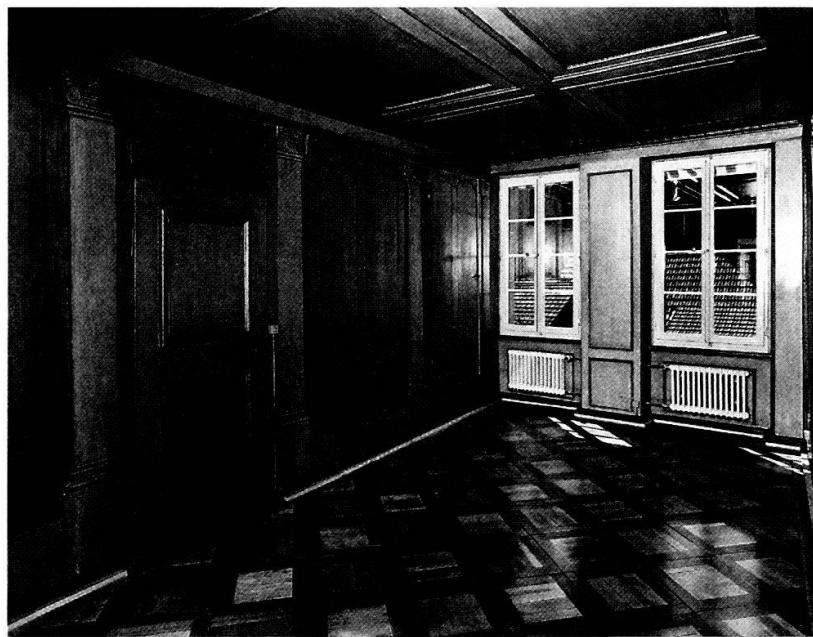
Brunngasse 52: Zimmerausstattung um 1780 mit Brett-Pilaster-Täfer und flacher Felderdecke, Zustand nach Restaurierung.

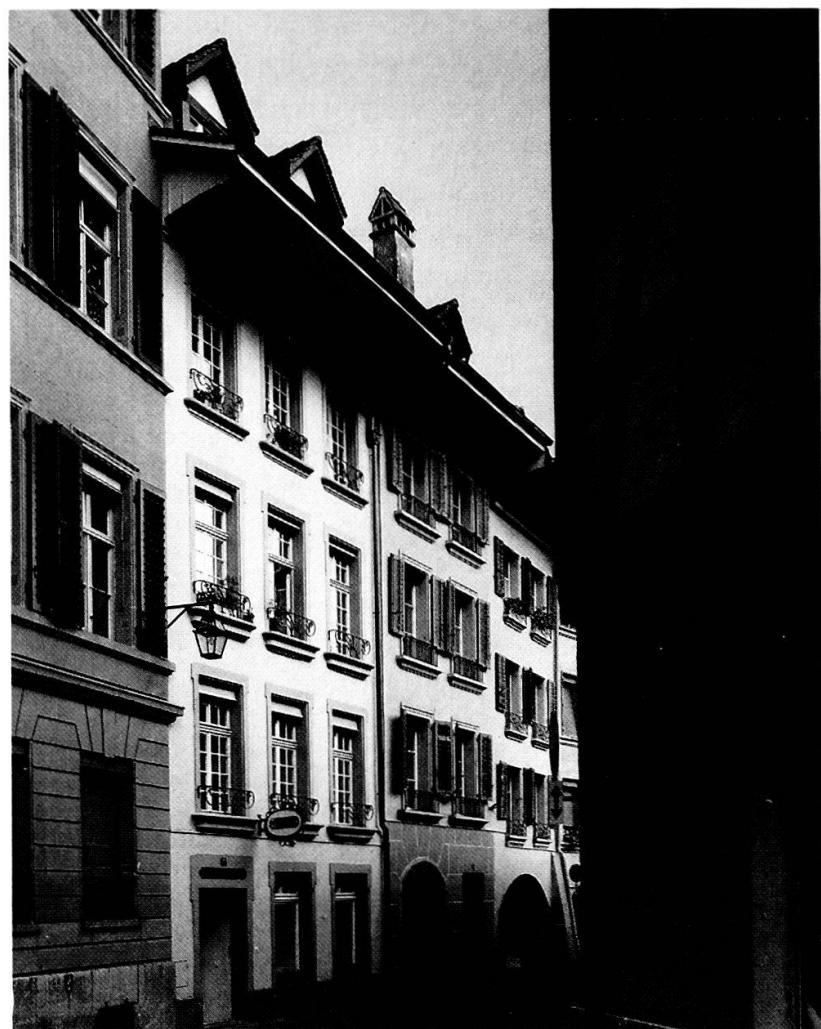
Südfront des Hauses Brunnengasse 64 nach der Renovation.

Der *Gesamtumbau* 1984–86 nahm zu einem grossen Teil Rücksicht auf die bauhistorischen Gegebenheiten²⁰⁷. An den Fassaden wurden die Fensterbänke profilgetreu ersetzt, sonst jedoch nur die notwendigen Reparaturen ausgeführt, so dass die Altersspuren weitgehend erhalten blieben. Das leider etwas ungeschickt renovierte Treppenhaus ist in seiner Struktur erhalten. Der neu eingebaute Lift dagegen stört die Gebäudestruktur und beansprucht auch wertvollen Raum in den neuen Wohnküchen. Besondere Aufmerksamkeit und Sorgfalt ist vom Architekten der bestehenden Ausstattung geschenkt worden: die Täfer wurden repariert und ergänzt, ein Alkoven von hässlichen Zutaten befreit, Parkettböden renoviert, Kachelöfen mitsamt der Einfeuerung instandgesetzt und Cheminéeinfassungen erhalten; die Wohnräume haben ihren Charme und ihre besondere Ausstrahlung wiedererlangt²⁰⁸. Der Umbau zeigt exemplarisch die heiklen Fragen, die sich im Spannungsfeld von wertvoller historischer Bausubstanz und bestmöglichlicher Nutzung sowie extensiven Komfortansprüchen stellen.

208 Bei der Erneuerung der Fenster wurden (entsprechend den in der Altstadt angewendeten Anforderungen) Doppelverglasungen mit äusseren glastrennenden Sprossen unter Verwendung der alten Beschläge eingebaut.

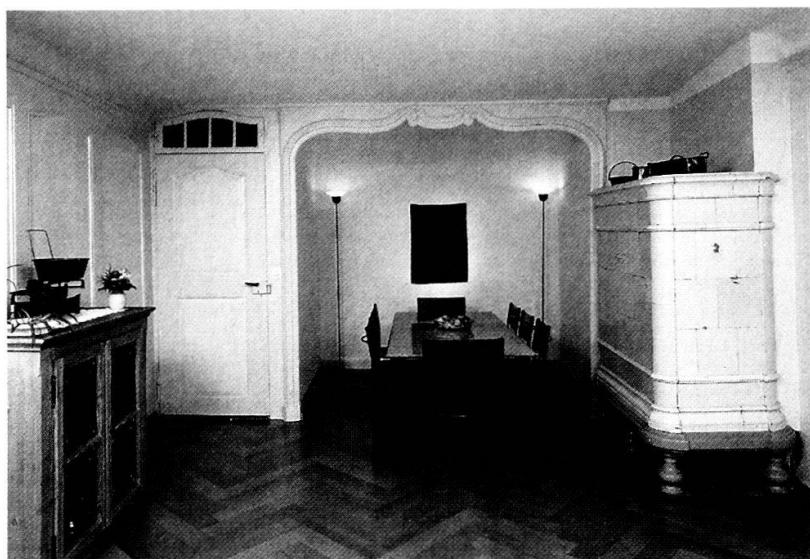
Brunngasse 64: Alkoven-Gassenzimmer mit Ausstattung des 18./19. Jahrhunderts, Zustand 1986.

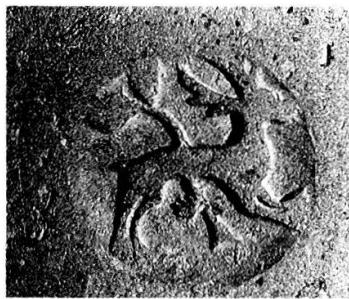
210 Im Dachstock des westlichen Hausteils fand sich eine gestempelte Tonplatte des 14./15. Jahrhunderts.

Münstergasse 16, Tonplatte mit Relief.

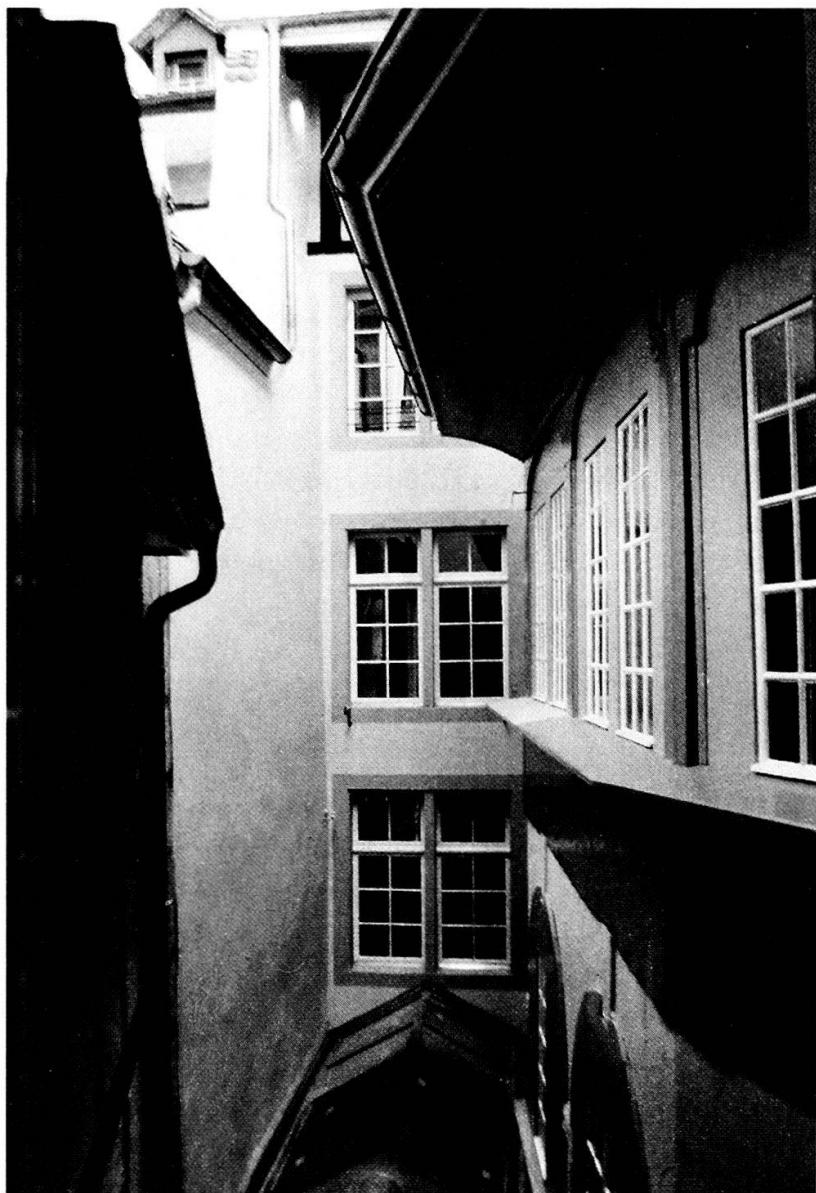
Innenhof der Doppelieigungsschaft Kramgasse 17/Münstergasse 16.

Die *Münstergass-Fassade* wurde von Anstrichen befreit und stark beschädigte oder abgewitterte Teile wurden ersetzt. Die Fassade wurde hierauf gewaschen und abschliessend flächig mit einer Öllasur behandelt²¹³. Der

Sandstein mit seiner Oberflächenbearbeitung und seinen Altersspuren ist heute spürbar, die sorgfältig konservierte Oberfläche fällt insbesondere an der westlichen Fassadenhälfte mit der historischen Scharrur positiv auf. Die Fassade hat ihren differenzierten Charakter be halten²¹⁴.

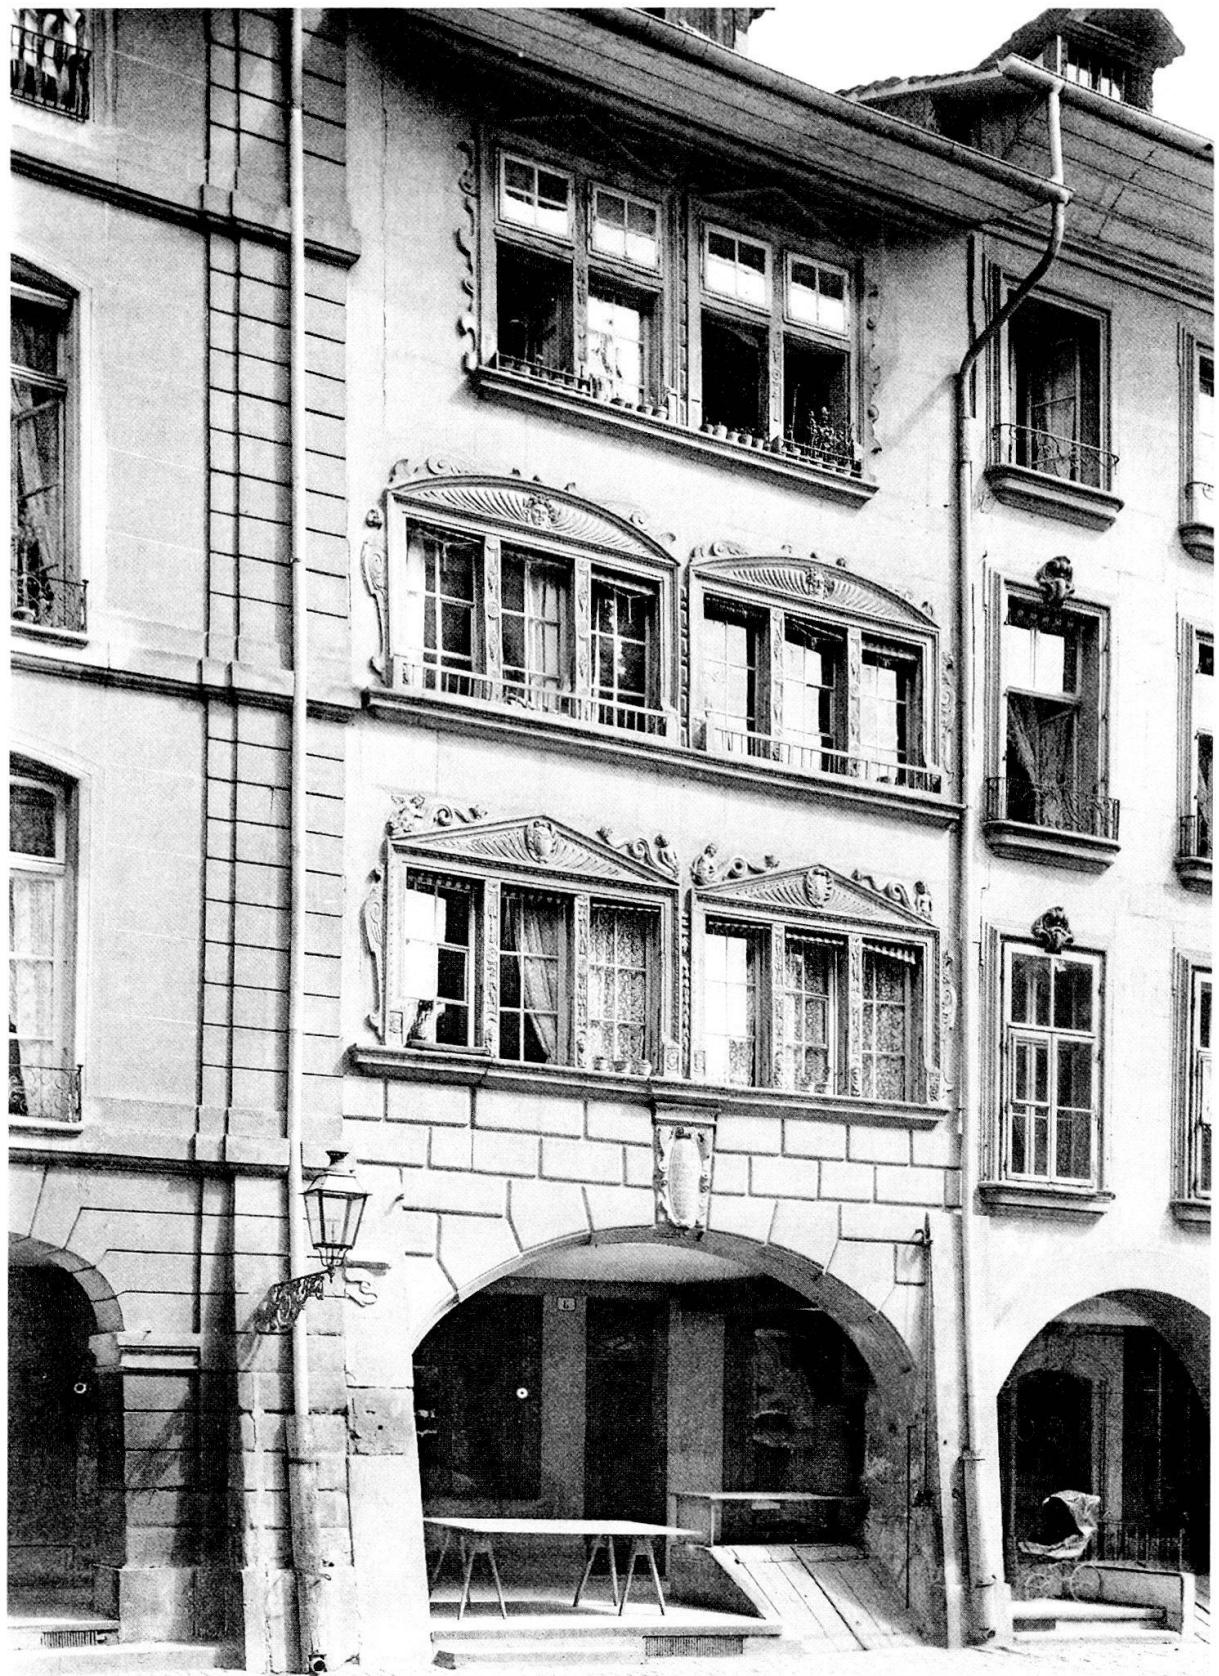
Nebenstehendes Bild:
Das Untere May-Haus,
Aufnahme 1895 (Ausschnitt).

Am UNTEREN MAY - HAUS (Münstergasse 6) liess Bartholome May um 1608-09 durch den Werkmeister Andres Widmer eine neue Süd fassade ausführen²¹⁵. Der in ihrem Aufbau an sich einfachen Spätrenaissance Front sind gleichsam als geschnitzte Bilderrahmen reiche manieristische Fenstereinfassungen vorgelegt, welche eine reiche Formenfülle von menschlichen Gesichtern, Fabelwesen, pflanzlichen Verzierungen und Ornamenten in ausgezeichneter bildhauerischer Arbeit enthalten. Nachdem der Eigentümer in mehreren Etappen die

219 Bildhauer: Firma U. Brivedaux (E. Oetterli). Vorfestigung mit Kiesel-säureester Monumentique; Aufmörtelungen mit Kalk-Trass-Mörtel.

221 Restaurator: H. A. Fischer AG, Grundierung mit 1 Teil Leinöl-Standöl und 7 Teilen Terpentinöl; Anstrich in gleicher Rezeptur mit in Sangaiol eingesumpften Pigmenten.

Dächer saniert und mehrere Wohnungen tiefgreifend erneuert hatte²¹⁶, konnte 1988 diese wohl wertvollste Renaissance-Fassade der Berner Altstadt, die sich in einem katastrophalen Zustand befunden hatte, endlich restauriert werden. In enger Zusammenarbeit mit Bauherr und Architekt entwickelte die Denkmalpflege das Restaurierungskonzept²¹⁷, das von der vollständigen Erhaltung aller Original-Substanz ausging. Nach einer sorgfältigen Trockenreinigung der Fassade und einer Vorfestigung der zahllosen absandenden Bildhauerteile wurden vorerst als Bestandteil einer Sicherstellungs-Dokumentation Gipsabgüsse erstellt²¹⁸. Während die Fensterbänke auf ihrer Oberfläche vollständig zerstört waren und daher die Bankplatten ersetzt werden mussten, konnten die übrigen, teilweise sehr starken Verwitterungsschäden ohne jeglichen Steinersatz behoben werden. In aufwendiger Kleinarbeit wurden Fehlstellen mit Mörtel geschlossen; die Feinbearbeitung der Flicke erfolgte anschliessend mechanisch²¹⁹. Diese Reparaturen beschränkten sich auf grössere, von blossem Auge aus normaler Betrachterdistanz wahrzunehmende Fehlstellen; kleinere Beschädigungen wurden nicht repariert. Im Bereich des Laubenbogens waren an den Strebepfeilern grössere Partien, welche vor einigen Jahrzehnten unsachgemäss mit Zementverputz ersetzt worden waren, mit Natursandstein auszuwechseln²²⁰. Die genaue Untersuchung der Fassade ergab, dass sie seit Jahrhunderten, möglicherweise sogar seit der Erstellungszeit einen Farbanstrich getragen hat. Die genaue Beobachtung zeigte einmal mehr, dass der Sandstein durch den Anstrich ausserordentlich gut geschützt geblieben war und die Zerstörung nur dort eingesetzt hatte, wo die Farbschicht abgebaut war oder gänzlich fehlte. Mit althergebrachter Ölfarbe wurde die Front neu gestrichen²²¹. Die von den beteiligten Handwerkern beispielhaft durchgeföhrte Restaurierung, welche den Originalbestand ohne Abstriche zu erhalten und zu sichern verstand, hat der wertvollen Fassade ihre volle Ausdruckskraft wiedergegeben. B. F.

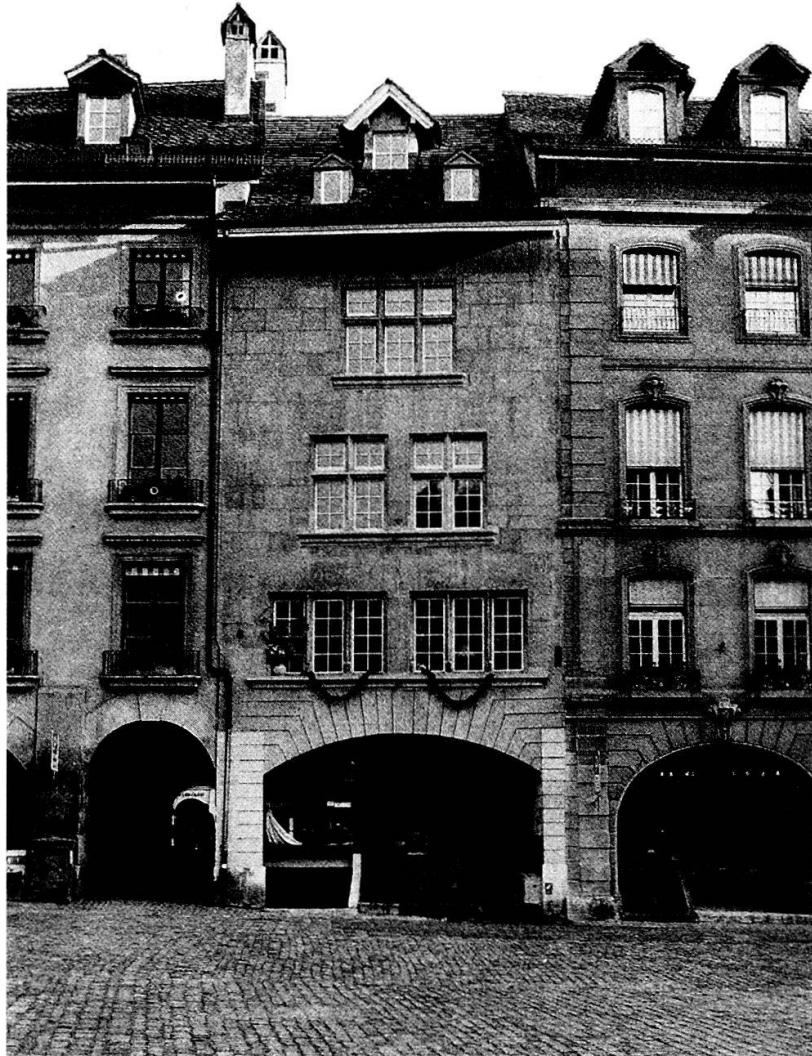
Münstergasse 30, Zustand 1989 mit ergänzten Kreuzstöcken, rekonstruierter Einzel-lukarne und ergänzenden Dachgauben.

Die *Gassenfassade* wurde zurückhaltend instandgestellt; Die Fensterbankplatten wurden ersetzt und der vor langer Zeit entfernte Kreuzstock im 2. Obergeschoss rekonstruiert. Die vordem mehrfach mit Kalkfarbe gestrichene Fassade blieb unbehandelt²²⁴. Nach Entfernung der Vogeldiele zeigte es sich, dass die sorgfältig behauene Fassade bis zu einem unmittelbar unter den Sparren liegenden Kranzgesims entsprechend der üblichen spätgotischen Disposition sichtbar gewesen war; mit einer einfachen Verschalung der Sparren-Untersichten konnte zumindest die ganze Fassadenhöhe wieder sichtbar gemacht werden, während die Detaillösung am Dachvorsprung selber kaum befriedigt²²⁵. Auf der *Hofseite* blieb die hässliche zweigeschossige Hofüberbauung bestehen²²⁶. Die Fassaden von Hauptgebäude und Treppenturm wurden geflickt. Die Fenster zum Hof, welche im Bestand des 18. Jahrhunderts in Eichenholz mit den alten handgeschmiedeten Beschlägen noch vorhanden waren, wurden als Versuch auf ungewöhnliche Art saniert: Da es die Bauherrschaft ablehnte, die bestehenden Vorfenster

in Holz beizubehalten, wurden diese ersetzt durch aussen befestigte neue Vorfenster in Stahlprofilen mit Isolierverglasung, die im Sommer an die Fassade zurückgeklappt werden können; dadurch konnten – zulasten des äusseren Bildes – die alten Fenster erhalten werden. Die vordem offene Hofgalerie erhielt eine Verglasung in schlanken Stahlrahmen und wurde zum Münstergässchen wintergartenartig erweitert.

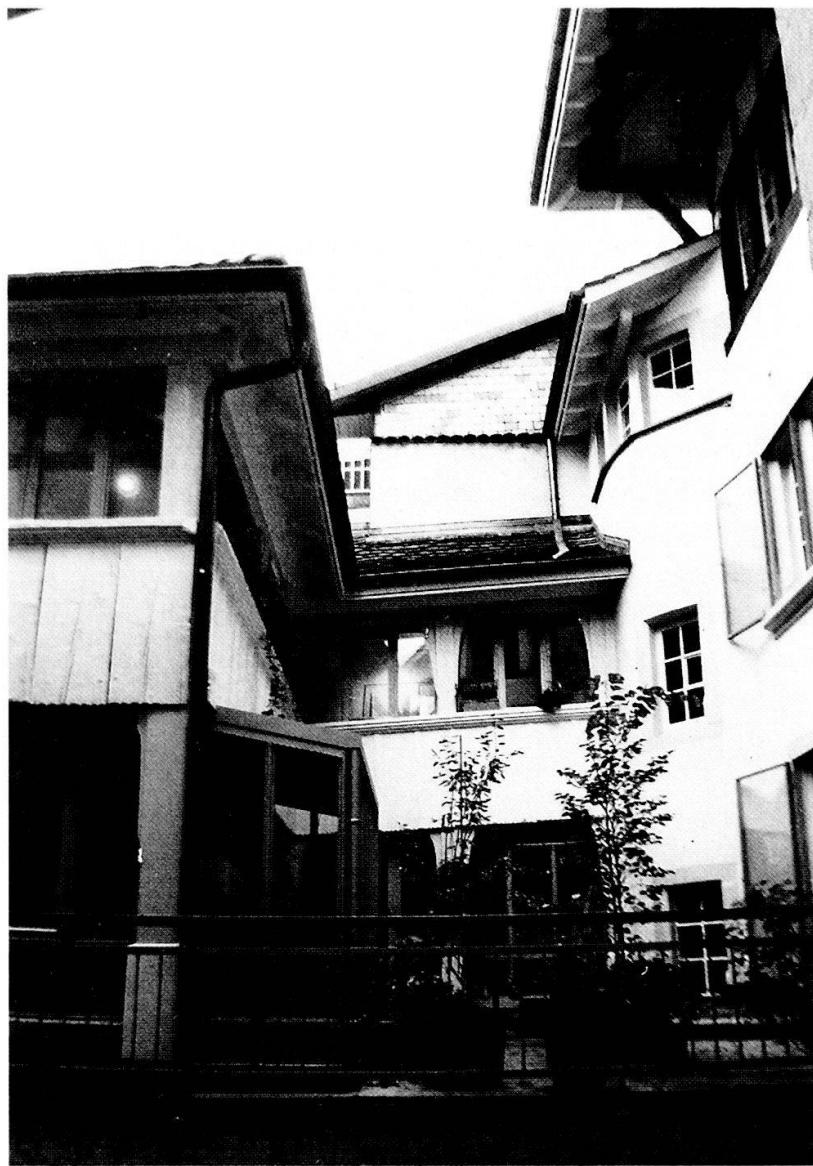
Innenhof des Hauses Münstergasse 30 mit neu befenstertem Hofgebäude, aufgestocktem Treppenturm und Rückfassade des Hauptgebäudes mit Aufzugsgiebel.

kleinen Blechgauben zusätzlich belegt; der Preis für die intakte Gassenseite sind aber einschneidende Veränderungen auf der Hofseite mit einem breiten Schleppdach über einem Dacheinschnitt, einem Holzaufsatzt über dem Treppenturm und einer sehr flachen Dachneigung. Im Verlauf der Bauarbeiten wurden nicht nur angefaulte, sondern auch intakte Hauptpfetten sowie der zum Aufzugsgiebel gehörende Haspelbaum abtransportiert²²⁷, so dass heute vom originalen Dachstuhl des 16. Jahrhunderts nur noch Rudimente vorhanden sind.

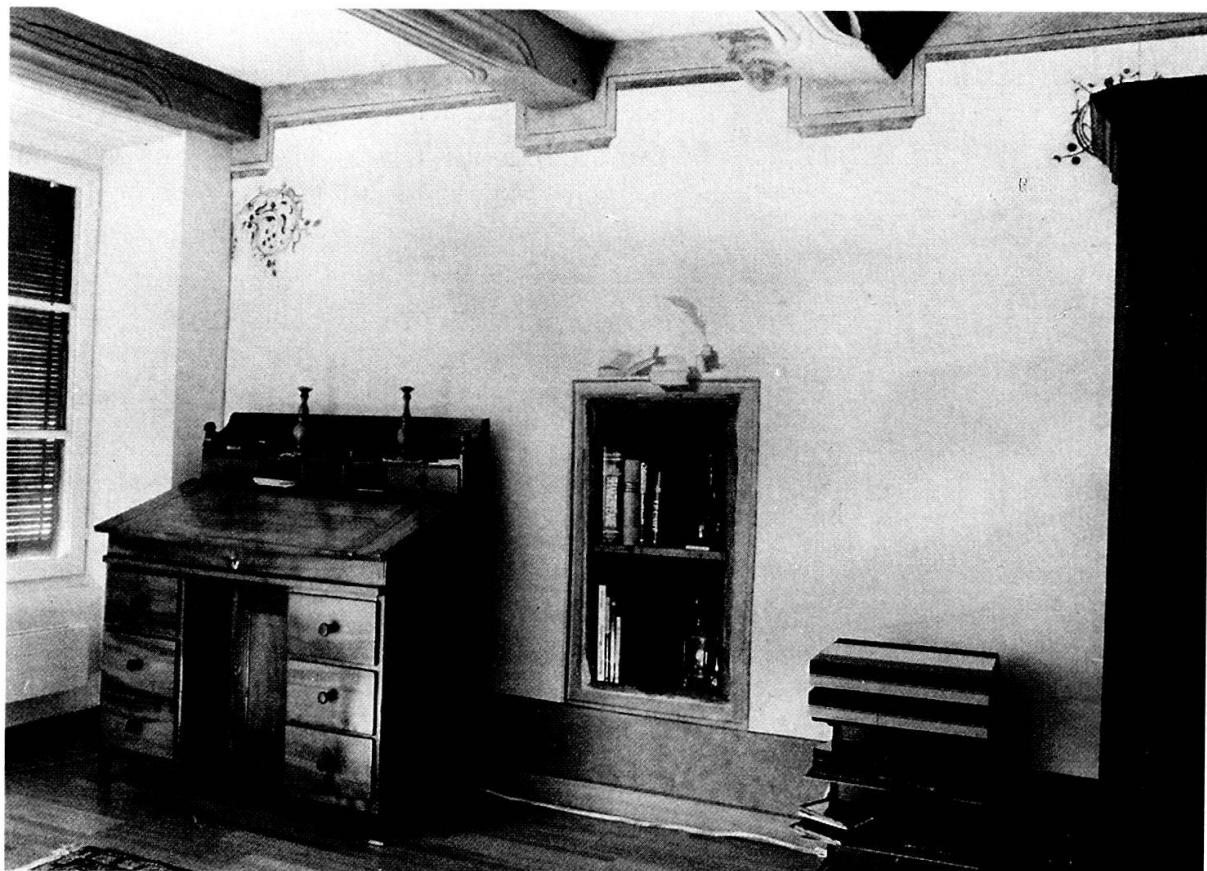
*Gassenzimmer im Haus
Münstergasse 66.*

233 Restaurator: Hans
A. Fischer AG. Über der
vorhandenen Wandnische
wurde eine neue Dekora-
tionsmalerei (Tintenfass,
Feder, Bücher) angebracht.

1600²³². Die vier Eckornamente enthalten – leider nur noch unvollständig entzifferbare – Initialen in schwarz oder rot. Eine zweite Fassung beschränkte sich auf Umrundungen, während die dritte, nur noch in spärlichen Resten vorhandene Phase Ecksäulen unter einem hohem Grauband mit aufgelegter, flügelartiger Dekoration in weiss einführte. Die Restaurierung integrierte gewissermassen als archäologischen Beleg diese Reste der jüngsten Malerei in die Konservierung und zurückhaltende Ergänzung der Erzfassung²³³. Mit den eleganten Wandmalereien, den wieder gefassten Deckenbalken, zwischen denen die Schiebebodenbretter leider mit Gipsplatten überdeckt wurden, und dem neuen Langriemenboden ist ein schöner Raum wiedererstanden²³⁴. B.F.

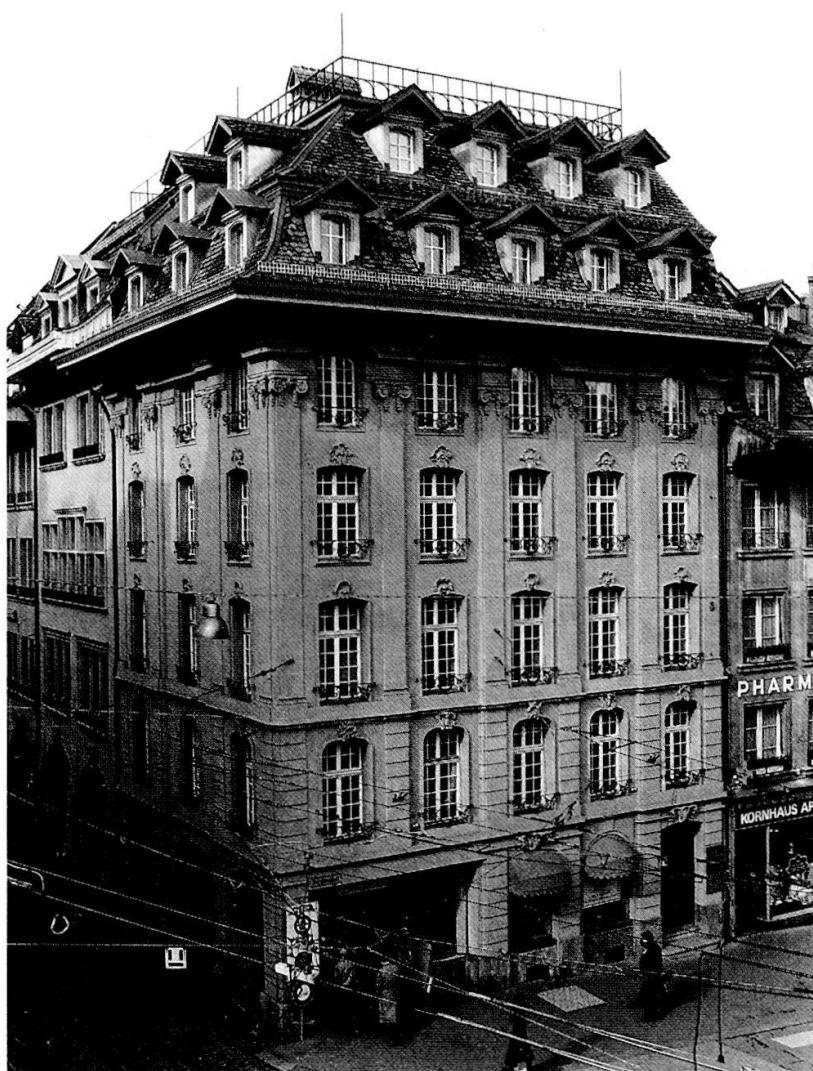
Die Eckliegenschaft Kornhausplatz 2 nach dem Umbau 1985/86.

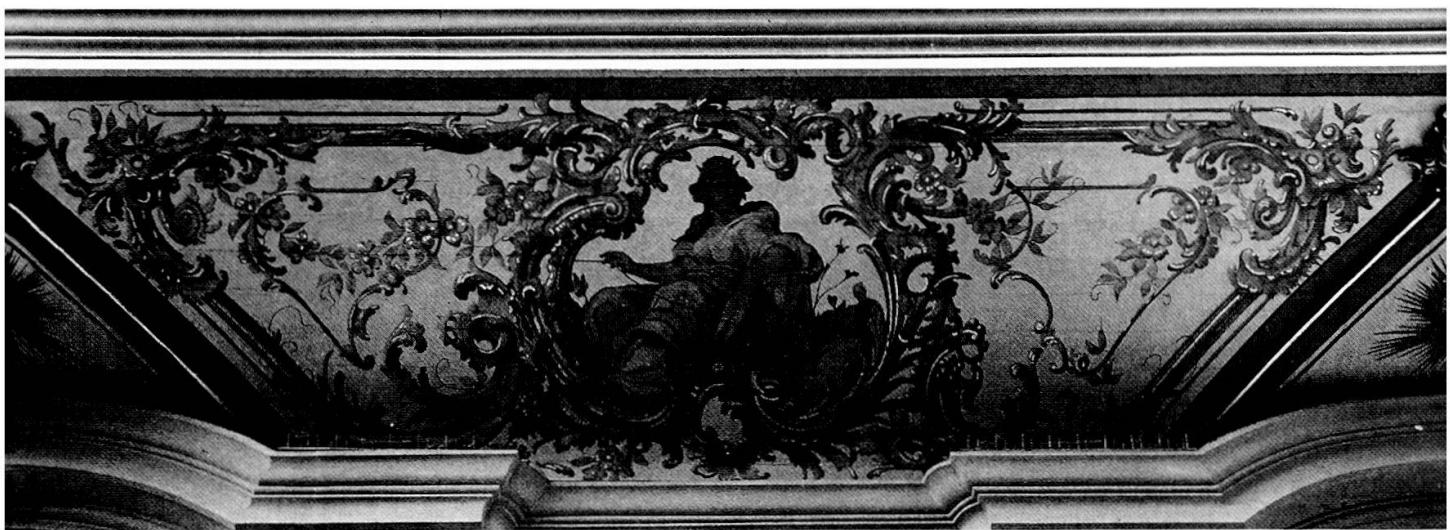
Ausschnitt aus der Vogeldielen-Malerei des Hauses Kornhausplatz 2.

grosse Schaufenster auf den Kornhausplatz konnte auf den Zustand vor 1930, mit zwei gut proportionierten Öffnungen, zurückgeführt werden. Die Malereien an den Vogeldielen waren kaum mehr erkennbar, durch Craquelleierung, Durchfeuchtung und eine ölig-klebrige Schmutzschicht stark beschädigt. Sie wurden gereinigt und fixiert; während der Grund neu ausgefasst ist, wurden Fehlstellen der Dekoration in den vorgefundenen, verblassten Farbtönen ergänzt und die in Gold ausgeführten Lichter wurden neu aufgesetzt²⁴⁰. Der Umstand, dass die drei Moiren in ungewohnter Reihenfolge, in einer wohl durch spätere Überarbeitungen uneinheitlichen Malart als Ölgemälde auf Leinwandstücken grob auf die Holzbretter der Vogeldiele genagelt sind, legt die Vermutung auf wiederverwendete ältere Malereien, die auf die erste Hälfte des 18. Jhs. zurückgehen dürften, nahe. Das im Stadtbild wegen seiner Eckstellung sehr prominente Gebäude ist nach seiner Renovation, die ihm zu fast allzu auffälligem Glanz verholfen hat, zu einem vielbewunderten, der Berner Bevölkerung ans Herz gewachsenen Schmuckstück geworden.

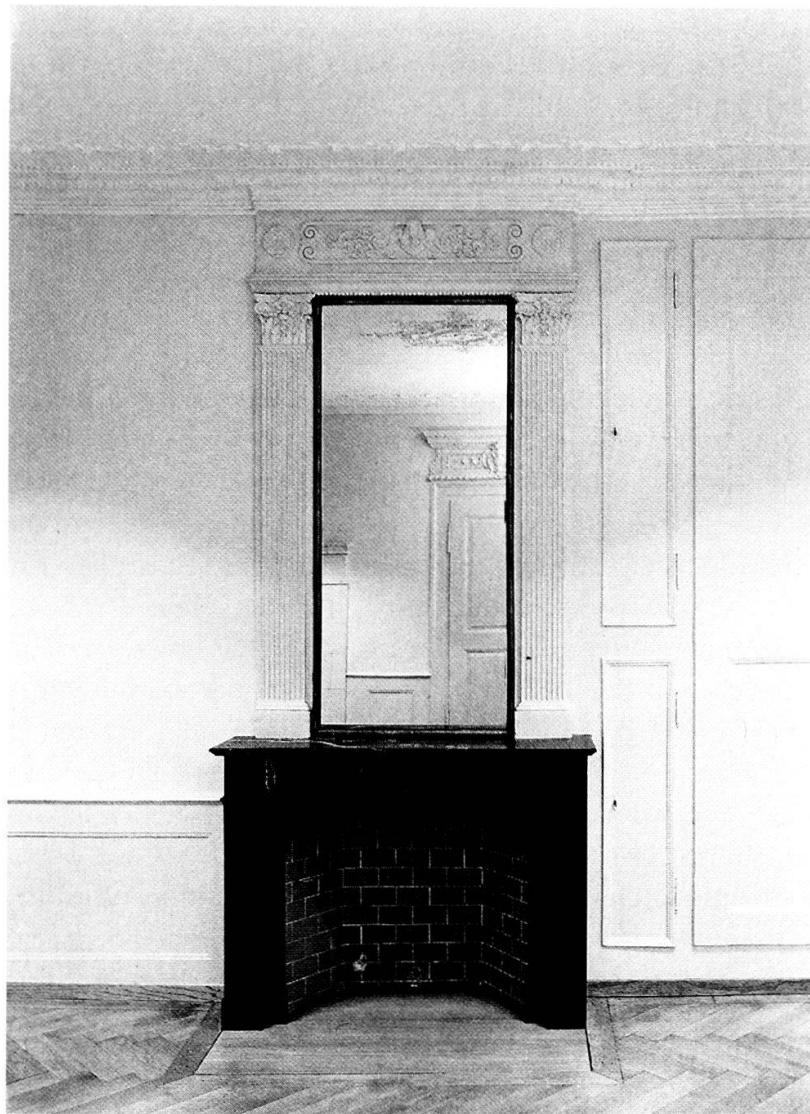
Salon im Aarhof mit Cheminée, Stukkaturen und Täfern aus der Bauzeit, Zustand 1989.

Parterre, die Stuckdecken und Parkettböden wurden aufgefrischt²⁴⁴. Im Keller wurden die Gewölbe auf feingliedrigen Pfeilern von älteren Verbauungen freigelegt. Der Estrich und die rückwärtigen Räume erhielten einen neuzeitlichen Ausbau.

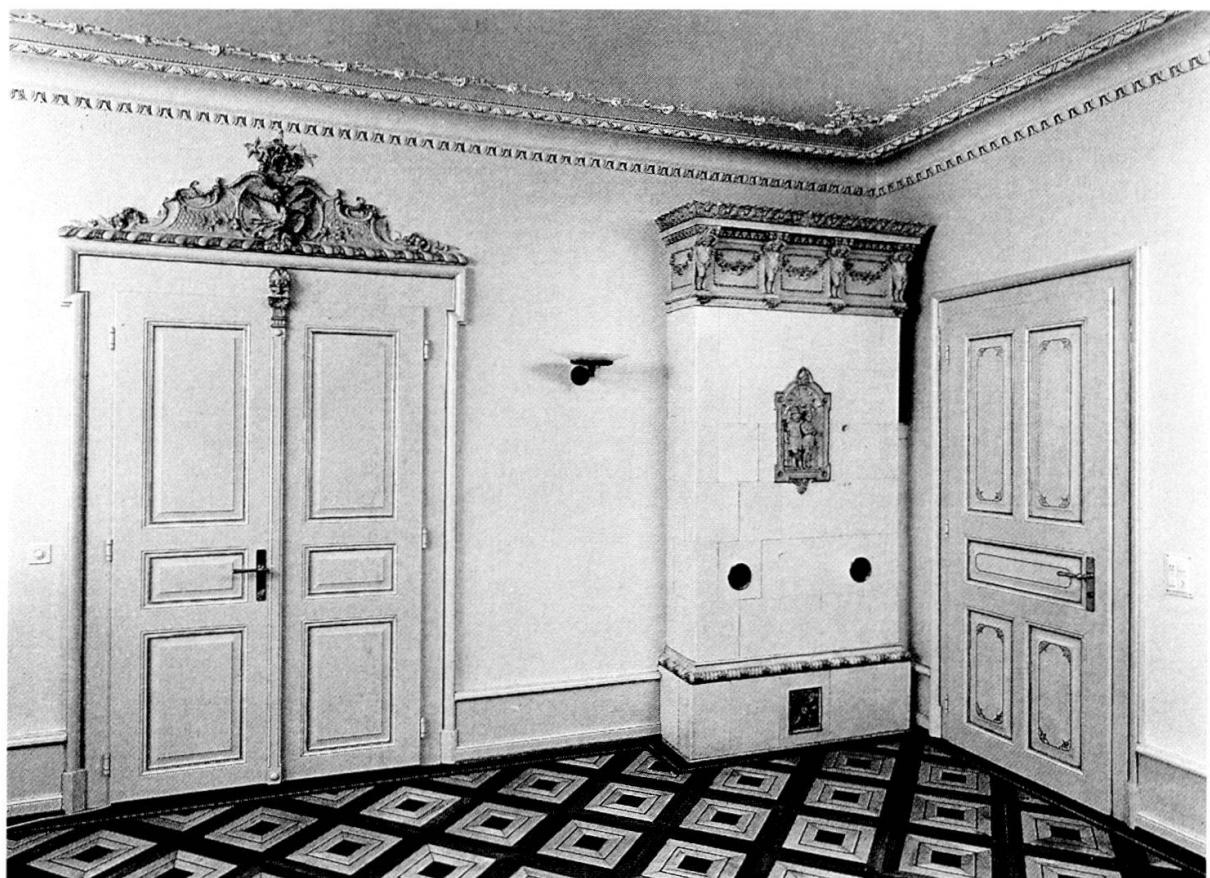
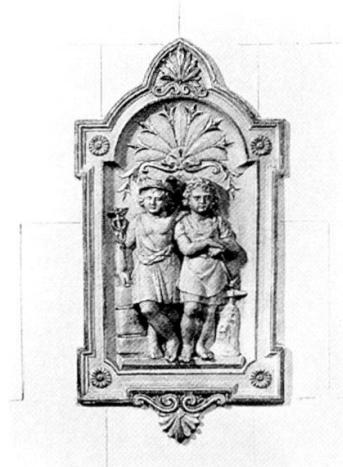
Hirschengraben 3; unten: einer der Salons nach der Renovation; oben: Kachelofen-Medaillon.

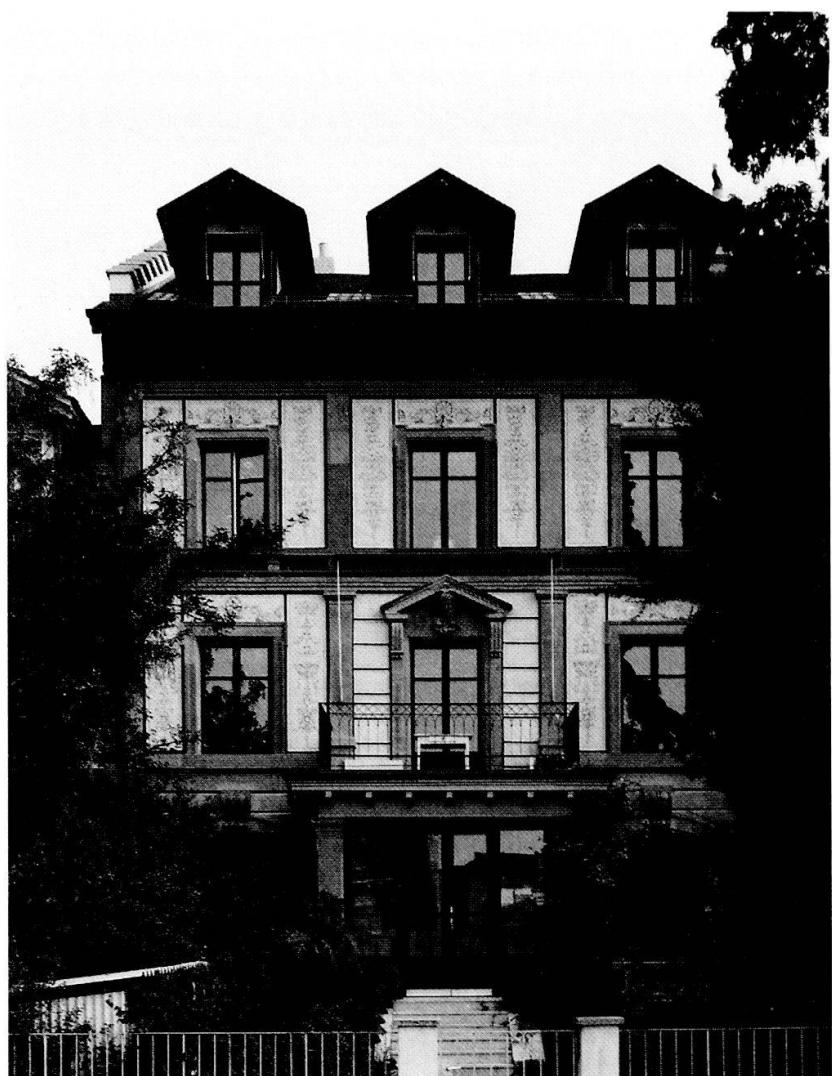
Das Haus Pavillonweg 3 mit den Sgraffitti nach deren Restaurierung.

Nach jahrelang vernachlässigtem Unterhalt befand sich die Nr. 3 in schlechtem Zustand. Die Schäden am Sgraffito-Schmuck waren vor allem auf unkontrolliert wuchernden Fassaden-Grünwuchs zurückzuführen. Erst ein Besitzerwechsel ermöglichte 1986/87 die notwendigen Arbeiten zur Bewahrung der wertvollen Bausubstanz²⁵⁴. Dabei wurden die Fassaden und das Dach mit dem markanten, abgetreppten Brandmauerüberstand renoviert. Besonders bemerkenswert ist der Umstand, dass die Bauherrschaft auf die vor längerer Zeit im Vorgartenbereich angelegten Parkplätze verzichtete, den Gartenzaun wieder errichten und die Fläche bepflanzen liess. Die Sgraffito-Dekorationen wurden sorgfältig restauriert²⁵⁵.

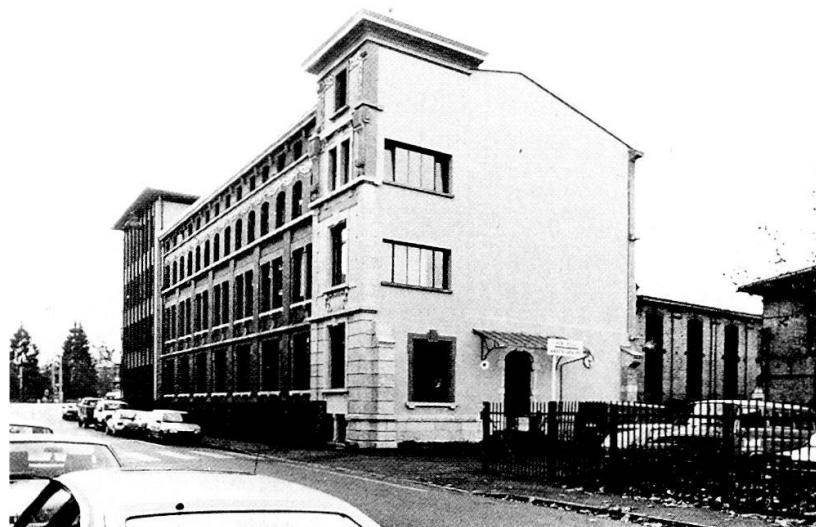
*Das Verwaltungsgebäude
Fabrikstrasse 2 nach der
Renovation. Die Brandmauer
wartete sei 1907 auf einen
Weiterbau, der 1955 jedoch auf
der Westseite ausgeführt wurde.*

ten Zustand. Lediglich im Bereich von alten Dachwasser-
Abläufen waren Schäden zu restaurieren, welche infolge mangelnden Unterhaltes entstanden sind²⁶⁰. Die Fassadenflächen aus Sichtbackstein (Strassenseite) wurden mit einem Hochdruckgerät gereinigt, wobei auf eine übertriebene Perfektion verzichtet wurde. Beim Sichtmauerwerk aus Zementstein (Rückfassade) wurden zu-
dem starke Verunreinigungen mit einem lasierenden Anstrich eingestimmt. Ursprünglich hatte die Bauherr-

schaft vorgesehen, die alten, mit reichen Profilierungen versehenen Fenster zu entfernen und durch neue Holz/Metall- oder Kunststoff-Fenster zu ersetzen. Im gegenseitigen Gespräch wurde eine Lösung gefunden, bei welcher die Profilierungen der alten Fenster als Aufdoppelung auf neue Holzfenster verwendet werden konnten.

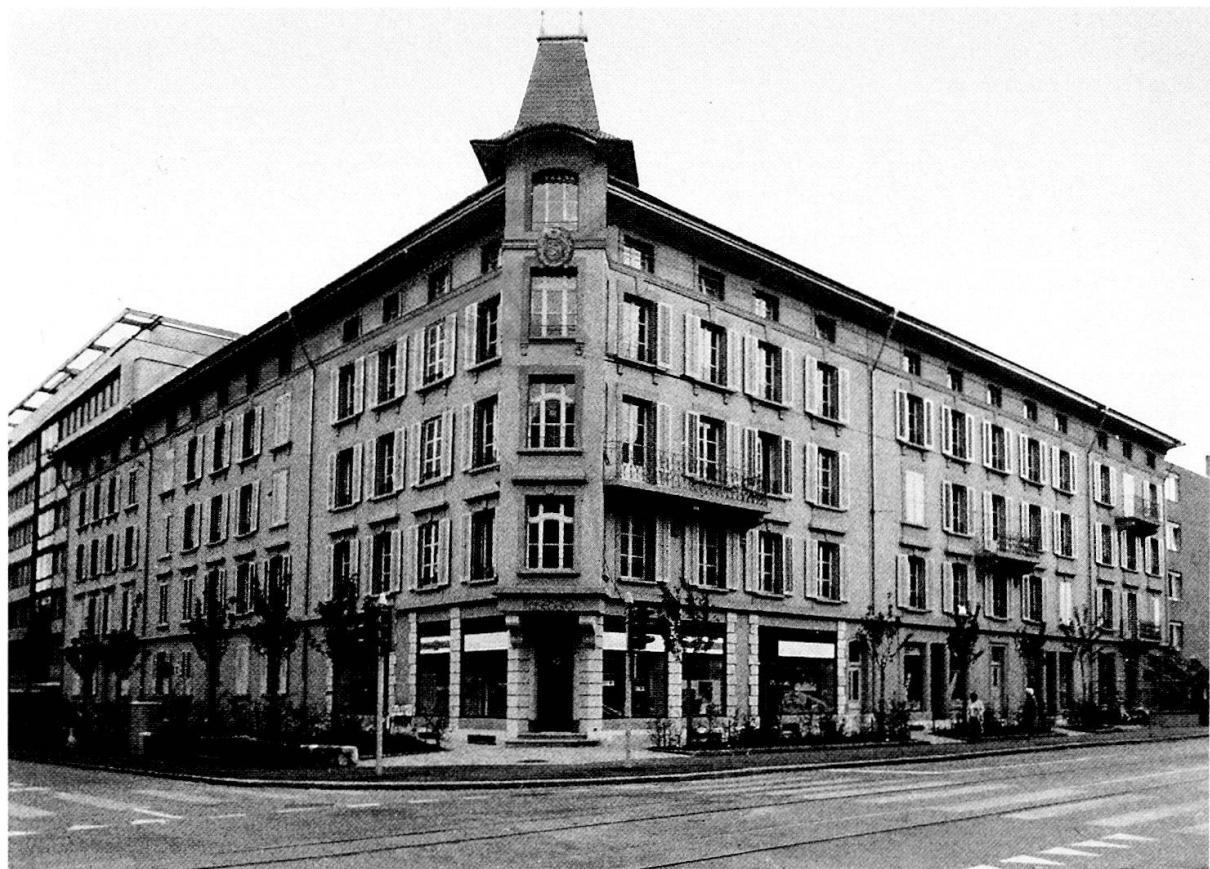
Das markante Eckhaus Belpstrasse-Mattenhofstrasse mit dem kurz vor dem Ersten Weltkrieg zugefügten Eckerker, Zustand 1988.

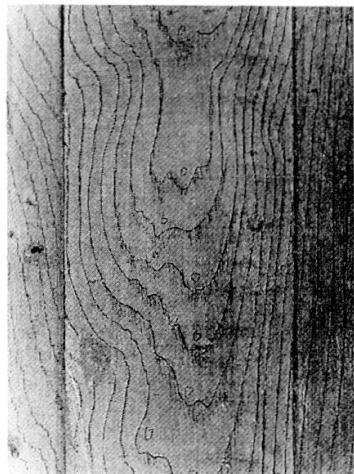
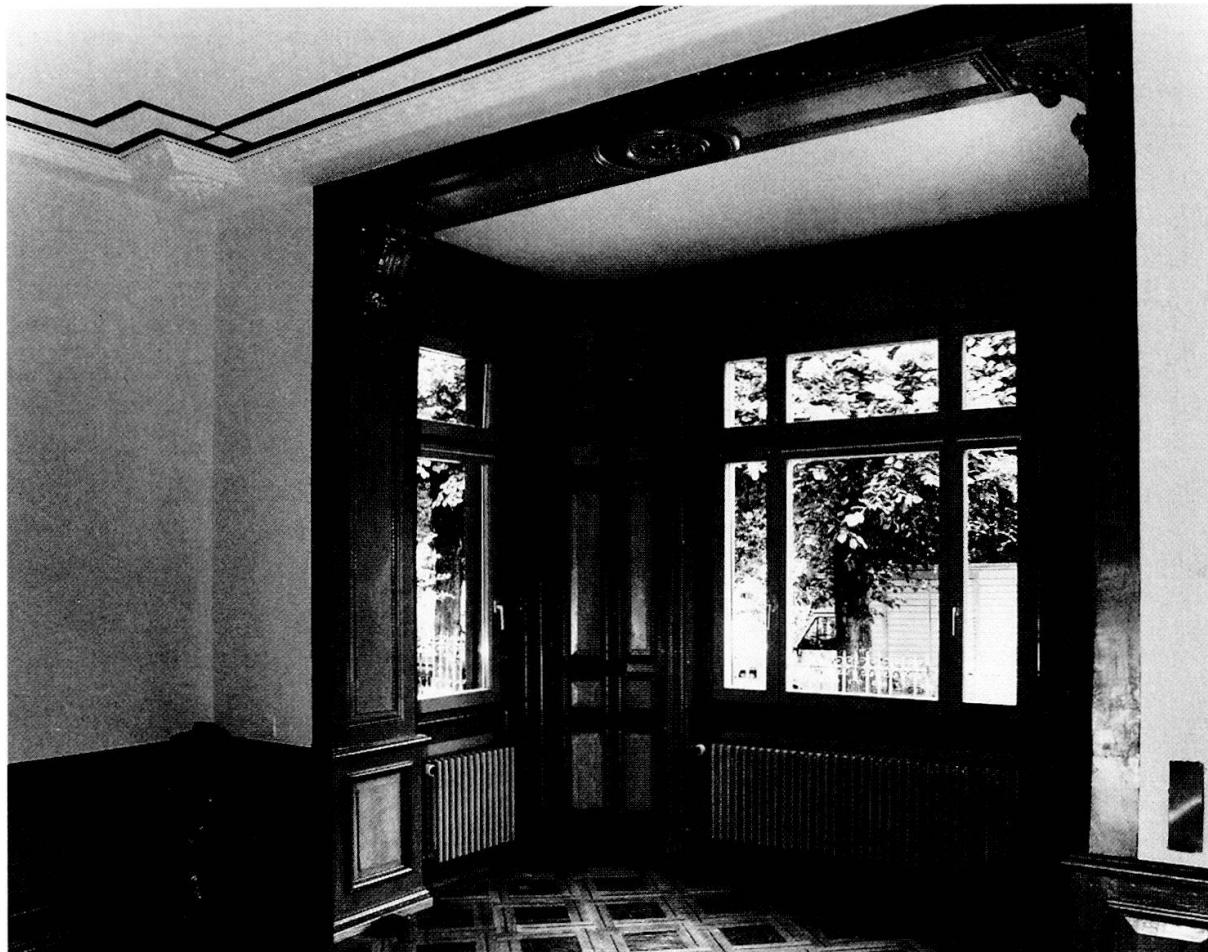
Der Hauptraum im Erdgeschoss des Hauses Täubenstrasse 12, nach der Renovation: unten: Gesamtansicht mit Vorbau; oben: Detail der Eschenholz-Maserierung.

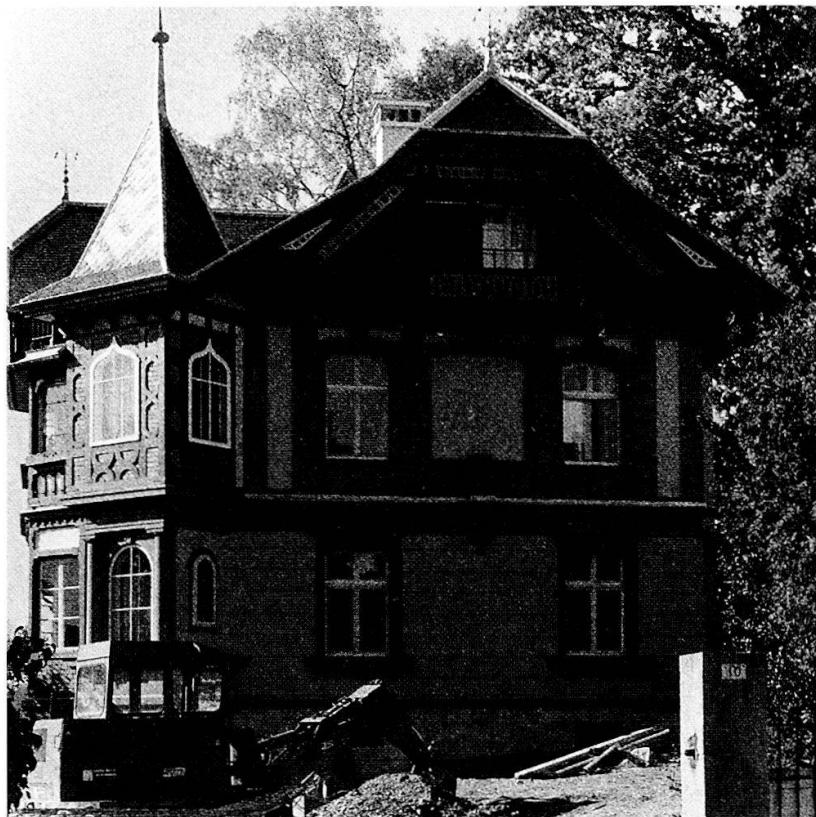
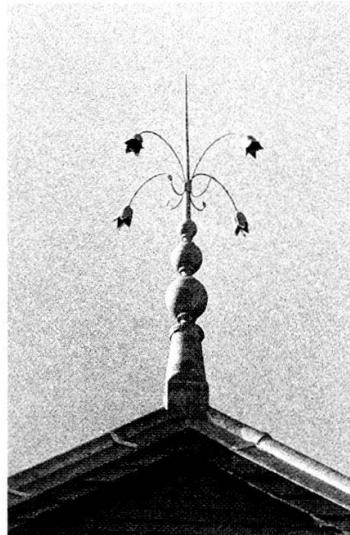
*Wohnhaus Archivstrasse 10:
links: Ansicht von Osten;
oben: Dachzier, Zustand 1988.*
