Artikel: Denkmalpflege in der Stadt Bern 1985-1988
Autor: Furrer, Bernhard / Strasser, Beat / Keller, Jürg
Kapitel: 4: Private Bauten
DOI: <https://doi.org/10.5169/seals-246551>

4. PRIVATE BAUTEN

Beginnend mit den Quartieren der Altstadt sind die im folgenden beschriebenen Umbauten und Restaurierungen an privaten Liegenschaften nach den «statistischen Quartieren» der Stadt geordnet. Besonders in diesem Kapitel war eine rigorose Beschränkung der zu behandelnden Bauten unumgänglich.

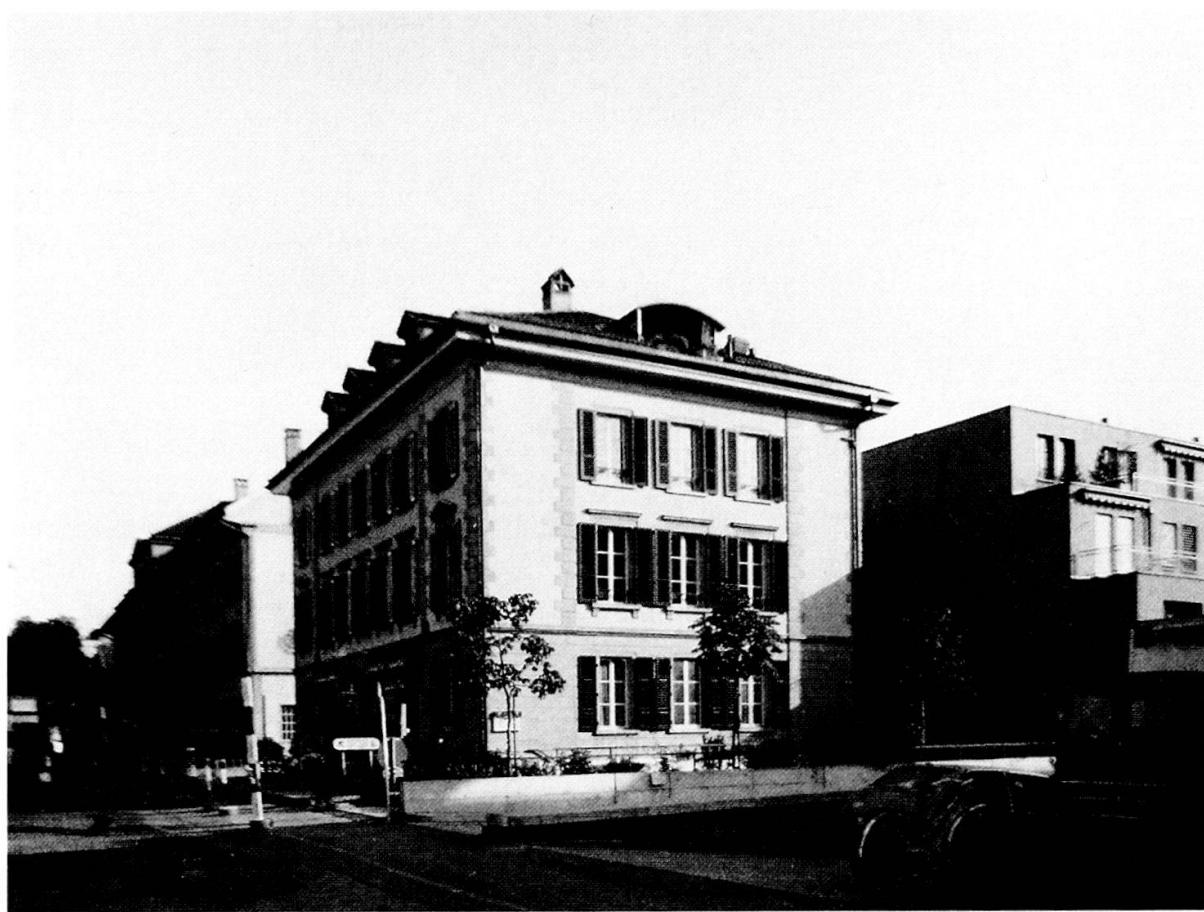
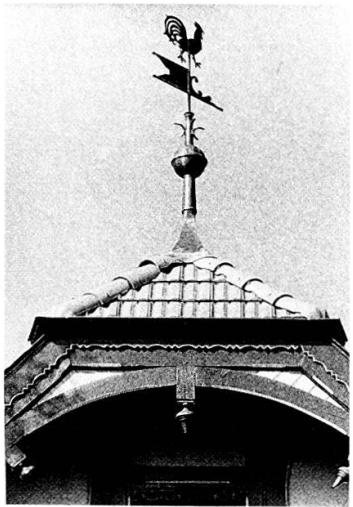
Das «Mory-Haus» nach der Renovation: unten: Front zur Bümplizstrasse; oben: Abschluss des Giebels mit Abwalmung und Dachzier.

cher, übernahm mit bemerkenswertem Mut die Bauleitung für die folgenden Renovationsarbeiten, wobei es ihm wichtig war, den Charakter des Hauses zu bewahren. Mit viel Liebe wurden die einzelnen Details gepflegt, am Äussern beispielsweise die Malerarbeiten und die Dachbekrönungen, im Innern namentlich die Terrazzo- und Parkettböden, sowie die in vielen Räumen vorhandenen Ornament-Malereien. Die Familie konnte sich damit ein persönlich geprägtes Eigenheim verwirklichen und der Öffentlichkeit gleichzeitig einen wichtigen Zeugen der baulichen Entwicklung von Bümpliz erhalten²⁸⁹.
