Artikel: Denkmalpflege in der Stadt Bern 1985-1988
Autor: Furrer, Bernhard / Strasser, Beat / Keller, Jürg
Kapitel: 4: Private Bauten
DOI: <https://doi.org/10.5169/seals-246551>

4. PRIVATE BAUTEN

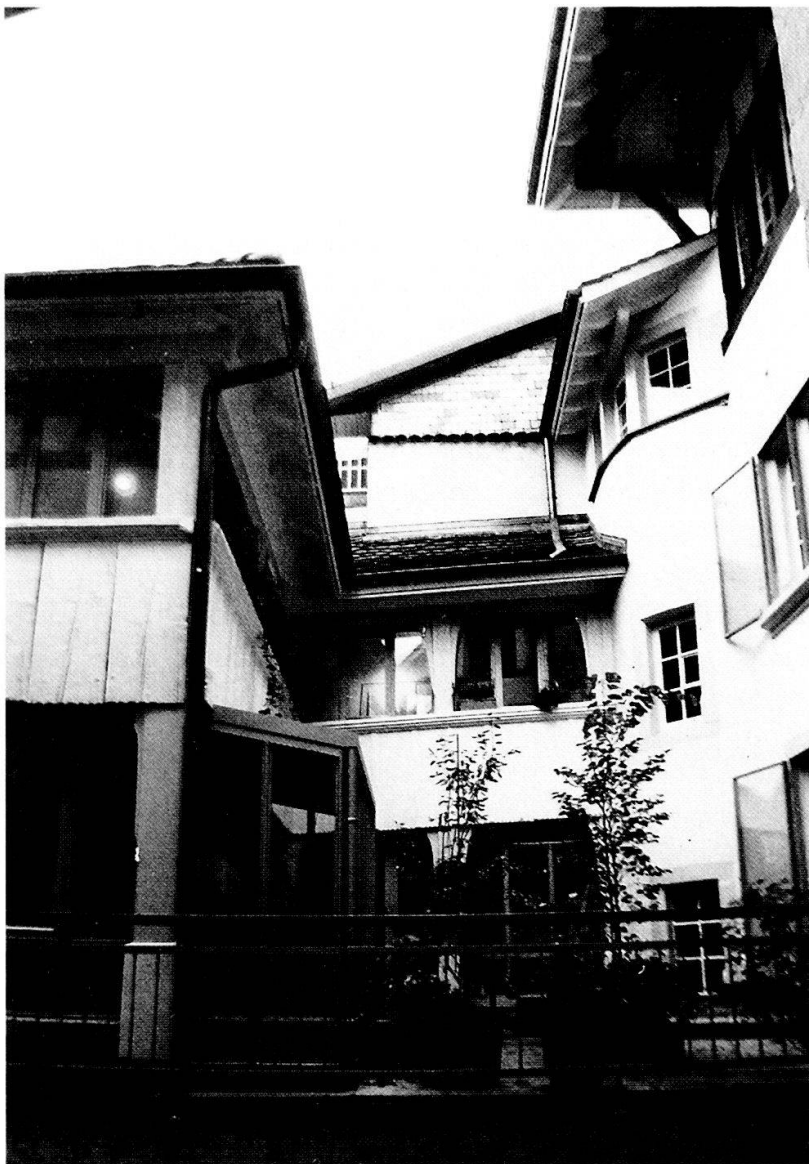
*Innenhof des Hauses Münster-
gasse 30 mit neu befenstertem
Hofgebäude, aufgestocktem
Treppenturm und Rückfassade
des Hauptgebäudes mit Auf-
zugsgebel.*

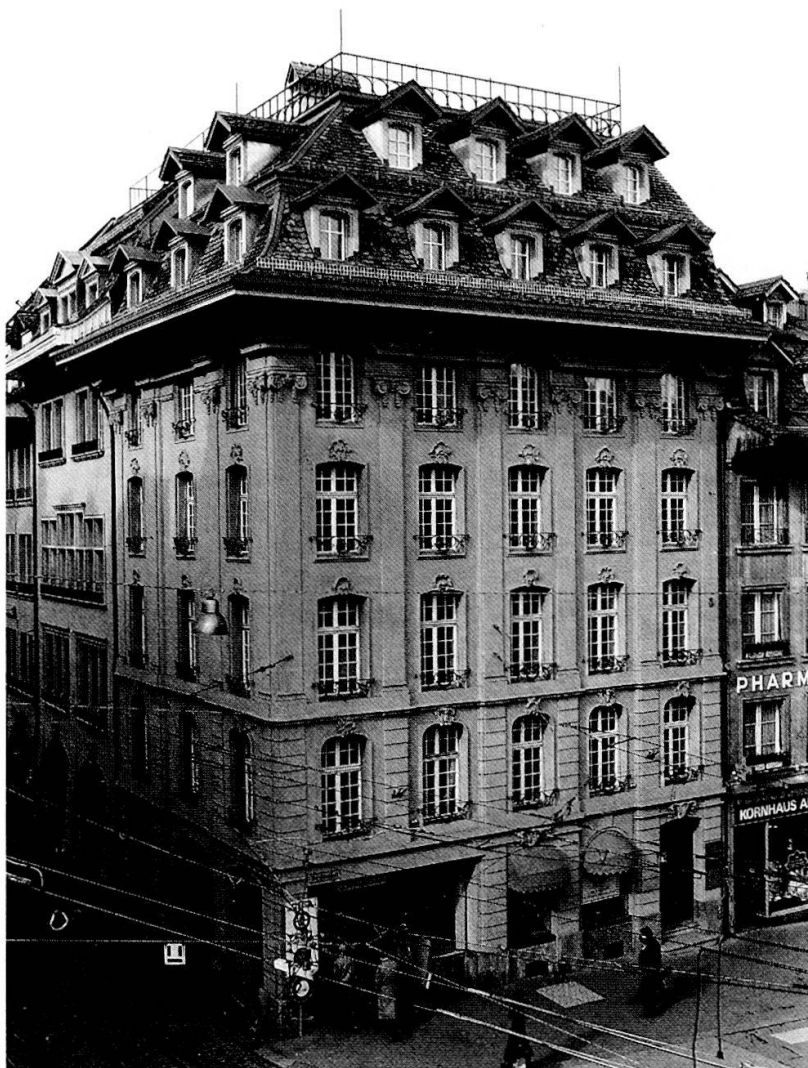
Die Eckliegenschaft Kornhausplatz 2 nach dem Umbau 1985/86.

grosse Schaufenster auf den Kornhausplatz konnte auf den Zustand vor 1930, mit zwei gut proportionierten Öffnungen, zurückgeführt werden. Die Malereien an den Vogeldielen waren kaum mehr erkennbar, durch Craquellierung, Durchfeuchtung und eine ölig-klebrige Schmutzschicht stark beschädigt. Sie wurden gereinigt und fixiert; während der Grund neu ausgefasset ist, wurden Fehlstellen der Dekoration in den vorgefundenen, verblassten Farbtönen ergänzt und die in Gold ausgeführten Lichter wurden neu aufgesetzt²⁴⁰. Der Umstand, dass die drei Moiren in ungewohnter Reihenfolge, in einer wohl durch spätere Überarbeitungen uneinheitlichen Malart als Ölgemälde auf Leinwandstücken grob auf die Holzbretter der Vogeldiele genagelt sind, legt die Vermutung auf wiederverwendete ältere Malereien, die auf die erste Hälfte des 18. Jhs. zurückgehen dürften, nahe. Das im Stadtbild wegen seiner Eckstellung sehr prominente Gebäude ist nach seiner Renovation, die ihm zu fast allzu auffälligem Glanz verholfen hat, zu einem vielbewunderten, der Berner Bevölkerung ans Herz gewachsenen Schmuckstück geworden. B. F.
