Artikel: Denkmalpflege in der Stadt Bern 1989-1992
Autor: Furrer, Bernhard / Fivian, Emanuel / Hasler, Rudolf
Kapitel: 3: Öffentliche Bauten
DOI: <https://doi.org/10.5169/seals-246700>

3. ÖFFENTLICHE BAUTEN

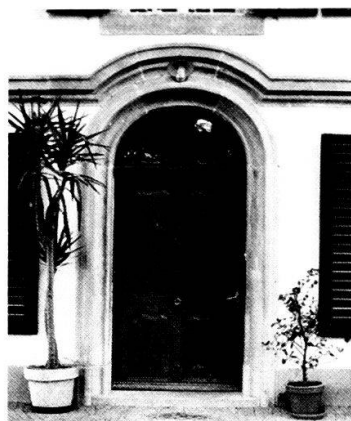
Das Eingangsportal an der Ostfront des Landsitzes Melchenbühl.

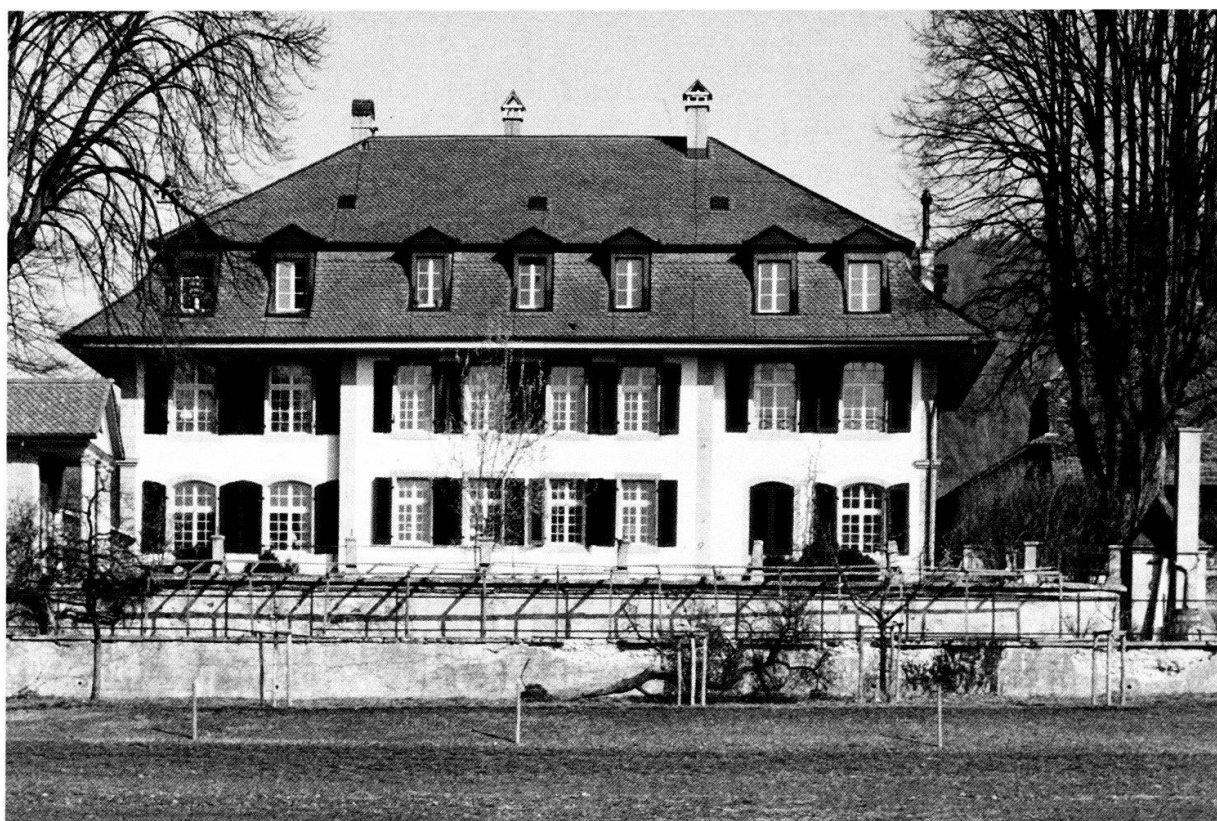
Der Landsitz Melchenbühl nach der Aussenrenovation.

Die *Fassadenrenovation 1987/89* orientierte sich am Bestand.⁵⁴ Die Sandsteingliederungen wurden von unsachgemässen Farbanstrichen aus jüngerer Zeit befreit.⁵⁵ Aufgrund der Beobachtungen am Bau, welche eine durchgehende bräunlich-graue Kalkung der Sandsteinteile bereits zur Bauzeit erkennen liessen, schlug die Denkmalpflege einen erneuten Anstrich vor, der jedoch unterblieb. Völlig verwitterte Sandsteinteile wurden ersetzt, kleinere Beschädigungen mit hydraulischem Mörtel geflickt. Es wurden keine Überarbeitungen bestehender Steine vorgenommen. Der Verputz wurde lediglich an Stellen, die lose waren, ersetzt und nach Befund neu gestrichen. Das Gebäude erhielt neue doppelverglaste Fenster.⁵⁶ Die Dachhaut und die Lukarnen wurden vollständig erneuert.⁵⁷ Ohne Beizug der Denkmalpflege wurde schliesslich der Gartenpavillon erneuert.⁵⁸

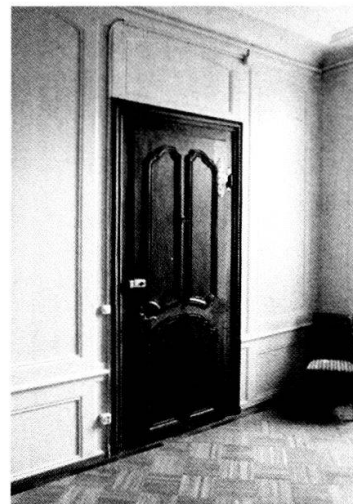
Stiftsgebäude: Detail eines getäfelten Raumes im 1. Obergeschoss Seite Münsterplatz.

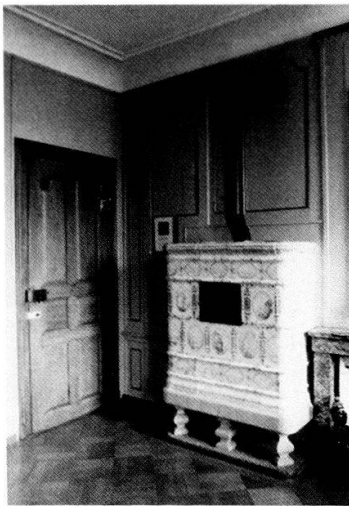
Ausschnitt aus einem historischen Raum im 1. Obergeschoss des Stiftsgebäudes.

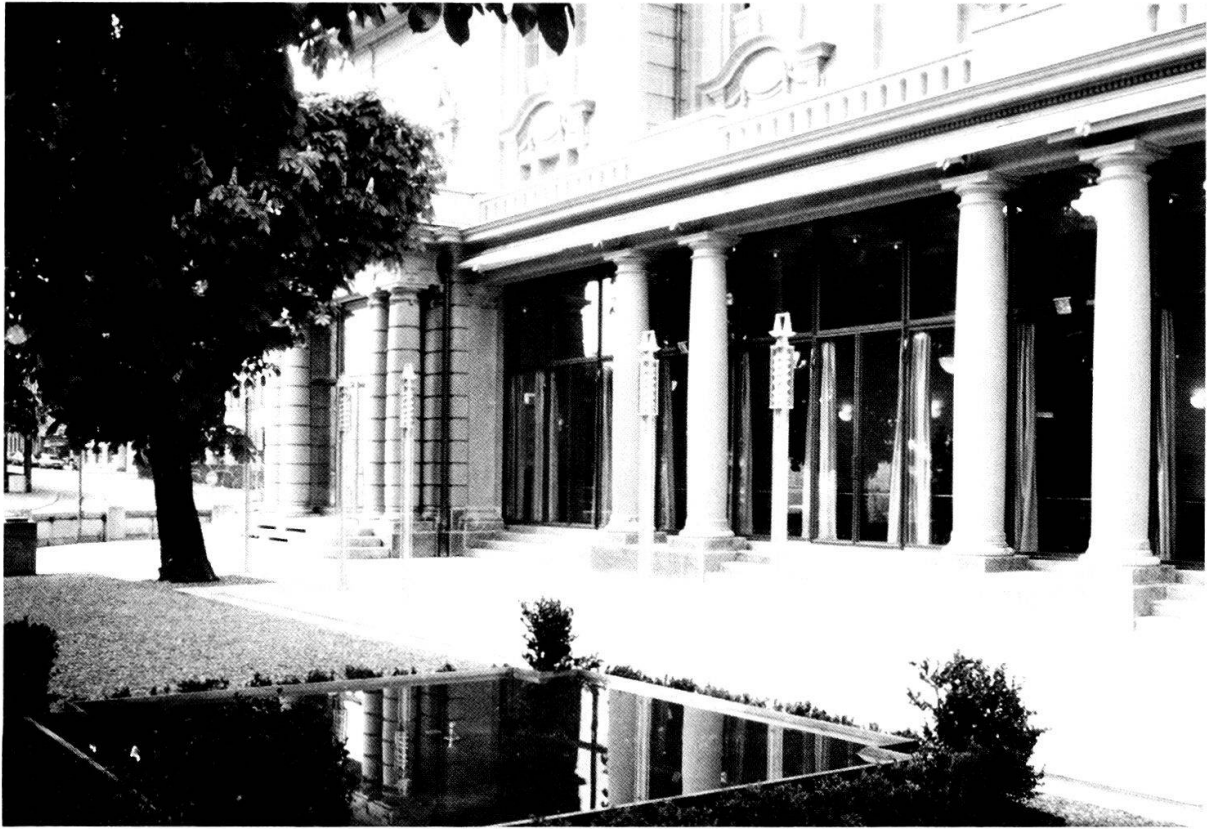
*Rechte Seite oben:
Casino Bern: Südfront mit der neuen, hinter der Säulensstellung verlaufenden Peristylverglasung.*

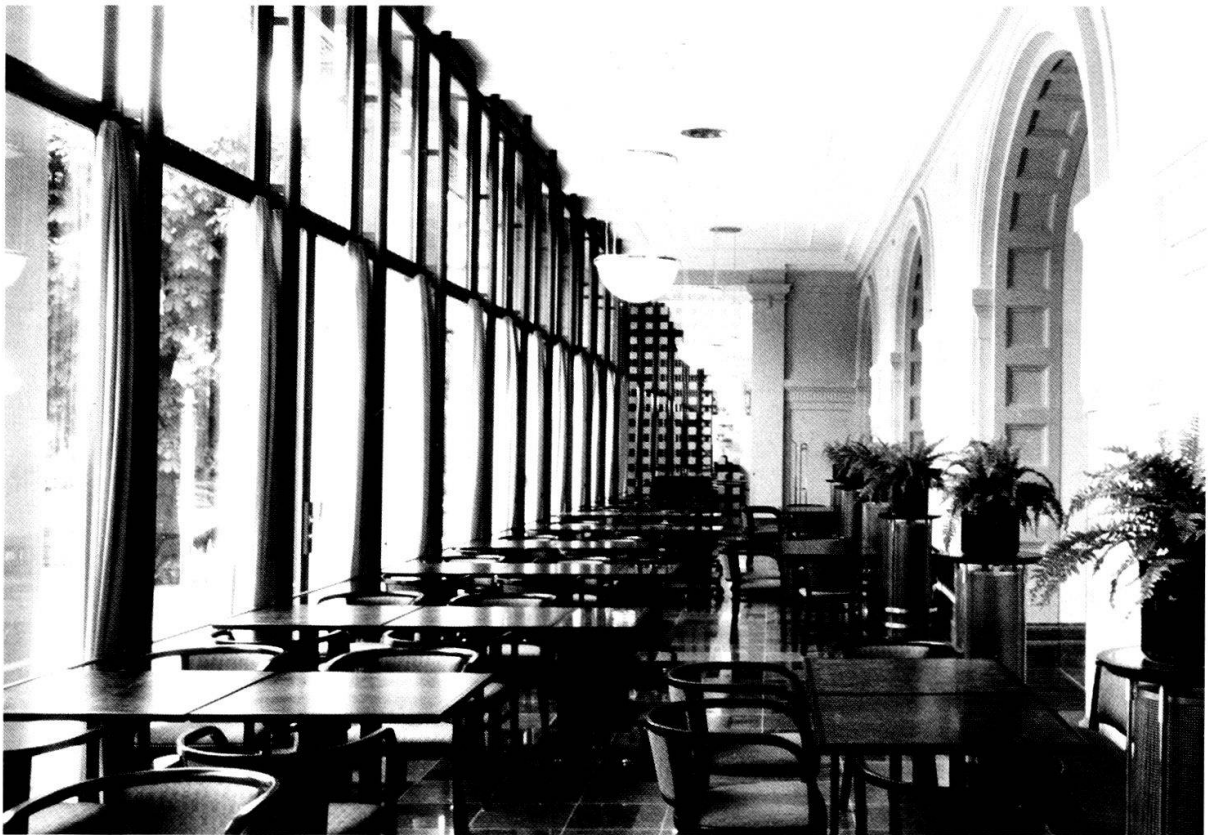
*Rechte Seite unten:
Casino Bern: Restaurant im wiederhergestellten Peristyl.*

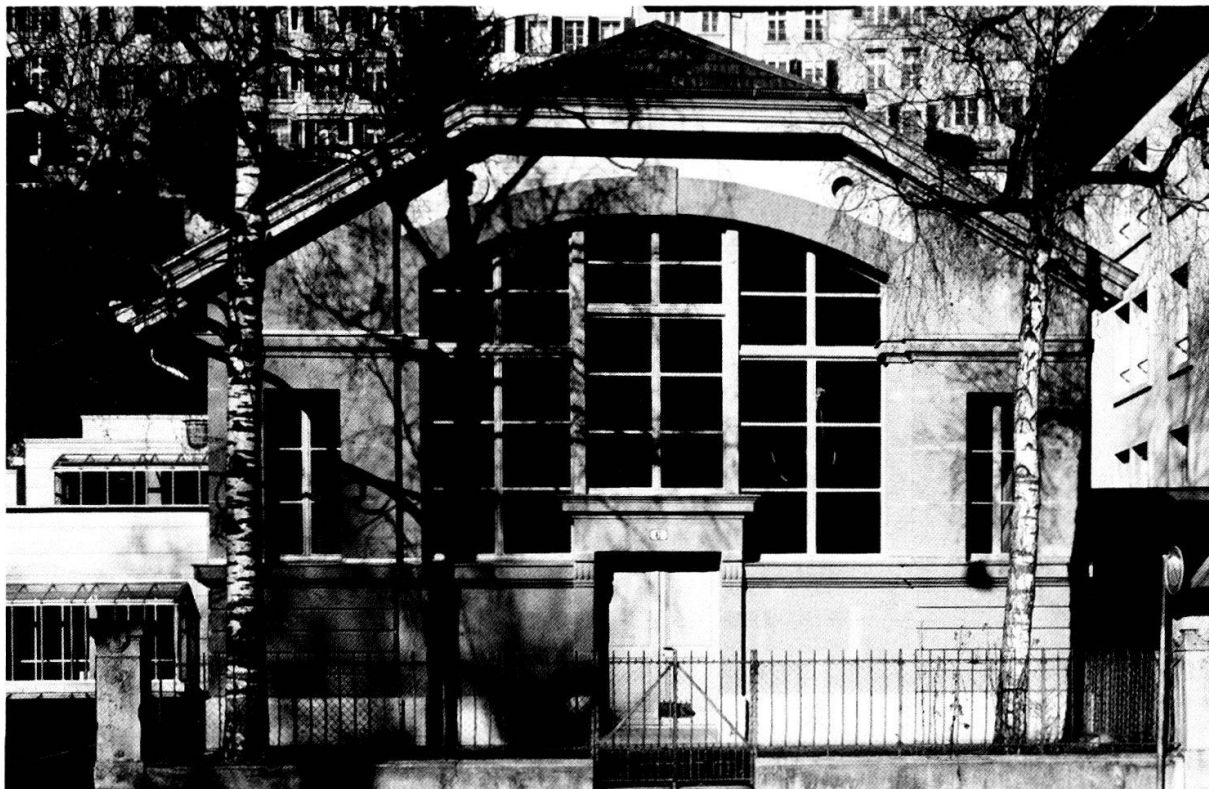
Die Portalfassade der Matte-Turnhalle nach abgeschlossener Restauration.

Ziel der Restauration war, die alte Matte-Turnhalle soweit wie möglich in ihrem Erstzustand zu belassen, am Äussern die notwendigen Reparaturen vorzunehmen und im Innern den Charakter der ersten Turnhalle Berns so weit wie möglich zu erhalten. Am Äussern des Hallenbaues konnte diese Zielsetzung vollumfänglich erreicht werden. Einzig die grosse Fensterfront musste rekonstruiert und mit Sicherheitsverbundglas ausgestattet werden. Alle übrigen Bauteile wurden

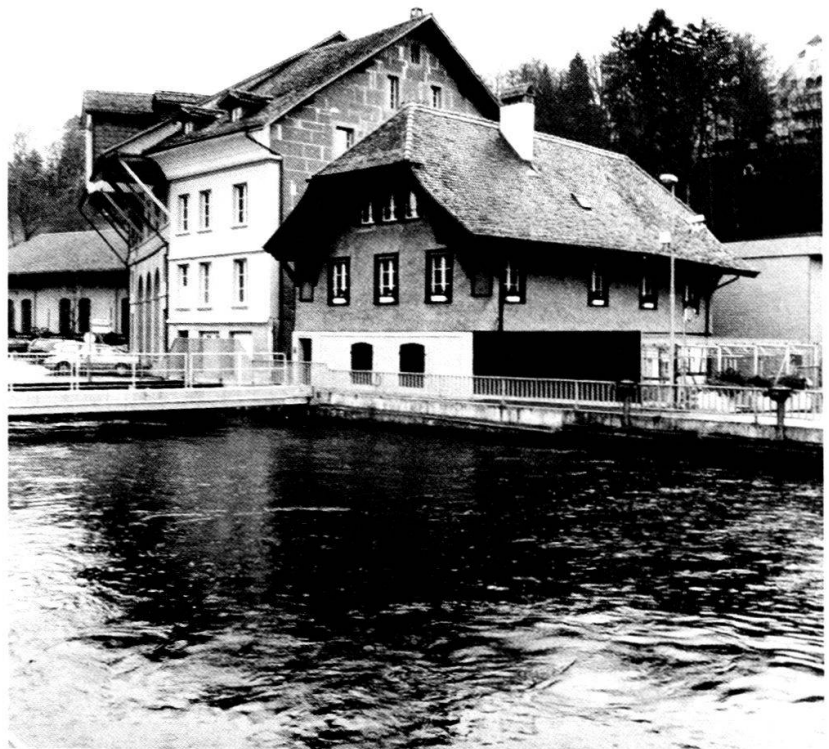
*Wasserwerkgasse 21:
ehemaliges Wohnhaus mit
Kupferschmiede.*

Ein Sanierungskredit wurde 1989 bewilligt, die Renovationsarbeiten 1990 ausgeführt.⁷¹ Wesentliche Massnahmen betrafen die Gebäudehülle. Eine Isolation war nur beschränkt realisierbar. Die sandstein- und riegsichtigen sowie verputzten Fassadenteile waren aus ästhetischen wie denkmalpflegerischen Überlegungen unverändert zu erhalten. Der Naturschiefer am Obergeschoss der Nordfassade wurde belassen und ausgebessert. Der Eternitschiefer der Westfassade wurde durch Naturschiefer ersetzt, hier wurde auch nachisoliert. Die jüngst renovierte Riegkonstruktion der Südfassade war von den baulichen Massnahmen nicht betroffen. Das Dach wurde isoliert, die bestehende Befensterung der Stirnseiten ermöglichte es, weitgehend auf zusätzliche Dachflächenfenster zu verzichten. Nicht unbestritten war die Erhaltung des westlichen, zur ehemaligen Küche im 1. Obergeschoss gehörenden Kaminzuges. Dort wurde auch der Grundriss leicht verändert, um eine Niveaudifferenz ausgleichen zu können. Der Charakter der ehemals bescheidenen Wohnung konnte trotz der Renovation und den neuen Ausstattungsteilen gewahrt werden. Auch der Werkstatttraum des Erdgeschosses blieb mit sichtbarer Deckenkonstruktion und gereinigten Sandsteinquader-Wänden im wesentlichen unverändert. Der ehemals unschön verbaute Bereich vor der Westfassade wurde mit einer eingeschossigen Leichtbaukonstruktion zu einer Art offenem Arbeitsplatz aufgewertet.

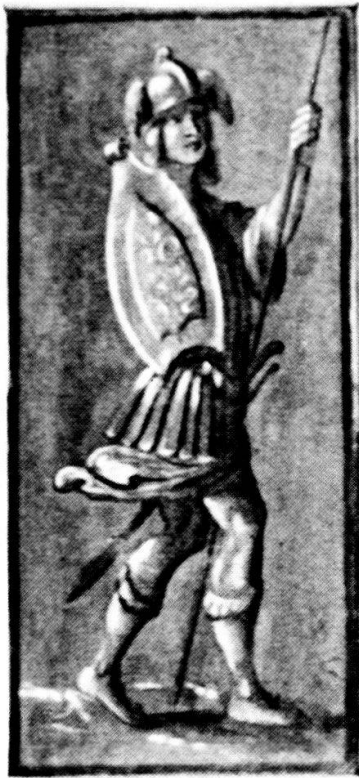
Erlacherhof: Grisaille-Malereien am Wandtäfel des östlichen Vorzimmers.

Im *Vorzimmer Ost* wurden die bereits bei der ersten Restaurierungsphase entdeckten und in der Zwischenzeit freigelegten und restaurierten Wandtäferteile mit hochinteressanten Grisaille-Darstellungen von Kriegsszenen und Einzelfiguren wieder montiert. Die einzigartigen Darstellungen erinnern an ähnliche Malereien im Palais des Papes in Avignon; sie dürften zur Erstaussstattung des Erlacherhofes gehören.⁷⁹

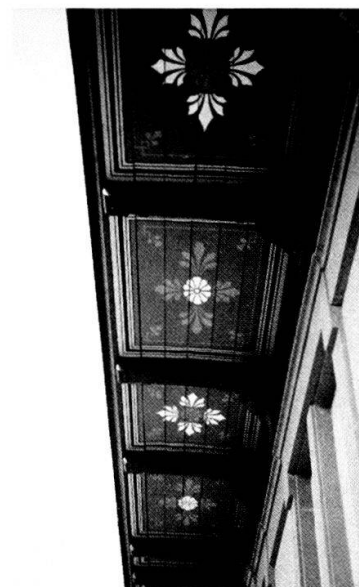
Erneuerte Vorscher-Malerei am Länggass-Schulhaus II.

Beteiligten war eine zurückhaltende Erneuerung. Die Sandstein- und Putzrenovation hat an der Nordfassade dann aber mehr Ersatz bedingt als ursprünglich vorge-
sehen. Die Neubemalung der Dachuntersicht und des
Dachfrieses stellte einen wesentlichen Teil der Arbeiten
dar. Auf eine Restaurierung der gesamten Dachunter-
sicht wurde aus Kostengründen verzichtet. Die Wir-
kung der gealterten, zum Teil stark veränderten Farb-
werte hat diesen Entscheid begünstigt. Drei Felder
wurden im Sinn von Originalbelegen vom Restaurator
restauriert.⁸⁶ Die neu gefasste Dachuntersicht mit den
blau-weiss-rot-gelb gemusterten Feldern ist von über-
raschender Frische und Farbigkeit. Der gemalte Back-
stein-Dachfries mit den Schriftkartuschen in Sgraffito-
Imitation wurde vom Maler erneuert. Des schlechten
Putzgrundes wegen mussten die Schriftkartuschen neu
aufschabloniert werden.⁸⁷ Über dem Haupteingang
wurde ferner die Gebäudebezeichnung, eine illusioni-

stische schwarze Marmortafel mit Goldlettern, erneuert. Von der Originalfarbgebung der Fassade waren noch knapp drei Farbtöne auszumachen. Sie unterstreichen nun wieder den Fassadenaufbau mit Rustika-Sockel, Hochparterre und Obergeschossen. Bei der Dachrenovation erfolgte eine sorgfältige Lukarnen-Detaillierung. Der nicht ausgeschöpfte Kredit ermöglichte unvorhergesehenerweise noch die Renovation des Treppenhauses im Sinne der originalen, längst verschwundenen Wandgliederung mit Sockelbemalung.⁸⁸ Die überstrichenen dekorativen Motive des Treppenhausplafonds wurden erneuert, anschliessend wurde wieder eine zentrale Pendelleuchte installiert. Die Renovation des Primarschulhauses in der Länggasse ist ausgesprochen gut geglückt. Das erhöht stehende, prominente Schulhaus setzt im Quartier wieder einen schmucken Akzent. Das Schwestern-Schulhaus im Kirchenfeld harret noch einer vergleichbaren Renovation und Aufwertung.

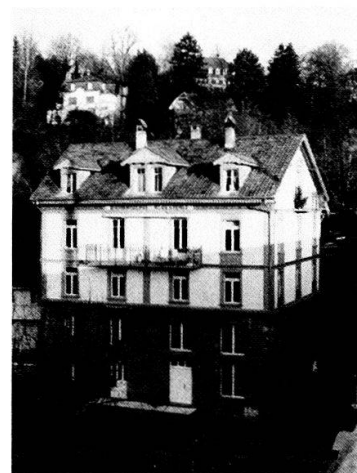
*Klösterlistutz 20: Westfassade,
Zustand 1992.*

Infolge der jahrzehntelangen Ungewissheit über die zukünftige Nutzung des Klösterliareals (im in einer Volksabstimmung abgelehnten Klösterli-Projekt des Wiener Architekten Heinz Tesar wäre das Gebäude Klösterlistutz 20 abgebrochen worden), wurde der Unterhalt des sich im Eigentum der Stadt befindenen Hauses vernachlässigt; die Folgen davon waren wachsende Schäden. Im Jahre 1987 sicherte die Liegenschaftsverwaltung der Stadt Bern ein Baurecht zu. Damit war der Weg frei für die Aufnahme der Projektierungsarbeiten der längst fälligen Sanierung des Gebäudes.⁹⁴ Infolge der relativ bescheidenen Mittel der Bauherrschaft wurde eine möglichst kostengünstige Instandstellung vor allem der direkt dem Wohnzweck dienenden Bauteile als Sanierungsziel formuliert. Aus Spargründen wurde entschieden, an den *Fassaden* nur das Nötigste vorzukehren. So wurde der zweigeschossige, stark abgewitterte Hausteinssockel nur soweit renoviert, dass die Fenster dicht angeschlagen werden konnten. Der Sockel wurde lediglich durch eine Blechabdeckung auf dem Gurtgesimse gegen die weitere Zerstörung durch zenital eindringendes Wasser geschützt. Der Verputz der beiden oberen Riegstockwerke wurde teils geflickt, teils ganz erneuert (Giebelseite zur Brücke). Verputz und Holzwerke wurden neu gestrichen. Als äusserst aufwendig erwies sich die Instandstellung der reichen Holz-Aussägearbeiten, die teilweise ersetzt werden mussten. Das Dach wurde repariert, einzig die Lukarnen wurden neu eingedeckt. Restauriert wurde auch die Dachfriesmalerei an der Westfassade. Der Farbgestaltung wurde grosse Aufmerksamkeit geschenkt. Mit sorgfältigen Untersuchungen wurde versucht, die nicht alltägliche Polychromie von 1890 zu eruieren. Es gelang, an allen Bauteilen die ursprünglichen Farbtöne aus dieser Zeit nachzuweisen. Infolge der Veränderungen der Farbpigmente im Laufe der letzten hundert Jahre war jedoch eine neue Abstimmung der Farben nötig. Die Fenster wurden teils repariert, teils erneuert.

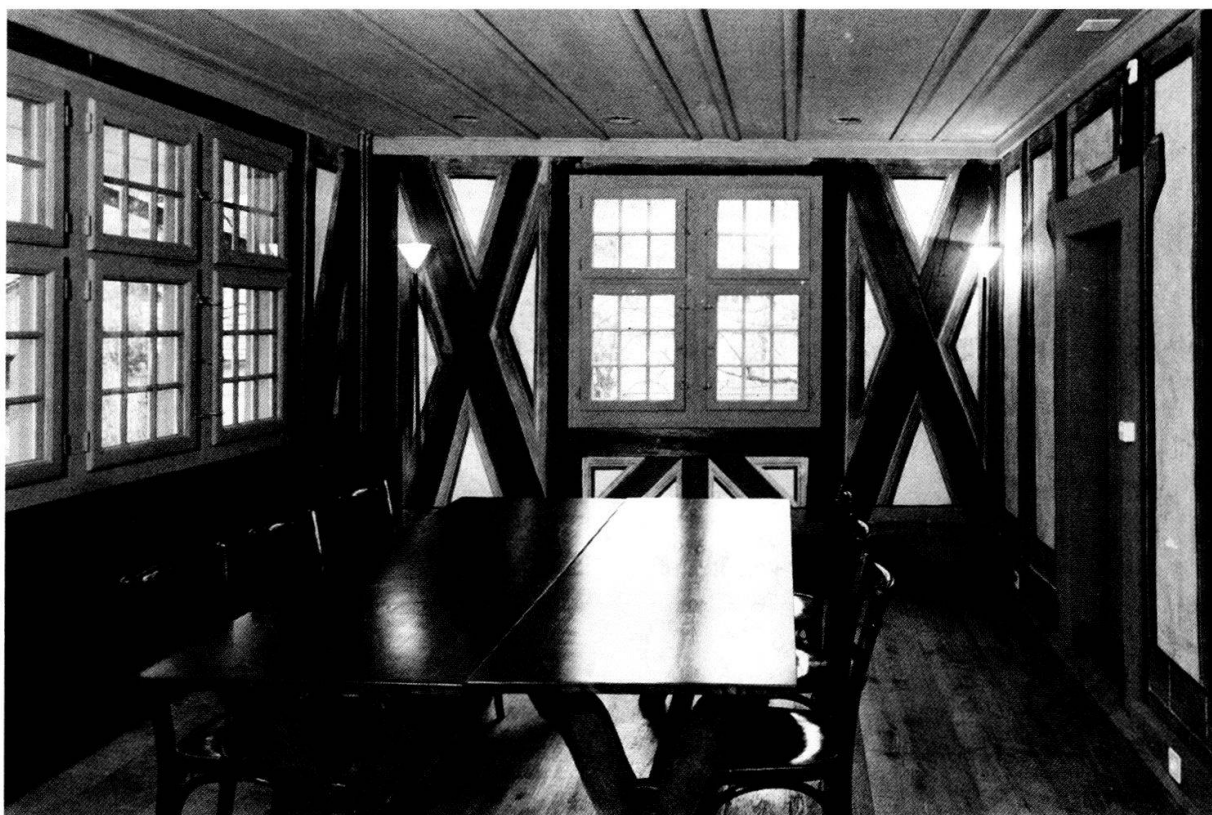
*Gasthof Sternen:
Das restaurierte Sali im
Obergeschoss.*

konnten im ältesten Teil des Wirtshauses die Intérieurs im wesentlichen erhalten und zum Teil rekonstruiert werden (Täfer, Felderdecken). Die Bodenbeläge mussten in allen drei Sälen ersetzt werden. Besondere Aufmerksamkeit schenkte die Denkmalpflege dem kleinsten der drei Gasträume in der Südostecke des Obergeschosses, welches mit einem illusionistisch bemalten Brett-Pilaster-Täfer von hervorragender Qualität aus dem frühen 18. Jahrhundert ausgestattet war. Diese Ausstattung sollte teils restauriert, teils ergänzt werden. Eine handstreichartige Aktion von als Bauarbeiter verkleideten Dieben, welche kurz vor Weihnachten 1989 das gesamte Täfer mit der zugehörigen Decke herausrissen und entwendeten, machte diese Absicht zunichte. Unter dem entwendeten Täfer befand sich eine recht gut erhaltene Farbfassung der Wände, vermutlich aus dem frühen 17. Jahrhundert. Anstelle des Brettpilaster-Täfers wurde nun diese Ausstattung beibehalten und ergänzt.

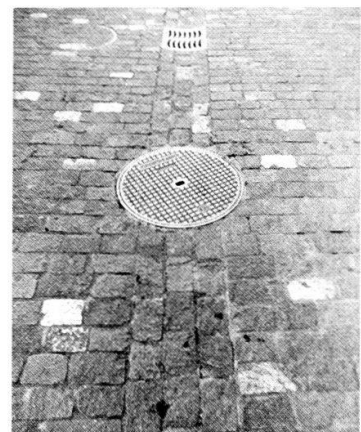
Münstergasse: Detail der Pflasterung von 1990.

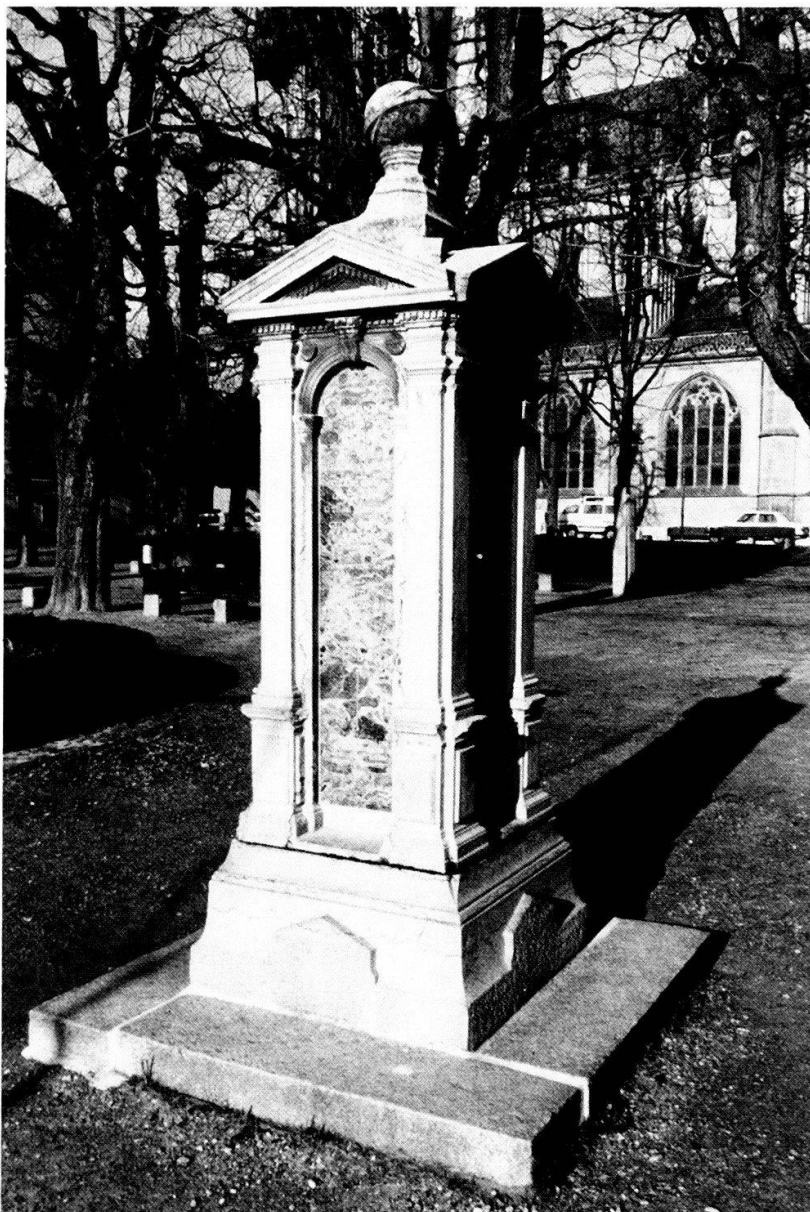
Wettersäule auf der Münsterplattform.

Platz geht auf das Jahr 1864 zurück, ohne aber direkte Folgen gezeitigt zu haben.¹¹⁷ Erst 1872 wurde das Projekt wieder aufgegriffen. Für den Bau des Wetterhäuschens wurde von der Stadt Bern ein Kredit bereitgestellt, die Instrumente hingegen wurden von der Naturforschenden Gesellschaft beigesteuert. Der Entwurf zur Wettersäule stammt vom damaligen Bauinspektor und bekannten Berner Architekten Eugen Stettler. Vandalismus im Zusammenhang mit der Drogenszene auf der Plattform hatte der Säule arg zugesetzt. Die Schrifttafel wurde mutwillig zerstört. Ein Grossteil der Angaben zu den geographischen

Konstanten war nicht mehr zu entziffern, vieles nur mehr schlecht lesbar. Mit etwas Glück gelang es, die fehlenden Angaben und Werte zu ergänzen.¹¹⁸ Die irreparable Schrifttafel musste ersetzt werden.¹¹⁹ Gleichzeitig wurden der Sockel stabilisiert und offene Fugen vermörtelt.

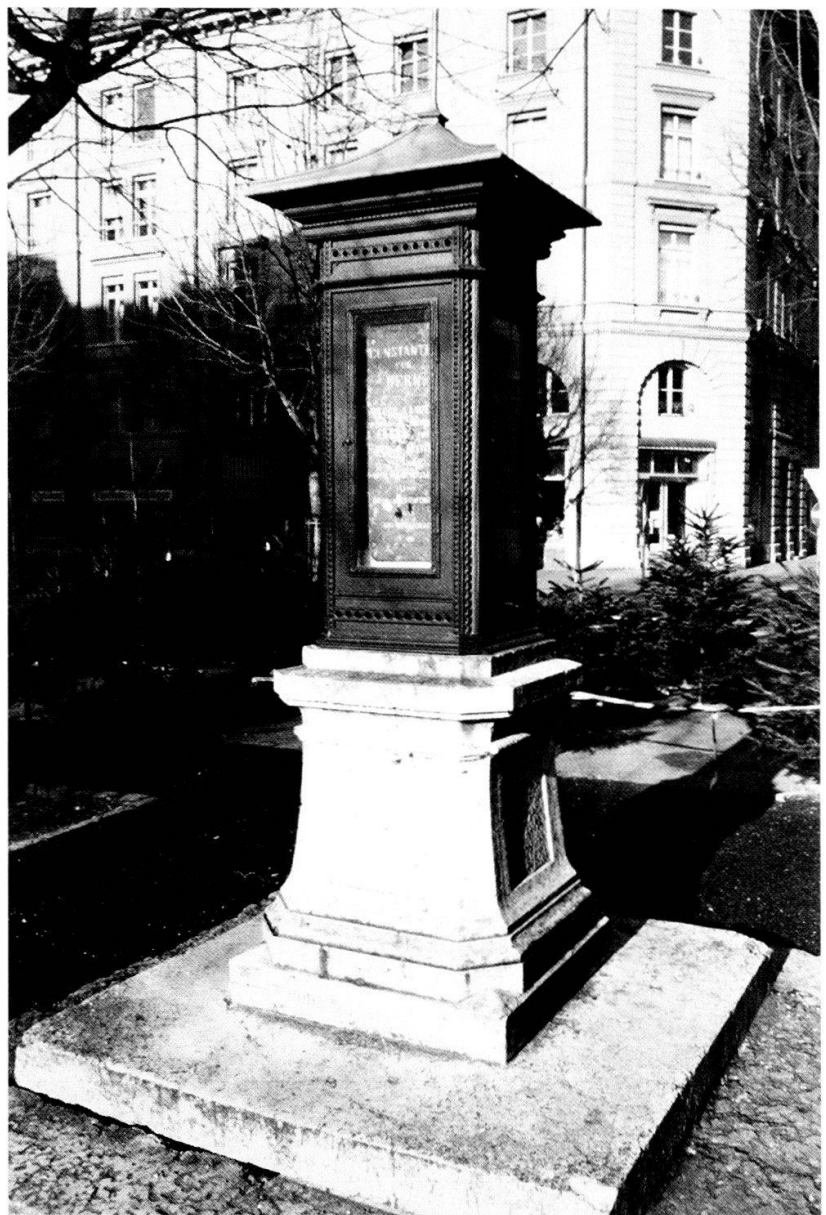
*Wetterhäuschen an der
Bundesgasse.*

Das WETTERHÄUSCHEN an der Bundesgasse wurde 1904 vom Hirschengraben-Leist der Stadt Bern als Geschenk überreicht. Der Standort zwischen Bundeshaus-West und Bernerhof wurde als Bereicherung von Berns Staatsavenue des 19. Jahrhunderts verstanden. Das Schmuckstück war seit Jahren renovationsbedürftig. 1990 wurden Wettersäule und Instrumente anlässlich einer Grossdemonstration stark beschädigt, so dass eine Instandstellung unumgänglich wurde. Der ruinöse Zustand des von Rost stark zerfressenen Gehäuses bedingte in grossen Teilen eine Neuankfertigung durch Abformen und Neugiessen der dekorativen Teile.¹²⁰ Die beschädigten alten Instrumente wurden sorgfältig restauriert.¹²¹ Die Türchen wurden neu mit Sicherheitsglas versehen. Das reizvoll geschwungene Pyramidendach erhielt eine neue Blecheindeckung und läuft heute in eine Spitze mit Nordpfeil aus. Die originale Dachspitze war leider nicht mehr vorhanden.

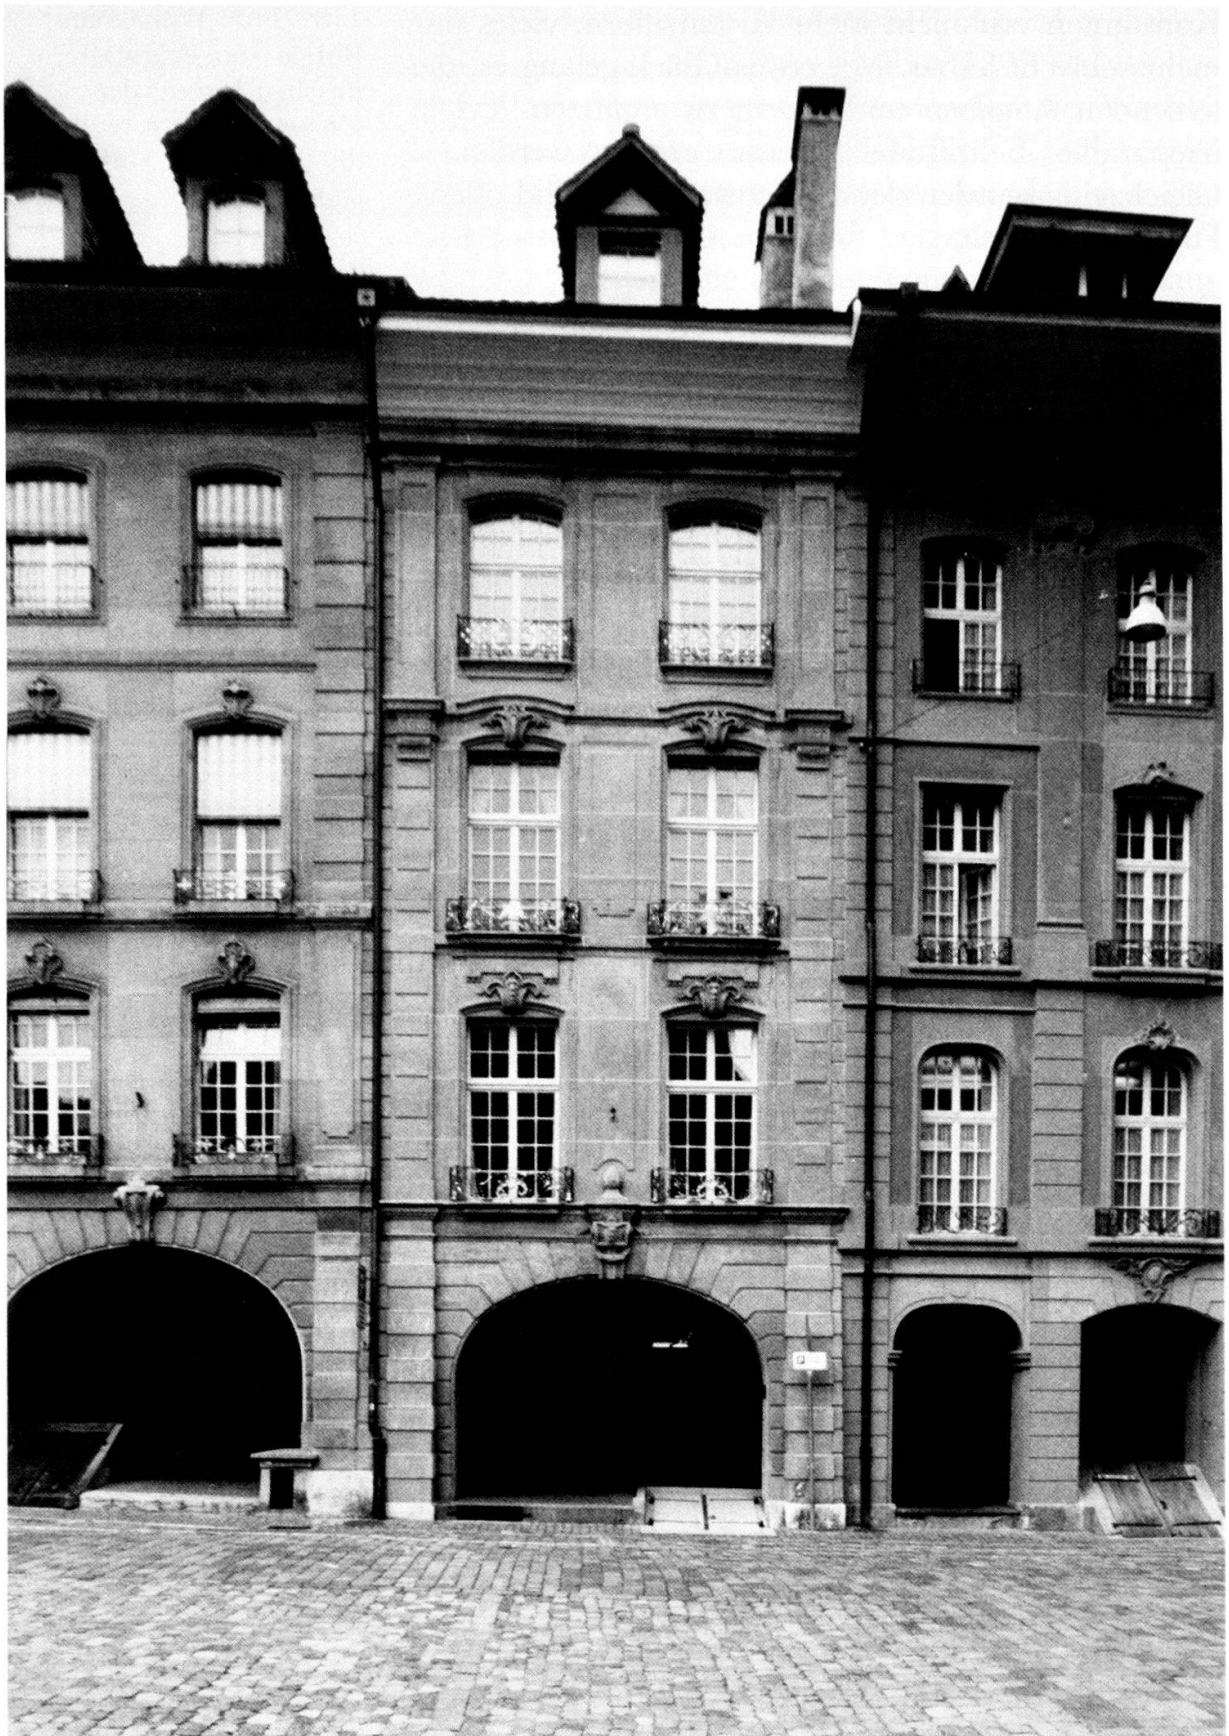
Münstergasse 26: Fassade mit neuer Fensterteilung.
