Artikel: Denkmalpflege in der Stadt Bern 1993-1996
Autor: Furrer, Bernhard / Fivian, Emanuel / Keller, Jürg
Kapitel: 2: Kirchliche Bauten
DOI: <https://doi.org/10.5169/seals-246877>

2. KIRCHLICHE BAUTEN

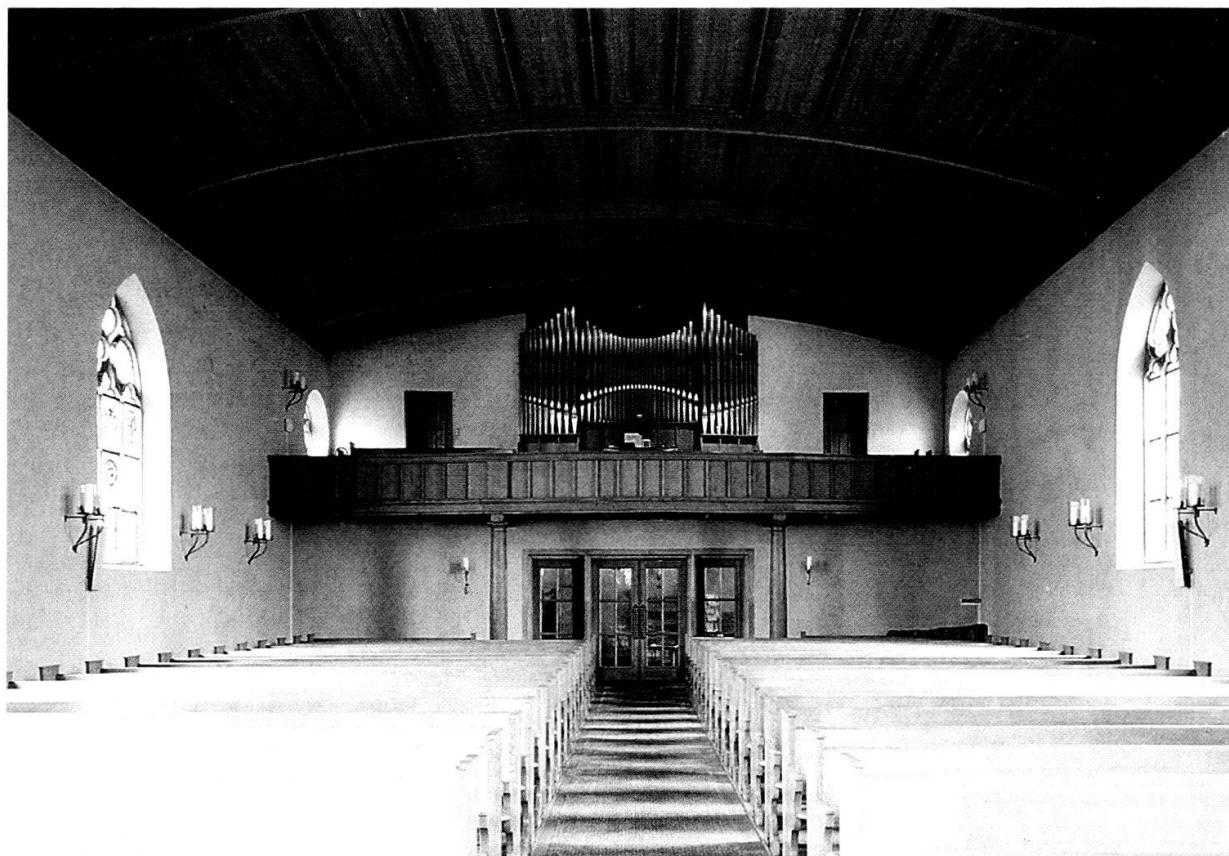
Nydeggkirche: Inneres in der Gestaltung der fünfziger Jahre mit flachgewölbter Holzdecke, Empore und Orgel.

einen barocken Vorbildern folgenden Neubau mit Rückpositiv zu ersetzen. Die Denkmalpflege machte auf die Geschlossenheit des Kircheninnern aus den fünfziger Jahren aufmerksam, die durch eine Barockorgel zerstört würde, und wies auf den Wert des Instruments als wichtiges Zeugnis der Orgelbauentwicklung hin. Sie schlug eine Restaurierung der bestehenden Orgel und die Aufstellung eines kleinen Positivs neben dem Chor vor.

Nach langen Diskussionen wurde diesem Konzept zugestimmt. Das alte Instrument wurde 1993/94 vollständig überholt.²⁶ Dabei blieben nicht nur der Prospekt, sondern auch die konstruktiven Eigenschaften gewahrt. Mit dem Ziel, einen volleren Klang zu erreichen, wurden einige Register ergänzt. Das revidierte Instrument hat in seiner Aufgabe als Gottesdienst- und Konzertorgel eine neue klangliche Präsenz; es hat die Anerkennung der Organisten und Organistinnen gefunden. Zusätzlich wurde 1995 an der Frontwand der Kirche eine in ihrer Grösse und Ausstattung markant wirkende neue Orgel aufgestellt, die sich in ihrer Disposition mit ihrer mitteltönigen Stimmung und ihrem Aussehen an Werke der italienischen Orgelbaufamilie Antegnati anlehnt.²⁷

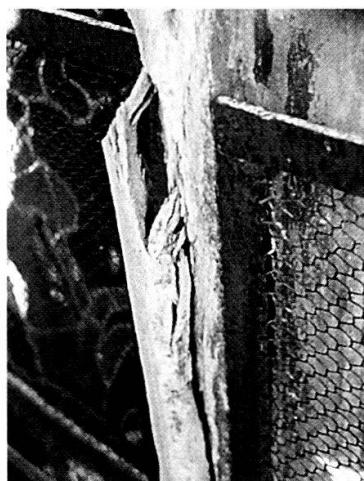
Berner Münster: Obergaden-front F: In Auflösung begriffener Masswerkteil vor der Auswechslung.

Die Kapazität der Münsterbauhütte musste in den letzten Jahren in besonderem Umfang für die Sanierung der *Obergadenfronten* eingesetzt werden, deren Masswerke teilweise einsturzgefährdet sind. Von den sehr komplizierten Aussengerüsten aus werden dabei nicht nur die Steinpartien der Fenster (reich profilierte Fenster- gewände und Masswerke) restauriert bzw. ersetzt,³⁵ sondern auch die dazugehörige Fassadenfront sowie die Strebepfeiler und -bogen restauriert.³⁶ Gleichzeitig wird das Glaswerk erneuert. Dabei werden die Klarglas- flächen neu ausgeführt, die farbigen Glasmalereien sorgsam restauriert und in demontablen Rahmenkonstruktionen mit einer natürlichen Hinterlüftung raum- seitig hinter eine äussere Schutzverglasung montiert.³⁷ Was für rechteckige Glasmalereifelder (stets verbesserte) Routineausführung ist, wird für Glasmalereien im Bereich der Masswerke des Hochgadens K ein äusserst anspruchsvolles, im Berner Münster erstmals durchgeführtes Unterfangen. Im Verlauf eines Jahrs kann eine Obergadenfront in diesem Sinn umfassend instandgestellt werden; insgesamt sind fünf Fronten des Hauptschiffs restauriert.

35 Nur wenige Stücke können erhalten werden; auf eine «Verbundbauweise», welche den raumseitigen Teil der Masswerke beibehalten und mit neuen aussenseitigen Stücken verbunden hätte, wurde nach gründlichen Abklärungen verzichtet.

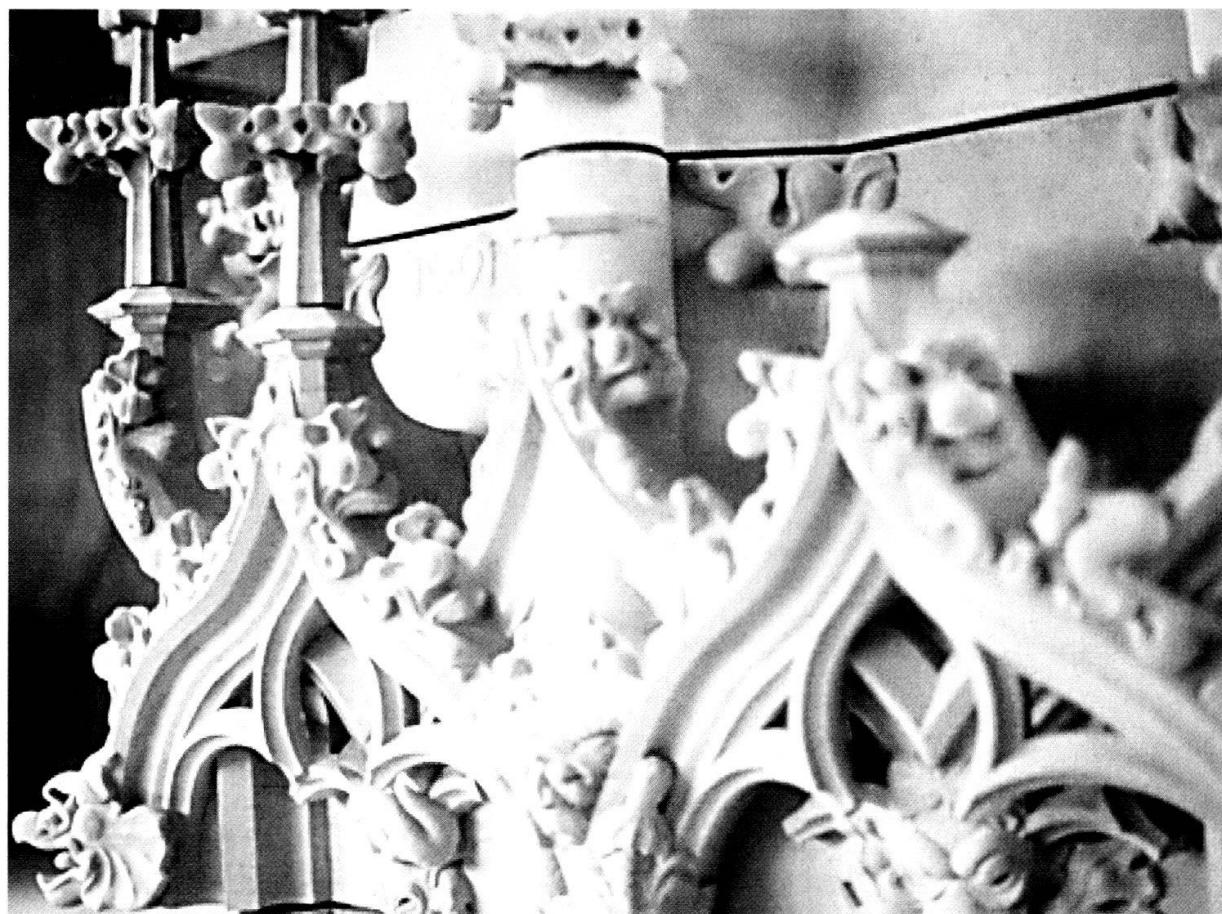
Münster: Fertig gehauene Baldachin-Gruppe für das Obere Viereck.

Die Hauptarbeiten am Münster galten der Erneuerung der *Turmwestfront*. Nach jahrelangen Untersuchungen der Ingenieure, die auch das Schwingungsverhalten des Turms bei verschiedenen Betriebszuständen des Geläuts miteinbezogen, steht das detaillierte Vorgehensprogramm fest. Die Bearbeitung der benötigten Ersatzstücke mit Streben, Verdachungen und Wimpergen, für die zum Teil ausserordentlich anspruchsvolle bildhauer-

rische Arbeiten erforderlich sind, ist seit Jahren in Gang und zu rund zwei Dritteln abgeschlossen. In der wärmeren Jahreszeit können nun die völlig verwitterten Quadern ausgebrockt und die neuen Werkstücke versetzt werden;³⁴ mit einer Vollendung dieser Restaurierungs- etappe kann frühestens im Jahr 2000 gerechnet werden.

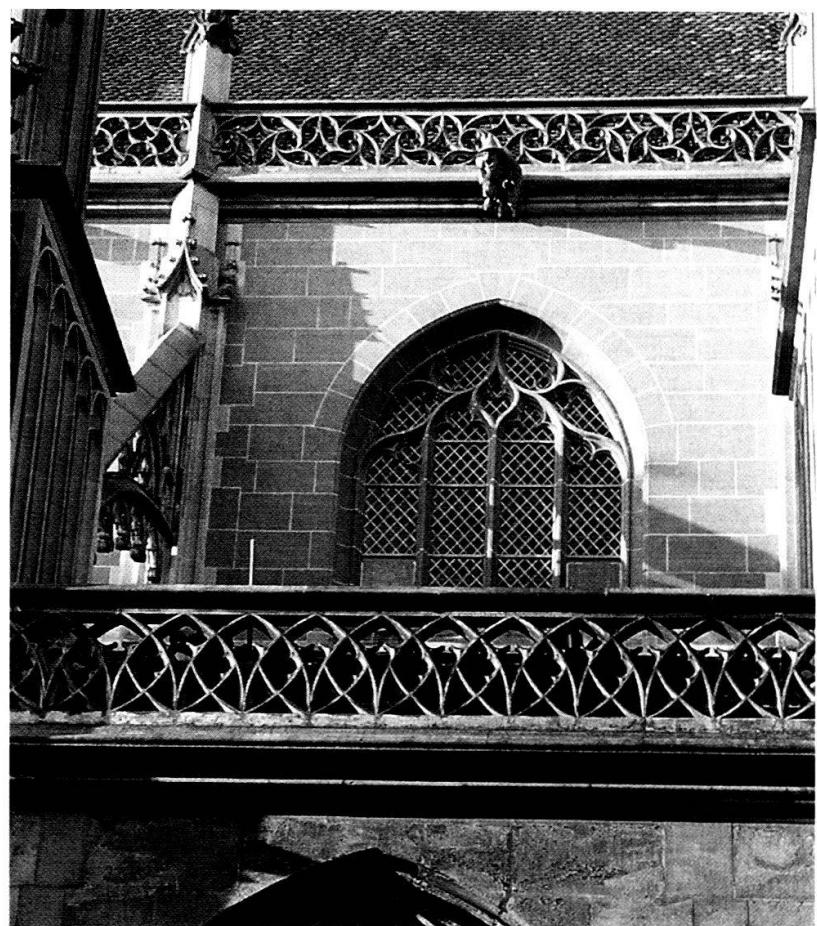
Münster: Obergadenfront H nach der Restaurierung.

36 Erstmals wurden die Strebebögen mit einem Blech (CuTiZk) abgedeckt und die Fronten – wie dies für frühere Zustände belegt ist – gestrichen (Ölfarbe mit Dammar).

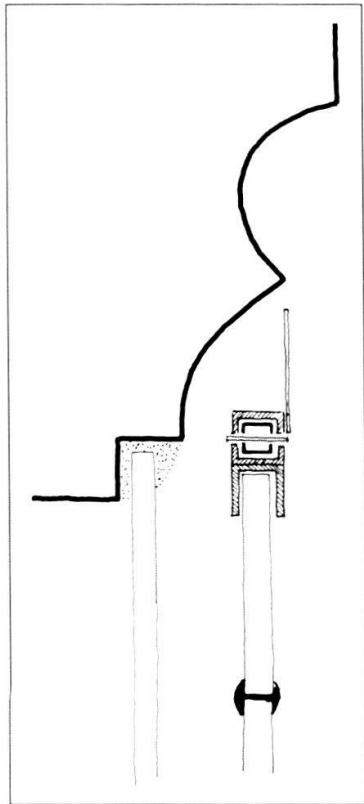
Münster: Systemskizze zur Montage der Glasmalerei eines Masswerks hinter eine Schutzverglasung.

37 Beratung:
Stefan Trümpler, Romont;
Glasmaler-Atelier Martin Halter.
