**Zeitschrift:** Berner Zeitschrift für Geschichte und Heimatkunde  
**Herausgeber:** Bernisches historisches Museum  
**Band:** 59 (1997)  
**Heft:** 1-2

**Artikel:** Denkmalpflege in der Stadt Bern 1993-1996  
**Autor:** Furrer, Bernhard / Fivian, Emanuel / Keller, Jürg  
**Kapitel:** 4: Private Bauten  
**DOI:** <https://doi.org/10.5169/seals-246877>

#### 4. PRIVATE BAUTEN

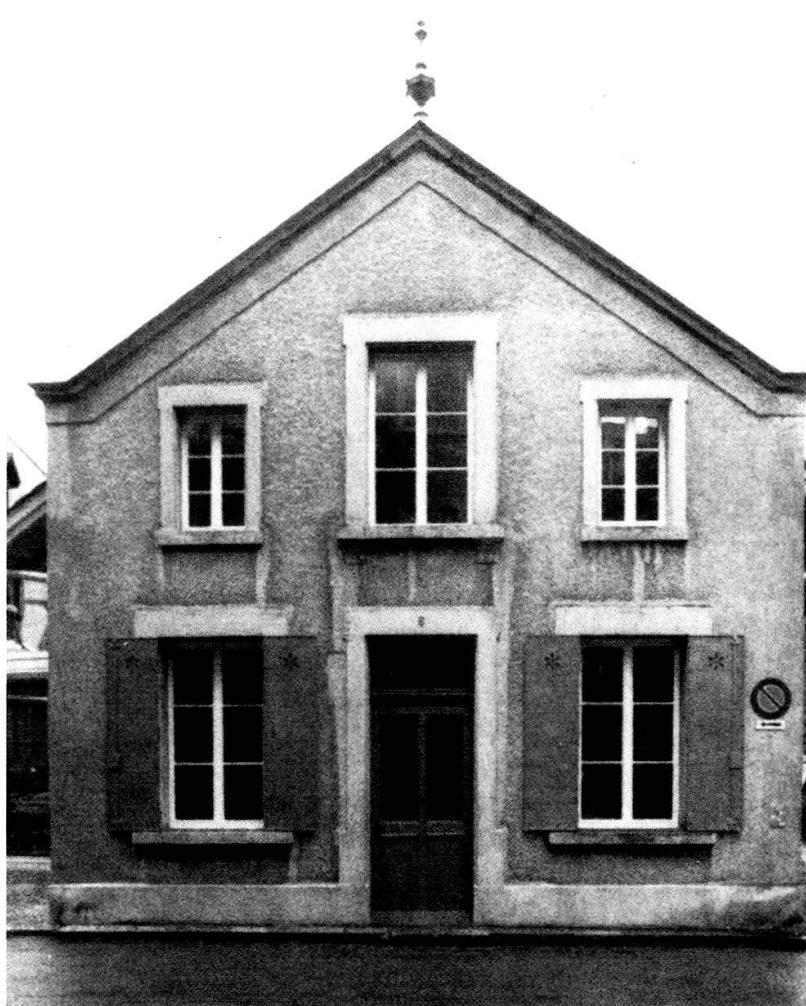
*Wasserwerksgasse 6: Auf die ehemalige Kanalgasse orientierte Schaufassade des sonst bescheidenen Werkstattgebäudes.*

Der eingeschossige, zurückversetzte Neubautrakt ist gut gelungen. Die elegante Fassade dokumentiert einen eigenen Anspruch und erheischt Aufmerksamkeit, ohne die historische Giebelfassade konkurrenzieren zu wollen.

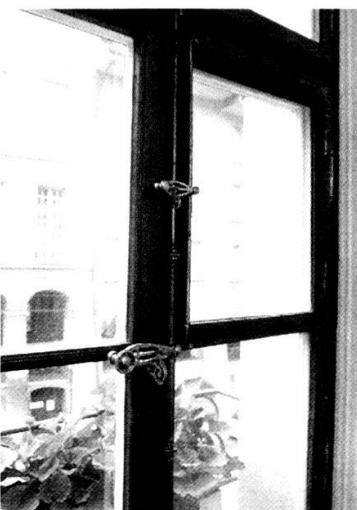
Gerechtigkeitsgasse 25:  
Originales Fenster mit äusserer  
Aufdoppelung.

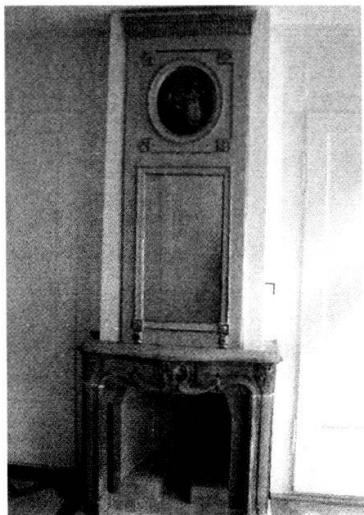
*Junkerngasse 20: Cheminée  
(aus Marktgasse 44) und  
Spiegelauflatz (versetzt vom  
2. Obergeschoss Gerechtigkeits-  
gasse 25) im 2. Obergeschoss*

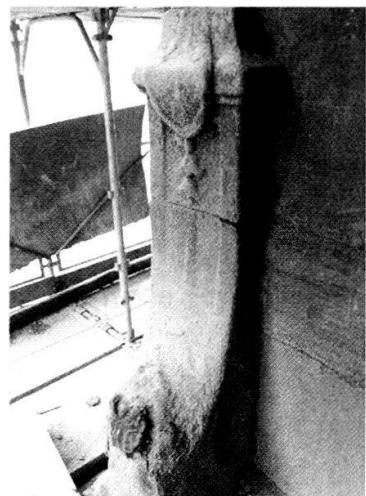
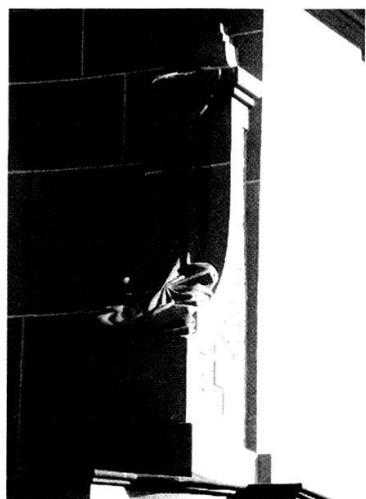
*Gerechtigkeitsgasse 2:  
Südliche Volute am Bonstetten-  
haus, Zustand vor Beginn der  
Arbeiten und nach der Rekon-  
struktion.*

merksam gemacht worden war, entschloss sich die Eigentümerschaft 1992, die dringende Restaurierung des Gebäudeäusseren durchzuführen.<sup>190</sup> Dank der hervorragenden Fotografien Martin Hesses, die vor einer verstümmelnden Überarbeitung der Fassaden von 1957 aufgenommen worden waren, und dank zahlreicher Hinweise am Bau war die Wiederherstellung der Profile mit hinreichender Genauigkeit möglich. Angesichts der bereits weit fortgeschrittenen Verwitterung mussten allerdings grosse Teile der Sandsteinquader abgearbeitet und durch neue Formstücke in Naturstein ersetzt werden. Die beiden Voluten über dem Portalvorbau, die ungeschützt der Witterung ausgesetzt sind, waren so weit zerstört, dass eine neue Form der plastischen Dekoration aufgrund der wenigen vorhandenen Reste der oberen, vertikal stehenden Teile gesucht werden musste; anhand von Vergleichsbeispielen wurde eine Stoffdraperie entworfen, mit Ton- und Gipsmodellen an Ort und Stelle verfeinert und in Sandstein gehauen.<sup>191</sup>

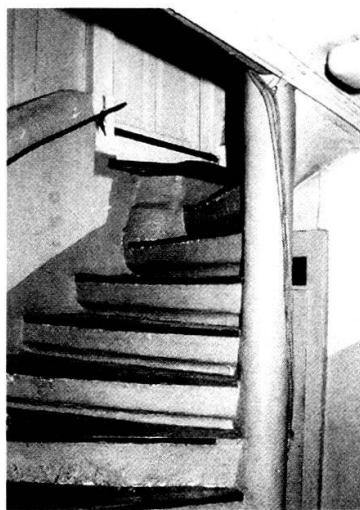
*Postgasse 40: Wendeltreppe mit Spindeltritten in massivem, verputztem Holz, vor der Restaurierung.*

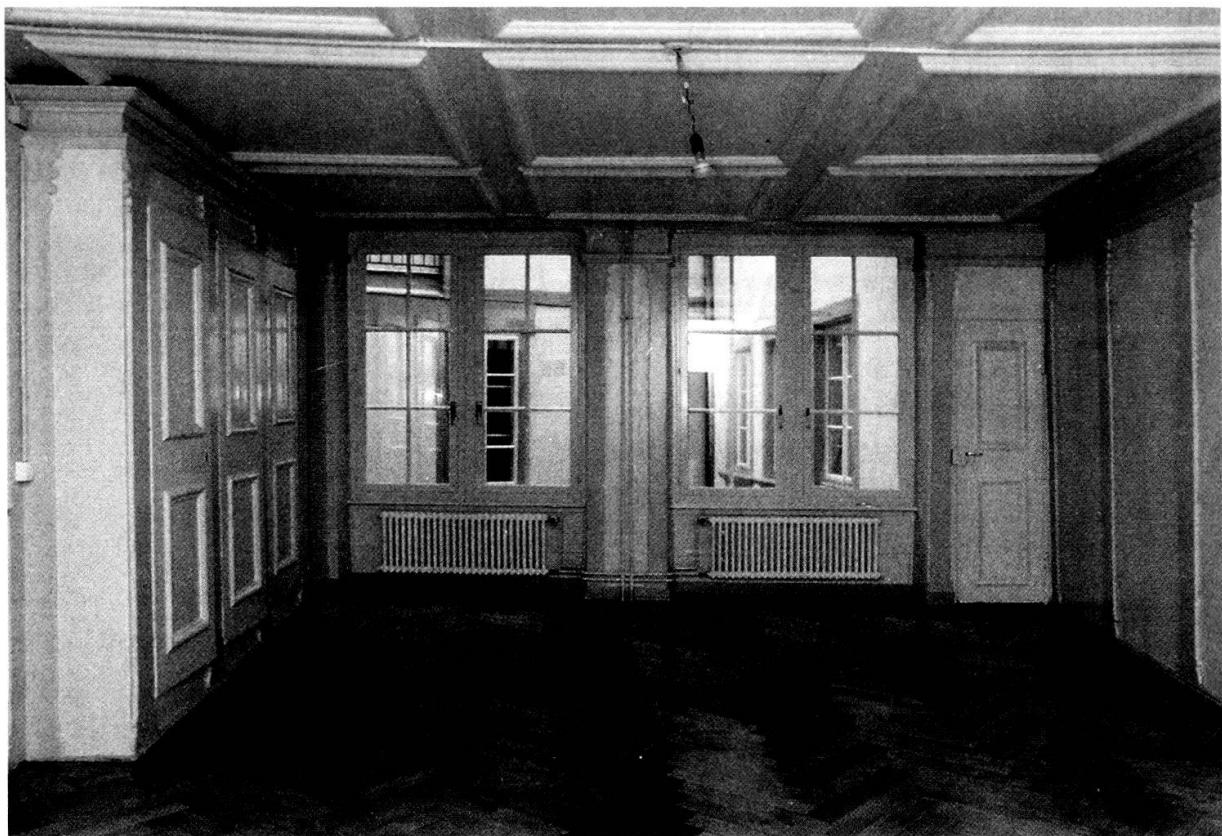
Brunngasse 70: Pilastertäfer im Hofzimmer des 2. Obergeschosses.

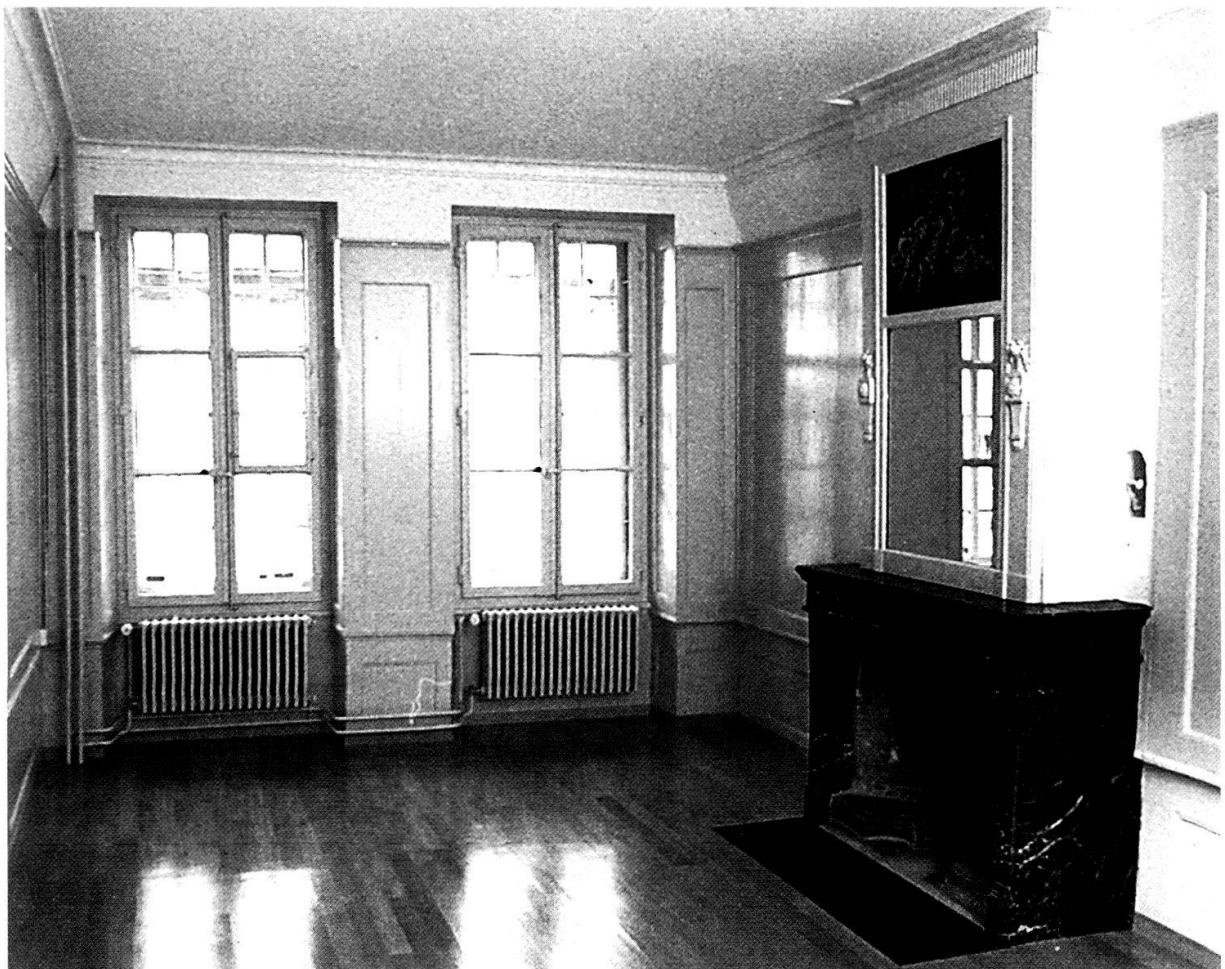
*Herrengasse 7: Gassenzimmer des 2. Obergeschosses mit klassizistischem Schwarz-marmor-Cheminée.*

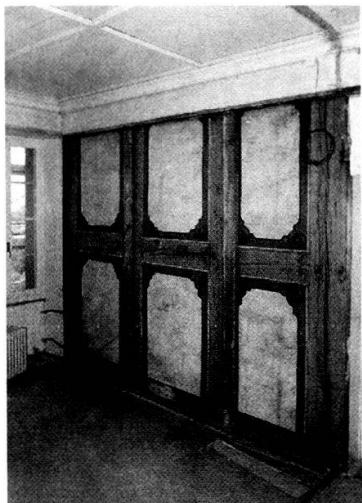
*Herrengasse 3: Riegelwand im 3. Obergeschoss mit Graufassung des mittleren 17. Jh.*

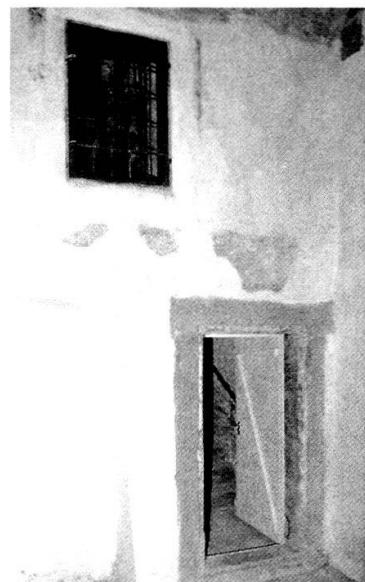
*Herrengasse 5: Fragment der spätmittelalterlichen Süd-fassade mit Südausgang und Fenster mit Bleiverglasung des frühen 18. Jh.*

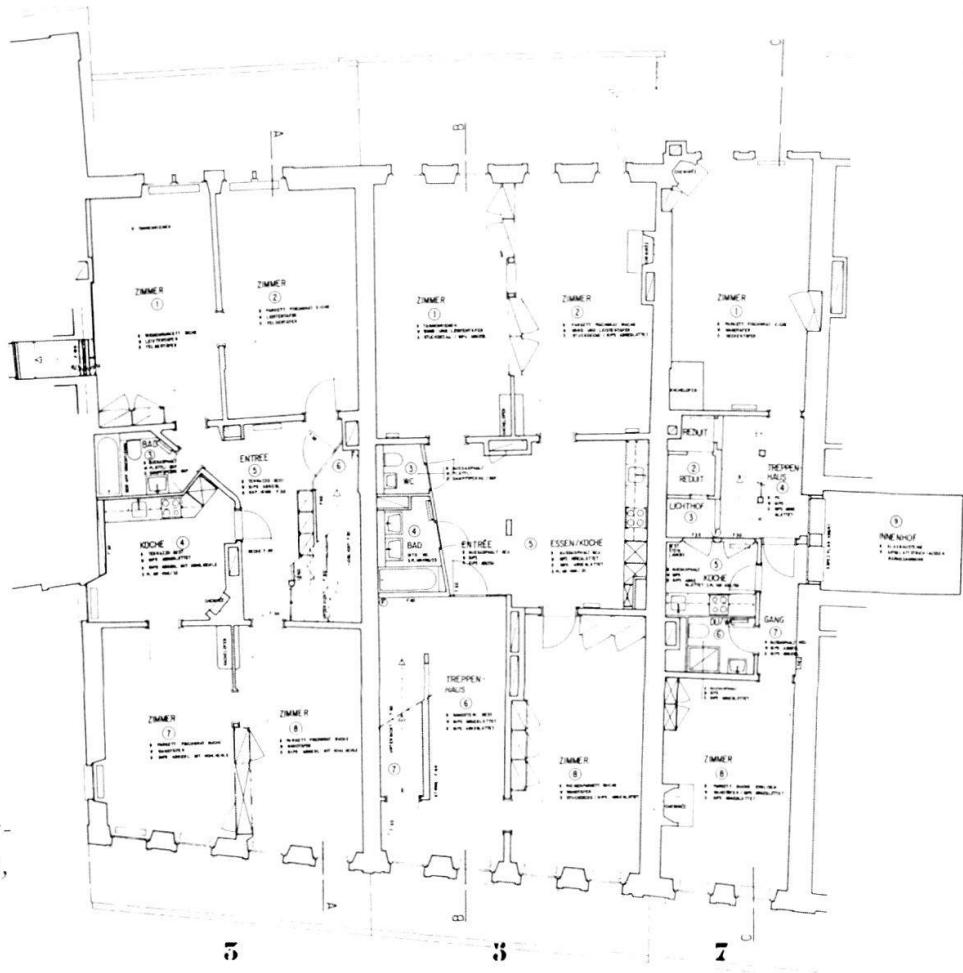
*Herrengasse 3, 5, 7: Weitgehend aufgelöste Grundrissstruktur im 2. Obergeschoss, Projektstudie von 1994.*

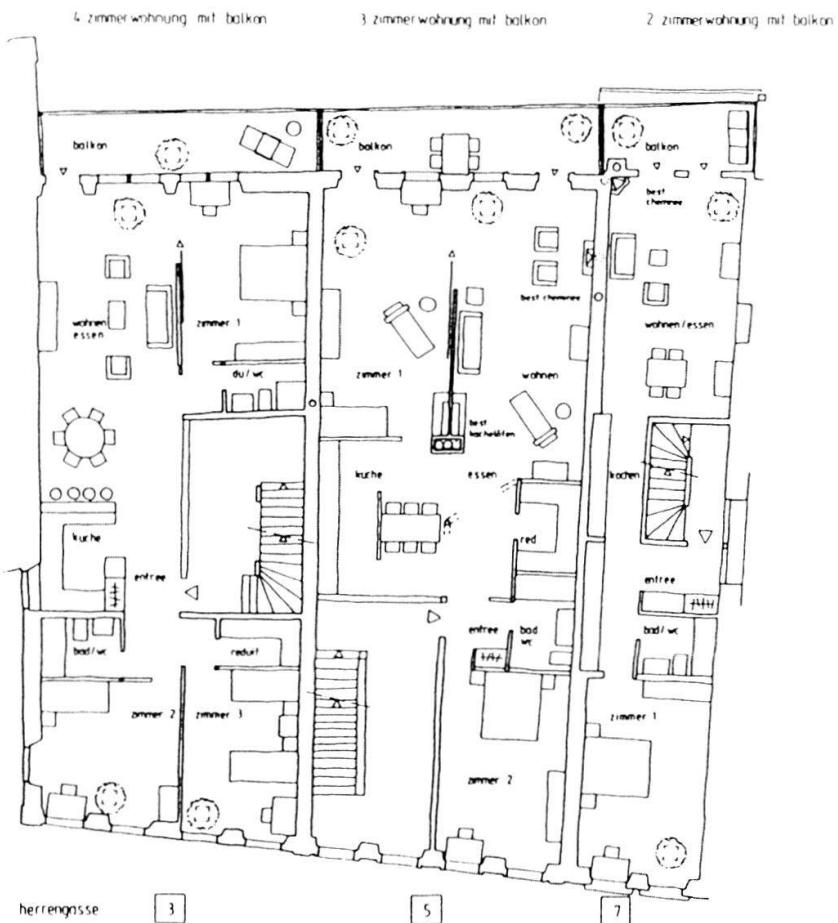
*Herrengasse 3, 5, 7: Grundriss 2. Obergeschoss nach Abschluss der Renovierungsarbeiten.*

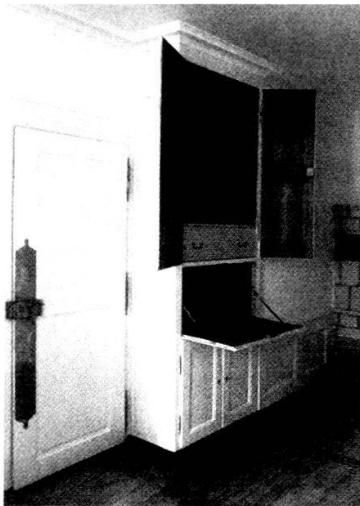
Kramgasse 21: Hofzimmer des 2. Obergeschosses mit erhaltenem Einbauschrank.

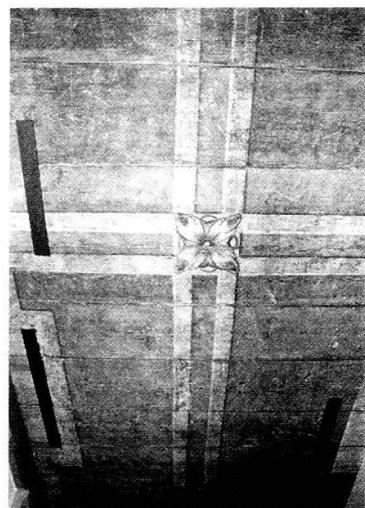
Kramgasse 83: Bohlendecke  
im 2. Obergeschoss mit  
Fassung des mittleren 17. Jh.

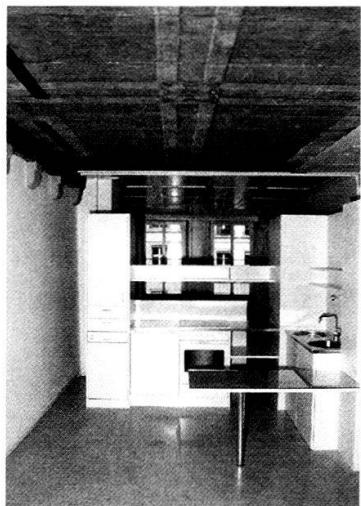
Kramgasse 83: Küche im Hofzimmer des 2. Obergeschosses mit historischer Bohlendecke.

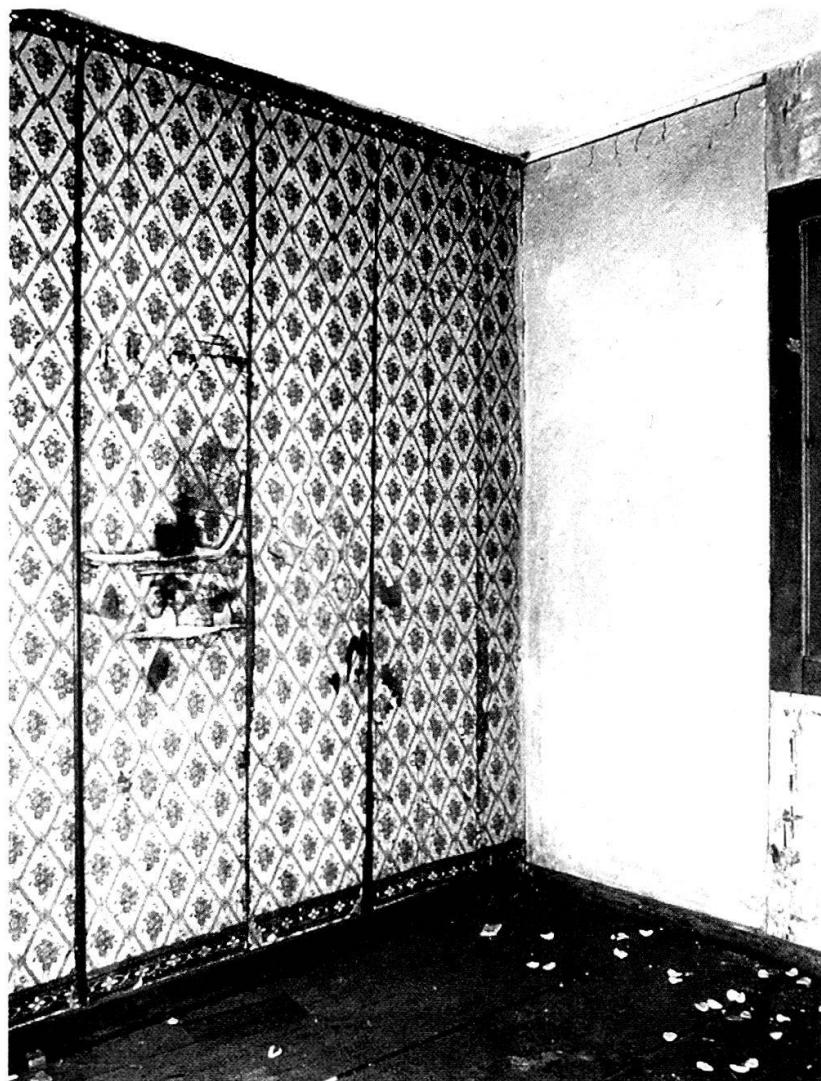
*Marktgasse 5: Dachkammer mit originaler, blau-weißer Tapete des mittleren 19. Jh.*

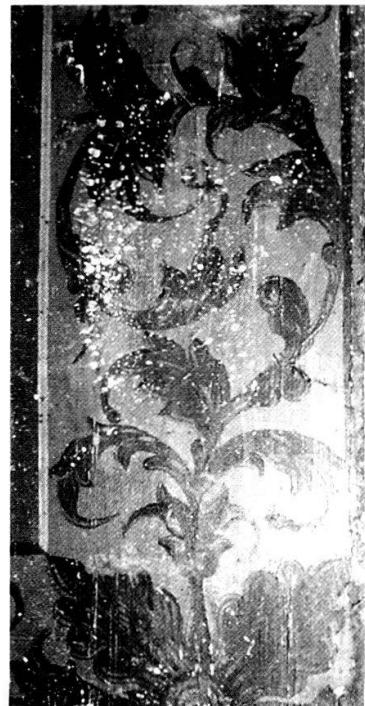
Marktgasse 7: Bretter des Schiebebodens mit dekorativer Malerei einer Raumausstattung des späten 17. Jh.

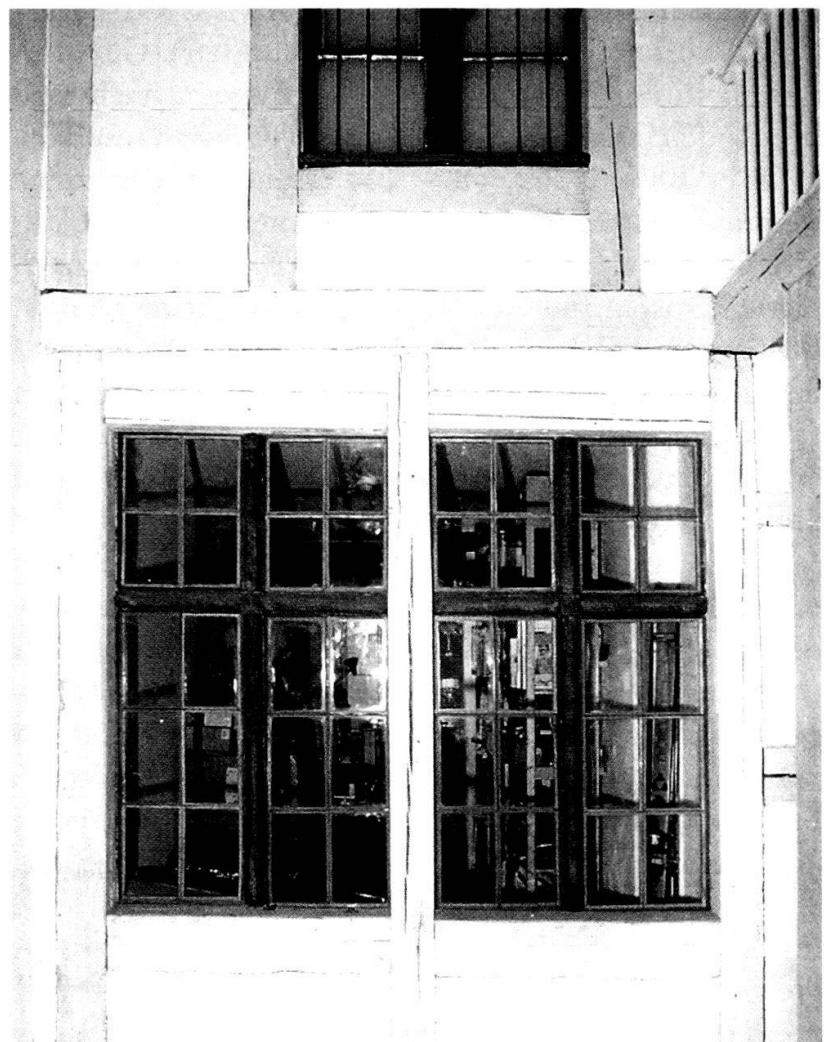
*Marktgasse 53: Restaurierte Eichenfenster mit Fensterkreuz und Halbstäben im Treppenhaus-Lichthof.*

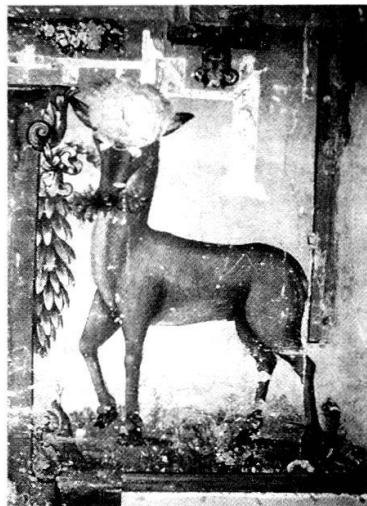
*Marktgasse 16: An der Westbrandmauer aufgedeckte dekorative Malerei des 17. Jh. mit einer Hirschdarstellung. Der Hirsch dürfte ursprünglich mit einem echten Geweih geschmückt gewesen sein.*

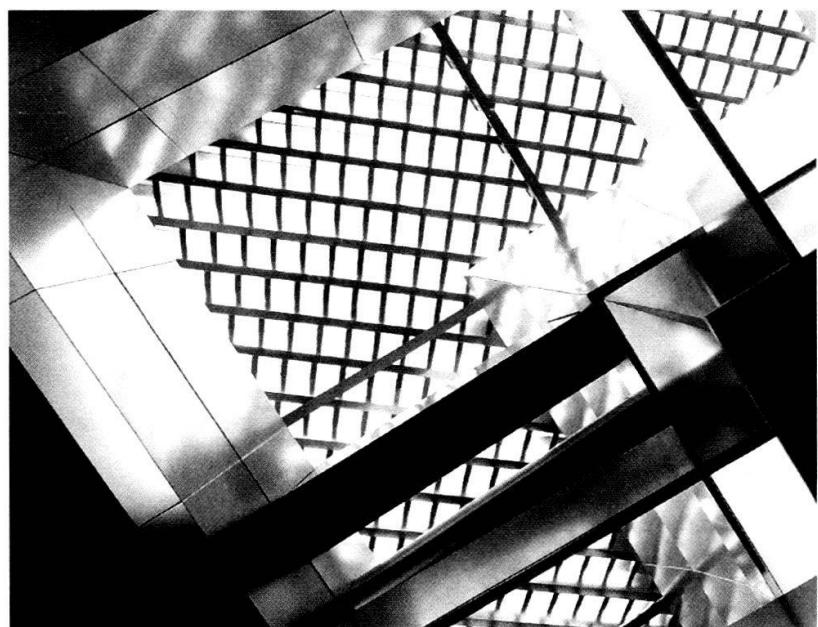
*Kunstmuseum: Die sanierte  
Oberlicht-Konstruktion des  
Erweiterungsbaus.*

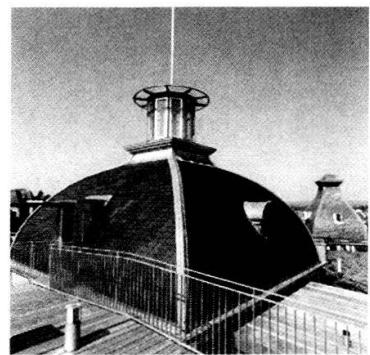
Falkenplatz 22/24:  
Rekonstruierte Hauptkuppel  
mit zeitgenössischer Laternen-  
architektur.

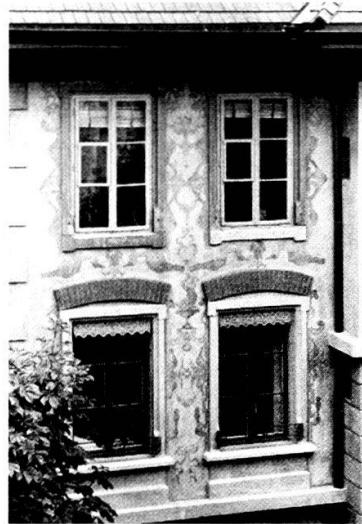
*Gesellschaftsstrasse 27: Originale Trompe-l'œil-Malerei auf der Zugangsfassade.*

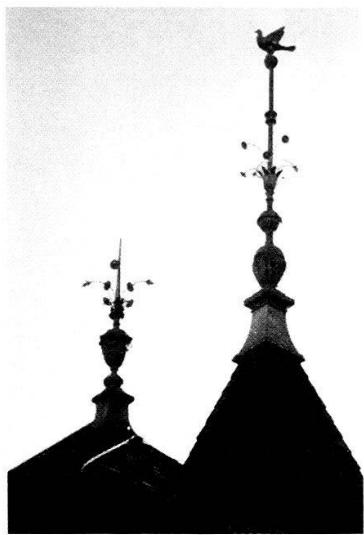
Seftigenstrasse 2:  
Rekonstruierte Dachzier.
