Artikel: Denkmalpflege in der Stadt Bern 1993-1996

Kapitel: 4: Private Bauten

4. PRIVATE BAUTEN

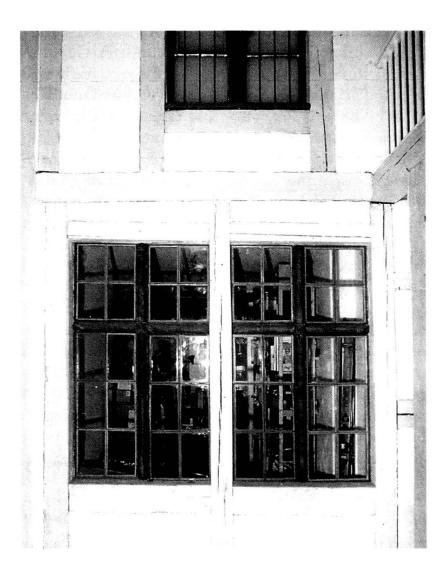
Marktgasse 53: Restaurierte Eichenfenster mit Fensterkreuz und Halbstäben im Treppenhaus-Lichthof.

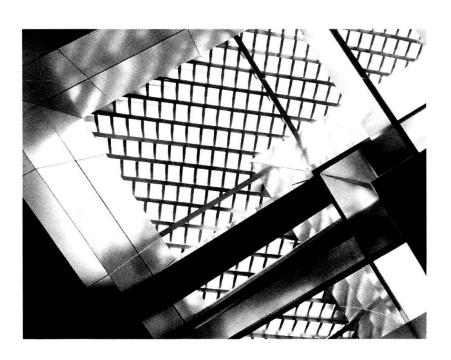
Kunstmuseum: Die sanierte Oberlicht-Konstruktion des Erweiterungsbaus.

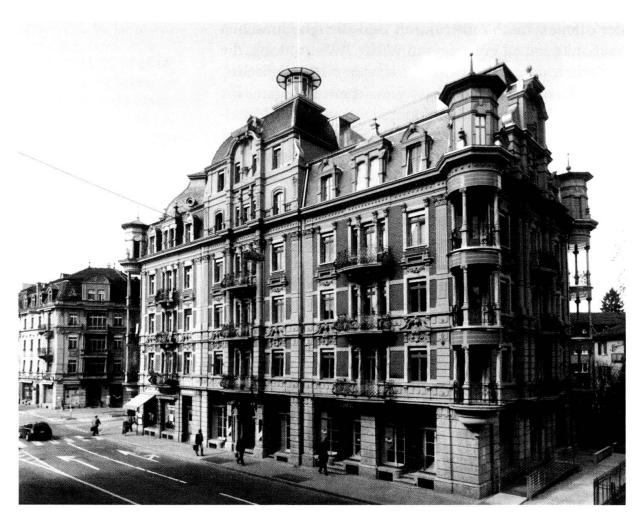
Falkenplatz 22/24: Rekonstruierte Hauptkuppel mit zeitgenössischer Laternenarchitektur.
