**Zeitschrift:** Berner Zeitschrift für Geschichte und Heimatkunde  
**Herausgeber:** Bernisches historisches Museum  
**Band:** 59 (1997)  
**Heft:** 1-2

**Artikel:** Denkmalpflege in der Stadt Bern 1993-1996  
**Autor:** Furrer, Bernhard / Fivian, Emanuel / Keller, Jürg  
**Kapitel:** 4: Private Bauten  
**DOI:** <https://doi.org/10.5169/seals-246877>

#### 4. PRIVATE BAUTEN

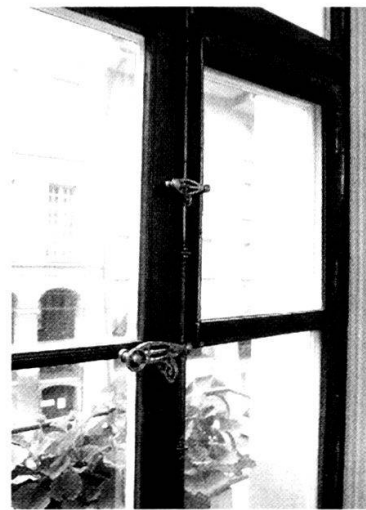
*Gerechtigkeitsgasse 25:  
Originales Fenster mit äusserer  
Aufdoppelung.*

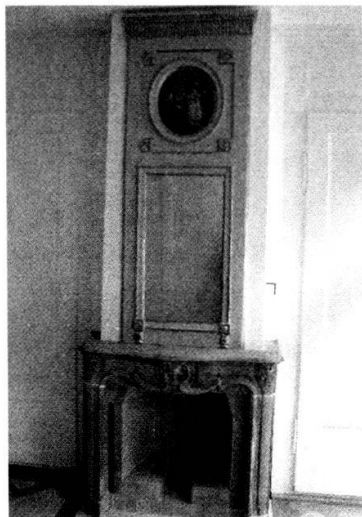
*Junkerngasse 20: Cheminée (aus Markt-gasse 44) und Spiegelaufsatz (versetzt vom 2. Obergeschoss Gerechtigkeits-gasse 25) im 2. Obergeschoss*

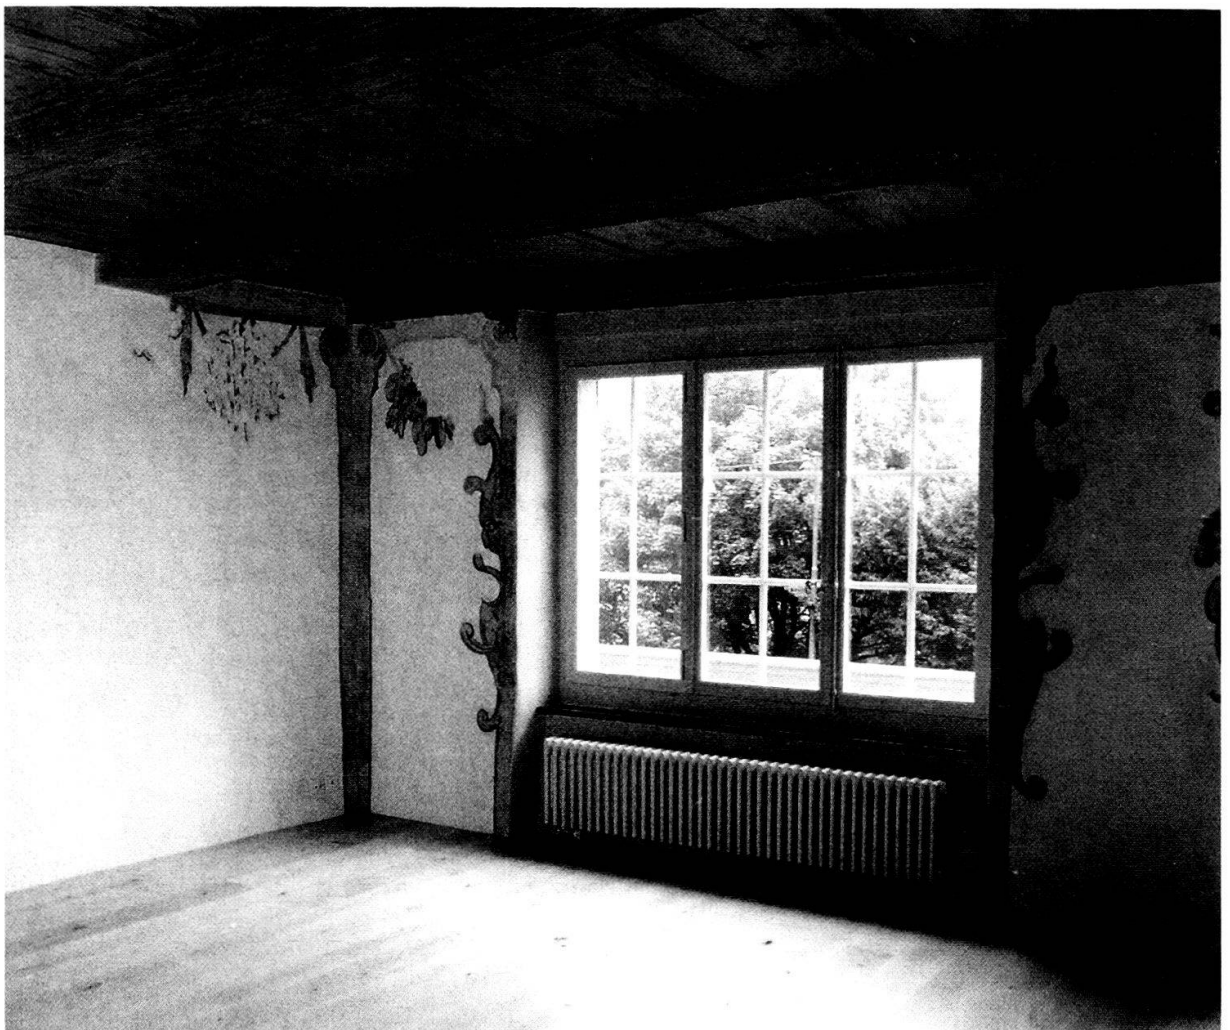
*Postgasse 40: Malerei um 1630.*

Im ersten Geschoss wurde eine schwungvolle Arabeske konserviert, als isoliertes Einzelstück jedoch wieder überkalkt. Sichtbar ist eine rot-tonige manieristische Malerei aus der Mitte des 17. Jh., die an der Fassadenwand ausgezeichnet erhalten war und deren Fehlstellen in Stricheltechnik (Tratteggio) geschlossen wurden. Zusammen mit der um 1580 entstandenen, später leicht abgesenkten Balkendecke, dem kleinen Wandschränklein und dem mit einem neuen Türblatt ergänzten Türgericht ist ein beeindruckender Raum entstanden. Im zweiten Geschoss fand sich nach Abbruch einer Zwischenwand und heruntergehängter Decken ein Raum ähnlichen Zuschnitts. Die noch vorhandene historische Ausstattung besteht aus einer reichen, grau gefassten Kassettendecke aus dem mittleren 17. Jh. und einer wohl zwei Generationen früher entstandenen Vertäferung

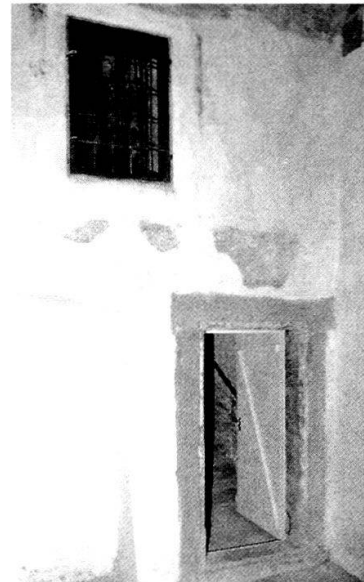
*Herrengasse 5: Fragment der spätmittelalterlichen Südfassade mit Südausgang und Fenster mit Bleiverglasung des frühen 18. Jh.*

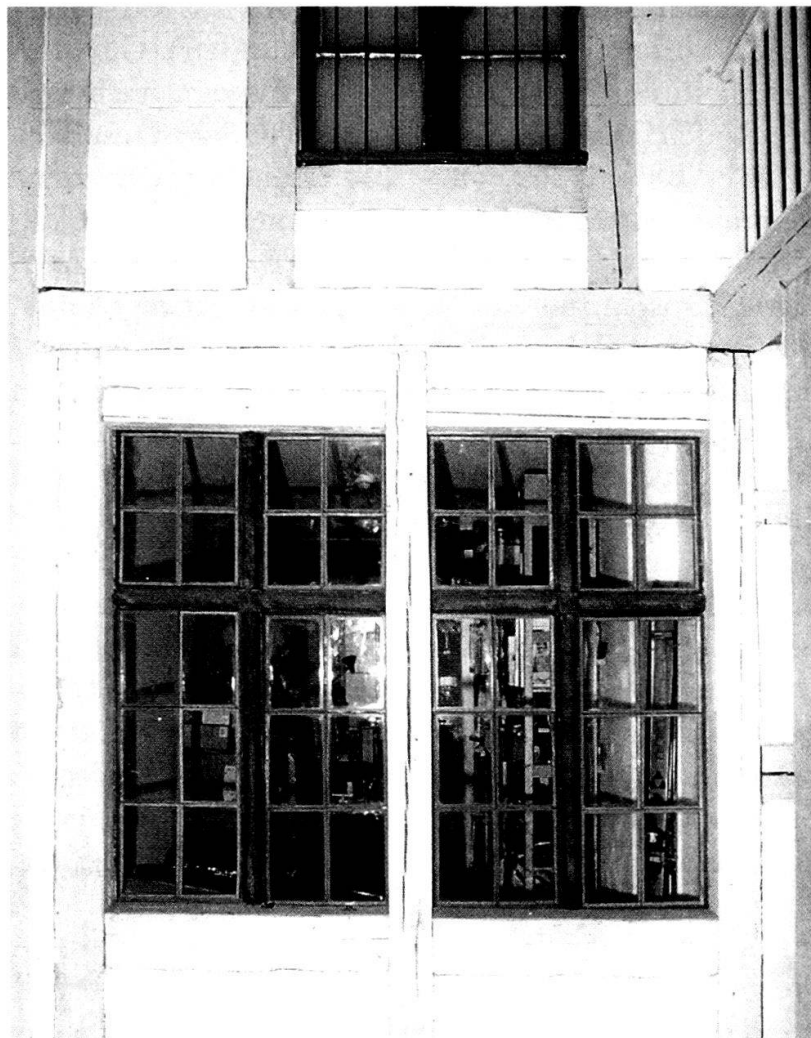
*Marktgasse 53: Restaurierte  
Eichenfenster mit Fensterkreuz  
und Halbstäben im Treppen-  
haus-Lichthof.*

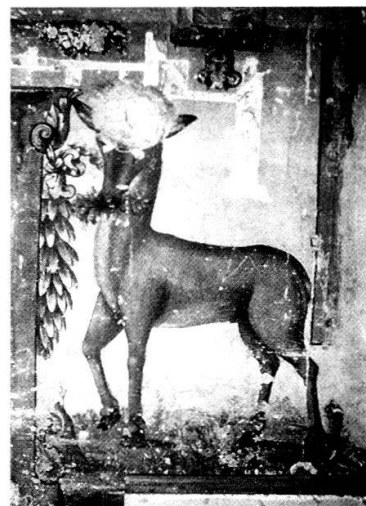
*Marktgasse 16: An der Westbrandmauer aufgedeckte dekorative Malerei des 17. Jh. mit einer Hirschdarstellung. Der Hirsch dürfte ursprünglich mit einem echten Geweih geschmückt gewesen sein.*

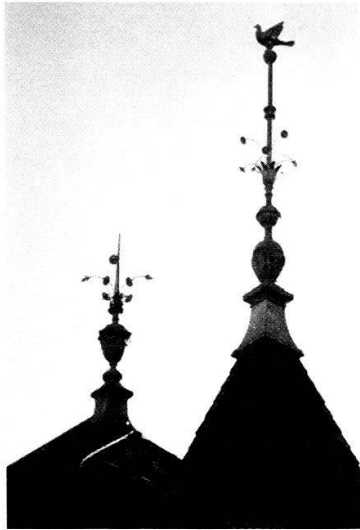
*Seftigenstrasse 2:  
Rekonstruierte Dachzier.*
