DENKMALPFLEGE IN DER STADT BERN

1997–2000

Herausgegeben
von Bernhard Furrer

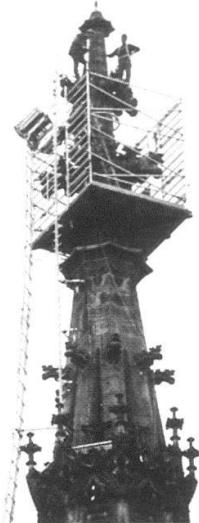
*Berner Münster:
Die Turmspitze während
der Sicherungsarbeiten.*

45 Die Arbeiten an der Turmwestfront waren wegen der Restaurierung des Hauptportals, später wegen der dringenden Sicherung der Fialen am Schiff, vor allem aber wegen der Sanierung der einsturzgefährdeten Obergadenfenster (mit zugehöriger Front und Strebewerk) wiederholt für Jahre unterbrochen.

Unter den Vorhaben am Münster ist zunächst die Wiederaufnahme der Ausbrucharbeiten an der *Westfront des Turmvierecks* aufzuführen. Auch mit dem Versetzen der teilweise seit Jahren fertig gestellten, aufwändige Bildhauerarbeiten aufweisenden Quader wurde begonnen; bereits sind wesentliche Teile des Ersatzes ausgeführt. Die Arbeit an der Fassade ist ausserordentlich heikel, sind doch sehr grossvolumige Stücke mit einem Gewicht von bis zu 1500 Kilogramm und mit äusserst fein gearbeiteter und entsprechend empfindlicher Bildhauerarbeit in grosser Höhe millimetergenau zu versetzen. Mit einer neuartigen Armierungs- und Verankerungstechnik wird der Form der Turmfront, die keiner präzisen Geometrie folgt, und den hohen baustatischen Ansprüchen Rechnung getragen. Gegen Ende der Berichtsperiode ist der Quader mit der Renovationsinschrift über dem Westfenster eingesetzt worden.⁵⁰

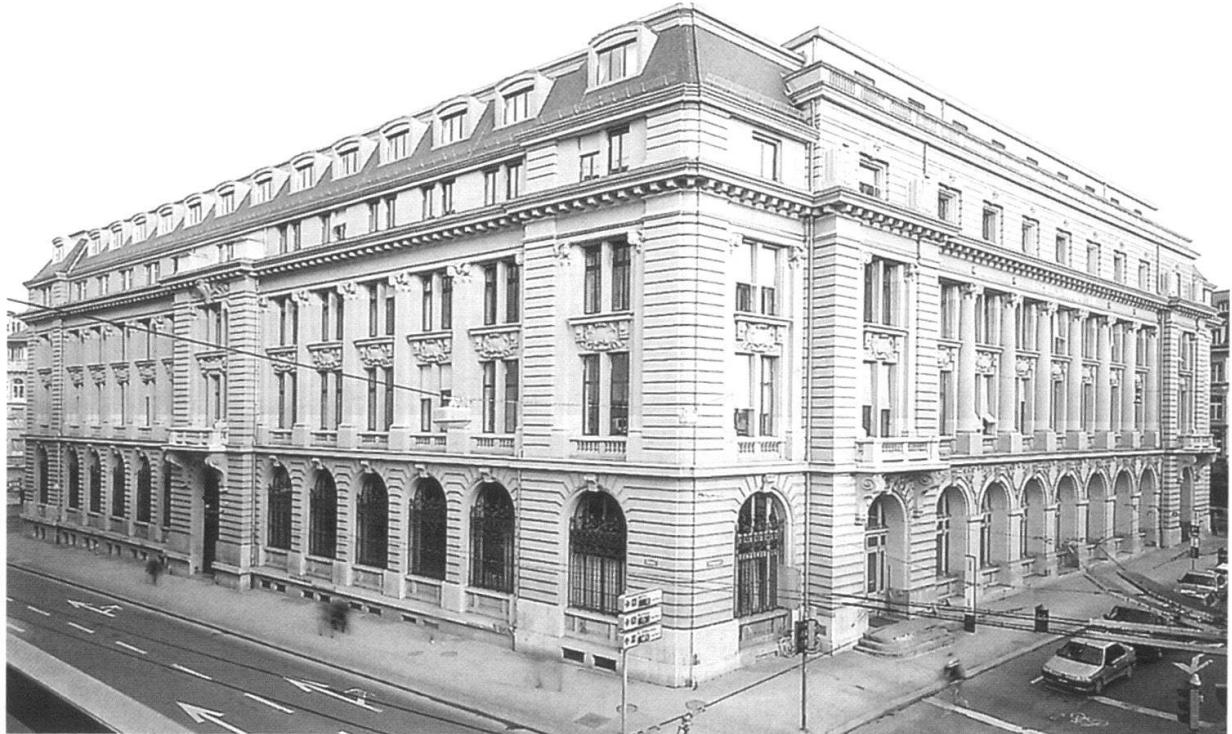
*Bollwerk 25:
Die Bollwerkpost
nach der Fassaden- und
Dachrenovation.*

Ziel, dem markanten ehemaligen Hauptpostgebäude seine städtebauliche Präsenz wieder zu verschaffen.⁶² Wo es ästhetisch vertretbar war, achtete man darauf, verwitterte Werkstücke mit Überarbeitungsmassnahmen halten zu können. Stark beschädigte Stücke, wie Fensterbänke, Brüstungselemente im ersten Obergeschoss oder auch Schlusssteine, wurden ersetzt. Auch dekorative Elemente, die eine Überarbeitung nicht zuliessen, wie viele Triglyphen, wurden vollständig ersetzt. Die Oberflächenreinigung wurde mechanisch durchgeführt. Bei den bildhauerischen Elementen, insbesondere beim Blattwerk, den Kapitellen, den Ranken und dem figürlichen Schmuck, regte die Denkmalpflege Alternativen zur Schonung der Substanz an. Versuche mit Lasuren führten nicht zur gewünschten Wirkung, so dass schliesslich auch diese Partien vom Bildhauer mechanisch gereinigt und nachgezeichnet wurden.⁶³ Wo die originalen Fenster noch vorhanden waren, wurden sie repariert und dunkelgrün gestrichen. Auf den Nachbau historischer Fenster wurde mit Ausnahme derjenigen der Hauptschalterhalle aus Kostengründen verzichtet, so dass eine grosse Anzahl eloxierter Aluminiumfenster bis auf weiteres erhalten bleibt. Die mächtigen Fenstergitter des Erdgeschosses wurden neu gestrichen. Der 1933 in Kunststein ausgeführte Dachausbau über der Hauptfront wurde lediglich gereinigt. Die vollständige Erneuerung der Dachhaut ermöglichte es, die Gestaltung der Lukarnen zu verbessern und von Kupfer- zu grauem Kupferzinkblech zu wechseln. Die Verwendung von Naturschiefer anstelle von Eternit bei der Neueindeckung des Steildachs hat sich ausserordentlich positiv auf die Erscheinung des gesamten Gebäudes ausgewirkt.

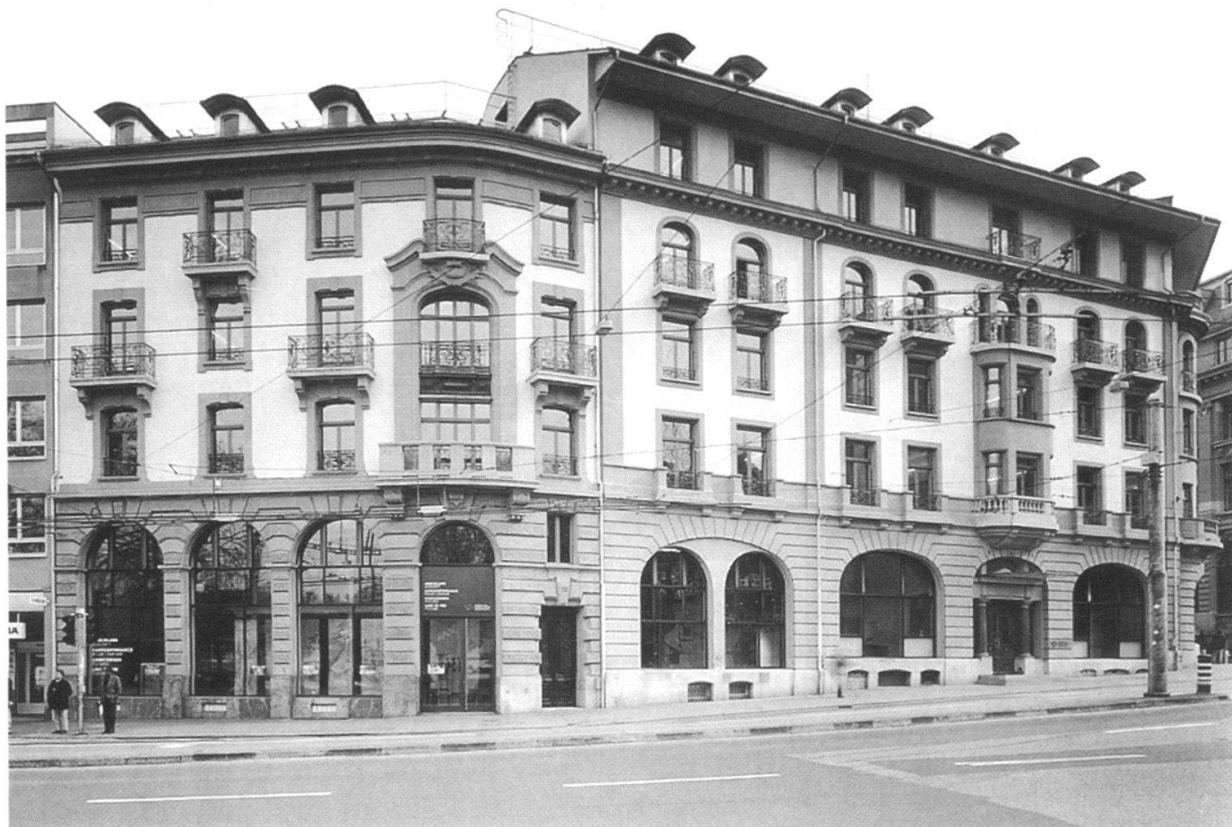
Bollwerk 27, 29:
Die beiden Hauptfassaden.

rung wenig sinnvoll. Die Hauptfassaden beider Häuser wurden mit Zugankern sehr aufwändig in die Gebäudestruktur zurückgebunden, nachdem sie einer Überprüfung hinsichtlich neuer Normen bei Erdbebeneinwirkung nicht zu genügen vermochten.⁶⁸ Die Renovation der Sandsteinelemente bewegte sich im Rahmen konventioneller Flick- und Ersatzarbeiten. Auf das vorgesehene Überarbeiten der Rustika-Bänderung am Erdgeschoss wurde verzichtet.

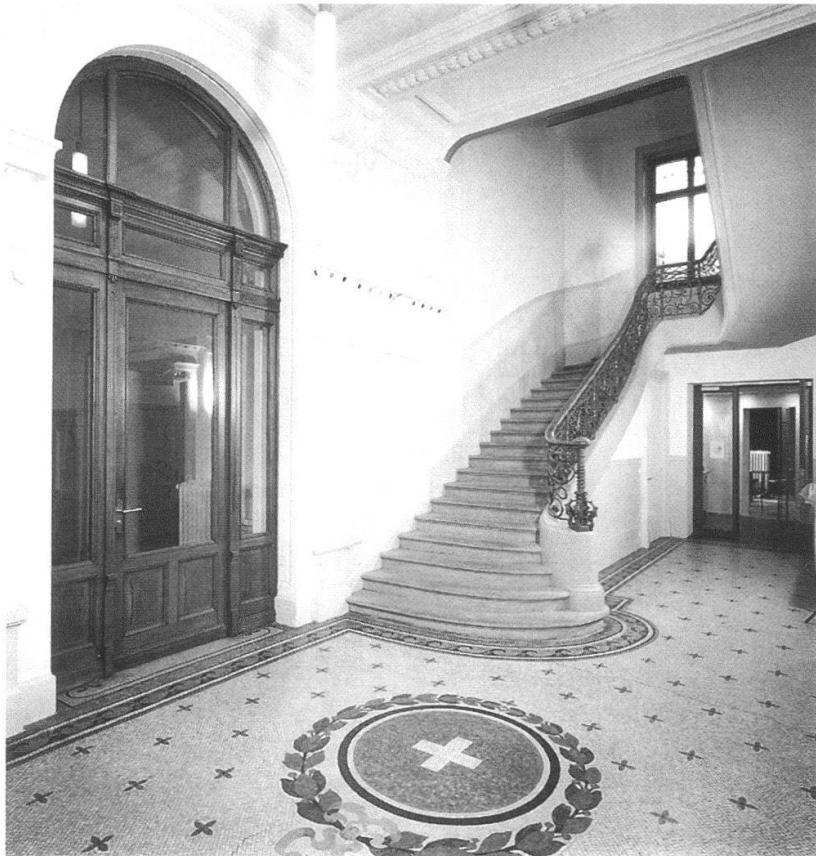
Bollwerk 27:
Repräsentatives Haupt-
treppenhaus.

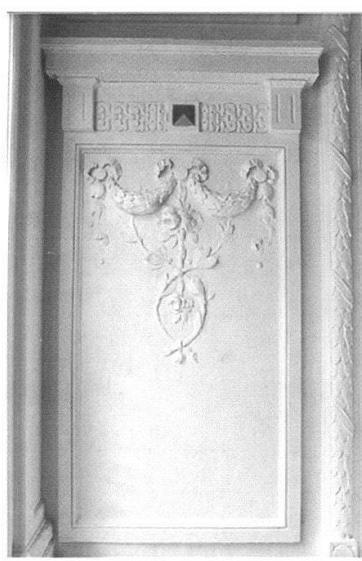
Bollwerk 27:
Detail des Wandstucks
im Grossen Saal; ebenso
nebenstehendes Bild.

der grosse, während Jahrzehnten als Labor genutzte ehemalige Speisesaal, die Bibliothek und die weiteren, mit üppigen Stuckdecken ausgestatteten ehemaligen Aufenthaltsräume. Betriebliche Modernisierungen und mangelnde Wertschätzung historisierender Ausstattungen hatten im Lauf der Zeit in diesen Räumen zu grossen Schäden an Parkettböden, Wand- und vor allem Deckenstuckaturen geführt. Alle Stuckoberflächen⁷⁰ wurden mit grosser Sachkenntnis und Respekt vor dem historischen Bestand repariert und ergänzt, grosse Fehlstellen rekonstruiert.⁷¹ Prunkstück des Hauses ist der heutige Konferenzsaal. Eine Pfeilerstellung setzt den hinteren Teil räumlich ab. Der eingebaute diskrete Abschluss aus Glas stellt die akustische Trennung dieses auch als Zugang zur Bibliothek dienenden Bereichs sicher. Ein erhaltener Türabschluss bildete das Muster für den Nachbau der beiden fehlenden Abschlüsse zwischen Saal und Cafeteria, um den grossen Saal wieder seiner ursprünglichen gestalterischen Einheit anzunähern. Im Haupttreppenhaus wurden die Fenster, die Prägetapeten und die Geländer sorgfältig restauriert, die Farbgebung weicht allerdings von den Befunden ab. Nicht so im Treppenhaus der Nummer 29: Dort wurde die belegte Farbgebung mit dekorativer Schablonenmalerei ausgeführt. Die Instandstellung des heute stillgelegten Zugangs in dieses Haus mit seinen schönen Jugendstilstuckaturen verdient besondere Erwähnung. Im Entrée des Haupteingangs wurden die beiden überstrichenen Säulen freigelegt, die Oberflächen im Sockelbereich, einschliesslich der schwarzen Marmorierung, jedoch vom Befund abweichend neu interpretiert. Als künstlerische Intervention und Zeichen der Umnutzung belegte Ueli Berger dekorative Elemente der Wandgestaltung mit den so genannten Verkehrsfarben: im grossen Konferenzsaal, an den Pyramiden, auf dem Eierstab im Entrée und im Treppenhaus.

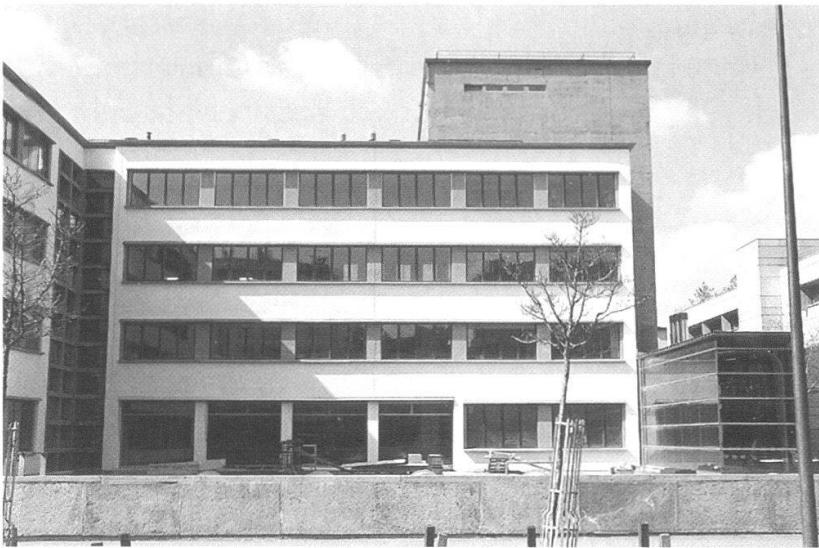
*Schweizerische
Landesbibliothek,
Hallwylstrasse 15:
Östlicher Aussenhof über
dem neuen Tiefmagazin.
Rechts im Bild der ober-
irdische Verbindungsbau.*

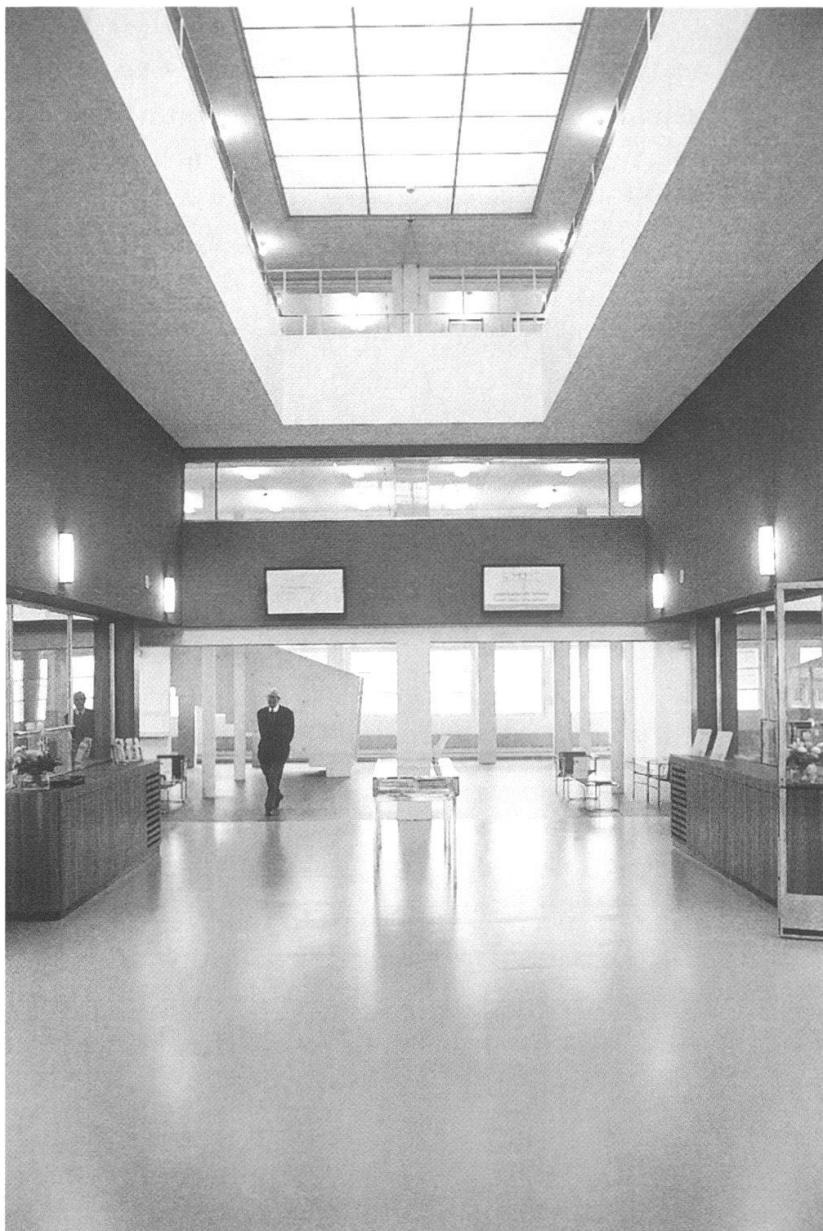
*Hallwylstrasse 15:
Neuer Durchgang zum
Büchermagazin anstelle der
früheren Ausleihe.*

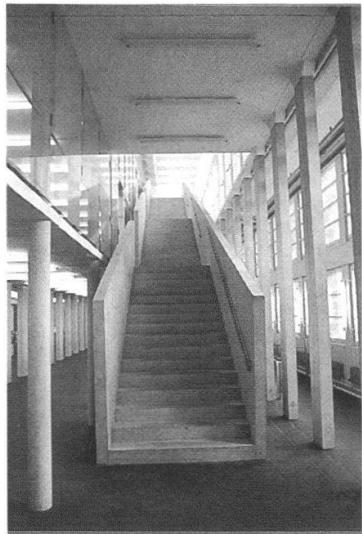
*Hallwylstrasse 15:
Die neue Kaskadentreppe
im ehemaligen Bücher-
magazin.*

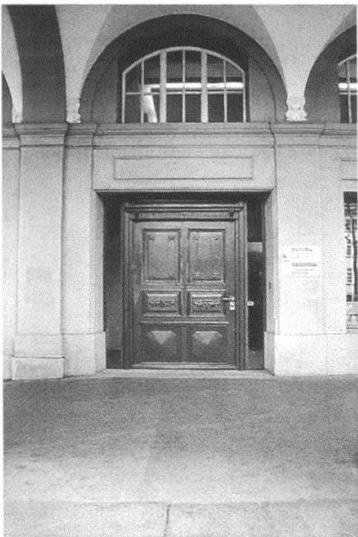
Nydeggasse 13:
Eine der wiederverwendeten
Eingangstüren der ‚Kocherhäuser‘.

98 Als Wiederverwendung wurden die beiden eichenen Haustüren der 1993 abgebrochenen ‚Kocherhäuser‘, Laupenstrasse 25/27, eingesetzt, die Architekt Rudolf Stettler zugeschrieben werden.

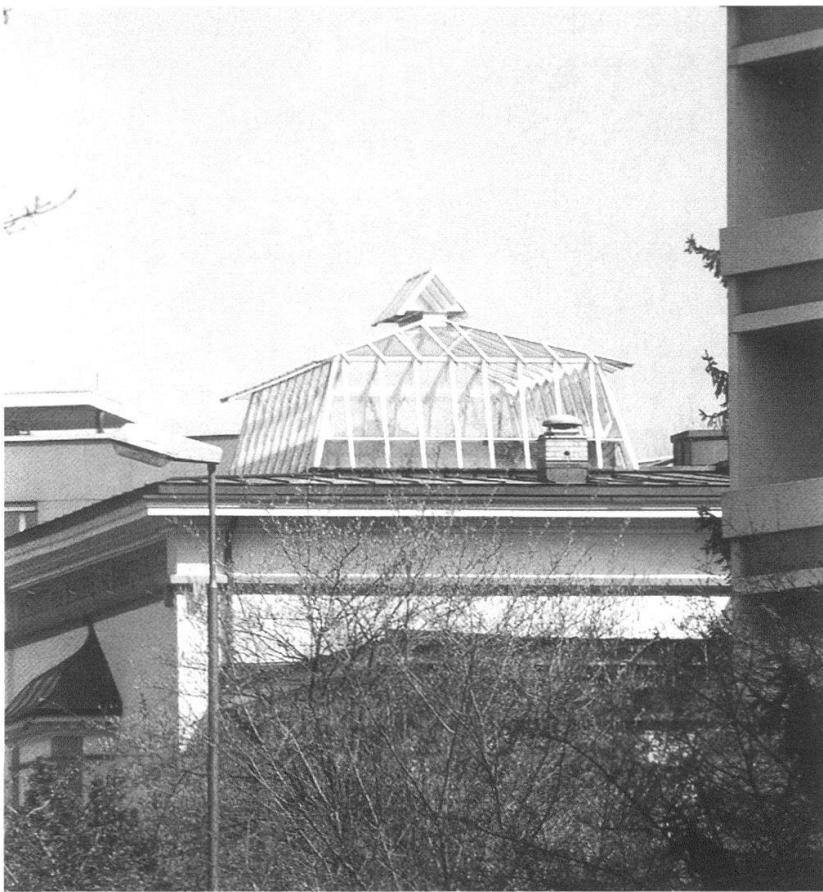
Friedbühlstrasse 51:
*Neue Glaslaterne auf dem
ehemaligen Auditorium.*

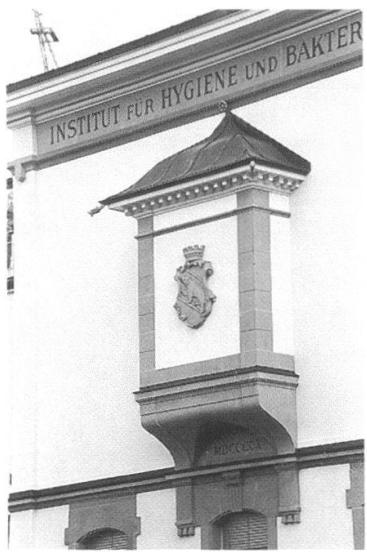
Friedbühlstrasse 51:
Erker mit Wappen an der
Fassade des ehemaligen
Auditoriums.

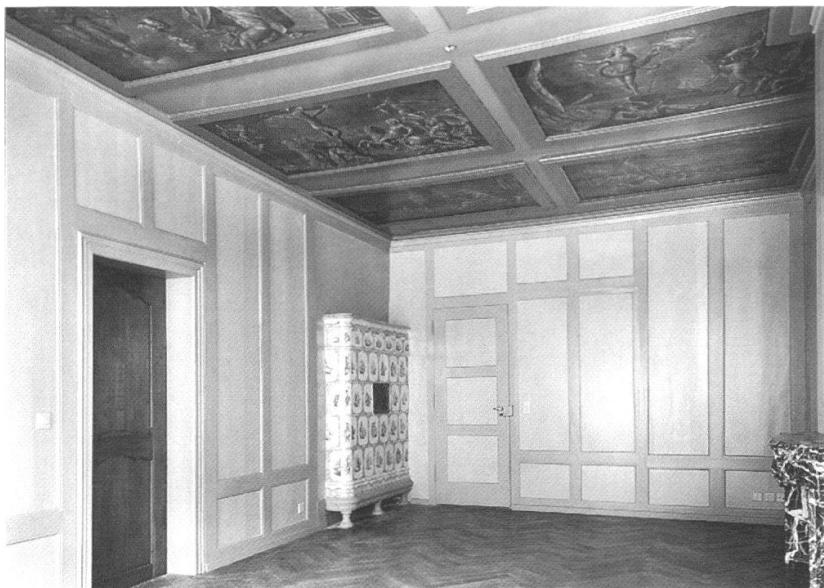
Kramgasse 61/
Münstergasse 56:
Täferzimmer mit den
acht Deckenfeldern in
Grisaille-Malerei.

Im KIRCHBERGERHAUS¹⁰⁴ an der Kramgasse 61/Münstergasse 56 wurden im Sommer 1999 einzigartige Grisaille-Malereien entdeckt. Die acht grossflächigen Malereien auf Holztafeln sind Teil einer getäferten Zimmerdecke des um 1660 an der Münstergasse neu erbauten Hinterhauses. Wegen eines besonders langjährigen Mietverhältnisses war die Existenz der Male- reien weder der Eigentümerin noch Fachleuten bekannt. Die Denkmalpflege wurde auf die Entdeckung aufmerksam gemacht, zur Beurteilung und für die zu treffenden Massnahmen an den Malereien und der historischen Ausstattung beigezogen. Die Renovation der Wohnung bestand in der Ausführung aufgelaufener Unterhaltsarbeiten, vor allem in der Erneuerung von Küche und Bad.¹⁰⁵ Die Wohnräume – das Zimmer mit

den Grisaille-Malereien, der klassizistische grosse Salon und das kleinere Hofzimmer – befanden sich in gutem Zustand, so dass mit Ausnahme der Bilderdecke lediglich Malerarbeiten notwendig waren.¹⁰⁶

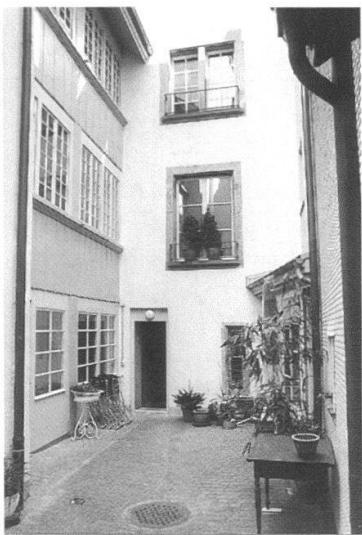
Gerechtigkeitsgasse 62/
Postgasse 55:
Hoffassade des Hausteils
an der Postgasse.

stand, Sandsteinersatz war nur in bescheidenem Rahmen nötig. Die Fassaden der Postgasse und diejenigen in den Höfen mit zemenhaltigen Verputzen der 1940er-Jahre erwiesen sich indessen als problematischer. Aus technischen und ästhetischen Gründen wurden diese Fassaden mit einem neuen Kalkputz versehen. Der Fassadenanstrich ist allgemein zu hell geraten. An der Postgasse gelang es trotz Versuchen nicht, die beiden Häuser genügend klar voneinander abzusetzen. Das Vorgehen beim Ersatz beziehungsweise Instandstellen der Fenster war in Absprache mit der Denkmalpflege sehr differenziert; die Mehrzahl wurde beibehalten. Erwähnenswert ist vor allem die schöne Befensterung des 18. Jahrhunderts der Nordfassade im grossen Hof.

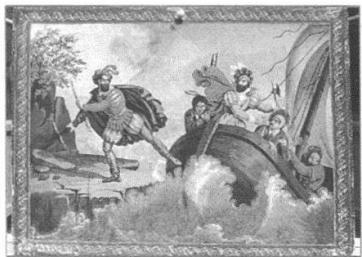
Gerechtigkeitsgasse 62/
Postgasse 55:
*Sommerabdeckung zum
Cheminée im grossen Saal
des ersten Obergeschosses
mit mehrfarbig gedruckter
Bildszene aus Schillers
Wilhelm Tell (IV.1).*

neu ausgestattet. Der grosse Saal im ersten Obergeschoss mit elegantem Täfer des 18. und Cheminée des 19. Jahrhunderts ist mit Ausnahme des neuen Parketts unverändert. Der zum Cheminée passende Sommerdeckel mit einer Illustration zu Wilhelm Tell wurde restauriert.¹¹² Im zweiten Obergeschoss wurde die ursprünglich maserierte, bescheidene Ganztäferausstattung des 19. Jahrhunderts ihres schlechten Zustands wegen von wenigen Elementen abgesehen entfernt. Der mit neuen, glatten Gipswänden ausgestattete grosse Raum ist dadurch verarmt, dem verbliebenen Cheminée fehlt ganz offensichtlich die zugehörige Ausstattung. Die als Estrich genutzten Dachräume der beiden Hausteile an der Postgasse wurden zu einer neuen Wohneinheit mit Galerie im östlichen Dachraum zusammengelegt. Der mit der Jahrzahl 1545 datierte Abschnitt einer stark beschädigten Dachpfette wurde an der Westbrandmauer als Konsole eingepasst und im angestammten Dachstuhl belassen.

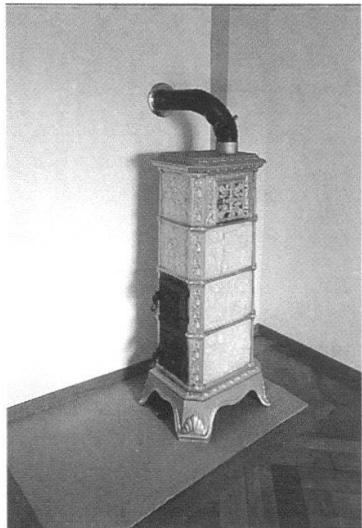
*Herrengasse 15:
Zimmerofen der
Jahrhundertwende mit
Kacheleinsätzen im
ersten Obergeschoß.*

129 Der Kachelofen
wurde aus dem Lager
der Kantonalen
Denkmalpflege bezogen.

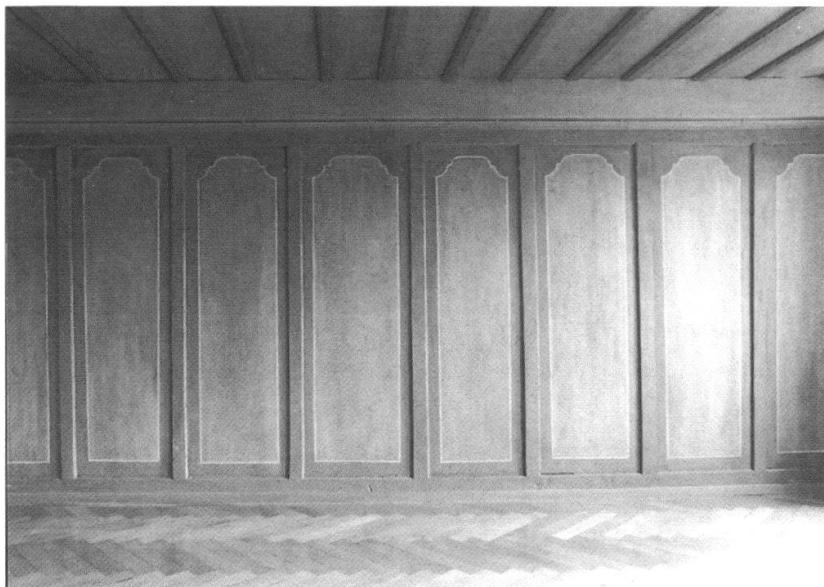
*Herrengasse 15:
Ausschnitt aus der gefassten
Vertäferung der Ostbrand-
mauer im Südzimmer des
ersten Obergeschosses mit
aufgemalten Täferfeldern.*

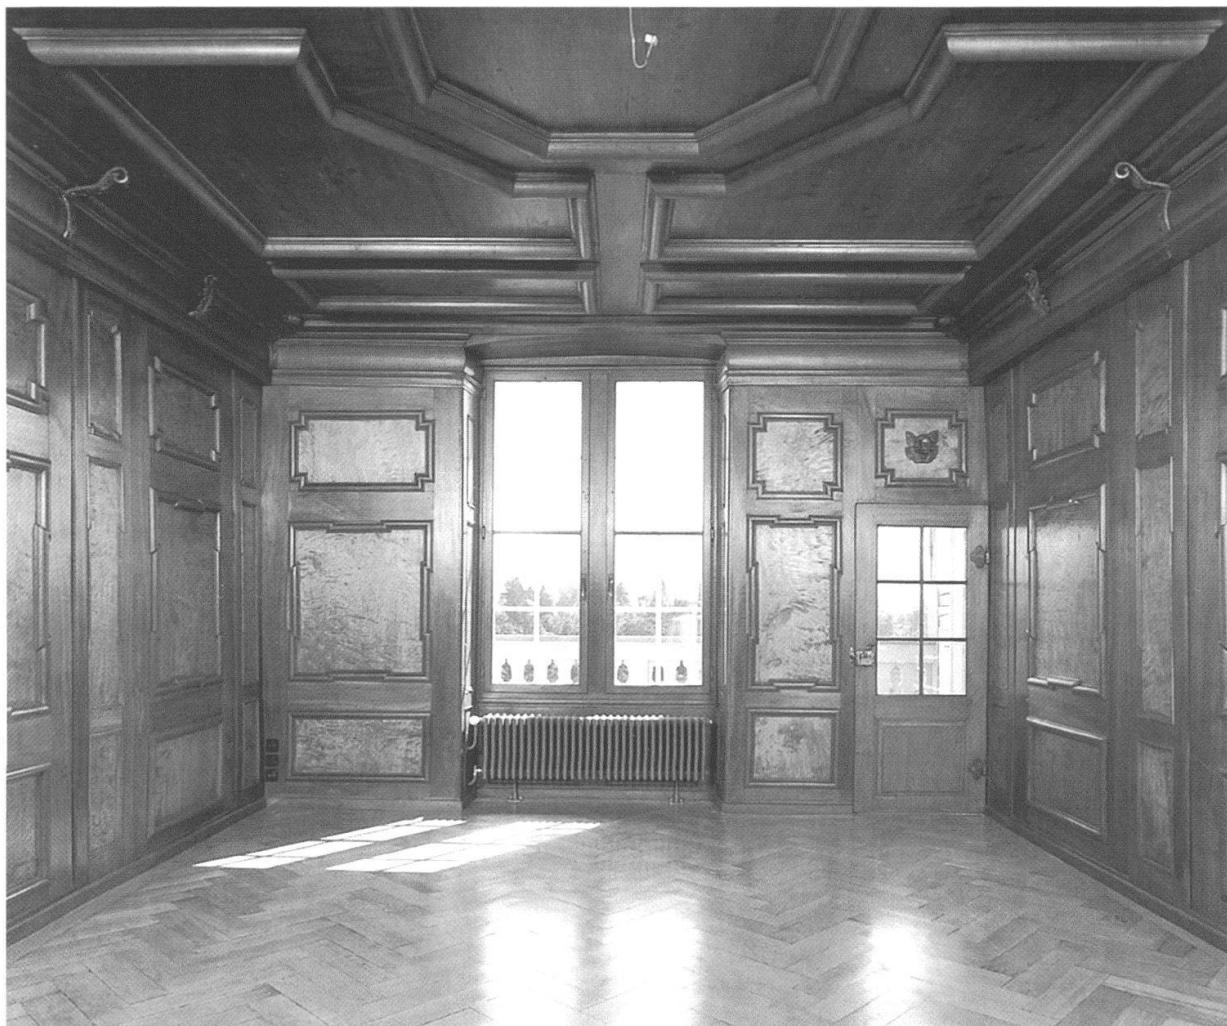
*Herrengasse 19:
Repräsentative, aus dreierlei
Hölzern bestehende Täfer-
ausstattung im Südzimmer
des zweiten Obergeschosses,
um 1660–1670.*

Das zweite und dritte Obergeschoss bilden eine Wohnung. Die kostbaren, aus drei verschiedenen Hölzern zusammengesetzten Vertäferungen im zweiten Obergeschoss wurden restauriert.¹³⁵ Die Ausstattung des Gassenzimmers hatte wegen einer früheren, unsachgemässen Renovation eine schlecht erhaltene Oberfläche, die sich aber an Ort restaurieren liess. Die Vertäferung des aareseitigen Prunkzimmers war so schadhaft und schlecht gefügt, dass sie demontiert und zur Instandstellung in die Werkstatt überführt wurde. Die Massnahme enthüllte die nur wenig ältere, um 1670 zu datierende malerische Ausstattung eines Festsaals mit den Spuren eines grossen, offenen Kamins.¹³⁶ Das Dachgeschoß ist der obersten Wohnung zugeordnet und verfügt über zwei zur Gasse hin orientierte, aus massiven Brettern gezimmerte, unbeheizte Kammern;

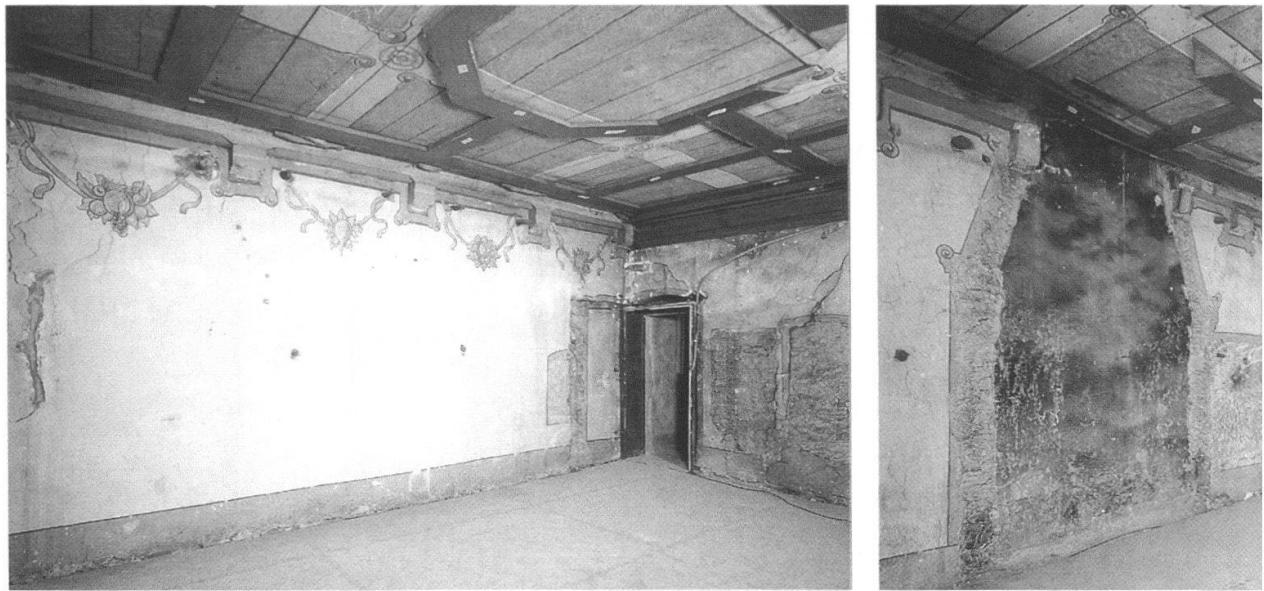
*Herrengasse 19:
Unter der Südzimmer-
Vertäferung des
zweiten Obergeschosses
erhaltene Dekorations-
malereien der älteren
gemalten Raumausstattung,
um 1660–1680; rechts
derselbe Raum mit Blick-
richtung Süden – aufgrund
der reichen dekorativen
Bemalung der Wände, der
gemalten Felderdecke und
des erhaltenen Umrisses des
ehemals grossen offenen
Kamins als Festsaal zu
deuten.*

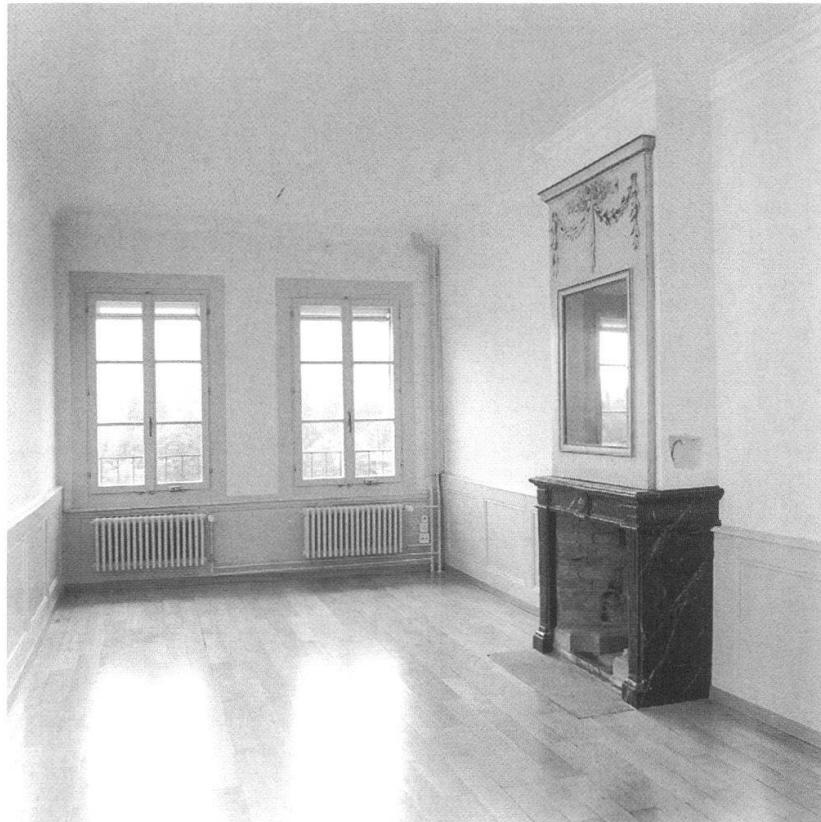
*Herrengasse 21:
Schlichte klassizistische
Raumausstattung im
Südzimmer des dritten
Obergeschosses mit schwarz
marmoriertem Cheminée
und Spiegelaufsatz.*

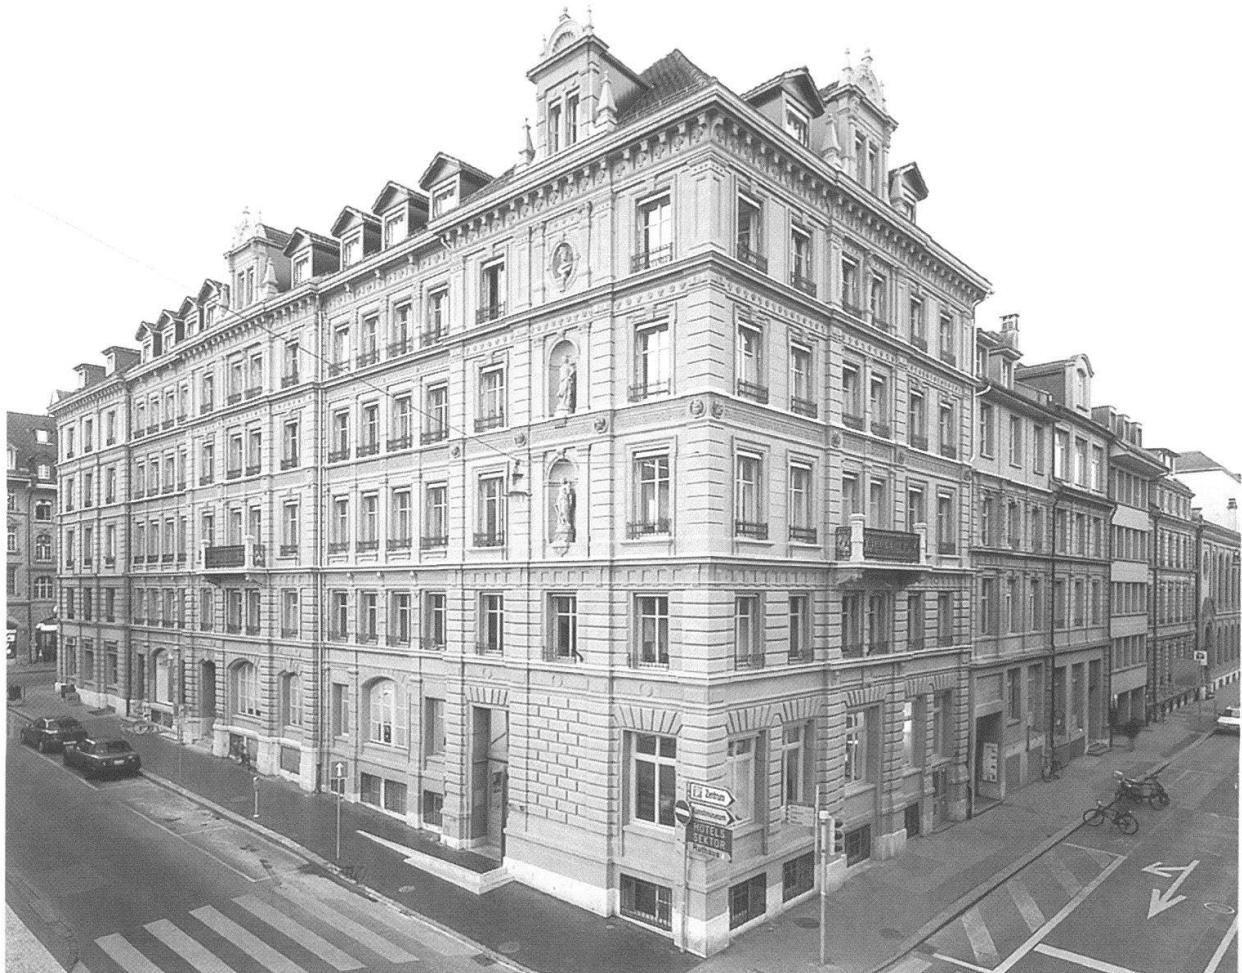
*Predigergasse 4–10:
Gesamtansicht der Häuser
mit rekonstruierten
Steinlukarnen.*

Die *Gesamtrenovation* gründete auf zwei unabhängigen Projekten, dem Innenumbau und der Fassadensanierung. Bei der Erneuerung des Innern¹⁴¹ wurde die auf den grossen Umbau zurückgehende Gebäudestruktur mit dem zentralen Treppenhaus beibehalten. In den Obergeschossen gelang es, die Büroräume der Strassen-

Die Renovation der repräsentativen, palazzoartigen Sandsteinfassade zur Strasse war vorgängig sorgfältig abgeklärt worden.¹⁴² Obschon eine grösstmögliche Schonung der historischen Substanz erklärtes Ziel der Massnahmen war, bedingten die Schäden weit mehr Sandsteinersatz als zunächst vorgesehen, vor allem bei den vertikalen Gliederungselementen und den horizontalen, wasserführenden Bauteilen wie Fensterbänken und Gurtgesimsen. Ein besonderes Gewicht kam der Instandsetzung der reichen bauplastischen Detaillierung zu. Die dekorativen Köpfe in den Medaillons über dem zweiten Obergeschoss mussten allesamt neu gehauen werden. Die Rekonstruktion der teilweise arg zerstörten Physiognomien war eine besondere Herausforderung für den Bildhauer.¹⁴³ Die rundplastischen Terracotta-Figuren waren dagegen in gutem Zustand und erhielten wieder einen sandsteinfarbigen Anstrich.¹⁴⁴ Aus sicherheitstechnischen Gründen war eine vollständige Erneuerung der Balkone unumgänglich. Die Wiederverwendung der verzierten Gussgeländer war selbstverständlich. Als markanteste Massnahme ist die Rekonstruktion der drei Risalitlukarnen zu bezeichnen. Die völlig überarbeiteten grossen Sandsteinlukarnen wurden in den Profilen und Details nach fotografischen Dokumenten rekonstruiert und mit den

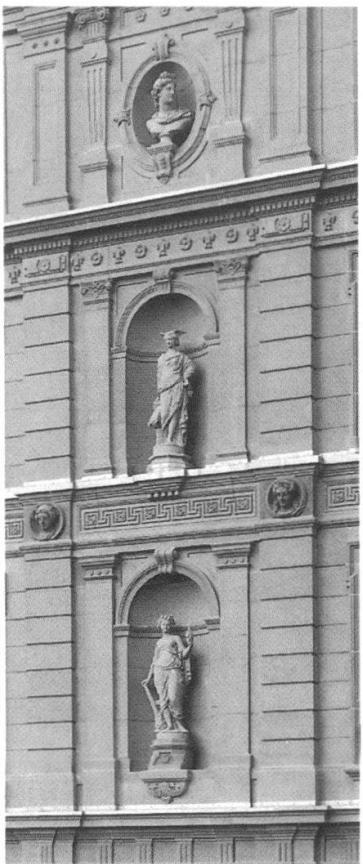
Predigergasse 10:
Ausschnitt der Fassade mit
Nischenfiguren und
Medaillons.

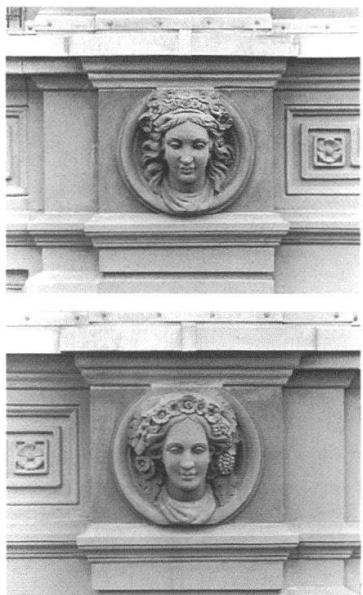
Predigergasse 10:
Rekonstruierte und neu
gehauene Kopfmedaillons.

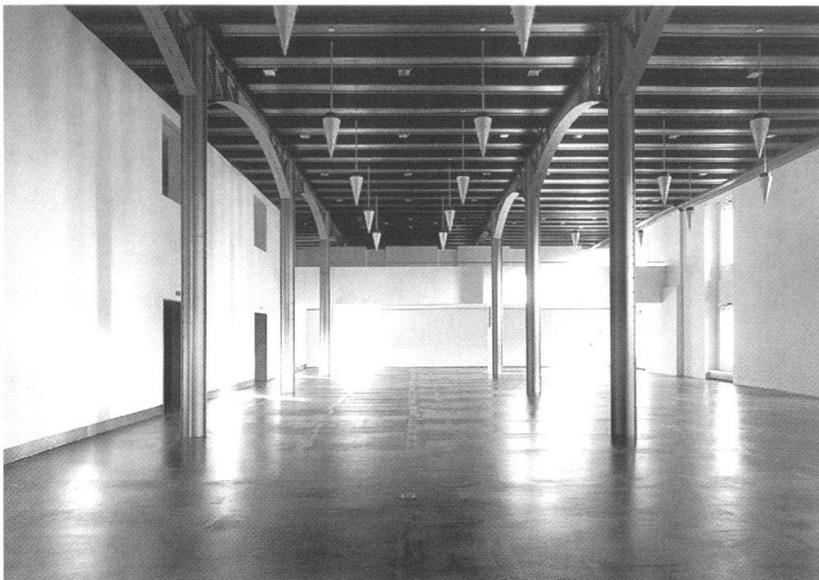
Kornhaus, Zeughausgasse 2:
Stadtsaal nach dem Umbau
mit der wieder freigestellten
Stützenkonstruktion von
1895, neuer Galerie und
restaurierter Balkendecke.

sige Stadtsaal greifen das grosszügige Raumkonzept der Jahrhundertwende mit zeitgemässen architektonischen Mitteln wieder auf. Die Entfernung der später eingezogenen Böden und Ummauerungen legt die bemerkenswerte 100-jährige Stahlkonstruktion wieder frei. Neben den Stahlstützen stellt die den gesamten Raum überspannende Decke den bedeutendsten historischen Bauteil dar. Sie macht im direkten Vergleich mit der technischen Stützenlösung auf beeindruckende Weise die grosse Spannweite architektonischen Ausdrucks der Jahrhundertwende deutlich. Die neuen gestalterischen Elemente unserer Zeit folgen einer klaren Haltung; sie sprechen ihre eigene Sprache deutlich, jedoch leise und unaufdringlich.

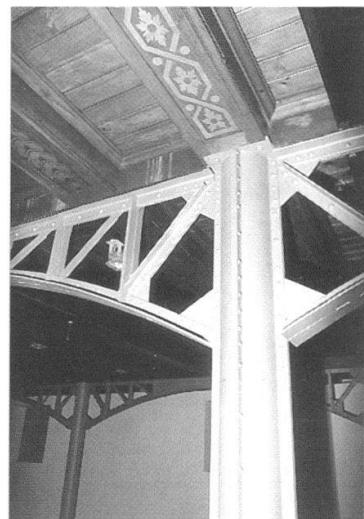
Zeughausgasse 2:
Stützenelement mit Fachwerkträger und bemalter Balkendecke.

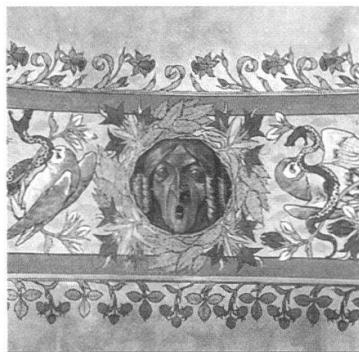
Zeughausgasse 2:
Ausschnitte aus den Fresko-
malereien von Rudolf
Münger nach der
Restaurierung.

Im Kornhauskeller wurde die Ausstattung von 1896 bis 1898 bewahrt. Dem Entscheid des Gemeinderats zur Respektierung der geschichtlich wie künstlerisch ebenso wertvollen Ausstattung war der von der Finanzdirektion unterstützte Antrag der neuen Pächterin vorausgegangen, die Malereien zu übertünchen, die Galerien und Täferungen zu entfernen, um für die Gaststätte einen weissen, ‹sakralen› Raum zu erhalten.¹⁵³ Die Fresken von Rudolf Münger wurden in der Folge dank der Unterstützung der vier Oberstadt-Zünfte und der Burgergemeinde gereinigt, gleichzeitig wurden unsachgemäss Eingriffe rückgängig gemacht.¹⁵⁴ Sie haben durch die Restaurierung ihre Präsenz im Raum wiedergewonnen. Das Holzwerk (Täfer, Freitreppe, Brüstungen) und die mit einer Ma-

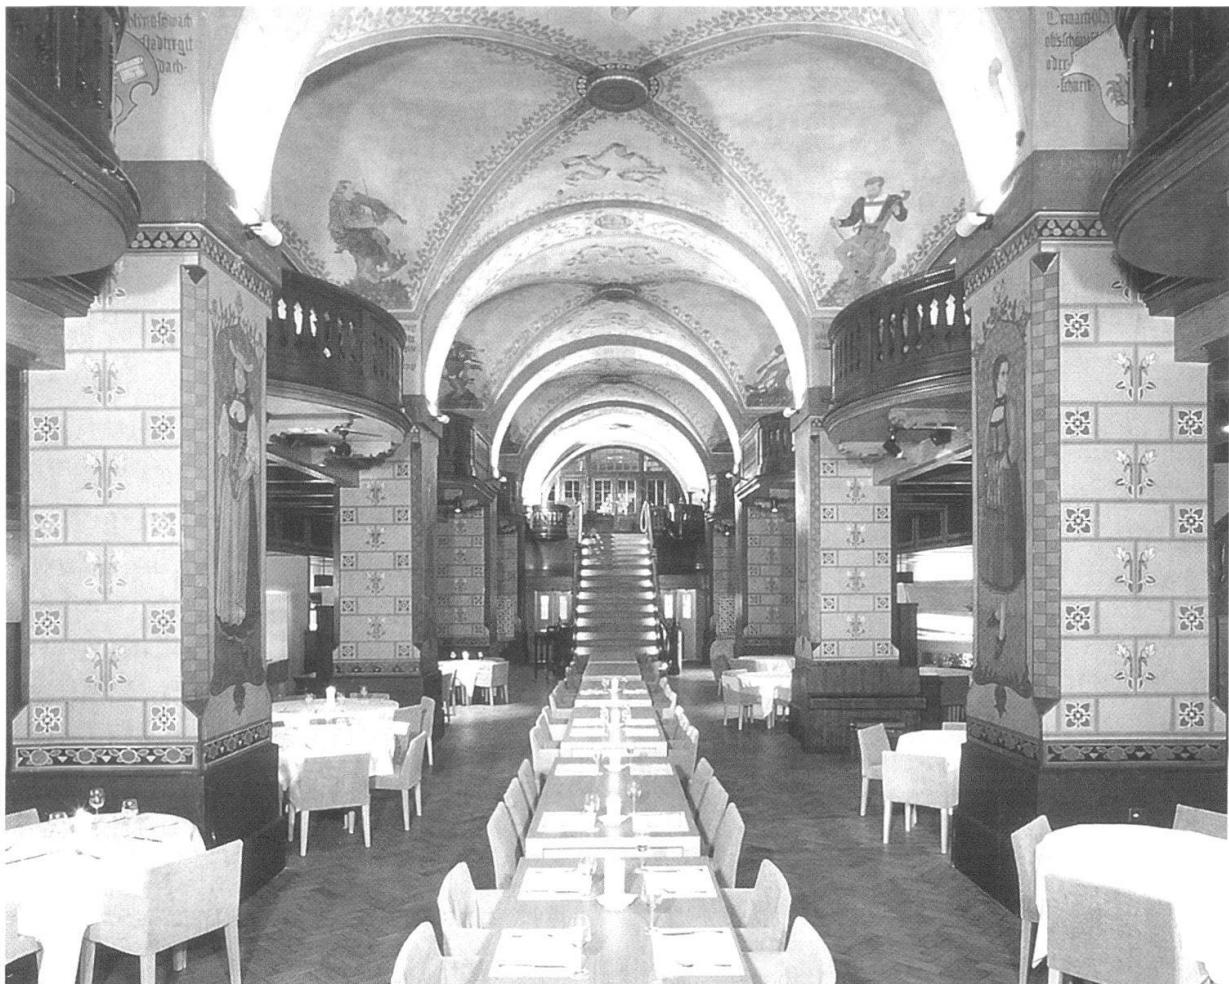
*Zeughausgasse 2:
Restaurant Kornhauskeller
nach dem Umbau.*

serierung versehenen Betonbauteile (Galerien) wurden ebenfalls gereinigt. Verschiedene, für den Gesamteindruck wichtige Einzelheiten wie das grosse Fass, der Parkettboden oder die Windfangtür wurde beibehalten. Der düstere Gesamteindruck des Kellers ist einer frischen, heiteren Atmosphäre gewichen; sie ist Ausdruck eines historischen Lokals mit einem modernen Gastwirtschaftsbetrieb.

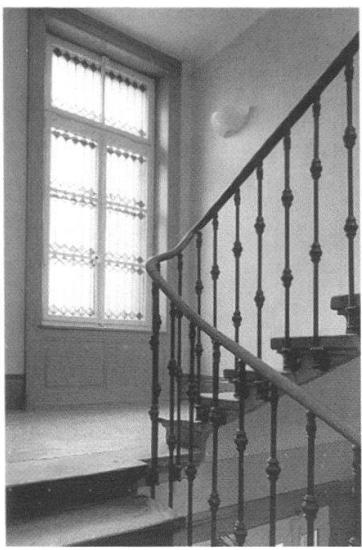
Sulgenbachstrasse 5:
Treppenhaus mit restaurierter Marmorwandmalerei.

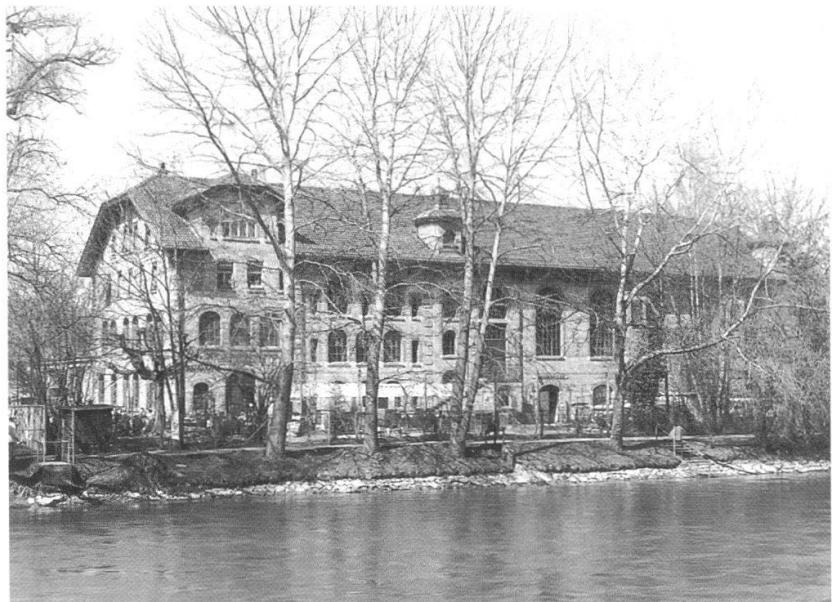
*Dampfzentrale,
Marzilistrasse 47:
Aareseitige Fassadenansicht,
vom Dalmaziquai aus
aufgenommen.*

denen Instandsetzung der Aussenhülle die ursprüngliche Baugestaltung in ihren Einzelheiten zu erhalten beziehungsweise wiederherzustellen und spätere unpassende Veränderungen – wo immer möglich – zu korrigieren. Die Renovation des Gebäudeäussern beschränkte sich auf die Reparatur und das Wiederherstellen defekter Elemente. So wurden die drei markanten Türmchen über dem Hauptdach des Turbinensaals originalgetreu nachgebildet. Das Holzwerk wurde gemäss restauratorischem Befund am gesamten Bau einheitlich gefasst. Die grossflächigen Stahlfenster blieben unverändert. Die augenfälligsten Schäden am Sichtstein wurden behoben.

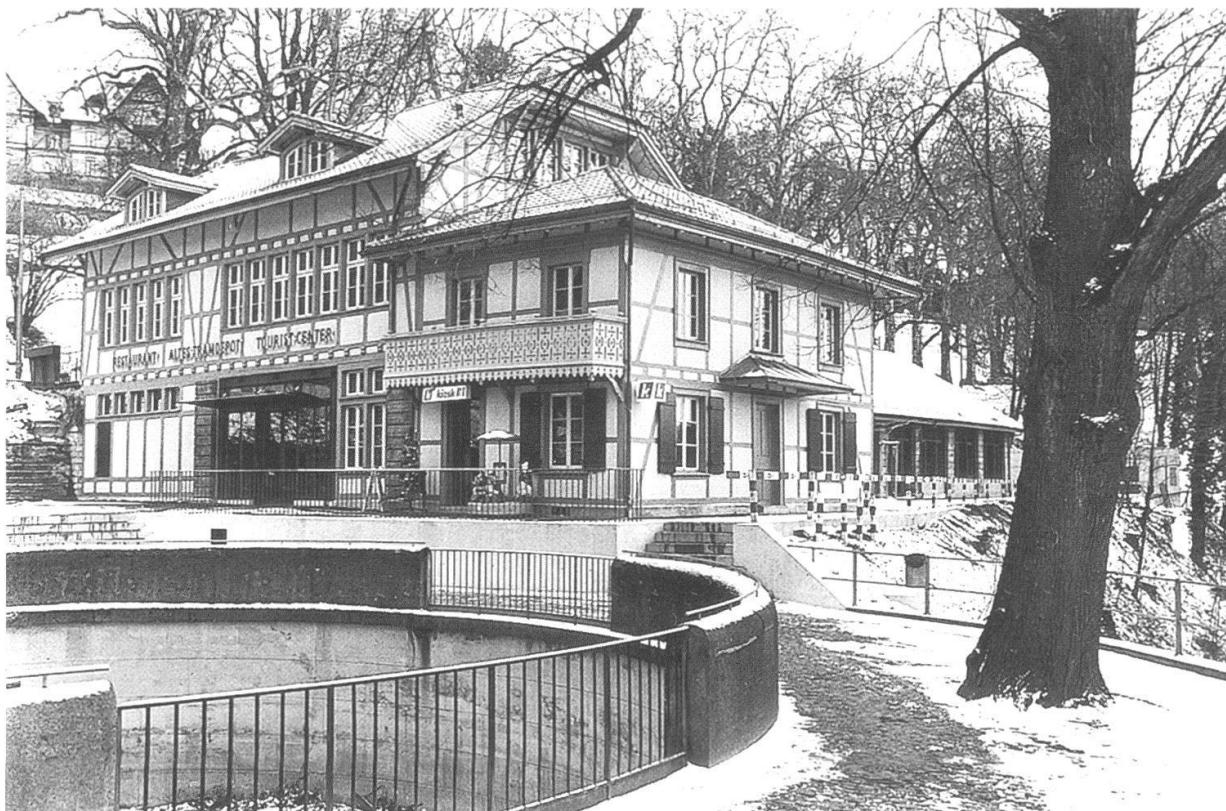
*Altes Tramdepot,
Grosser Muriwalden 6:
Der dreiteilige Gebäude-
komplex nach dem Umbau.*

Nach der Stilllegung der Tramlinie wurde die Anlage längere Zeit für verschiedene Zwecke genutzt: zuerst als Autogarage, später als Requisitendepot des Stadttheaters und zuletzt für kulturelle Anlässe. Auf hartnäckiges Betreiben der Denkmalpflege und trotz anfänglicher Bedenken des Stadtrats¹⁷⁰ wurden 1993 die Dachhaut erneuert und die Träger des Hallendachs

ersetzt. Erst Jahre später wurde ein neues Nutzungs-konzept für das in seinem Bestand nun gesicherte Ge-bäude erarbeitet. Eine Planungsgemeinschaft¹⁷¹ lud vier Berner Architekturbüros zur gestalterischen Um-setzung der neuen Nutzungsvorstellungen als Emp-fangsstelle für die in Bern ankommenden Touristen und Touristinnen ein. Im Vorfeld dieses Studienauftrags, der dem Umbau von 1998/99¹⁷² vorausging, hatte die Denkmalpflege Gelegenheit, ihre Anliegen und Schwerpunkte bezüglich der rücksichtsvollen Behandlung der als «erhaltenswert» eingestuften Anlage zu formulieren.¹⁷³ Zur Ausführung gelangte ein Projekt, das diesen Kriterien einigermassen entsprach.¹⁷⁴

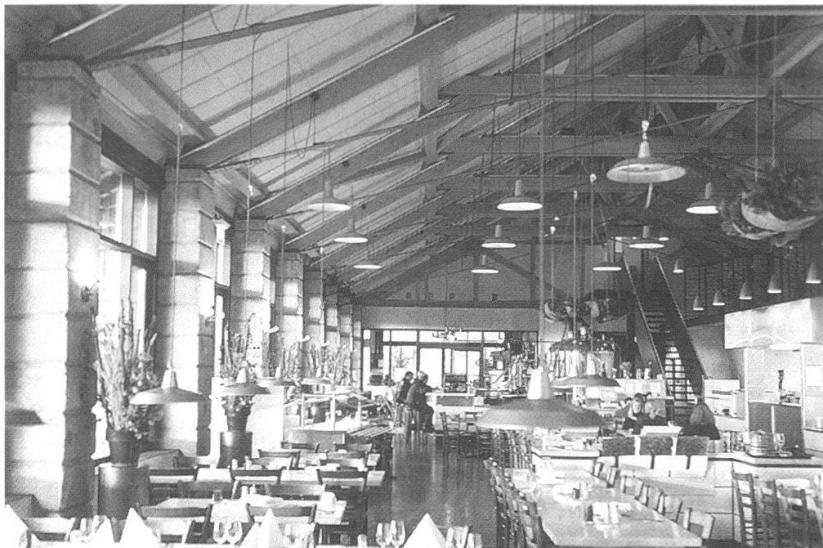
Grosser Muristalden 6:
Das neue Restaurant in der
grossen Halle.

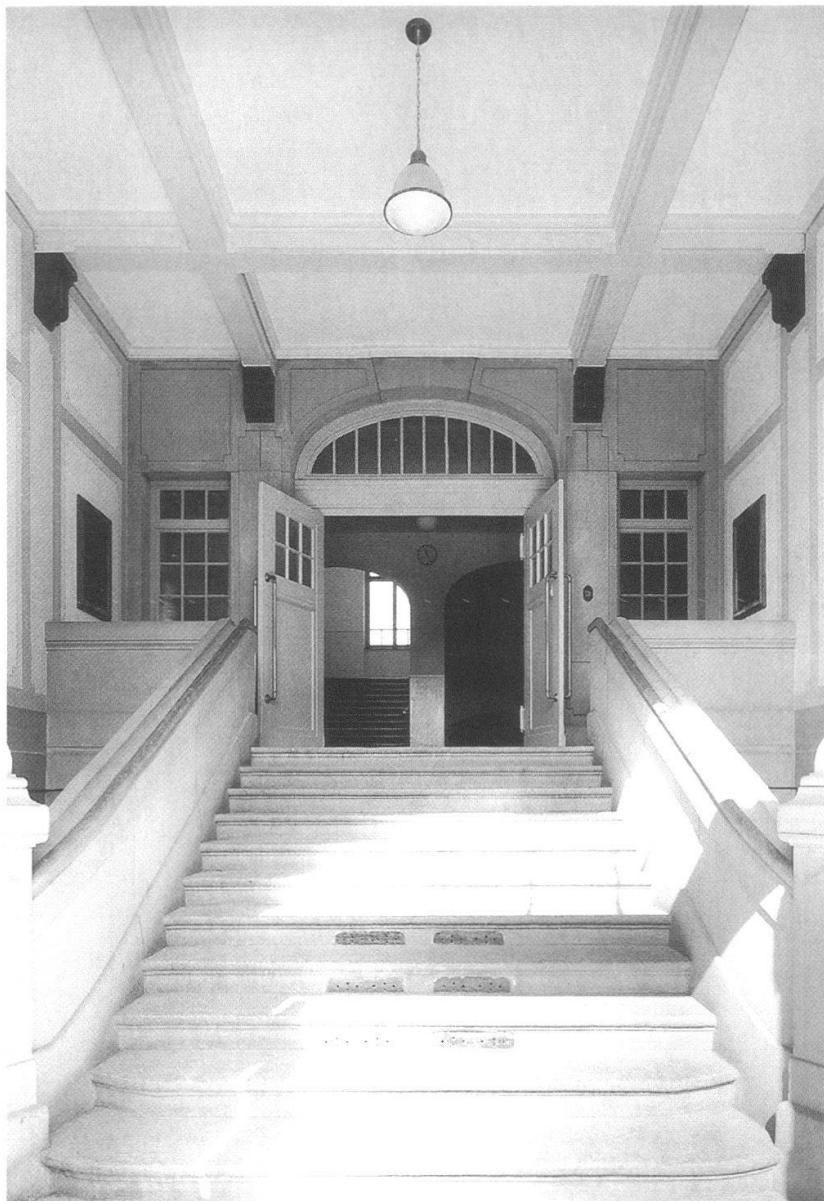
*Bitziusstrasse 15:
Die restaurierte,
ursprünglich offene
Eingangshalle.*

Die Restaurierung der mit wertvoller Dekorationsmalerei ausgestatteten, ursprünglich offenen Eingangshalle, die gemäss den Angaben in der Einweihungsbroschüre¹⁷⁸ zusammen mit den Gängen des Untergeschosses nicht nur als Wind- und Wetterschutz, sondern auch der «Speisung der Kinder» diente, war aus Kostengründen aus dem Voranschlag gestrichen worden. Dank dem grosszügigen Angebot einer Berner Malerfirma¹⁷⁹ zu ihrem 100-Jahr-Jubiläum konnte das später zum Innenraum gewordene Vestibül mit der eleganten Freitreppe dennoch restauriert werden.¹⁸⁰

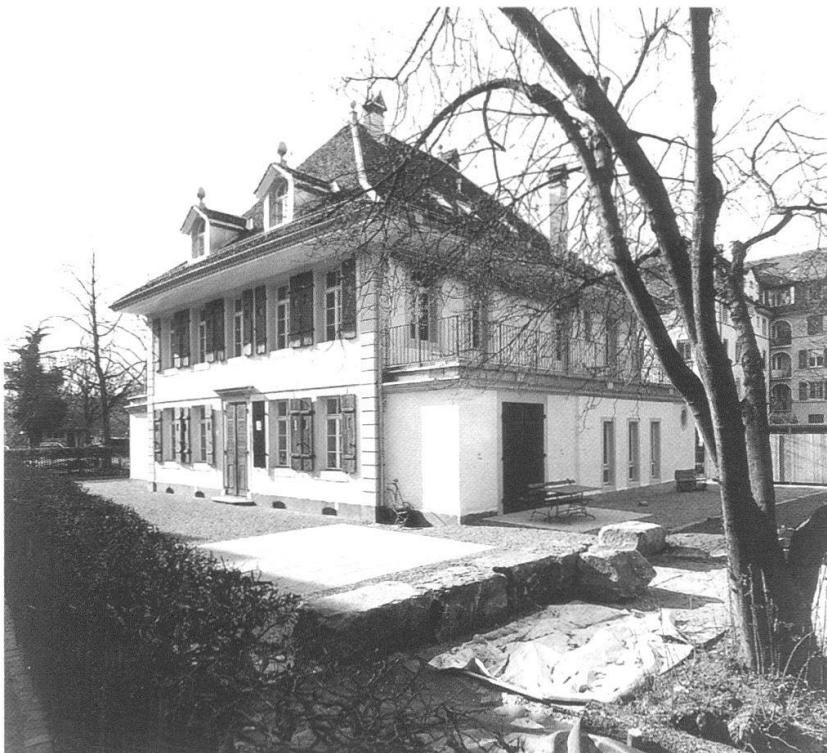
Lorrainestrasse 80:
Gesamtansicht nach der
Renovation.

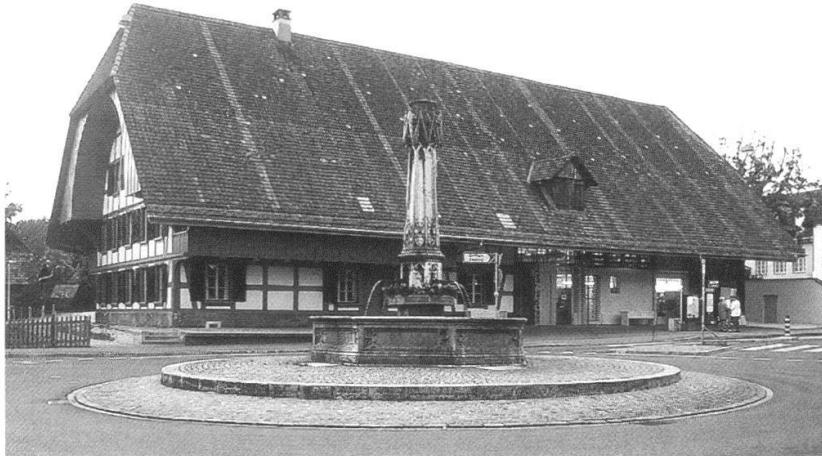
Bernstrasse 75–79:
Das mächtige Bauernhaus
nach dem Umbau.

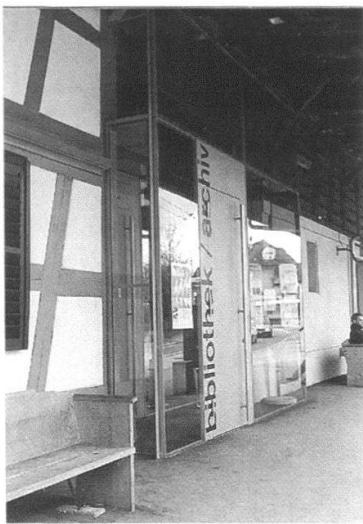
Bernstrasse 75–79:
Neue Eingangspartie
anstelle des alten Tenntors.
