DENKMALPFLEGE IN DER STADT BERN

1997–2000

Herausgegeben
von Bernhard Furrer

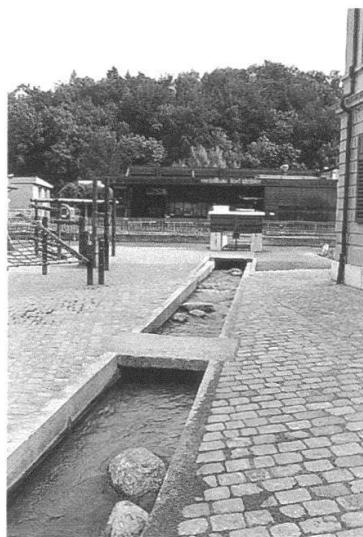
*Mattebach:
Der als Spielbach wiederhergestellte Bach im Bereich zwischen den Schulhäusern.*

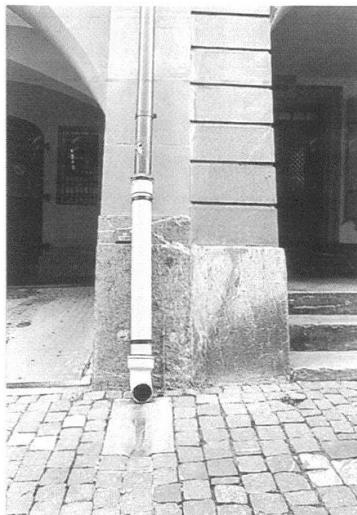
Pflasterung Junkerngasse/
Kreuzgasse:
Detail der Neupflasterung
mit einer der vier wiederher-
gestellten offenen Dach-
entwässerungen der Schatt-
seite der Junkerngasse.

JUNKERNGASSE und KREUZGASSE wurden im Sommer 1998 im Anschluss an die Erneuerung der Werkleitungen¹⁹³ vollständig neu gepflastert. Die für die Verlegung der neuen Leitungen notwendigen Aushubarbeiten wurden vom Archäologischen Dienst des Kantons Bern für Grabungen genutzt.¹⁹⁴ Die Junkerngasse war letztmals 1951 saniert worden. Bei der Neupflästerung wurden damals in der gesamten Gasse – auch in der unteren Hälfte – eine Rinne in der Gassenmitte verlegt und aus verkehrstechnischen Überlegungen beidseitig kleine Trottoirs eingeführt.

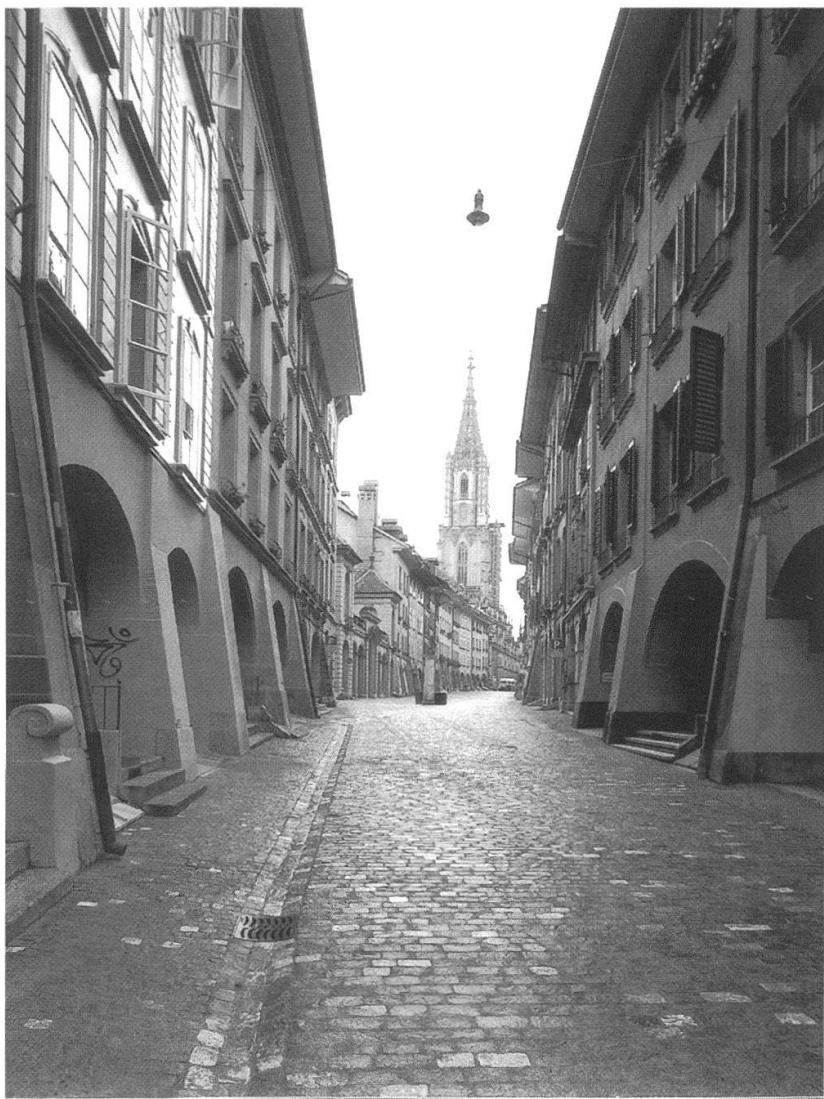
Pflästerung Junkerngasse:
Neupflästerung mit
seitlichem Wasserlauf in der
unteren Gassenhälfte.

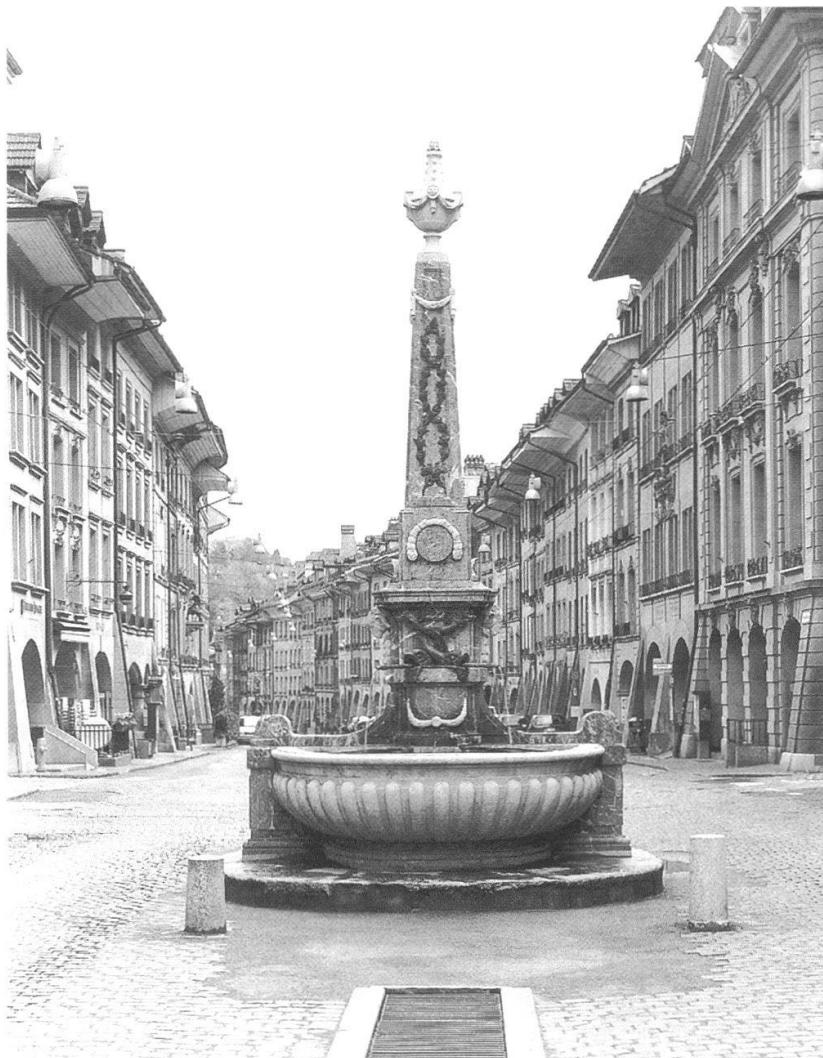
*Kreuzgass-Brunnen von
1778/79 nach Reinigung
und Wiederversetzen
am alten Standort.*

Die Reinigung und Restaurierung hat den Brunnen seinem ursprünglichen Zustand angenähert, beschränkt auf wenige, wirkungsvoll eingesetzte Farbelemente: das Weiss und Grau des Kalksteins, die Kupferpatina der Wasserspeier und das Gold der Schmuckelemente. Bis zur Neupflästerung der Gasse erscheint er noch etwas gestelzt, da er um einiges zu hoch liegt.

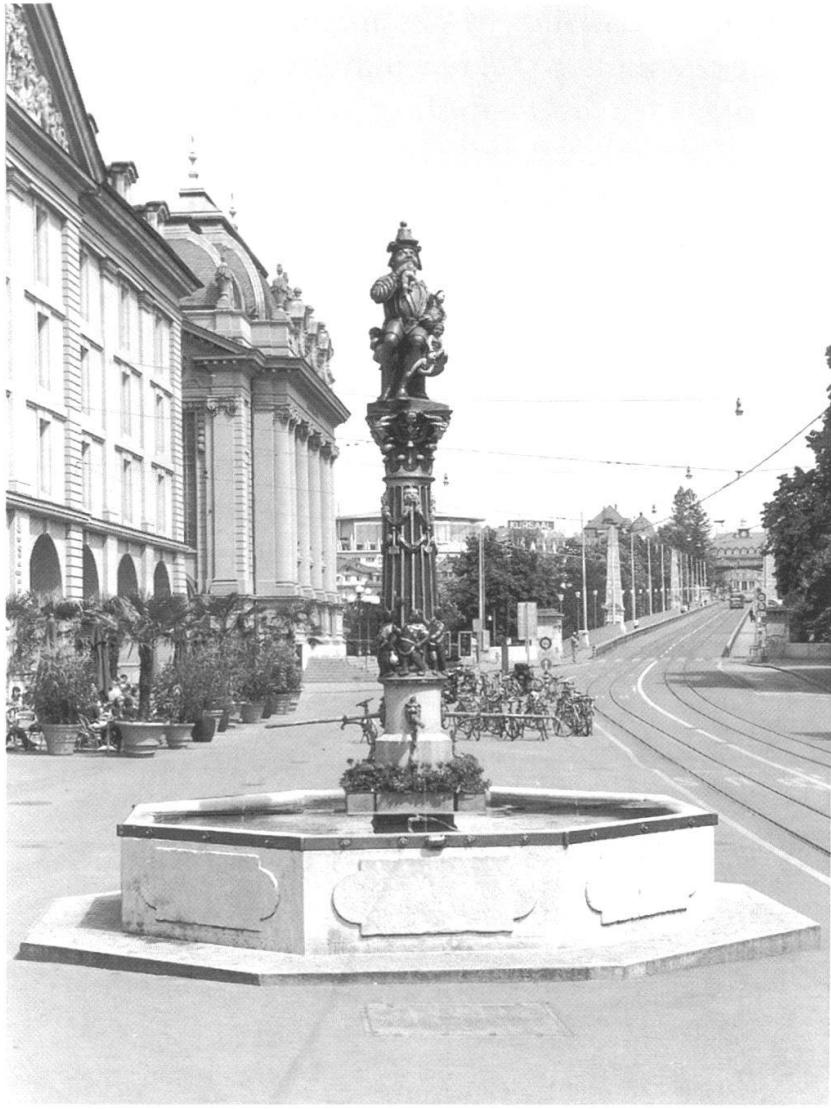
*Kindlifresser-Brunnen:
Nach der Versetzung.*

Die Brunnenanlage wurde vor Beginn der Bauarbeiten vollständig demontiert: Brunnenbecken und Postament des Stocks wurden für Reparaturarbeiten und eine neue Verrohrung in die Werkstatt des Steinhauers verbracht²⁰⁵, Brunnenfigur und Säule der Obhut von Bildhauer und Restaurator übergeben. Die Arbeiten des Bildhauers²⁰⁶ umfassten neben den Flickarbeiten an Säule und Kapitell den Ersatz aller rostenden Verbindungsmaterialien. Die Restauratoren²⁰⁷ besorgten die Reinigungs- und Konservierungsarbeiten an der Fassung von Figur und Säule. Letzte Feinarbeiten und die Neuvergoldungen wurden nach dem Wiederaufbau am neuen Standort vorgenommen. Am Säulenfuss mussten einige der verloren gegangenen oder als Trophäen entwendeten Attribute der Bären wieder angefügt werden.

Die Demontage des Beckens legte auch den Beckenboden frei. Die unregelmässig geschnittenen und zusammengesetzten Steinplatten erwiesen sich als Plattenbruchstücke des ersten Brunnenbeckens, deren zwei eingravierte römische Ziffern aufwiesen. Auf einer der Platten ist die Jahrzahl MDXXXXV (1545) zu erkennen, welche die Datierung Paul Hofers bestätigt.²⁰⁸ Der Boden des Brunnenbeckens wurde aus acht neuen, dreieckigen Kalksteinplatten zusammengefügt. Die aus dem späten 17. Jahrhundert stammenden acht Recht-

eckplatten des Beckens befanden sich – abgesehen von kleineren Schadstellen – in gutem Zustand, wurden geflickt und mit neuen Verbindungen abgedichtet. Von den beiden Eisenbändern wurde das besser erhaltene obere, als Dokument einer früheren Sicherungsmassnahme, beibehalten. Die den Brunnen einfassenden Steinplatten waren im Verlauf der Jahrhunderte von neuen Platzoberflächen überdeckt worden. Auf dem neuen Betonfundament wurde, historischen Bilddokumenten entsprechend, wieder eine aus dem Platzniveau heraustretende, achteckige Schrittplatte aus Granit verlegt. Derselbe Granit dient auch am Sudeltrog als zweiseitige Einfassung, auf der Nordseite wurde er mit einer Hundetränke versehen.²⁰⁹

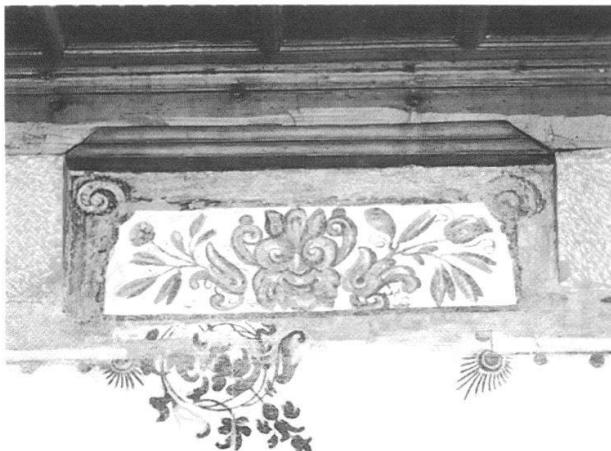
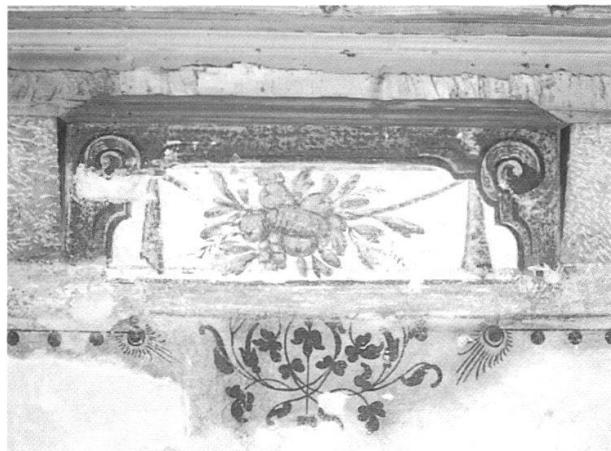
*Gerechtigkeitsgasse 71:
Dekorative Malereien des
späten 17. Jahrhunderts
im Gassenzimmer des
ersten Obergeschosses mit
teilweise noch sichtbarer
älterer Malschicht des
16. Jahrhunderts.*

Im ersten Obergeschoß stellten sich vor allem Fragen im Zusammenhang mit der Freilegung und Restaurierung von Wandmalereien. Im Hofzimmer, in dem sich einst die Küche des Hauses befand, wurde die auf der Brandmauer vorgefundene, einfache, barocke Fassung restauriert. Die jüngere Korridorwand war ursprünglich getäfert und daher nie bemalt. Die stark beschädigte Balkendecke des hinteren Raumteils wurde abgedeckt, die fensternahen, mit Fasen versehenen Balken gestrichen. Eine besondere Herausforderung an den Restaurator stellten die Freilegungsarbeiten im

Gassenzimmer dar.²¹³ Seit dem Neubau des Hauses im ausgehenden 15. Jahrhundert bis zum Einbau einer Vertäferung, wohl im ausgehenden 18. oder im frühen 19. Jahrhundert, liessen sich insgesamt sechs Malschichten nachweisen. Zwei Fassungen waren bei Umbaubeginn feststellbar: die jüngste, eine in dunkelgrau-braunen Tönen ausgeführte Barockfassung der ersten Hälfte des 18. Jahrhunderts und die zweitälteste, eine spätgotische Fassung mit Mauresken und Bollenfries aus der ersten Hälfte des 16. Jahrhunderts. Im Gegensatz zum Hofzimmer stellte sich im Gassenzimmer die Frage sehr viel pointierter, welche der Fassungen nun gezeigt werden sollte. Unbestritten waren Erhaltung und Konservierung der wertvollen älteren, sichtbaren und unsichtbaren Malschichten, insbesondere die wohl auf Peter Cyro zurückgehende Bollenfriesfassung aus der Mitte des 16. Jahrhunderts. Heikler stellte sich das Problem bei der Preisgabe der jüngsten Fassung, um die von der Bauherrschaft gewünschte Freilegung älterer Malereien zu ermöglichen. Die Denkmalpflege plädierte für eine einheitliche Fassung im Raum, was zumindest punktuell auch die Überdeckung älterer, sichtbar gebliebener Fragmente bedeutet hätte. Im Sinn einer Konsenslösung wurde beschlossen, die jüngere Barockfassung zwischen den Sandsteinkonsolen bis auf einen bescheidenen Beleg in der südöstlichen Raumecke preiszugeben und die unmittelbar darunter liegenden, ins späte 17. Jahrhundert zu datierenden Grisailles mit Fruchtfestons,

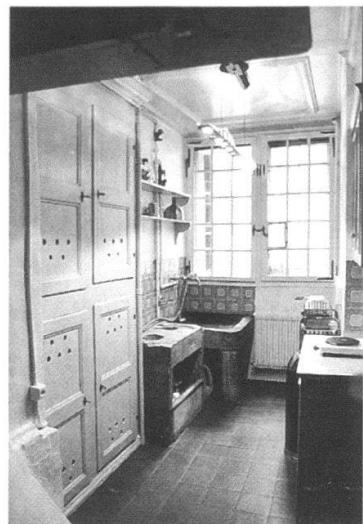
*Junkerngasse 35:
Küche mit Sandsteinherd
und -ausguss sowie
Ergänzung mit neuzeitlichen
Apparaten.*

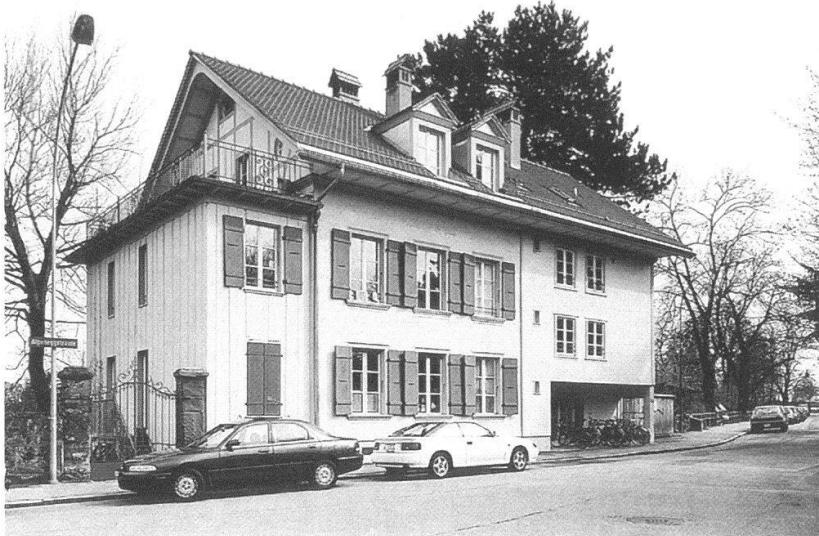
*Alpeneggstrasse 10:
Strassenansicht mit instand
gestellter Fassade und
wieder aufgebautem Dach
mit Biberschwanzziegeln.*

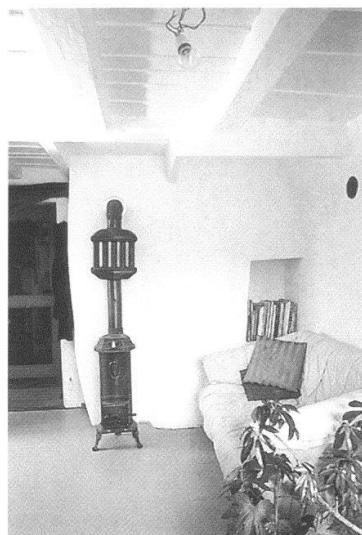
*Alpeneggstrasse 10:
Umgenutzte Küche im
Südteil mit Etagen-
holzfeuerung und ablesbar
erhaltener Rauchhutte.*

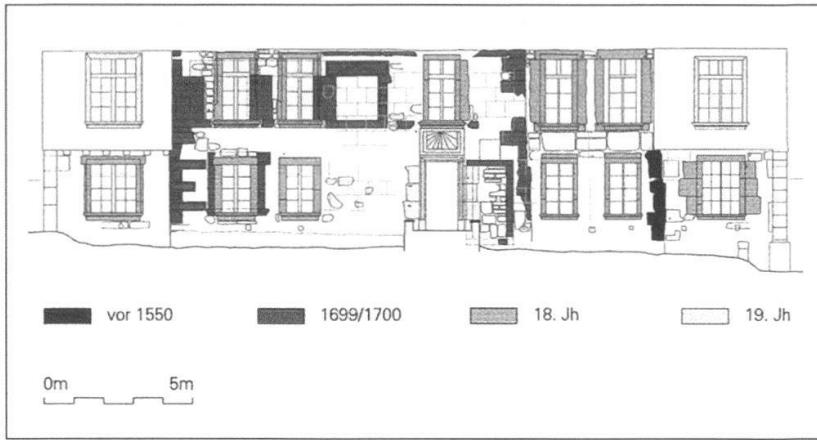
*Manuelgut,
Stadtbachstrasse 36:
Bauphasenplan der
Hauptfassade an der
Stadtbachstrasse
(Aufnahme:
Albrecht Spieler).*

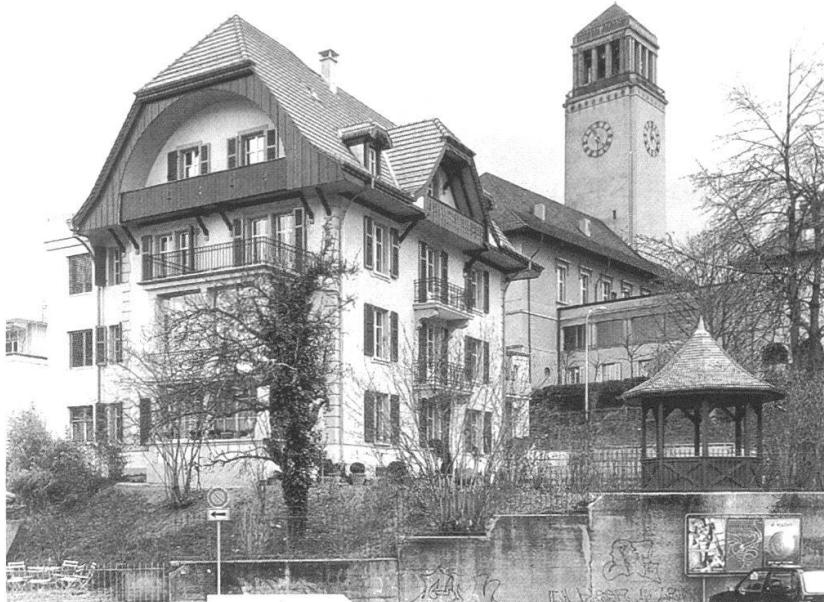
*Hopfgut,
Munzingerstrasse 17:
Restauriertes
Gebäudeäußeres mit
rekonstruierter Dachform
und neu erstelltem,
unpassendem Anbau.*

Um die Grundrissstruktur und Ausstattungen des alten Wohnsteils schonen zu können, wurde ein an die Brandmauer angebauter Badezimmer- und WC-Trakt realisiert. Dieser neue, dreigeschossige Anbau ist bedauerlicherweise von geringer architektonischer Qualität und beeinträchtigt den historischen Altbau.²⁸⁰

Nach Erstellung des Anbaus erfolgte 1998 in einem zweiten Schritt die Instandstellung der Gebäudehülle des Wohnsteils. Das Dach, die Farbgebung und der vollflächig neu aufgebrachte Fassadenverputz wurden

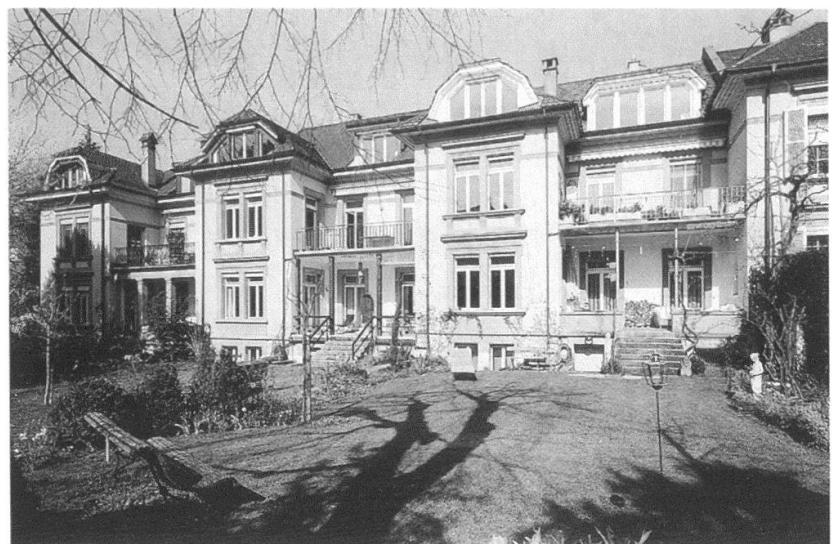
*Rainmattstrasse 11–19:
Terrassen-Loggien auf der
Gartenseite original erhalten
(Nr. 19, links aussen)
beziehungsweise unter-
schiedlich wiederhergestellt
(Nr. 15 und 17).*

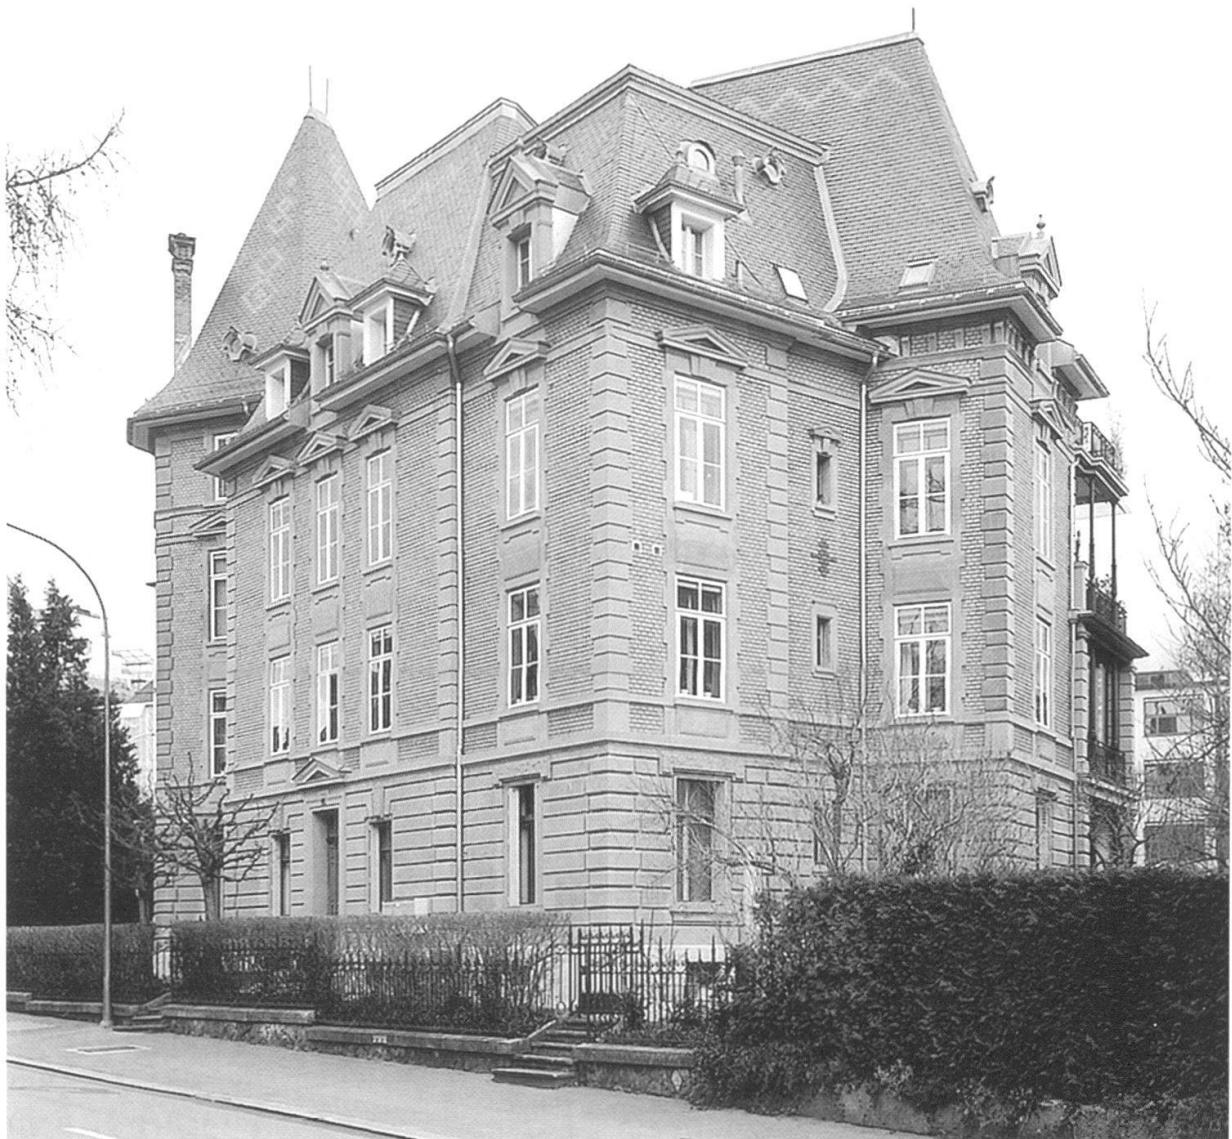
*Aegertenstrasse 1:
Das schlossartige Wohnhaus
nach der Renovation.*

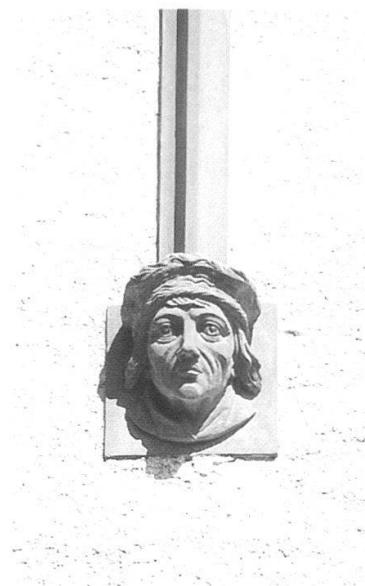
*Helvetiaplatz 5:
Detail an der Süd fassade.*

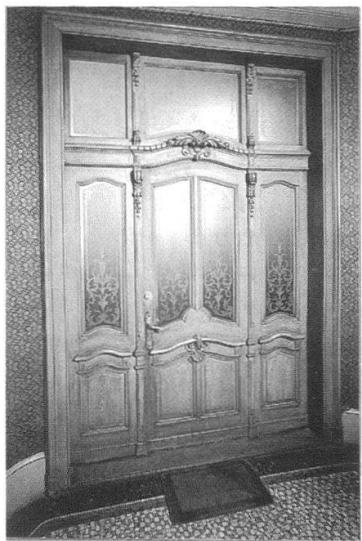
*Thormann-Scheuer,
Muristrasse 28:
Wohnungsabschluss
zum Vestibül.*

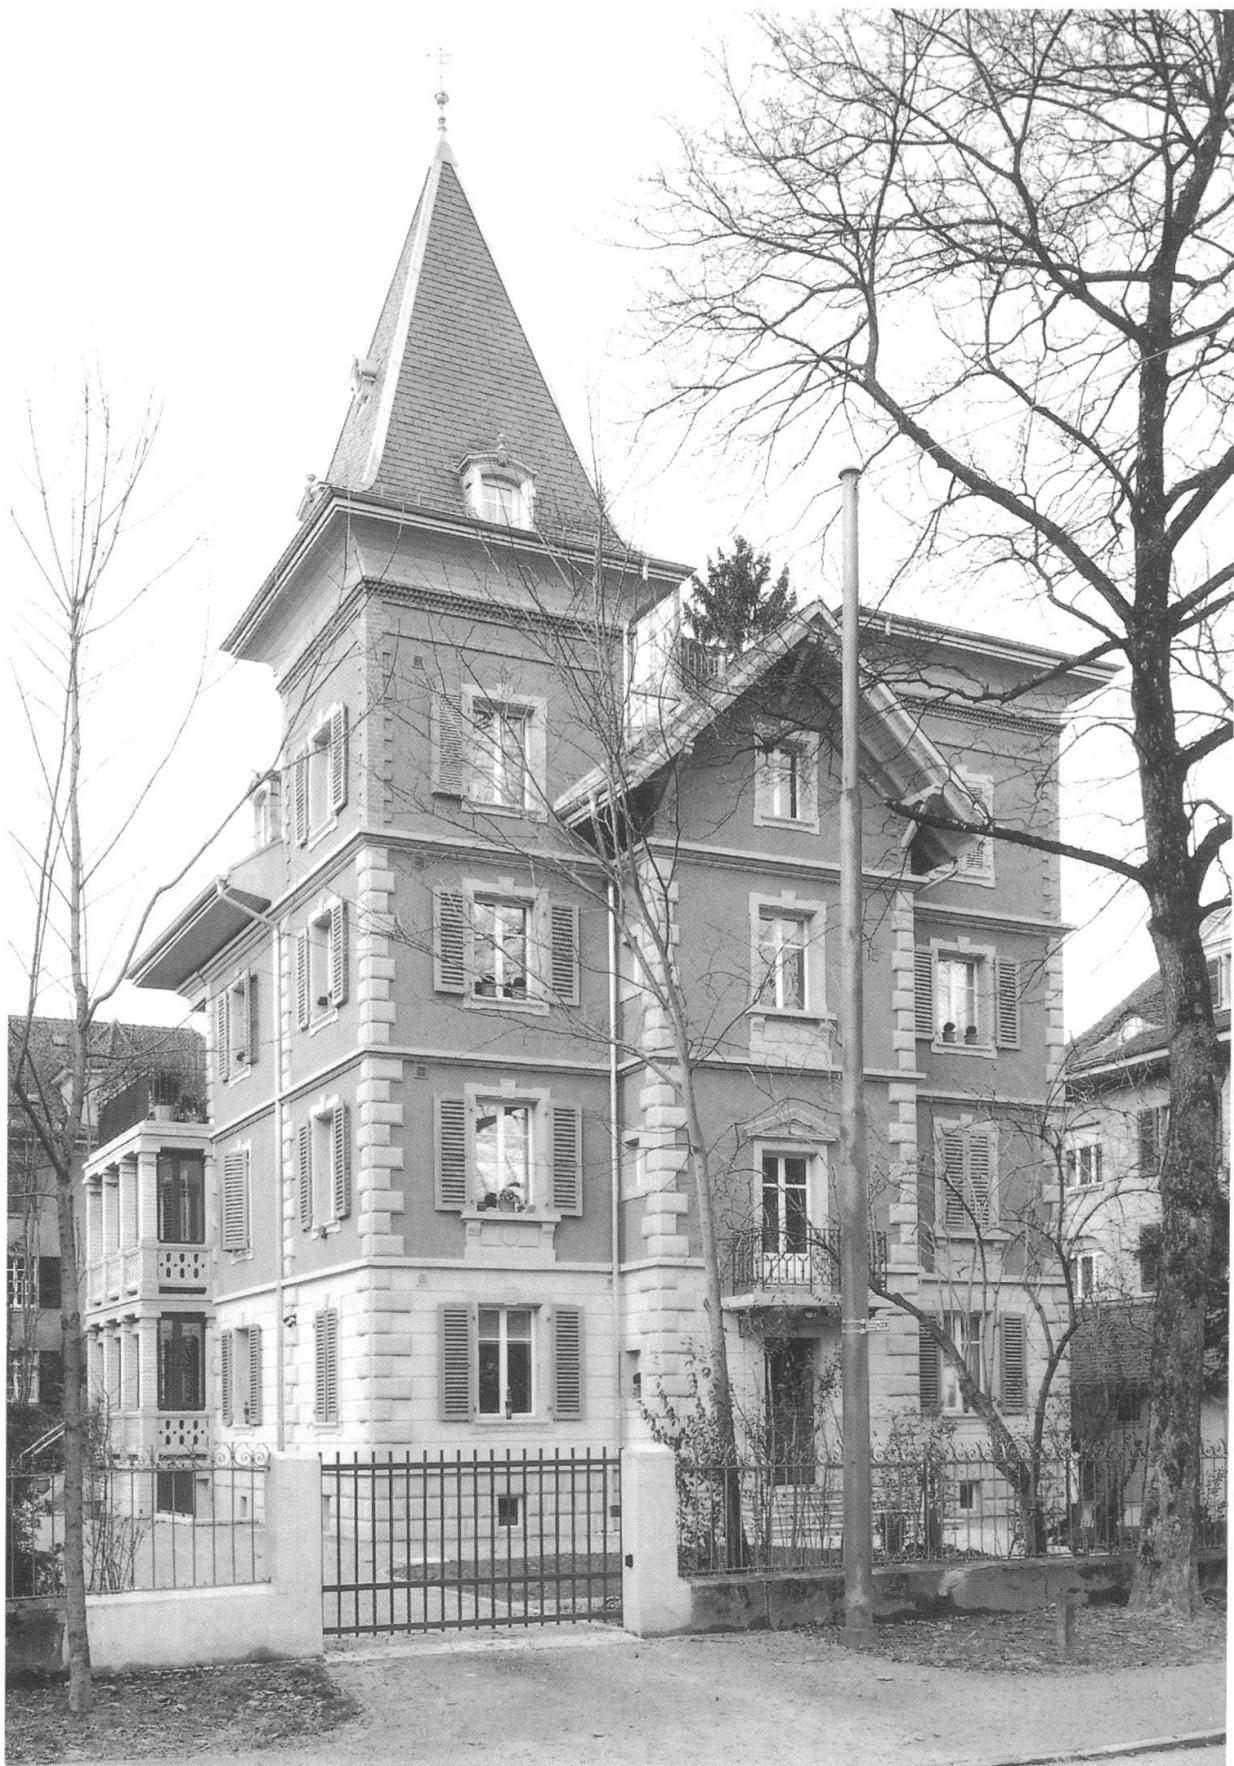
Nebenstehendes Bild:
Muristrasse 44:
Gesamtansicht von Osten
nach der Restaurierung.

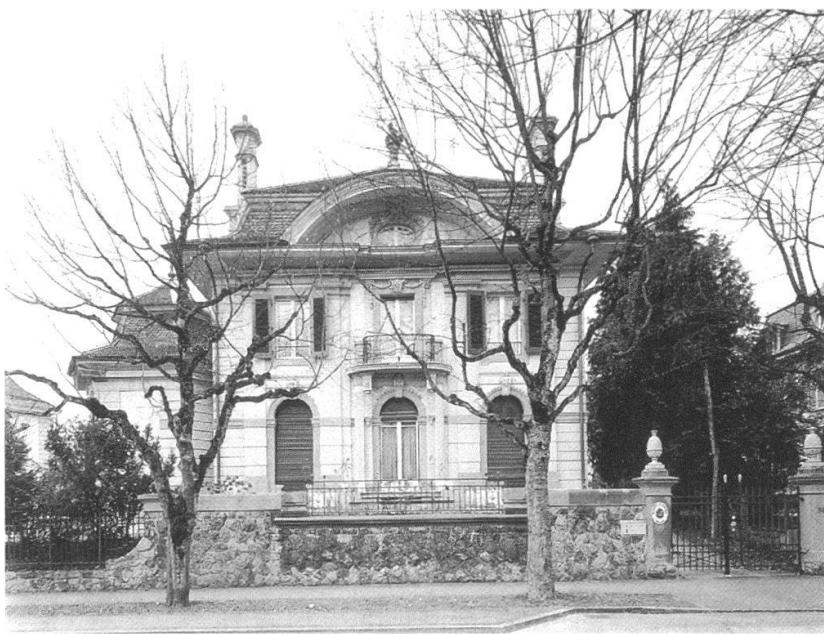
*Seminarstrasse 30:
Die restaurierte
Hauptfassade des
prunkvollen Wohnhauses.*

Balkon auf kannelierten Halbsäulen und ein grosser, die inneren Pilaster der Fassade verbindernder Segmentgiebel im Mansarddach betonen die Mittelachse. Auf der Westseite springt der polygonale Treppenturm vor, und die Nordfassade wird vom Portalvorbau in Sandstein gekennzeichnet. Das Äussere des Baudenkmals aus dem frühen 20. Jahrhundert ist unverändert erhalten geblieben.

Der bauliche Zustand des heute als Botschaft genutzten Gebäudes hatte sich im Lauf der Jahre jedoch verschlechtert. Eine Renovation der Aussenhülle erwies sich als notwendig; sie wurde 1998 durchgeführt.³¹⁹ Das Ziel aller Beteiligten war eine möglichst zurückhaltende, substanzschonende und detailgetreue Instandstellung der aufwändig gestalteten Gebäudehülle. Die Fassade wurde gereinigt, Risse wurden saniert und defekte Putzflächen restauriert. Die mit Zementstuck reich verzierten Kamine, Dachvasen und Schlusssteine wurden reprofiliert, die Sandsteingliederungen der Fassaden je nach Schadenbild mit Trassmörtel repariert oder ersetzt. Unter Wiederverwendung der Biberschwanzziegel wurde das Dach neu gedeckt, die Holzteile wurden repariert und sämtliche Blecharbeiten in Kupfer ersetzt. Aufwändig war der Ersatz der prächtigen Rinnenkasten, Schwanenhälse

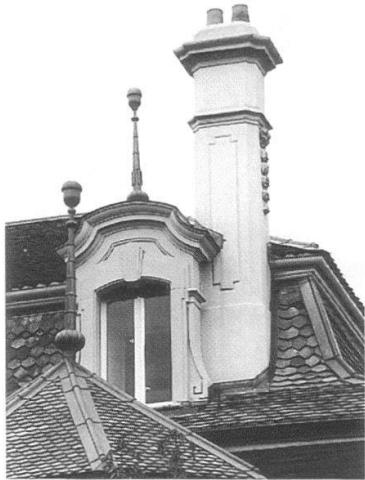
Seminarstrasse 30:
Detail der Dachlandschaft.

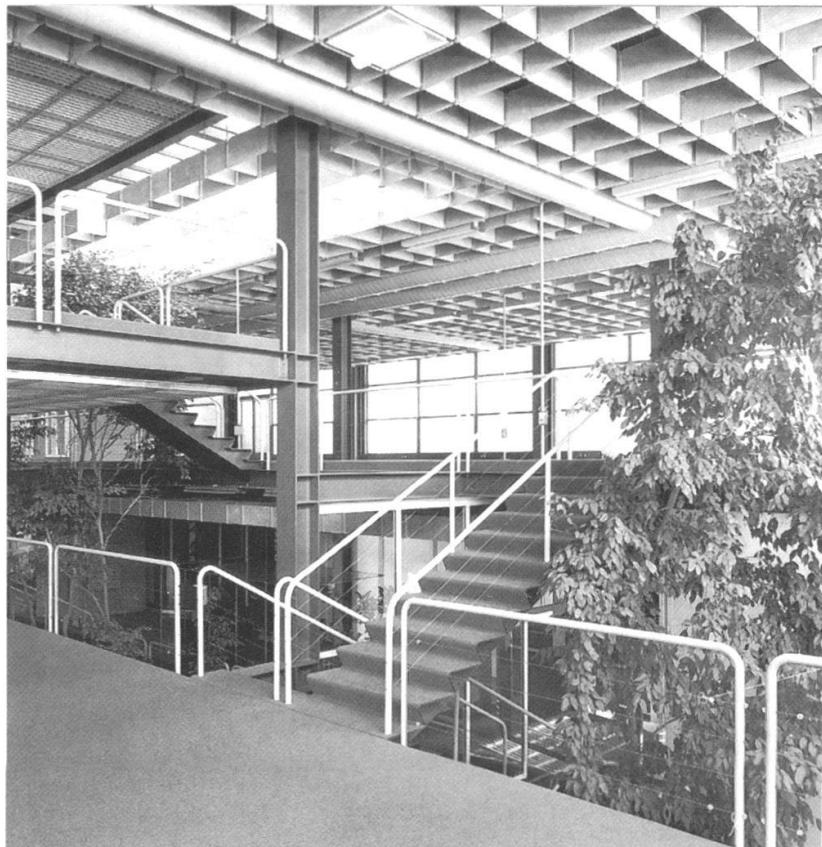
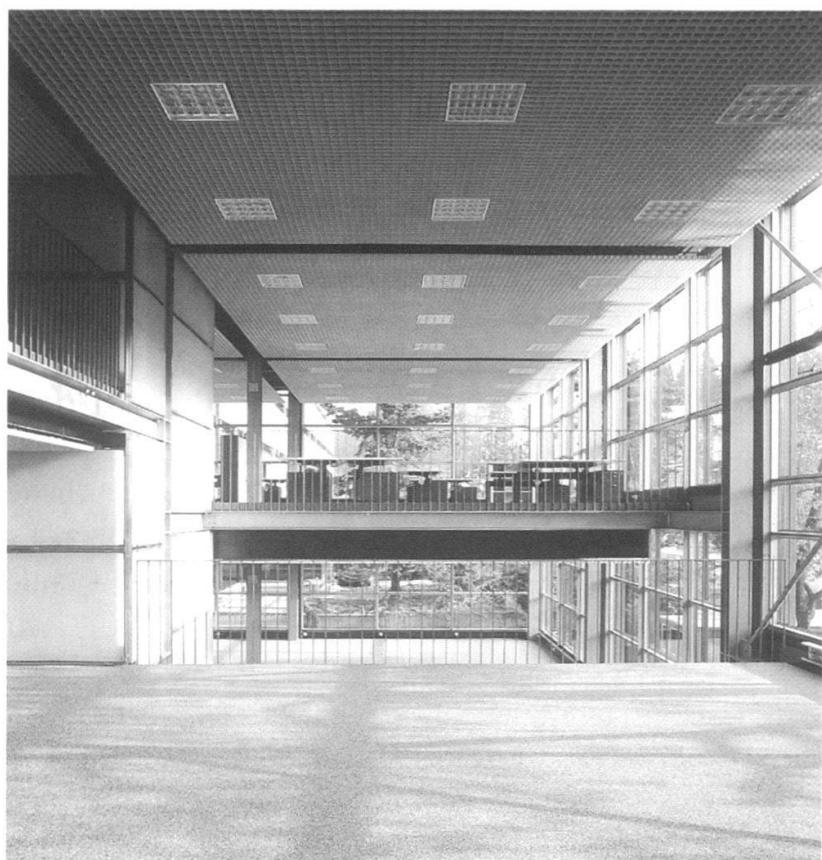
*Weltpoststrasse 17:
Innenraum vor und nach
dem Umbau.*

Nach der Auflösung der Helper Architekten AG wurde das Gebäude von der Krankenkasse Visana übernommen, die das Gebäude umbauen liess.³²³ Die im ursprünglichen Projekt als Raumreserve vorgesehene Aufstockung um ein Vollgeschoss wurde nun realisiert, was die Proportionen des Bauvolumens stark verändert hat. Die USM-Fassade³²⁴, eine klar gegliederte, dem Versatz der Geschosse folgende, filigrane Vorhangsfassade, wies grosse technische Mängel auf und wurde durch eine neue Metallfassade mit gleicher Fenstereinteilung ersetzt. Auf das frühere Wechselspiel von halb und ganz transparenter Verglasung wurde verzichtet, die vorgehängten Rollladenkästen, die der Aussenhaut Plastizität verliehen hatten, wurden in die

Fassadenkonstruktion integriert, die für das Erscheinungsbild ebenfalls wichtigen abgerundeten Eckelemente durch kantige ersetzt. Zahlreiche Gestaltungsdetails, wie die unverkleidete Stahlkonstruktion, die frei in den Raum gestellten Türme des Lift- und des Klimaschachts, die minimalisierten gelben Geländer, die bunte Farbgebung, die Eternit-Rasterdecke mit sichtbar aufgehängten, farbig gestrichenen Lüftungsrohren, wurden eliminiert; sie hatten den Zeitgeist der 1970er-Jahre ausgezeichnet widergespiegelt.

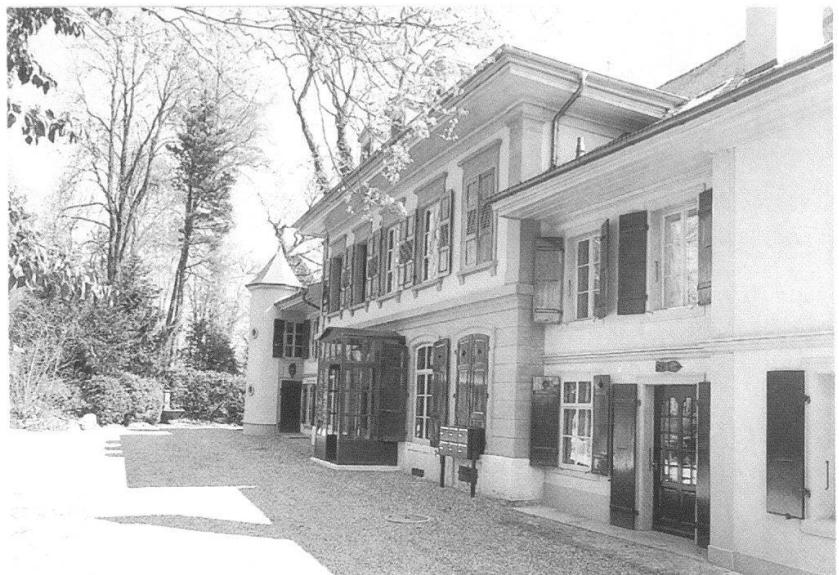
*Buristrasse 21:
Hofseite nach der
Restaurierung.*

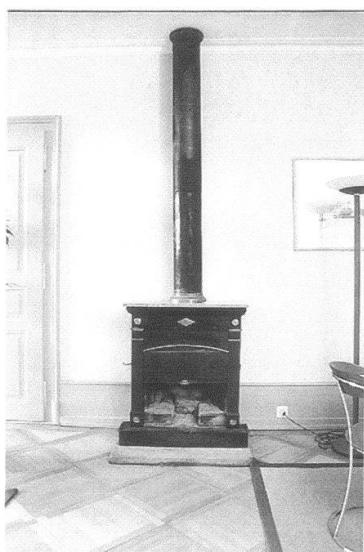
Buristrasse 21:
'Cheminée portative' im
ersten Obergeschoss des
Mitteltrakts.

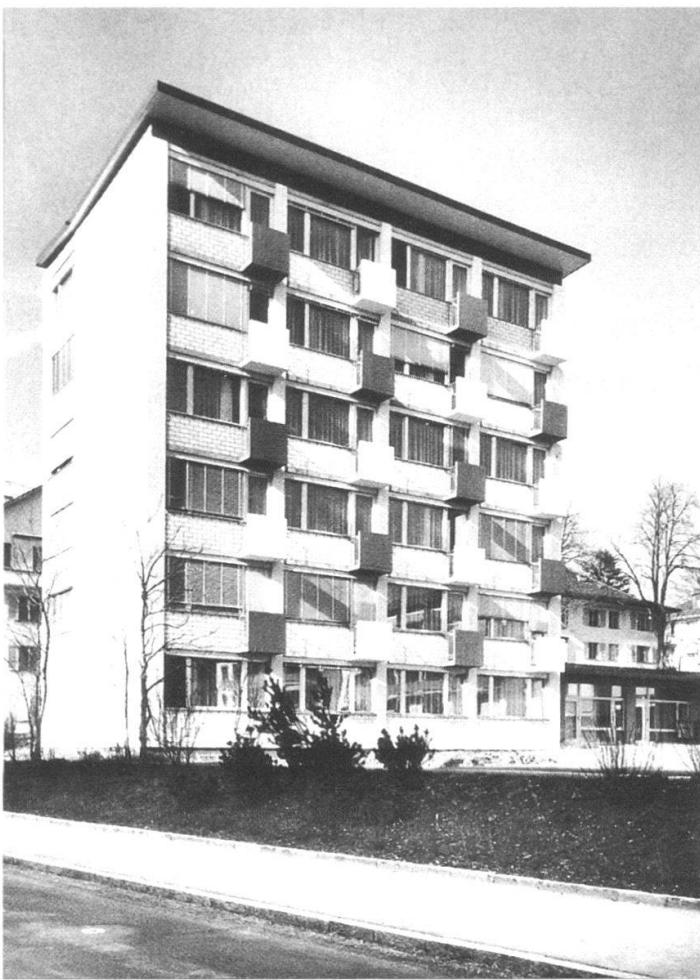
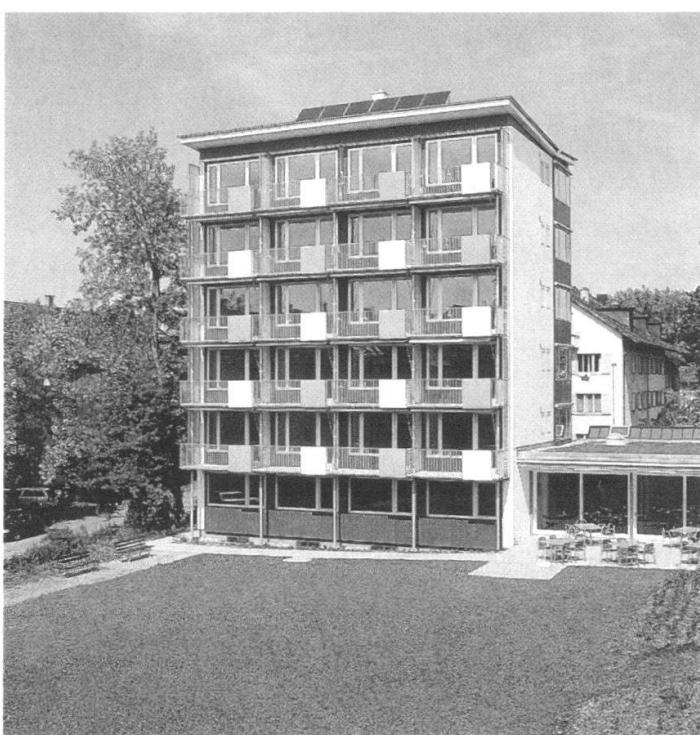
Alterssiedlung Egelmoos,
Bürglenstrasse 2:
Das «Hochhaus» vor und
nach dem Umbau.

Die ALTERSSIEDLUNG EGELMOOS (Bürglenstrasse 2, Seelibühlweg 4–8) wurde von Willi Althaus 1958/59 erbaut. Ein neuer Bautypus, das Wohnheim für Betagte, wurde auf exemplarische Art verwirklicht. Das turmartige Altersheim mit Einzelzimmern und der Längsbau – bestehend aus drei in Höhe und Grundriss gestaffelten, über Laubengänge erschlossenen Blöcken mit den Alterswohnungen – sind mit einem Flachbau, der die Gemeinschaftsräume aufnimmt, verbunden. Im betrieblichen Konzept, in der baulichen Ausgestaltung und im Bezug zum städtischen Freiraum kommt der Siedlung Pioniercharakter zu.³³³

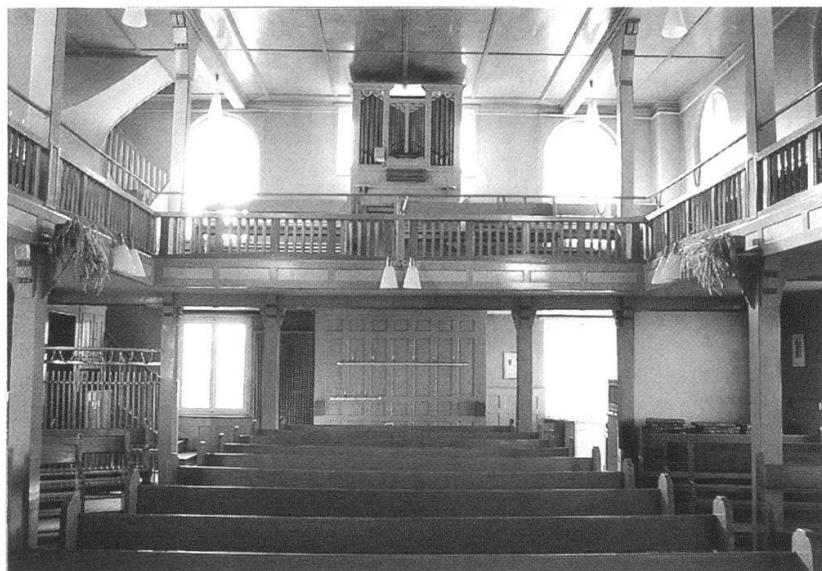
*Wesley-Kapelle,
Allmendstrasse 24:
Innenraum vor dem Umbau.
Die Bänke im Erdgeschoss
wurden seither entfernt,
die Orgel auf der Empore
erhalten.*

Die Kapelle an der ALLMENDSTRASSE 24 wurde 1907 von der Evangelisch-methodistischen Gemeinde erbaut und erhielt nach einem Führer der methodistischen Bewegung den Namen ‹Wesley-Kapelle›. Architekt des frühen Heimatstilbaus war der am Technikum Burgdorf seit 1902 als Hauptlehrer tätige Albert Emil Brändli (1876–1949), der 1914 ebenfalls die konzeptionell verwandte Methodistenkapelle an der Bernstrasse in Bümpliz errichtete.

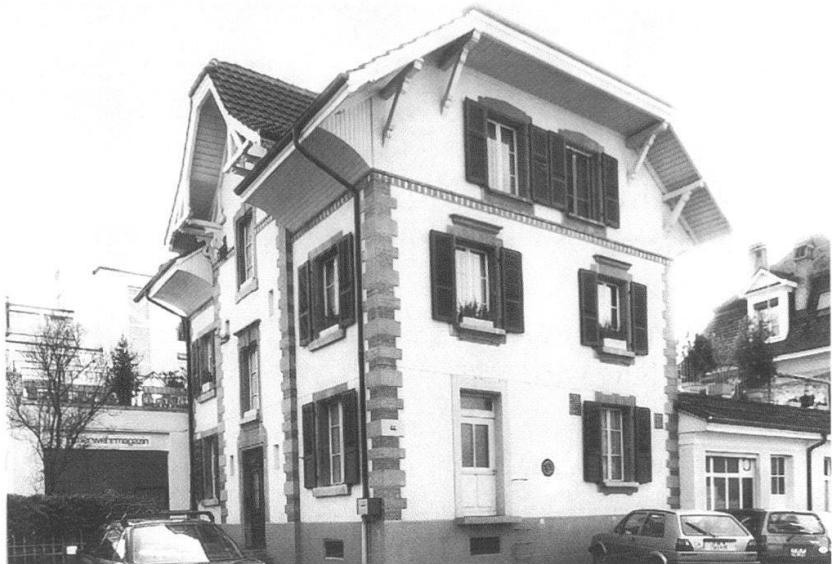
Weissenbühlweg 44:
Ehemaliges Wohnhaus vor
dem Abbruch für die
heutige Gesamtüberbauung.

zweieinhalbgeschossige Bau unter einem Satteldach mit kleinem Gehrtschild und traufseitigem Laubenanbau entsprach einem am Ende des 19. Jahrhunderts weit verbreiteten Bautyp. Das ebenfalls von Stämpfli 1899/1900 kurz danach erstellte Wohnhaus am Weissenbühlweg 44 ist ein Vertreter des vornehmeren Wohnbaus in städtischer Umgebung: ein zweieinhalbgeschossiger Putzbau mit hervortretenden Ecklisenen und Gurtgesimse über dem zweiten Geschoss.

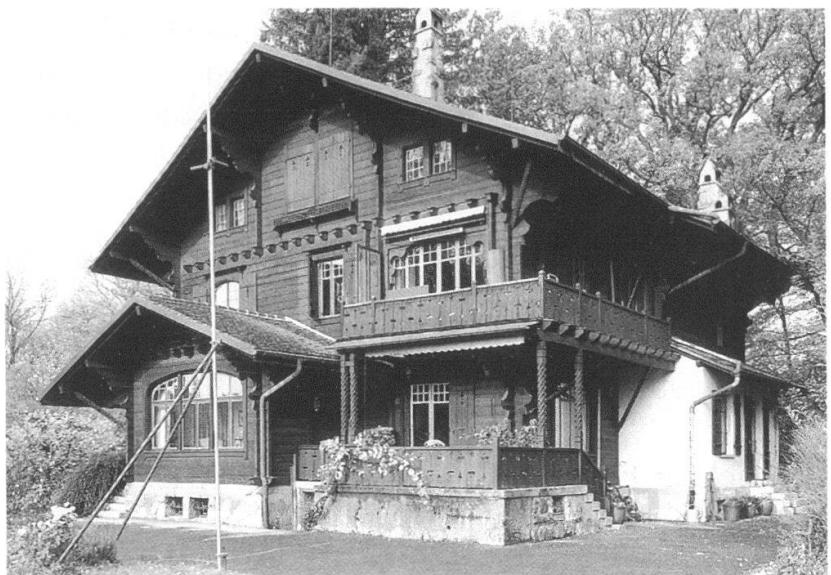
*Manuelstrasse 104:
Bedeutender Vertreter
der Chaletbauten der
Jahrhundertwende.*

Das von Schaeck «La Chênaie» genannte Haus war ein typischer Bau im Schweizer Holzstil der Hochblüte um die Jahrhundertwende, am Übergang von den strengen «klassizistischen» Zierformen im Holzbau des ausgehenden 19. Jahrhunderts zu einem regionalen Holz-Heimatstil. Der zweieinhalfgeschossige Blockbau mit reichen Fassadendekorationen und einem typischen Satteldach stand auf einem massiven Bruchsteinmauersockel. Das Gebäude baute auf einem interessanten Grundriss auf: Einfache, durch den Holzbau bedingte Rechteckräume wurden durch Anbauten zu einer lebhaften, spannungsvollen Volumetrie ange-

reichert. Der rund zwei Meter vor die Westfassade reichenden Bibliothek kam in der Gestaltung eine besondere Stellung zu. Eine Veranda gegen Süden und ein flankierender Terrassenanbau vervollständigten die interessante Fassadengestaltung dieses romantischen Holzbaus. Seine Lage über dem nach Süden abfallenden Gelände war äusserst aussichtsreich und sonnig; zuletzt war er umgeben von reichen Baumbeständen. Lage und Architektur repräsentierten in ausgeprägter Weise das national-romantische und eklektizistische Bedürfnis bedeutender Bauherren um 1900, ländlich-alpine Bezüge (Aussicht, Chalet als Bautyp) mit den Exklusivitäten eines städtischen Lebensstils (Fenster, Cheminées und neobarocke Architekturelemente im Innern) zu vereinen. Das Innere des Chalets war bis zum Abbruch geprägt von einer ungewöhnlich reichen Ausstattung aus der Bauzeit: Täfer in verleimten Platten, ein ausgezeichnetes Cheminée in der Bibliothek, originale Stuckdecken und Parkettböden. Einzig die originale Treppenhalle wurde 1954 dem Umbau zum Zweifamilienhaus geopfert. Dank vorzüglichem Unterhalt war der Bauzustand bis zuletzt gut.

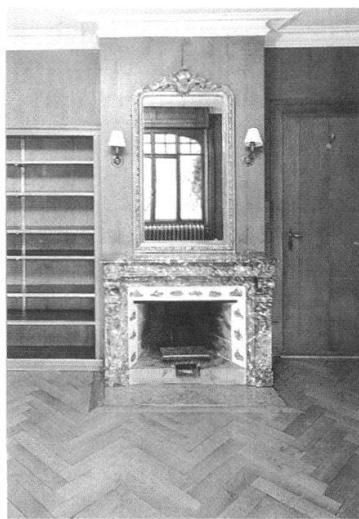
*Manuelstrasse 104:
Wertvolle Intérieurteile des
ehemaligen ‚Chalet Schaeck‘:
Cheminée und Spiegel.*

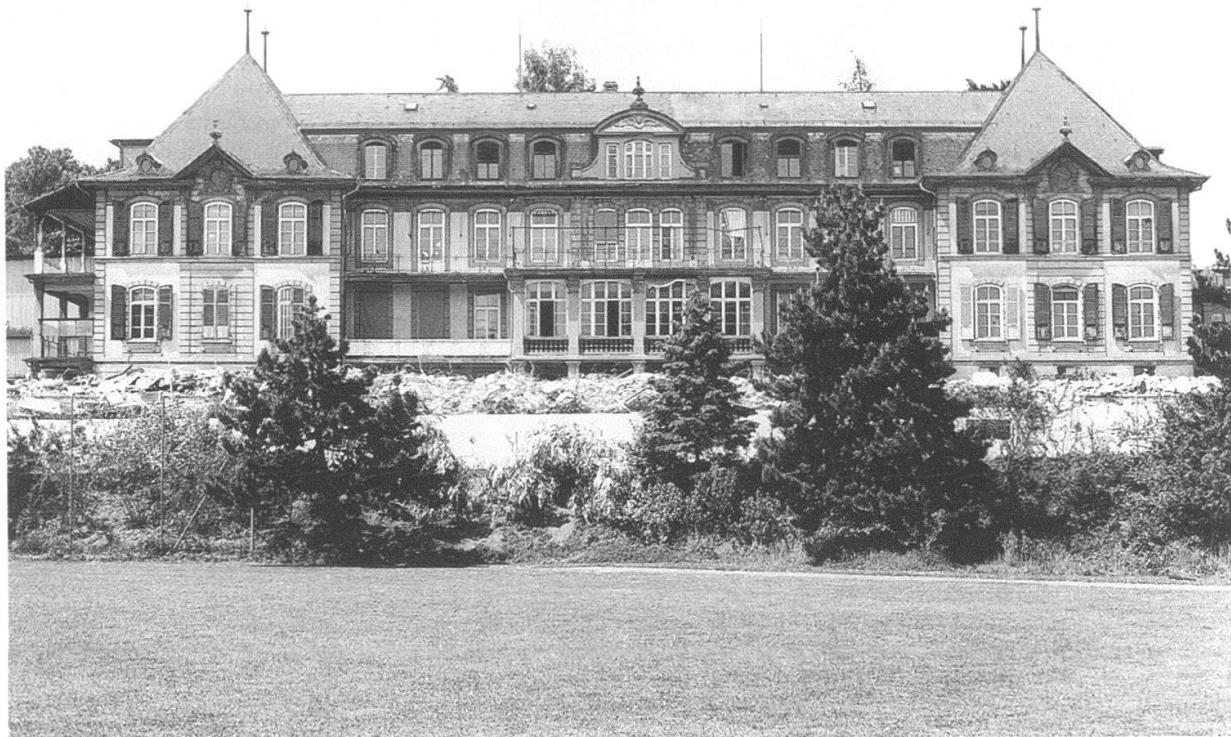
*Freiburgstrasse 21–25:
Fotomontage der
Südfassade des ‹Jenner-
Spitals› vor dem Abbruch.*

Fassadenflucht aufgesetzten, barocken Segmentgiebel mit Engelsfigur in Sandstein und Vasenaufsatz betont. Die zwischen den Eckrisaliten den Hauptgeschossen vorgelagerten, durch Säulen gestützten Balkone verliehen der Fassade eine stark plastische Wirkung. Das Korridorbauprinzip des Grundrisses mit einem den Baukörper der Länge nach halbierenden Korridor, der die nach Süden gerichteten Patientenräume und Liegebalkone von den nordseitigen Serviceräumen trennt, war für seine Zeit sehr modern.

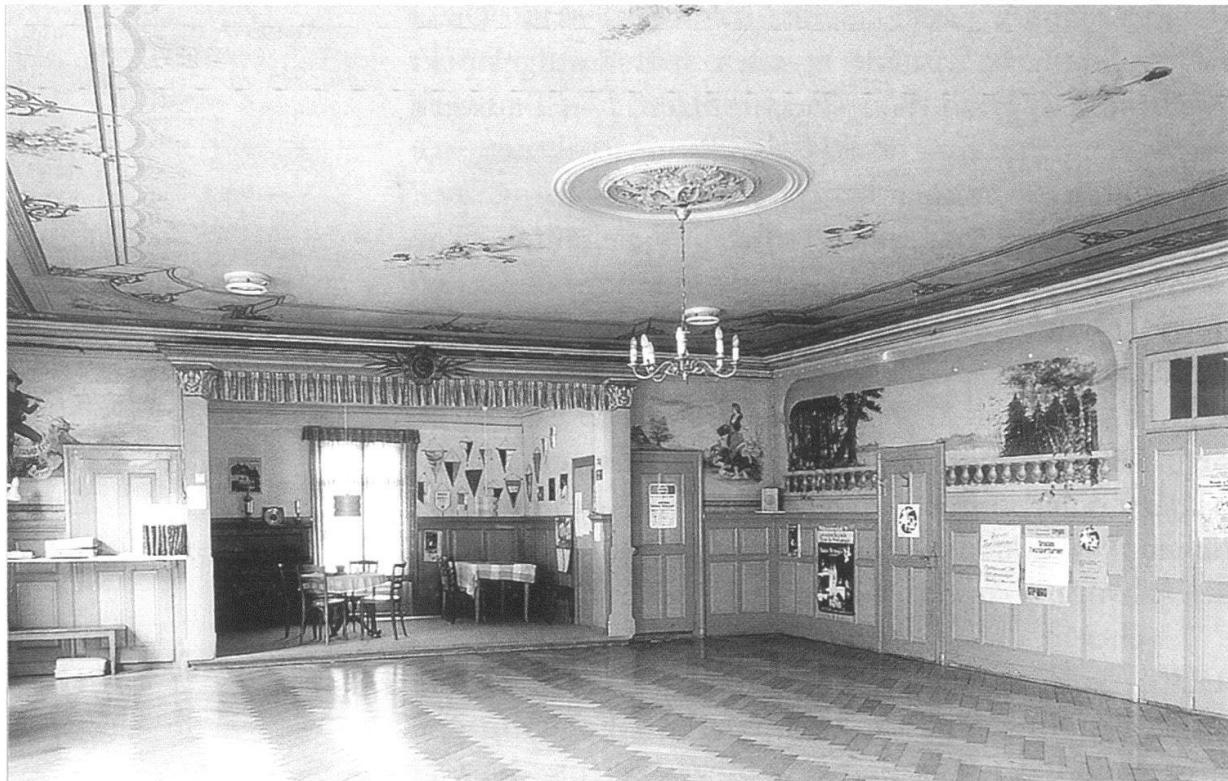
Bernstrasse 102–106:
Der einzigartige Löwensaal wurde für die neue Zentrumsüberbauung abgebrochen.

Das Areal des GASTHOFS LÖWEN in Bümpliz (Bernstrasse 102–104) mit dem Dependenzgebäude (Bernstrasse 106) liegt mitten im ehemaligen Dorfzentrum. Es grenzt unmittelbar an den in den frühen 1990er-Jahren umgebauten und renovierten Gasthof Sternen.³⁶¹ Haupt- und Saalgebäude des Gasthofs waren schindelverrandete, spätklassizistische Rieggebäute mit Satteldächern und Zierelementen des Schweizer Holz-

stils. Mehrere Anbauten erweiterten die beiden firstparallelen Gebäude zu einem mit verschiedenartigen Nutzungen (Metzgerei, Bäckerei, Kegelbahn zur Wirtschaft usw.) ausgestatteten, verwinkelten Gebäudekomplex. Das etwas jüngere Dependancegebäude (um 1900) enthielt den Löwensaal, einen einfachen Rechteckraum mit Bühne als typischen Mehrzwecksaal des ehemaligen Dorfes. Von den landläufigen Sälen unterschied er sich durch seine bemerkenswerten Illusionsmalereien von H. Loitzin an Wänden und Decke, die kantonsweit eine Rarität darstellten.³⁶² Das Löwenareal war charakterisiert durch eine funktionale und historische Einheit von besonderer architektur- und quartiergeschichtlicher Bedeutung. Zum Ensemble gehörten ein Brunnen mit gusseisernem Stock im Innenhof, das wertvolle Wirtshausschild, die alte Pflästerung sowie das vorgelagerte Gartenrestaurant.

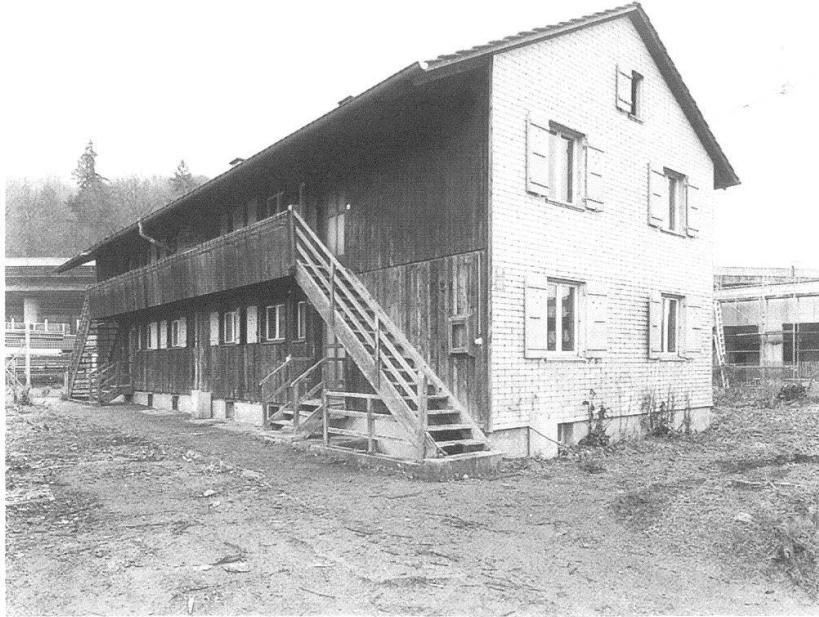
Wangenstrasse 95/97:
Abbruch der letzten so
genannten Export-Häuser.

Die sparsam und mit kompaktem Grundriss erstellten Häuser wurden in der Fachpresse gelobt: «Trotz typisierter und aufs äusserste rationalisierter Bauweise wurden Häuser bürgerlich-behaglicher Bodenständigkeit geschaffen. Nirgends entsteht der Eindruck der Beschränkung und des Provisorischen, in den ähnlichen Unternehmungen des Auslandes häufig verfallen.»³⁶⁷ Die als ‹Exporthaus-Siedlung› bekannte Anlage gehörte zu den wenigen in der Schweiz erhaltenen Beispiele kriegsbedingter Versuche zum standardisierten und industrialisierten Bauen; für die Geschichte der Bautechnik war sie deshalb von hoher Bedeutung.
