DENKMALPFLEGE IN DER STADT BERN

1997–2000

Herausgegeben
von Bernhard Furrer

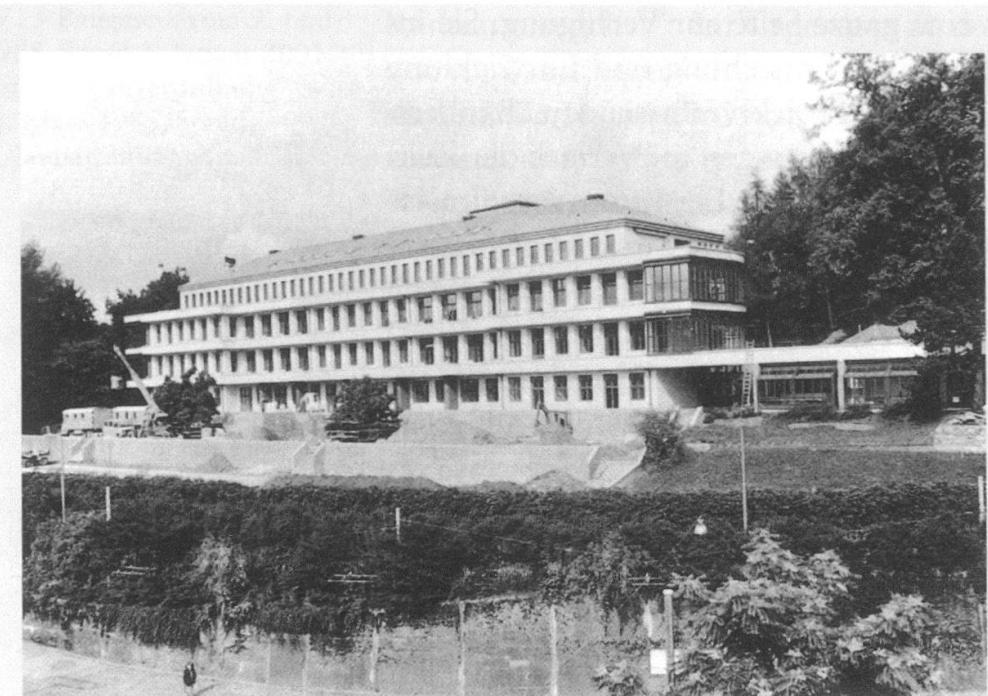
*Legende zu folgender Doppelseite:
Bauinventar
Holligen 1996–1998:
Inventarblatt Freiburg-
strasse 41G, ‹Lory-Spital›.*

Der über dem Abhang zum Loryplatz errichtete Spitalbau tritt N-seitig als geschlossener, dreigeschossiger und streng rechteckiger Körper unter sehr schwach geneigtem Walmdach in Erscheinung. S-Seitig hingegen zeichnen die fassadenlangen auskragenden Balkonplatten mit niedrigen, massiven Brüstungen eine horizontale Schichtung: Im Bereich des Mittelbaus eingezogen und im Flankenbereich dem Grundriss folgend sich nach vorne schwingend, gipfeln die Balkone in einer gewaltigen, kühn geschwungenen seitlichen Auskragung. Diese Platten, die den Eindruck von Schichten vermitteln, aufgeschichtet auf der tabletartig sich durchziehenden und im Gelände verlaufenden untersten Balkonplatte sind das charakteristische Merkmal des Gebäudes. Während die eingeschnittenen, vergleichsweise kleinen Fenster der N-Fassade den Eindruck des massiven Baukörpers unterstreichen, erscheint die hinter den Balkonplatten liegende S-Fassade stark aufgelöst. Durch das auf der S-Seite auf die Balkonplatten aufgesetzt wirkende Attikageschoss wird die Verklammerung von Kernbau und Kragplatten besonders deutlich. Das Kernstück der symmetrischen, zweiflügeligen Grundrissanlage bildet die zweigeschossige Eingangshalle mit umlaufender Galerie und zwei seitwärts angeordneten Treppenhäusern. Gleichsam aus dieser Halle heraus, stösst, die Symmetrieachse betonend, der zweigeschossige Eingangsvorbaus mit seinem weitauskragenden, filigranen Vordach über dem EG. Nach W und O aus der Halle heraus erschliessen Korridore die zweibündigen Geschosse. Nach S gruppieren sich die Patientenzimmer, während die Betriebs- und Nebenräume nach N orientiert sind. Dem Lory-Spital, das sowohl innerhalb des Werkes Otto R. Salvisbergs als auch in der bernischen Architekturgeschichte als Schwellenbau zur Moderne bezeichnet werden kann, kommt grosse architektonische und kunsthistorische Bedeutung zu. Siehe auch Gebäudegruppe F. M.F.
