**Zeitschrift:** Berner Zeitschrift für Geschichte und Heimatkunde  
**Herausgeber:** Bernisches historisches Museum  
**Band:** 63 (2001)  
**Heft:** 2-3

**Artikel:** Denkmalpflege in der Stadt Bern 1997-2000  
**Autor:** [s.n.]  
**Kapitel:** 4: Private Bauten  
**DOI:** <https://doi.org/10.5169/seals-247040>

#### 4. PRIVATE BAUTEN

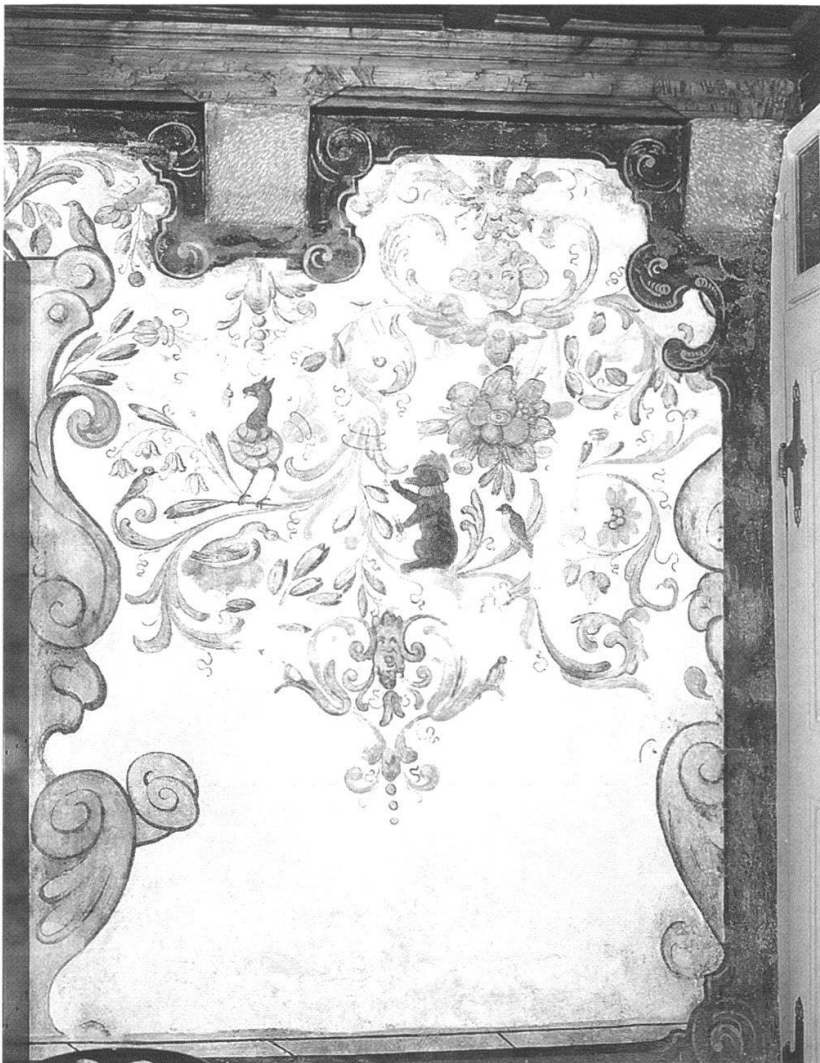
*Gerechtigkeitsgasse 71:  
Lebhafte, bunte Wand-  
malerei des Manierismus  
im Gassenzimmer des  
ersten Obergeschosses.*

Im ersten Obergeschoss stellten sich vor allem Fragen im Zusammenhang mit der Freilegung und Restaurierung von Wandmalereien. Im Hofzimmer, in dem sich einst die Küche des Hauses befand, wurde die auf der Brandmauer vorgefundene, einfache, barocke Fassung restauriert. Die jüngere Korridorwand war ursprünglich getäfelt und daher nie bemalt. Die stark beschädigte Balkendecke des hinteren Raumteils wurde abgedeckt, die fensternahen, mit Fasen versehenen Balken gestrichen. Eine besondere Herausforderung an den Restaurator stellten die Freilegungsarbeiten im

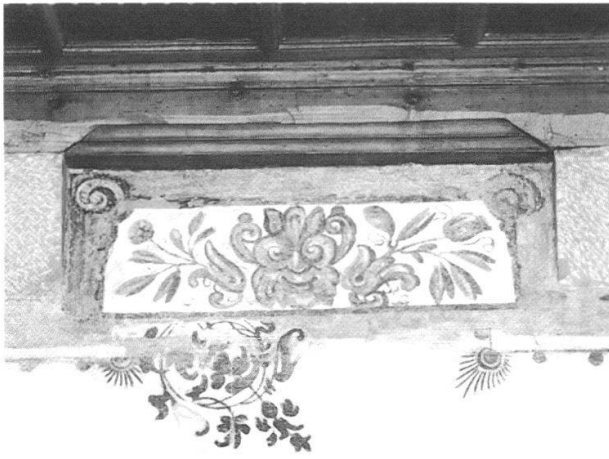
*Gerechtigkeitsgasse 71:  
Dekorative Malereien des  
späten 17. Jahrhunderts  
im Gassenzimmer des  
ersten Obergeschosses mit  
teilweise noch sichtbarer  
älterer Malschicht des  
16. Jahrhunderts.*

Gassenzimmer dar.<sup>213</sup> Seit dem Neubau des Hauses im ausgehenden 15. Jahrhundert bis zum Einbau einer Vertäferung, wohl im ausgehenden 18. oder im frühen 19. Jahrhundert, liessen sich insgesamt sechs Malschichten nachweisen. Zwei Fassungen waren bei Umbaubeginn feststellbar: die jüngste, eine in dunkelgrau-braunen Tönen ausgeführte Barockfassung der ersten Hälfte des 18. Jahrhunderts und die zweitälteste, eine spätgotische Fassung mit Mauresken und Bollenfries aus der ersten Hälfte des 16. Jahrhunderts. Im Gegensatz zum Hofzimmer stellte sich im Gassenzimmer die Frage sehr viel pointierter, welche der Fassungen nun gezeigt werden sollte. Unbestritten waren Erhaltung und Konservierung der wertvollen älteren, sichtbaren und unsichtbaren Malschichten, insbesondere die wohl auf Peter Cyro zurückgehende Bollenfriesfassung aus der Mitte des 16. Jahrhunderts. Heikler stellte sich das Problem bei der Preisgabe der jüngsten Fassung, um die von der Bauherrschaft gewünschte Freilegung älterer Malereien zu ermöglichen. Die Denkmalpflege plädierte für eine einheitliche Fassung im Raum, was zumindest punktuell auch die Überdeckung älterer, sichtbar gebliebener Fragmente bedeutet hätte. Im Sinn einer Konsenslösung wurde beschlossen, die jüngere Barockfassung zwischen den Sandsteinkonsolen bis auf einen bescheidenen Beleg in der südöstlichen Raumecke preiszugeben und die unmittelbar darunter liegenden, ins späte 17. Jahrhundert zu datierenden Grisailen mit Fruchtfestons,

Köpfen und grotesken Blattmasken freizulegen. In sorgfältig definierten, kleinen Schritten wurden die Freilegungen bestimmt. Für die hinteren Wandfelder wurde beschlossen, einen Schritt weiter zu gehen und die in die erste Hälfte des 17. Jahrhunderts zu datierende, humoristisch-witzige Fassung des Manierismus freizulegen. Die Arbeiten waren ausserordentlich heikel, bargen sie doch die Gefahr, auf die vorhandene ältere Renaissancesfassung zu stossen. Die aufwändigen restauratorischen Arbeiten haben im ehemaligen repräsentativen Hauptwohnraum des ersten Obergeschosses ein regelrechtes Bilderbuch vergangener Wanddekorationen aufgeblättert. Die äusserst attraktiven Befunde stellen die Betrachtenden jedoch vor die nicht einfache Aufgabe, das bisweilen verwirrlige Bild vier verschiedener Raumausstattungen nebeneinander zu sehen und sie in eine sinnvolle, chronologische Abfolge zu bringen.<sup>214</sup>

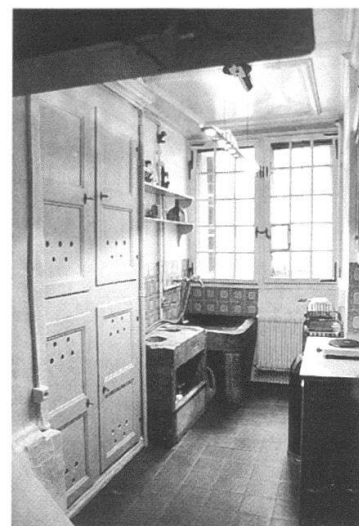
*Junkerngasse 35:  
Küche mit Sandsteinherd  
und -ausguss sowie  
Ergänzung mit neuzeitlichen  
Apparaten.*

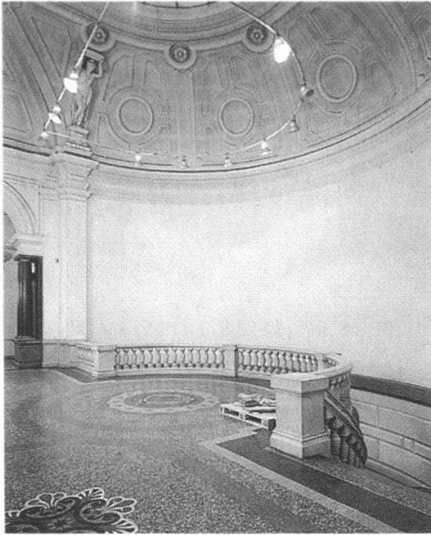
Hodlerstrasse 12:  
Treppenhalle im ersten  
Obergeschoss vor und nach  
der Wiederherstellung.

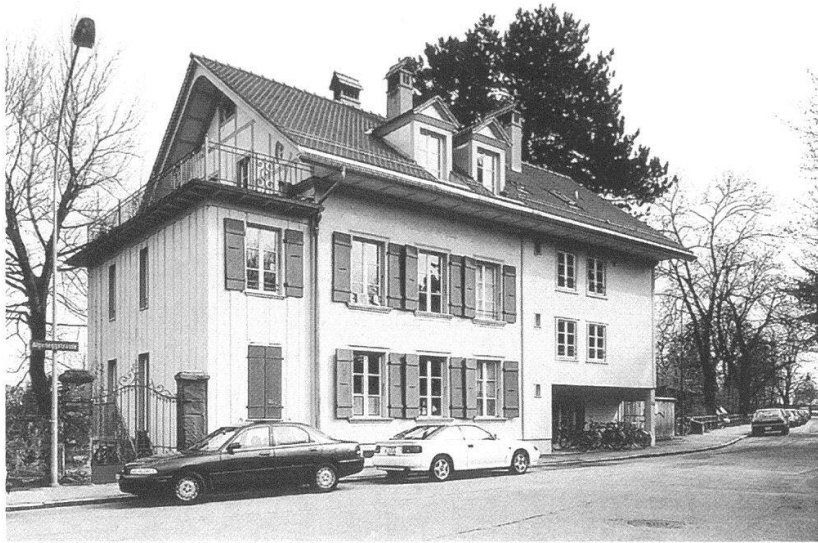
*Alpeneggstrasse 10:  
Strassenansicht mit instand  
gestellter Fassade und  
wieder aufgebautem Dach  
mit Biberschwanzziegeln.*

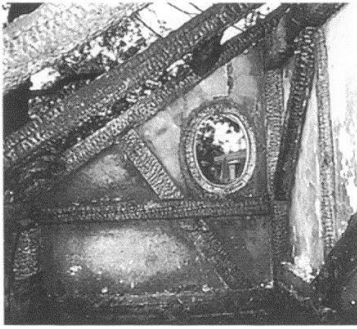
Alpeneggstrasse 10:  
Ausgebranntes Dachgeschoss  
mit statisch tragfähig  
gebliebener  
Holzkonstruktion.

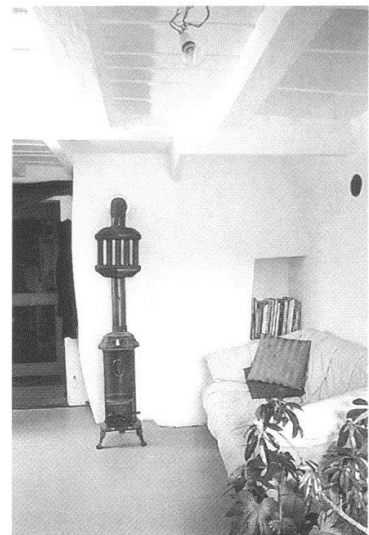
*Alpeneggstrasse 10:  
Umgenutzte Küche im  
Südteil mit Etagen-  
holzfeuerung und ablesbar  
erhaltener Rauchhütte.*

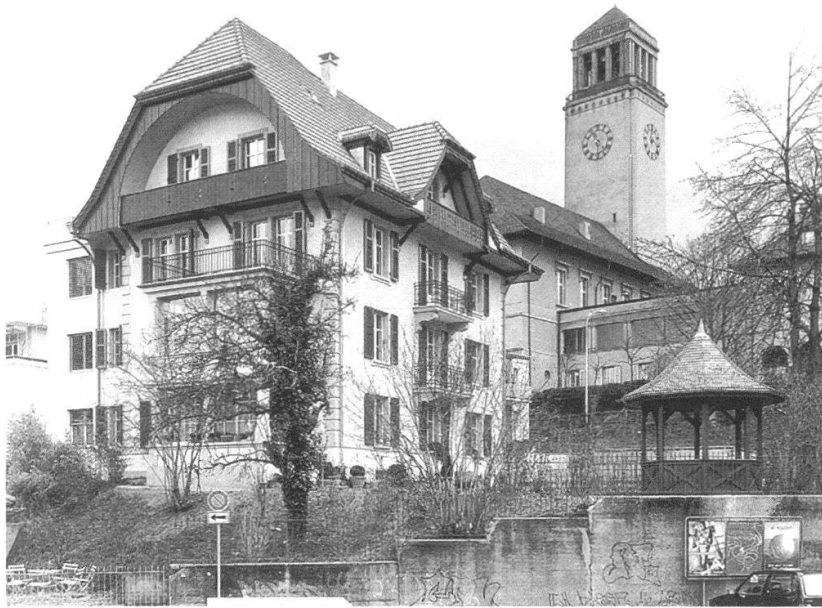
*Hopfgut,  
Munzingerstrasse 17:  
Restauriertes  
Gebäudeäusseres mit  
rekonstruierter Dachform  
und neu erstelltem,  
unpassendem Anbau.*

Um die Grundrisstruktur und Ausstattungen des alten Wohnteils schonen zu können, wurde ein an die Brandmauer angebauter Badezimmer- und WC-Trakt realisiert. Dieser neue, dreigeschossige Anbau ist bedauerlicherweise von geringer architektonischer Qualität und beeinträchtigt den historischen Altbau.<sup>280</sup>

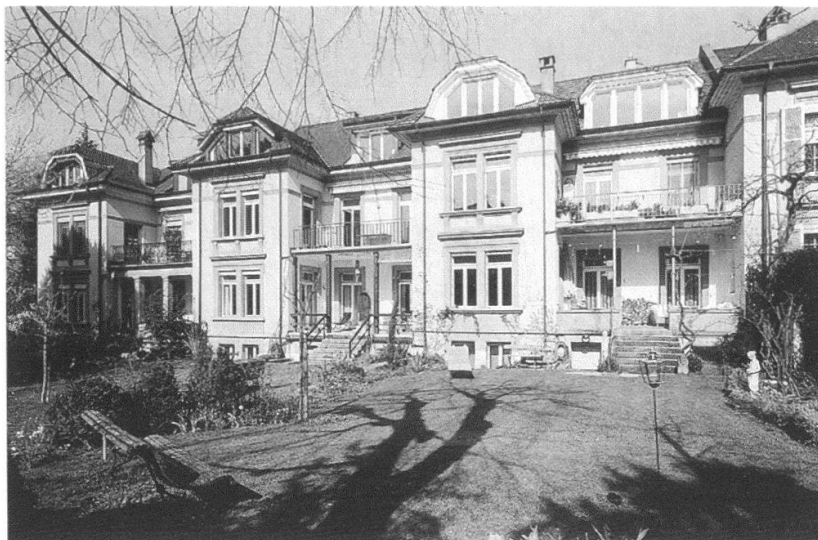
*Rainmattstrasse 11–19:  
Terrassen-Loggien auf der  
Gartenseite original erhalten  
(Nr. 19, links aussen)  
beziehungsweise unter-  
schiedlich wiederhergestellt  
(Nr. 15 und 17).*

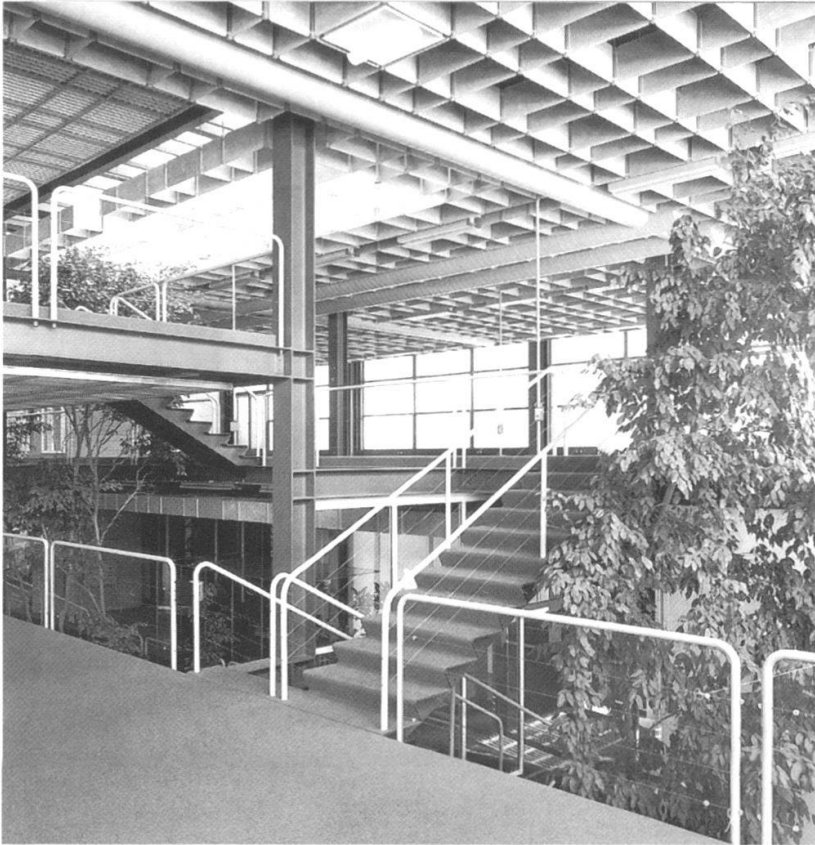
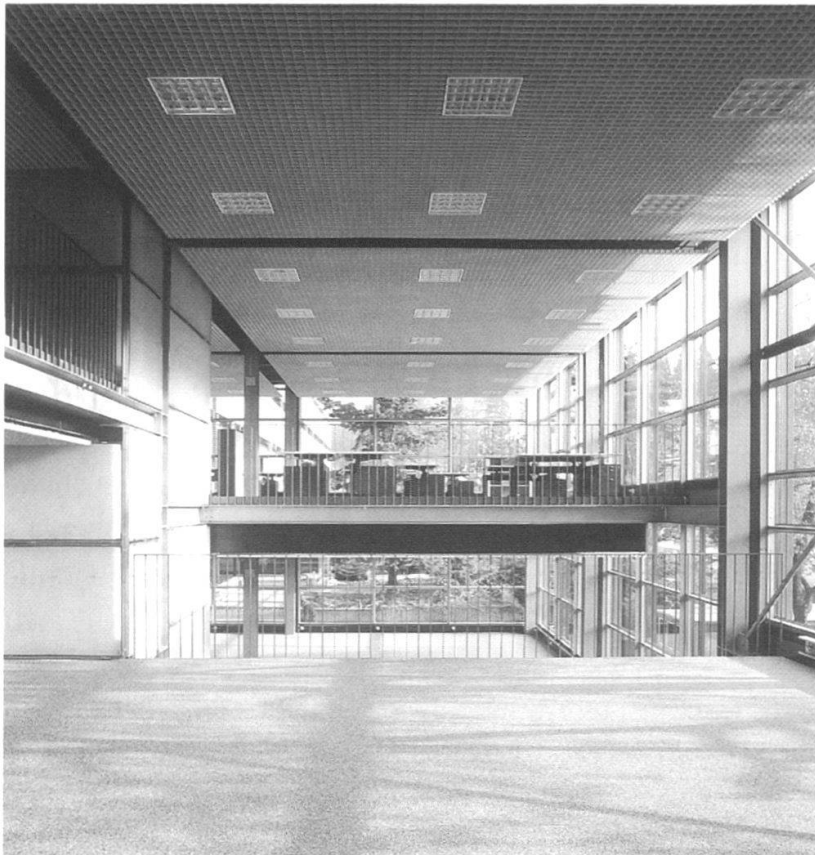
*Weltpoststrasse 17:  
Innenraum vor und nach  
dem Umbau.*

Nach der Auflösung der Helfer Architekten AG wurde das Gebäude von der Krankenkasse Visana übernommen, die das Gebäude umbauen liess.<sup>323</sup> Die im ursprünglichen Projekt als Raumreserve vorgesehene Aufstockung um ein Vollgeschoss wurde nun realisiert, was die Proportionen des Bauvolumens stark verändert hat. Die USM-Fassade<sup>324</sup>, eine klar gegliederte, dem Versatz der Geschosse folgende, filigrane Vorhangfassade, wies grosse technische Mängel auf und wurde durch eine neue Metallfassade mit gleicher Fenstereinteilung ersetzt. Auf das frühere Wechselspiel von halb und ganz transparenter Verglasung wurde verzichtet, die vorgehängten Rollladenkästen, die der Aussenhaut Plastizität verliehen hatten, wurden in die

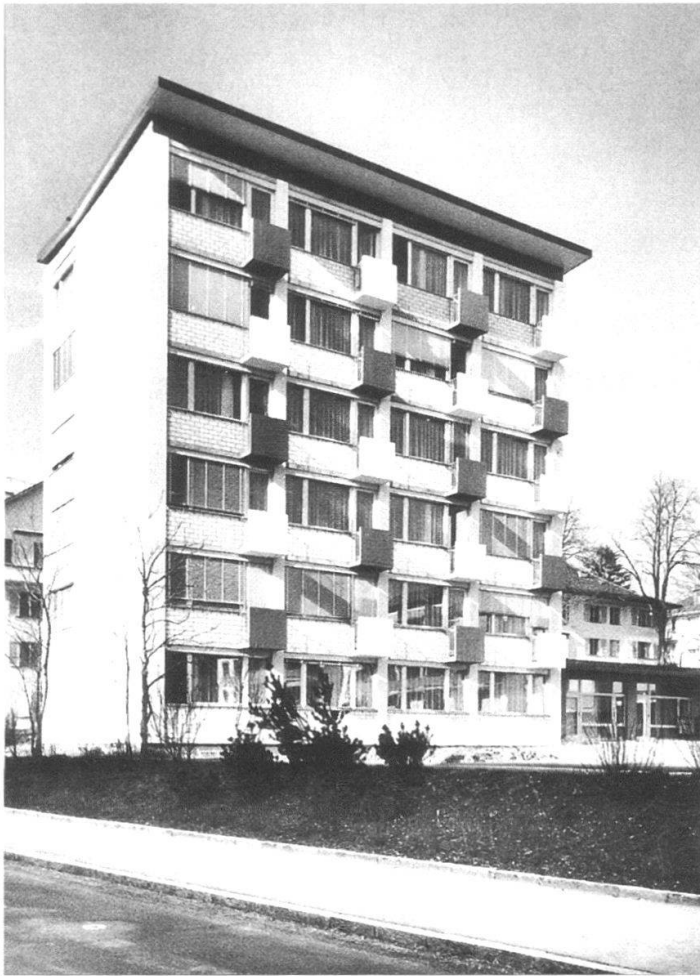
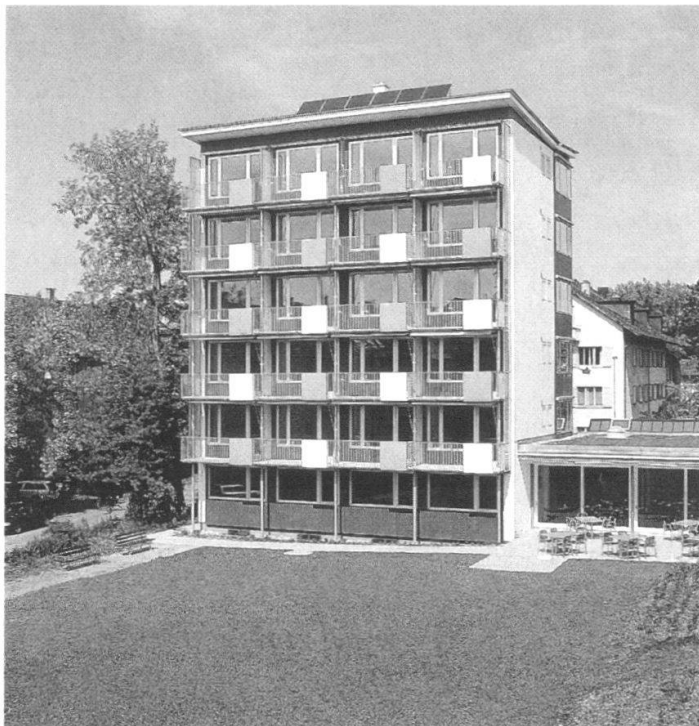
*Alterssiedlung Egelmoos,  
Bürklenstrasse 2:  
Das 'Hochhaus' vor und  
nach dem Umbau.*
