Artikel: Denkmalpflege in der Stadt Bern 1997-2000
Autor: [s.n.]
Kapitel: 4: Private Bauten
DOI: <https://doi.org/10.5169/seals-247040>

4. PRIVATE BAUTEN

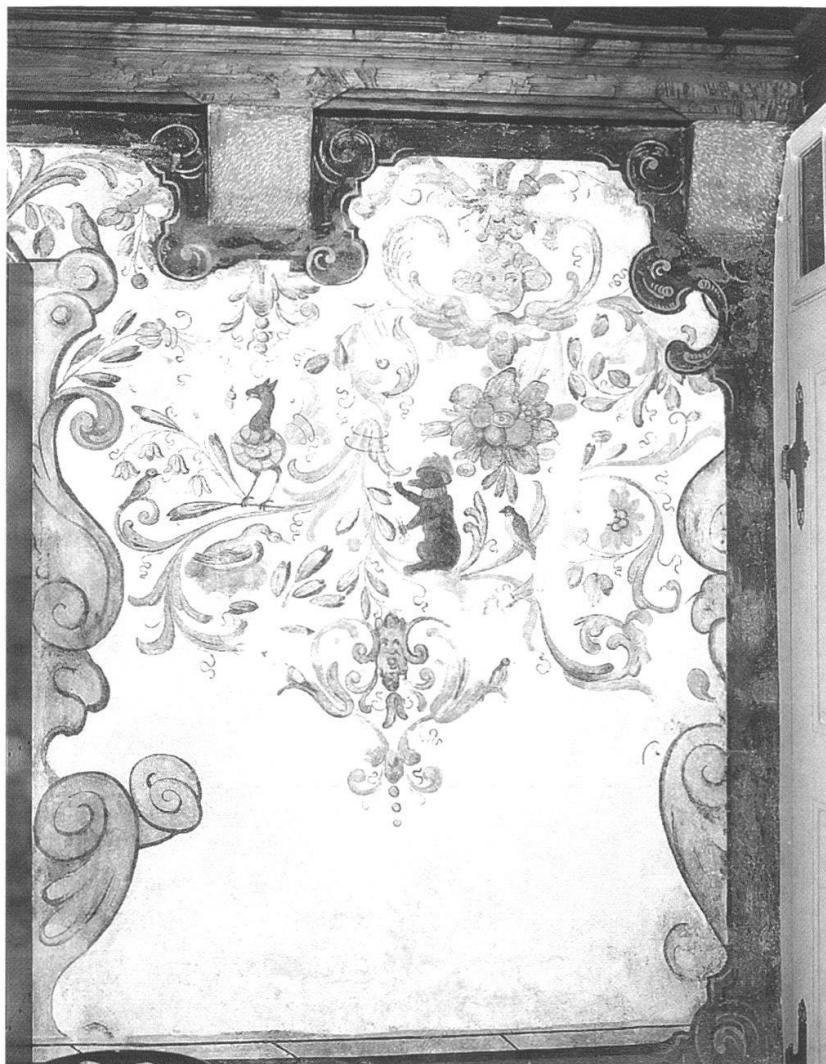
*Gerechtigkeitsgasse 71:
Lebhafte, bunte Wandmalerei des Manierismus
im Gassenzimmer des ersten Obergeschosses.*

Im ersten Obergeschoss stellten sich vor allem Fragen im Zusammenhang mit der Freilegung und Restaurierung von Wandmalereien. Im Hofzimmer, in dem sich einst die Küche des Hauses befand, wurde die auf der Brandmauer vorgefundene, einfache, barocke Fassung restauriert. Die jüngere Korridorwand war ursprünglich getäfert und daher nie bemalt. Die stark beschädigte Balkendecke des hinteren Raumteils wurde abgedeckt, die fensternahen, mit Fasen versehenen Balken gestrichen. Eine besondere Herausforderung an den Restaurator stellten die Freilegungsarbeiten im

Gassenzimmer dar.²¹³ Seit dem Neubau des Hauses im ausgehenden 15. Jahrhundert bis zum Einbau einer Vertäferung, wohl im ausgehenden 18. oder im frühen 19. Jahrhundert, liessen sich insgesamt sechs Malschichten nachweisen. Zwei Fassungen waren bei Umbaubeginn feststellbar: die jüngste, eine in dunkelgrau-braunen Tönen ausgeführte Barockfassung der ersten Hälfte des 18. Jahrhunderts und die zweitälteste, eine spätgotische Fassung mit Mauresken und Bollenfries aus der ersten Hälfte des 16. Jahrhunderts. Im Gegensatz zum Hofzimmer stellte sich im Gassenzimmer die Frage sehr viel pointierter, welche der Fassungen nun gezeigt werden sollte. Unbestritten waren Erhaltung und Konservierung der wertvollen älteren, sichtbaren und unsichtbaren Malschichten, insbesondere die wohl auf Peter Cyro zurückgehende Bollenfriesfassung aus der Mitte des 16. Jahrhunderts. Heikler stellte sich das Problem bei der Preisgabe der jüngsten Fassung, um die von der Bauherrschaft gewünschte Freilegung älterer Malereien zu ermöglichen. Die Denkmalpflege plädierte für eine einheitliche Fassung im Raum, was zumindest punktuell auch die Überdeckung älterer, sichtbar gebliebener Fragmente bedeutet hätte. Im Sinn einer Konsenslösung wurde beschlossen, die jüngere Barockfassung zwischen den Sandsteinkonsolen bis auf einen bescheidenen Beleg in der südöstlichen Raumecke preiszugeben und die unmittelbar darunter liegenden, ins späte 17. Jahrhundert zu datierenden Grisailles mit Fruchtfestons,

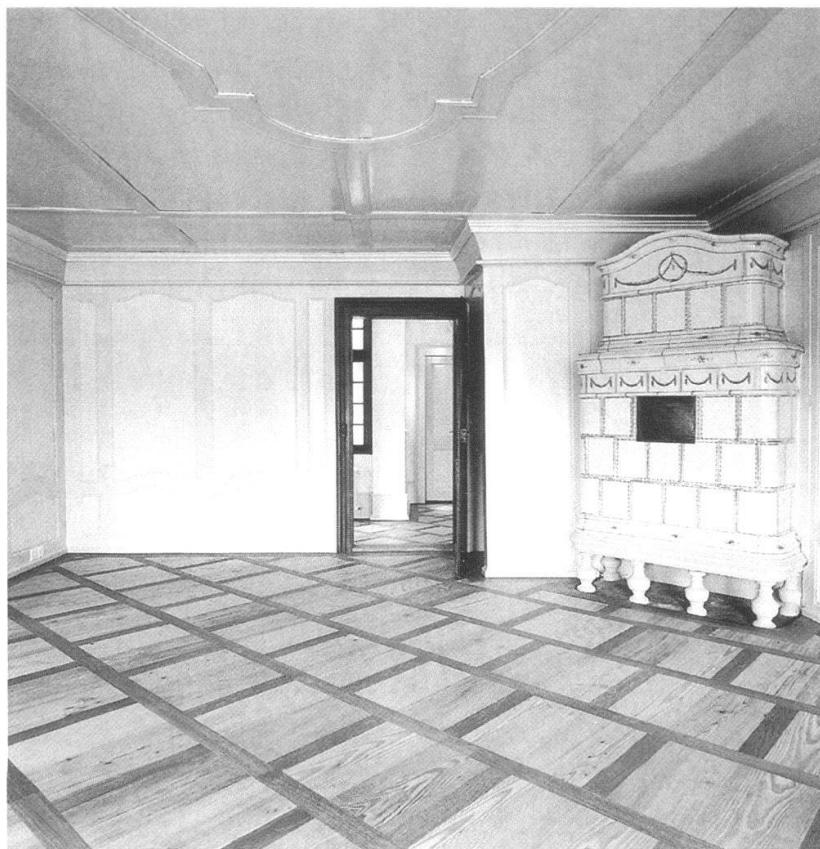
*Junkerngasse 37:
Salon im zweiten Ober-
geschoß mit Ausstattungen
des späten 18. Jahrhunderts.*

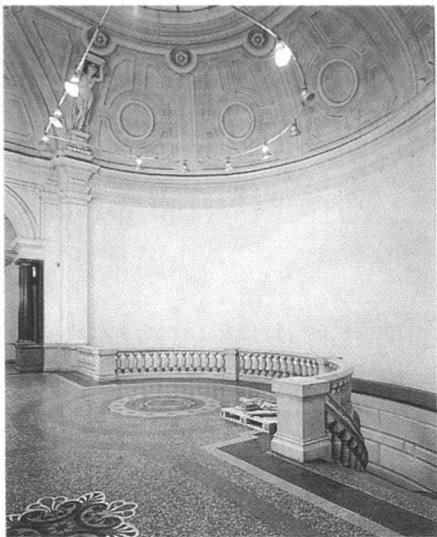
Hodlerstrasse 12:
*Treppenhalle im ersten
Obergeschoss vor und nach
der Wiederherstellung.*

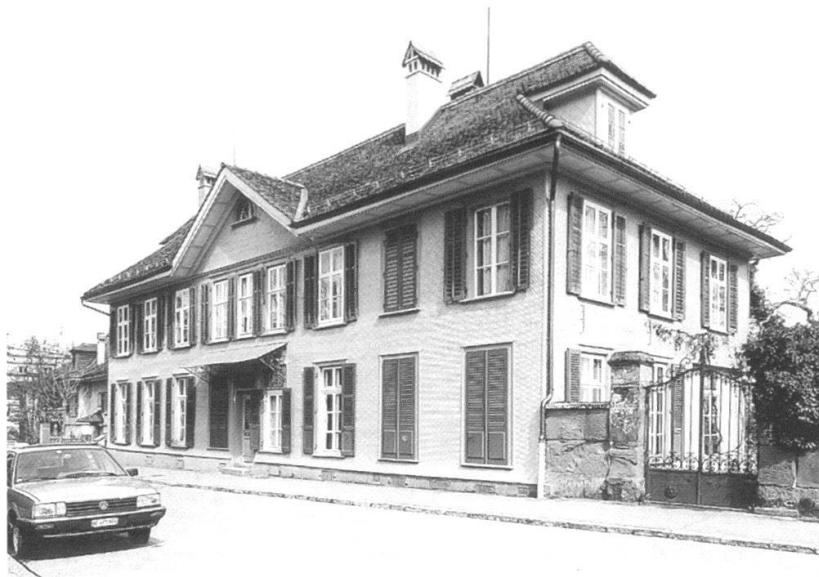
*Alpeneggstrasse 14:
Strassenansicht nach der
Fassadenrestaurierung.*

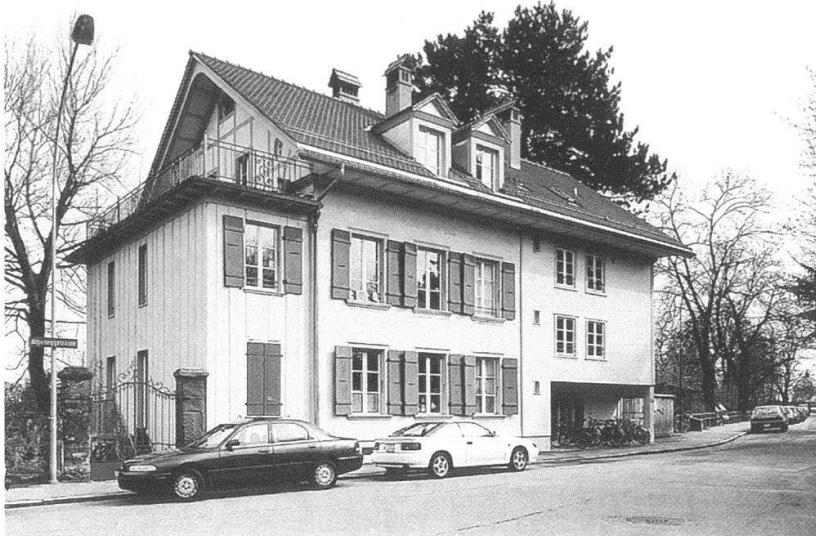
*Alpeneggstrasse 10:
Strassenansicht mit instand
gestellter Fassade und
wieder aufgebautem Dach
mit Biberschwanzziegeln.*

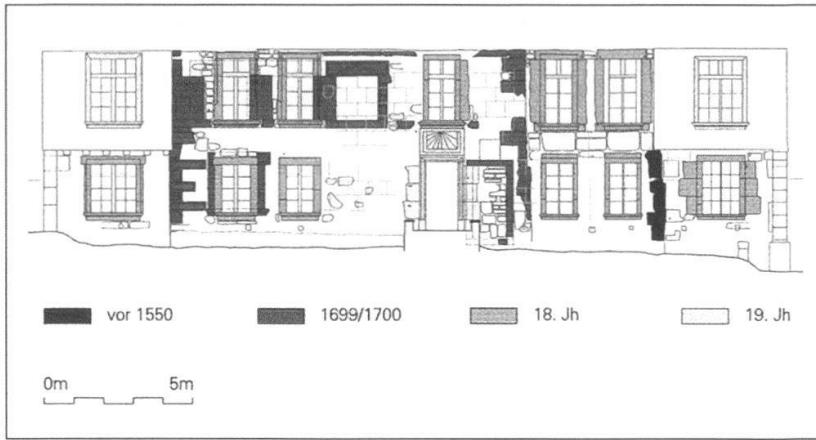
Manuelgut,
Stadtbachstrasse 36:
Bauphasenplan der
Hauptfassade an der
Stadtbachstrasse
(Aufnahme:
Albrecht Spieler).

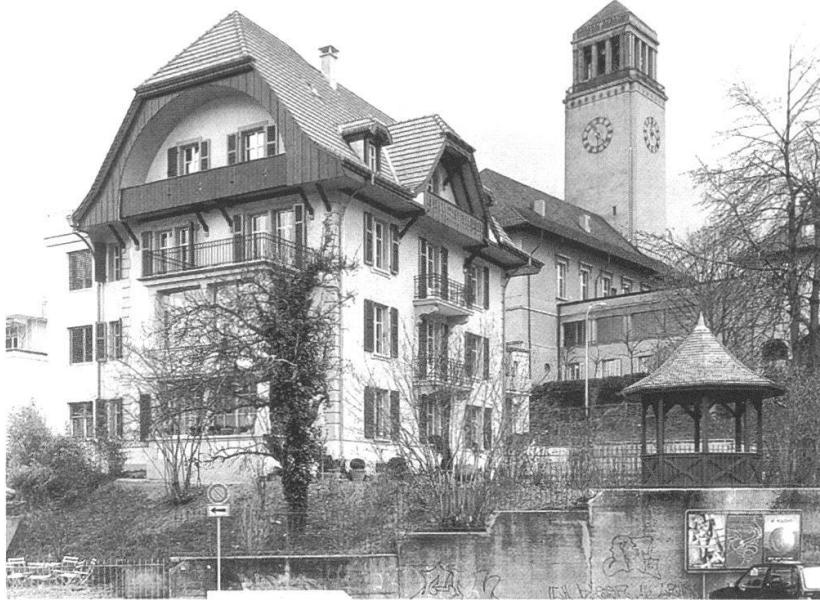
*Hopfgut,
Munzingerstrasse 17:
Restauriertes
Gebäudeäusseres mit
rekonstruierter Dachform
und neu erstelltem,
unpassendem Anbau.*

Um die Grundrissstruktur und Ausstattungen des alten Wohnsteils schonen zu können, wurde ein an die Brandmauer angebauter Badezimmer- und WC-Trakt realisiert. Dieser neue, dreigeschossige Anbau ist bedauerlicherweise von geringer architektonischer Qualität und beeinträchtigt den historischen Altbau.²⁸⁰

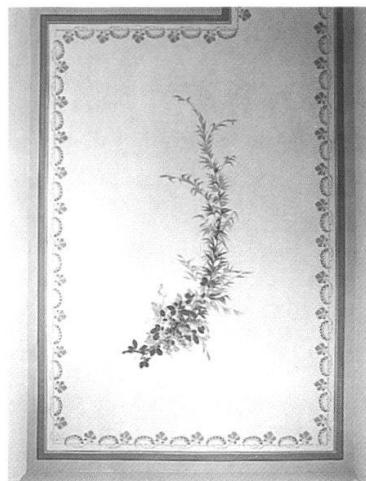
Munzingerstrasse 17:
*Durch den Brand zerstörte,
danach rekonstruierte
Deckenmalerei
mit Fliedermotiv.*

Parkette und Schreinerwerke wurden sofort ausgebaut und beim Unternehmer zur Trocknung eingelagert. Die bereits sanierten Kachelöfen hatten (auch aufgrund der Schutzmassnahmen durch den Umbau) bloss geringe Mengen Löschwasser aufgenommen und blieben unversehrt. Die Öfen im Dachgeschoss hingegen wurden stark beschädigt.²⁸⁵ Das auf Leinwand gemalte Pflanzenmotiv auf der Treppenhausdecke verbrannte nahezu vollständig. Die Stuckrosetten wurden ausgeschnitten und zur Wiedermontage deponiert, die Gipsdecken bis an die Randprofile entfernt.

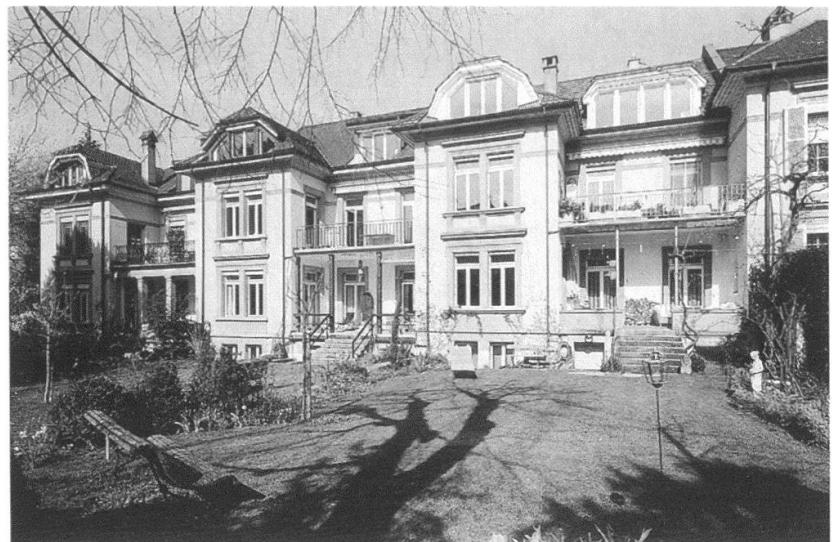
*Rainmattstrasse 11–19:
Terrassen-Loggien auf der
Gartenseite original erhalten
(Nr. 19, links aussen)
beziehungsweise unter-
schiedlich wiederhergestellt
(Nr. 15 und 17).*

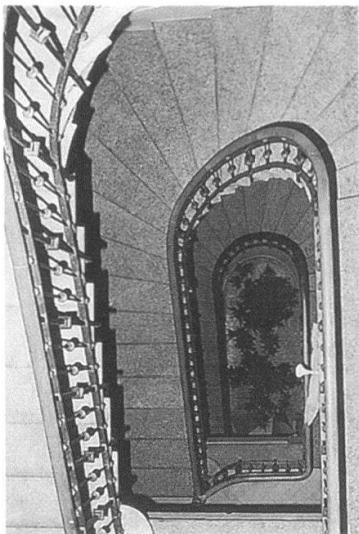
*Aegertenstrasse 1:
Das vom Lifteinbau im
Treppenauge verschonte,
schwungvolle Treppenhaus.*

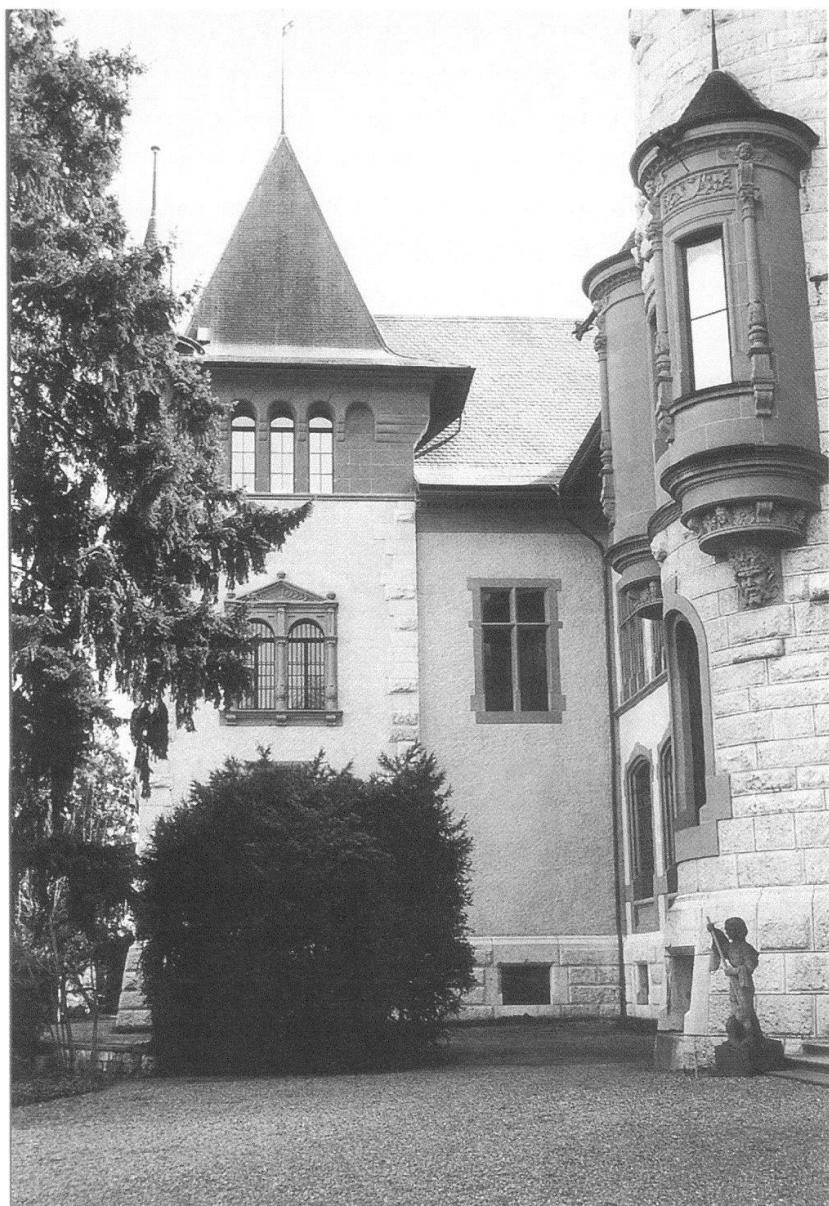
*Bernisches Historisches
Museum, Helvetiaplatz 5:
Fassadenteil des renovierten
Ostflügels.*

Bereits Ende der 1980er-Jahre wurden grosse Schäden an den Fassaden festgestellt; eine Sanierung der

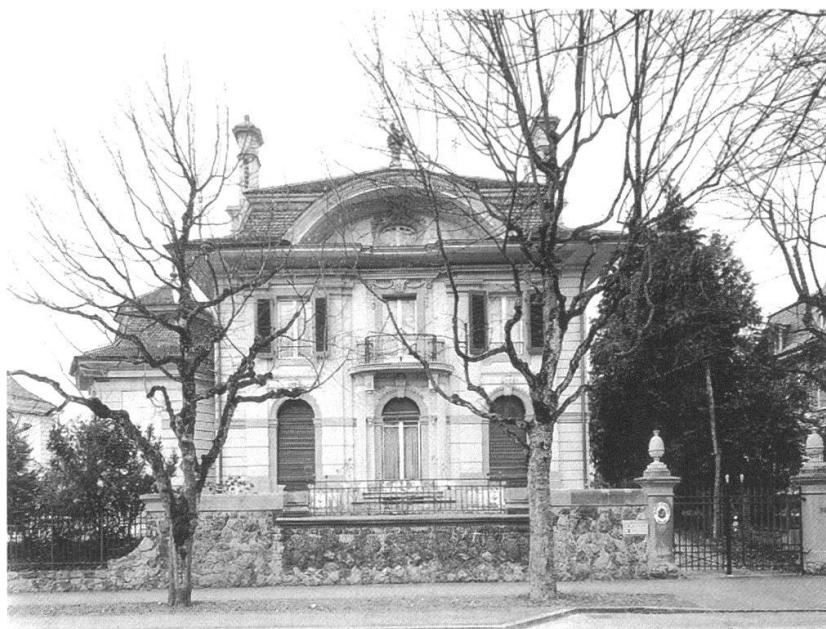
*Seminarstrasse 30:
Die restaurierte
Hauptfassade des
prunkvollen Wohnhauses.*

Der bauliche Zustand des heute als Botschaft genutzten Gebäudes hatte sich im Lauf der Jahre jedoch verschlechtert. Eine Renovation der Aussenhülle erwies sich als notwendig; sie wurde 1998 durchgeführt.³¹⁹ Das Ziel aller Beteiligten war eine möglichst zurückhaltende, substanzschonende und detailgetreue Instandstellung der aufwändig gestalteten Gebäudehülle. Die Fassade wurde gereinigt, Risse wurden saniert und defekte Putzflächen restauriert. Die mit Zementstuck reich verzierten Kamine, Dachvasen und Schlusssteine wurden reprofiliert, die Sandsteingliederungen der Fassaden je nach Schadenbild mit Trassmörtel repariert oder ersetzt. Unter Wiederverwendung der Biberschwanzziegel wurde das Dach neu gedeckt, die Holzteile wurden repariert und sämtliche Blecharbeiten in Kupfer ersetzt. Aufwändig war der Ersatz der prächtigen Rinnenkasten, Schwanenhälse

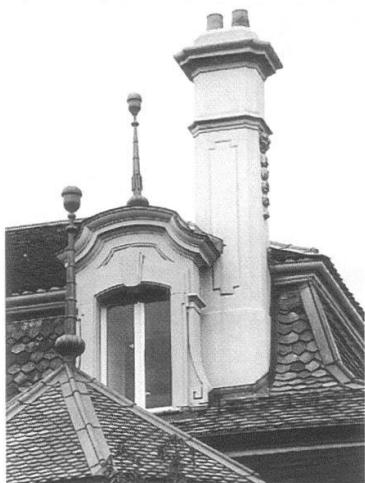
*Seminarstrasse 30:
Detail der Dachlandschaft.*

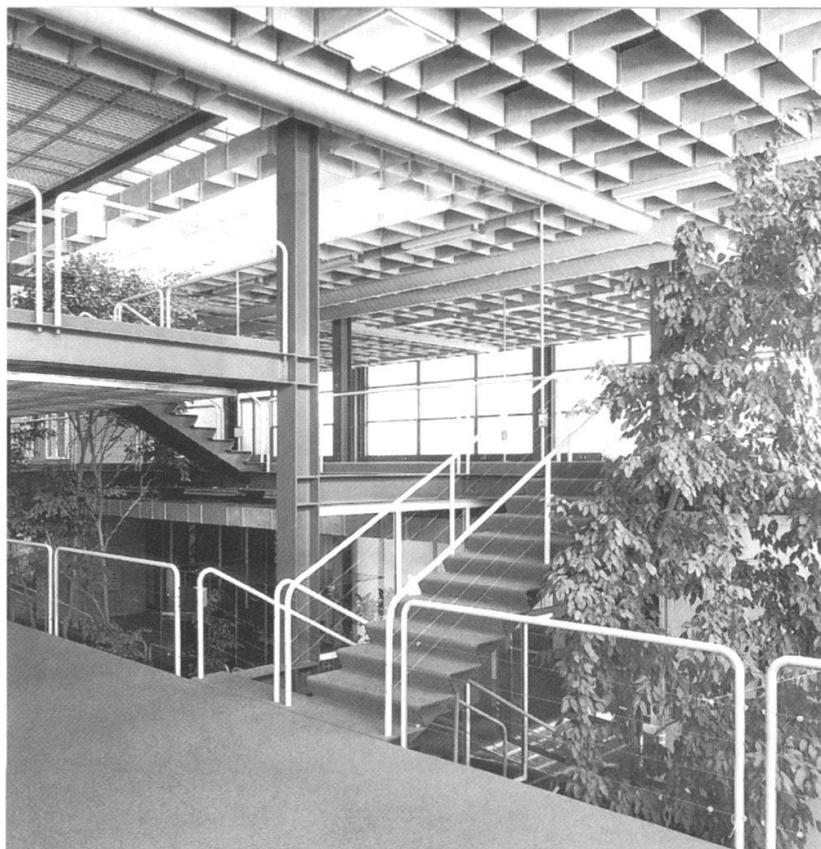
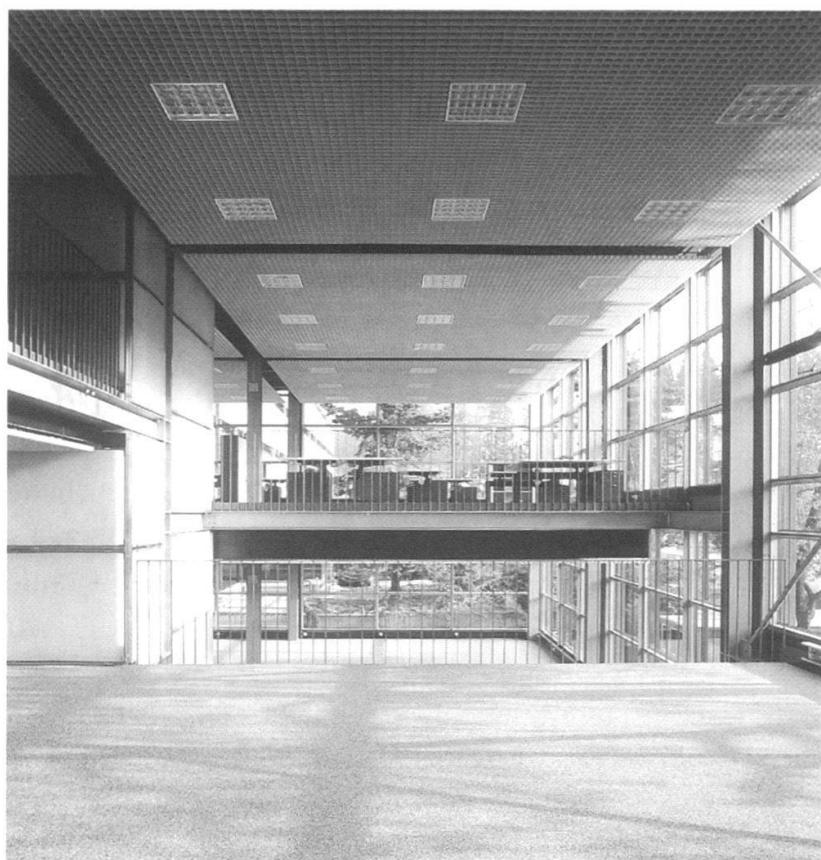
*Weltpoststrasse 17:
Innenraum vor und nach
dem Umbau.*

Nach der Auflösung der Helper Architekten AG wurde das Gebäude von der Krankenkasse Visana übernommen, die das Gebäude umbauen liess.³²³ Die im ursprünglichen Projekt als Raumreserve vorgesehene Aufstockung um ein Vollgeschoss wurde nun realisiert, was die Proportionen des Bauvolumens stark verändert hat. Die USM-Fassade³²⁴, eine klar gegliederte, dem Versatz der Geschosse folgende, filigrane Vorhangsfassade, wies grosse technische Mängel auf und wurde durch eine neue Metallfassade mit gleicher Fenstereinteilung ersetzt. Auf das frühere Wechselspiel von halb und ganz transparenter Verglasung wurde verzichtet, die vorgehängten Rollladenkästen, die der Aussenhaut Plastizität verliehen hatten, wurden in die

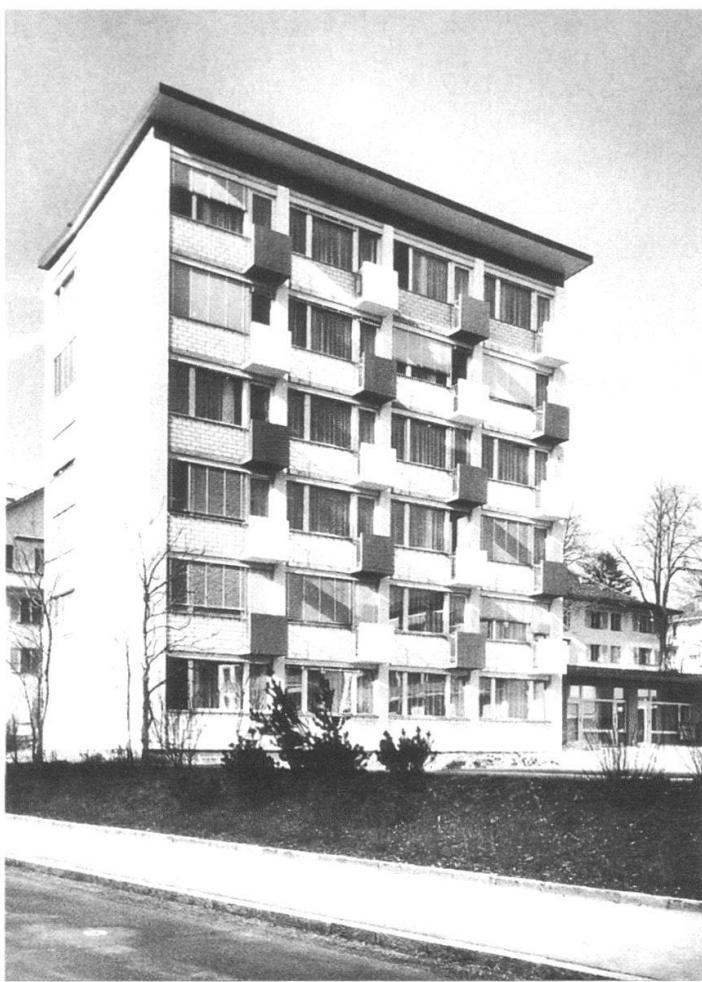
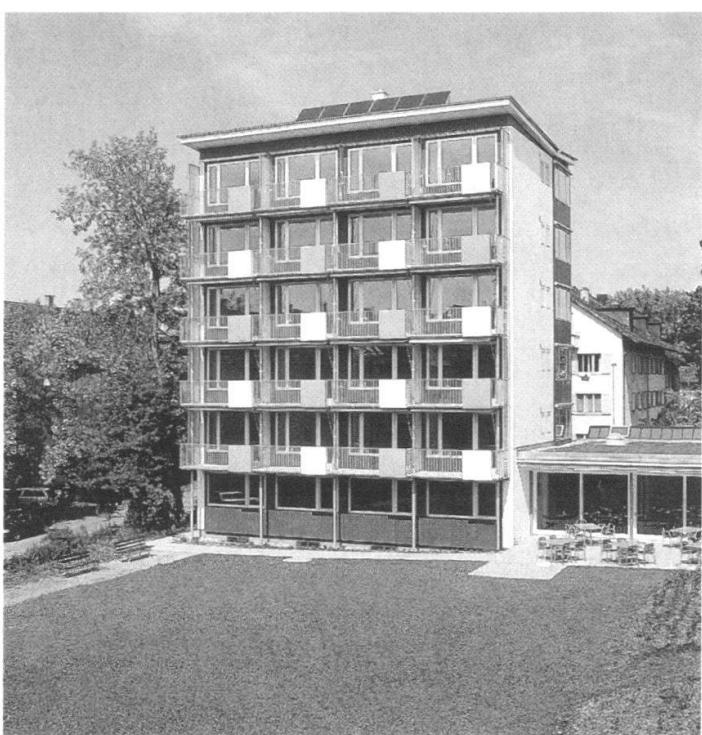
Alterssiedlung Egelmoos,
Bürglenstrasse 2:
Das «Hochhaus» vor und
nach dem Umbau.

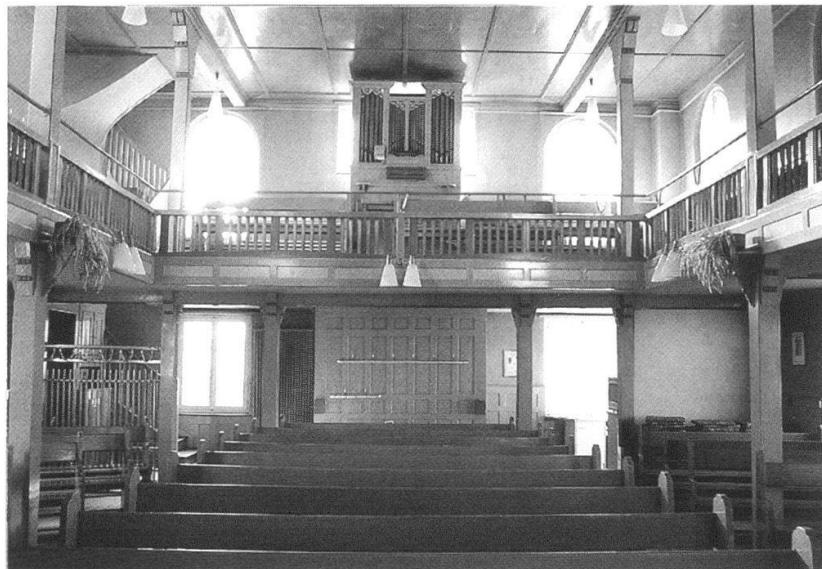
*Wesley-Kapelle,
Allmendstrasse 24:
Innenraum vor dem Umbau.
Die Bänke im Erdgeschoss
wurden seither entfernt,
die Orgel auf der Empore
erhalten.*
