Artikel: Denkmalpflege in der Stadt Bern 2001-2004
Autor: Furrer, Bernhard / Flückiger, Roland / Fivian, Emanuel
DOI: <https://doi.org/10.5169/seals-247210>

DENKMALPFLEGE IN DER STADT BERN 2001–2004

Herausgegeben
von Bernhard Furrer

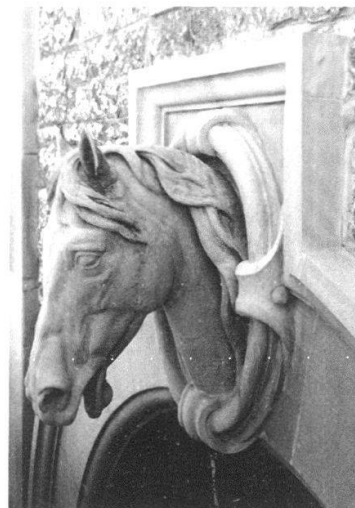
*Reitschule:
Aufmodellierter Pferdekopf
über dem Eingangstor der
Grossen Halle.*

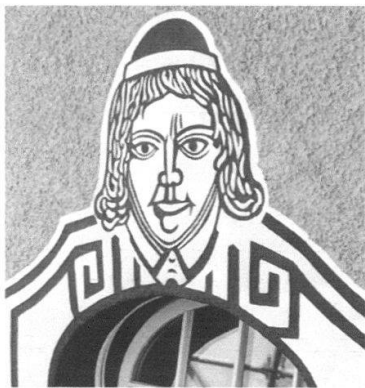
*Monbijoustrasse 32:
Restaurierter Kopf über
Ovalfenster im Giebelfeld.*
