Artikel: Denkmalpflege in der Stadt Bern 2001-2004
Autor: Furrer, Bernhard / Flückiger, Roland / Fivian, Emanuel
Kapitel: 4: Private Bauten
DOI: <https://doi.org/10.5169/seals-247210>

4. PRIVATE BAUTEN

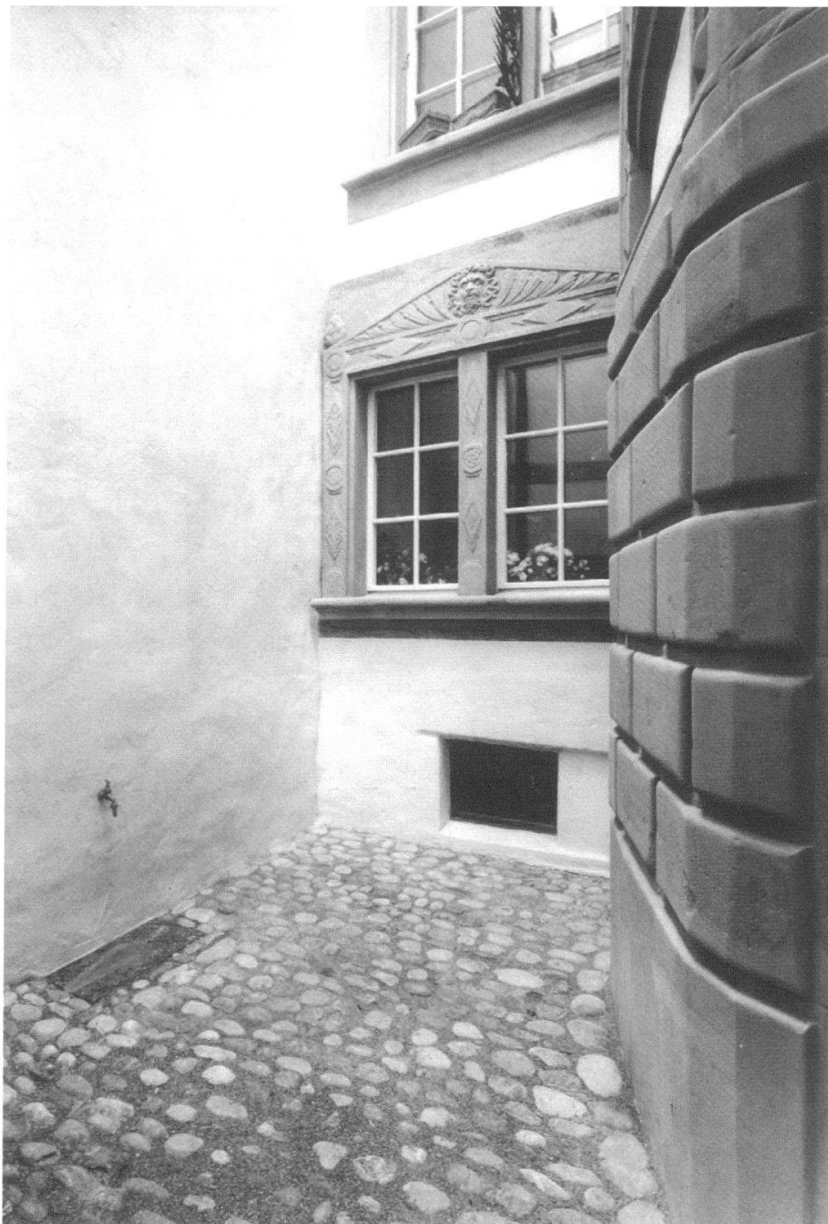
*Gerechtigkeitsgasse 33:
Innenhof mit Erdgeschoss-
fassade, Rustikasockel des
Treppenturms und neuer
Pflasterung.*

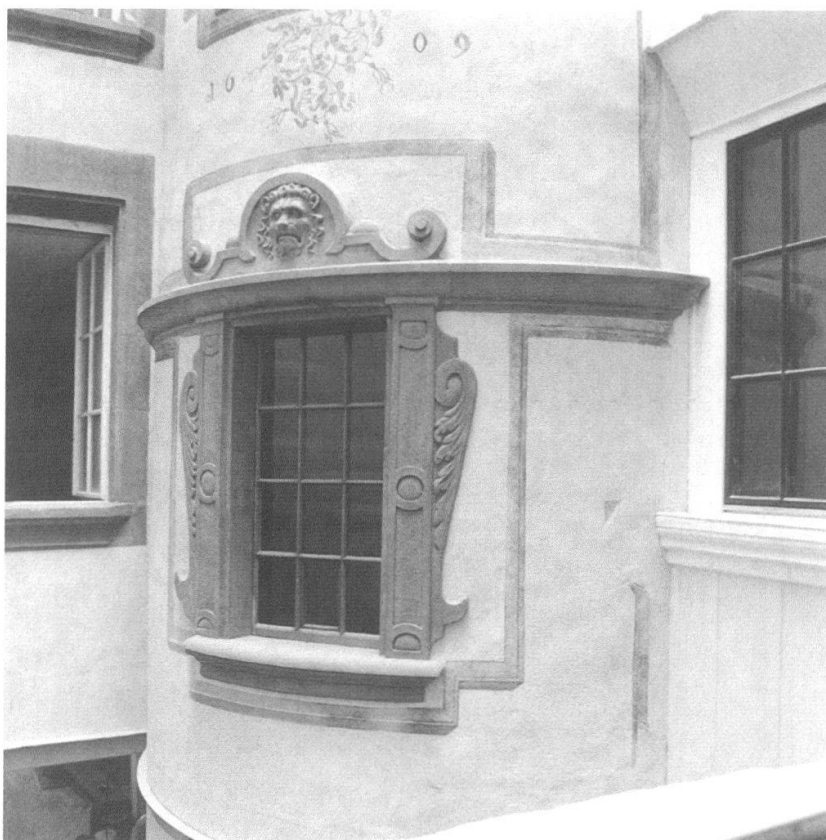
*Gerechtigkeitsgasse 70:
Trepenturmfenster im
zweiten Obergeschoss nach
der Restaurierung, mit
freigelegter Malerei.
Trepenturmfenster im
ersten Obergeschoss nach
der Restaurierung.*

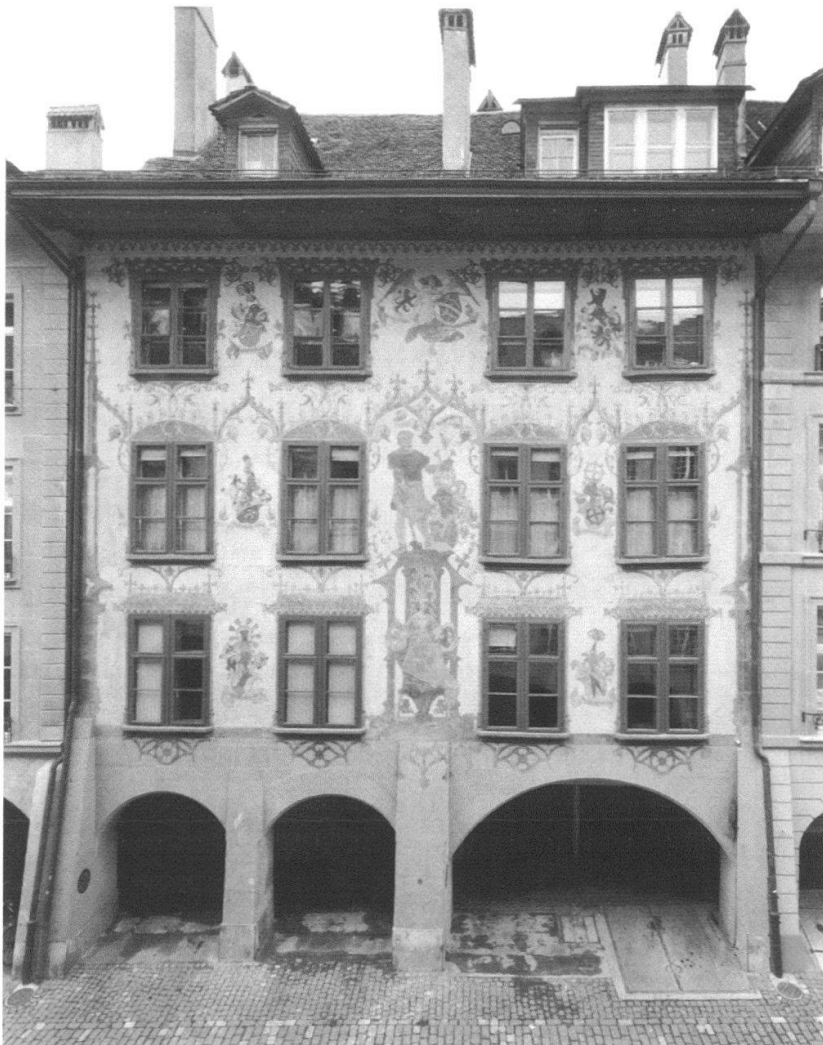
*Zeerlederhaus,
Junkerngasse 51:
Gassenfassade mit
Freskenzyklus von
Rudolf Mürger. Zustand
nach der Restaurierung.*

An dieser Fassade entstand 1897 eine ausgezeichnete historistische Malerei, welche die ganze Fassadenfläche mit einer neugotischen Scheinarchitektur überzieht, in die der Besitzerstammbaum des Hauses von 1335 bis 1806, dem Übergang des Eigentums an die Familie von Zeerleder, eingefügt ist. Programm und Ausführung stammen von Rudolf Alfred Münger. Seit den 1970er-Jahren hatte sich der Zustand dieser Malerei schrittweise verschlechtert. Die Denkmalpflege liess eine Schadenermittlung und ein Konservierungskonzept ausarbeiten sowie periodisch Zustandsaufnahmen erstellen – eine Restaurierung lehnte der betagte Eigentümer jedoch kategorisch ab. Ein Generationenwechsel ermöglichte schliesslich die Instandsetzung.²⁰⁵ Sie umfasste neben der Fassade mit ihren Malereien auch die bestehenden Fenster und Vorfenster, die überholt, das heisst gerichtet und in einzelnen Teilen repariert wurden. Ausserdem waren die Stoffmarkisen instand zu setzen bzw. zu ergänzen.

Mit äusserster Sorgfalt wurde im Lauf des Jahres 2002 die in Ölfarbe ausgeführte Malerei der Fassade gereinigt. Zwei nicht datierbare Überarbeitungen hatten wegen der unterschiedlichen Oberflächenspannung grössere Schäden verursacht; die zahllosen, sich schollenförmig ablösenden Farbpartikel wurden mit Öl und Heissluftfön weich gemacht, an die Fassade zurückgelegt und vorfixiert. Danach erfolgte die Reparatur des Sandsteingrundes. Einige Bänke waren neu einzusetzen, die meisten Schäden konnten indessen durch Aufmörtelungen auf der Basis von Kalk und Trass behoben werden. Daraufhin folgten die Behandlung der Malereischicht mit einer ausgemagerten Lösung von Leinöl-Standöl und das Anbringen minimaler Retuschen zur besseren Lesbarkeit bei den Fehlstellen. Die durch eindringendes Regenwasser stark beschädigte Vogeldiele wurde durch ein Unterdach geschützt, einer sorgfältigen Reinigung unterzogen und so in
