**Zeitschrift:** Berner Zeitschrift für Geschichte und Heimatkunde  
**Herausgeber:** Bernisches historisches Museum  
**Band:** 67 (2005)  
**Heft:** 2-3

**Artikel:** Denkmalpflege in der Stadt Bern 2001-2004  
**Autor:** Furrer, Bernhard / Flückiger, Roland / Fivian, Emanuel  
**Kapitel:** 4: Private Bauten  
**DOI:** <https://doi.org/10.5169/seals-247210>

#### 4. PRIVATE BAUTEN

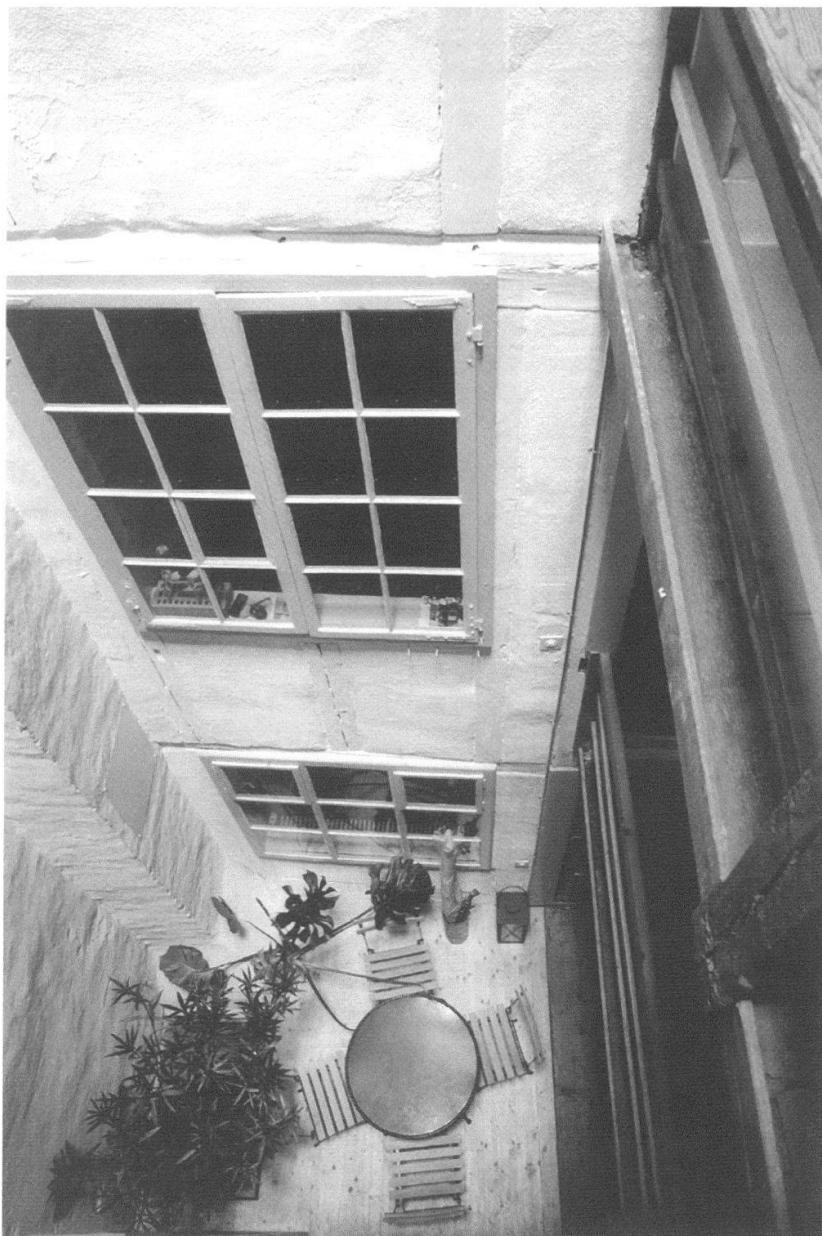
*Schifflaube 32:  
Inliegender Treppenhaushof  
mit Fassade des Gassen-  
hauses und seitlichen  
Verbindungsgalerien.*

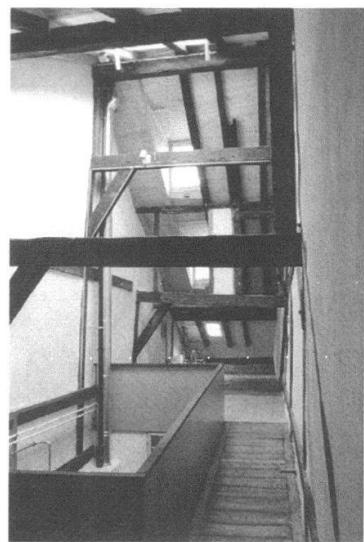
*Schifflaube 32:  
Dachraum gegen Süden  
mit Treppenhaus-Lichthof  
im Vordergrund.*

Die gegebene Situation mit dem Treppenhaus im Innenhof bedingte den Einbau einer Rauchabzugsklappe in der Dachfläche über dem Hof. Die geforderte Grösse stellte alle Beteiligten vor eine schwierige Aufgabe. Das neue Oblicht blieb unter dem geforderten Mass, war jedoch grösser als das alte und wurde als übergrosse Rauchklappe ausgebildet.<sup>185</sup> Die Riegbrandmauern wurden gründlich saniert, offene Fugen gestopft und alle Gefache neu verputzt. Im Dachbereich, wo die Trennung zu den Nachbarliegenschaften lediglich aus Bretterwänden bestand, wurde zwischen der bestehenden Ständerkonstruktion aufgemauert, die Gefache wurden verputzt. Die Vorder- und Hinterhaus miteinander verbindenden Galerien waren im zweiten und dritten Obergeschoss brandtechnisch nachzurüsten. Anstelle einer konventionellen Aufdoppelung mit Gipsplatten wurde der Bretterbelag entfernt und

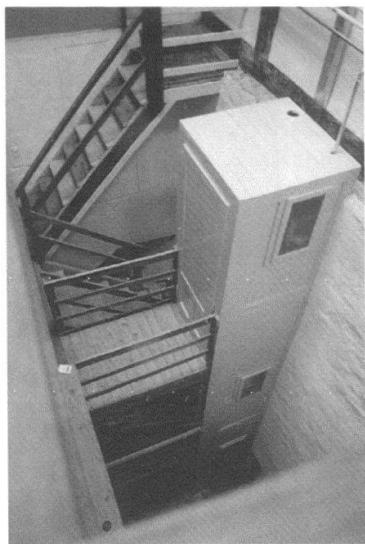
*Schiffblaube 32:  
Der Lichthof mit Holz-  
treppenhaus und  
ehemaligem Abortturm.*

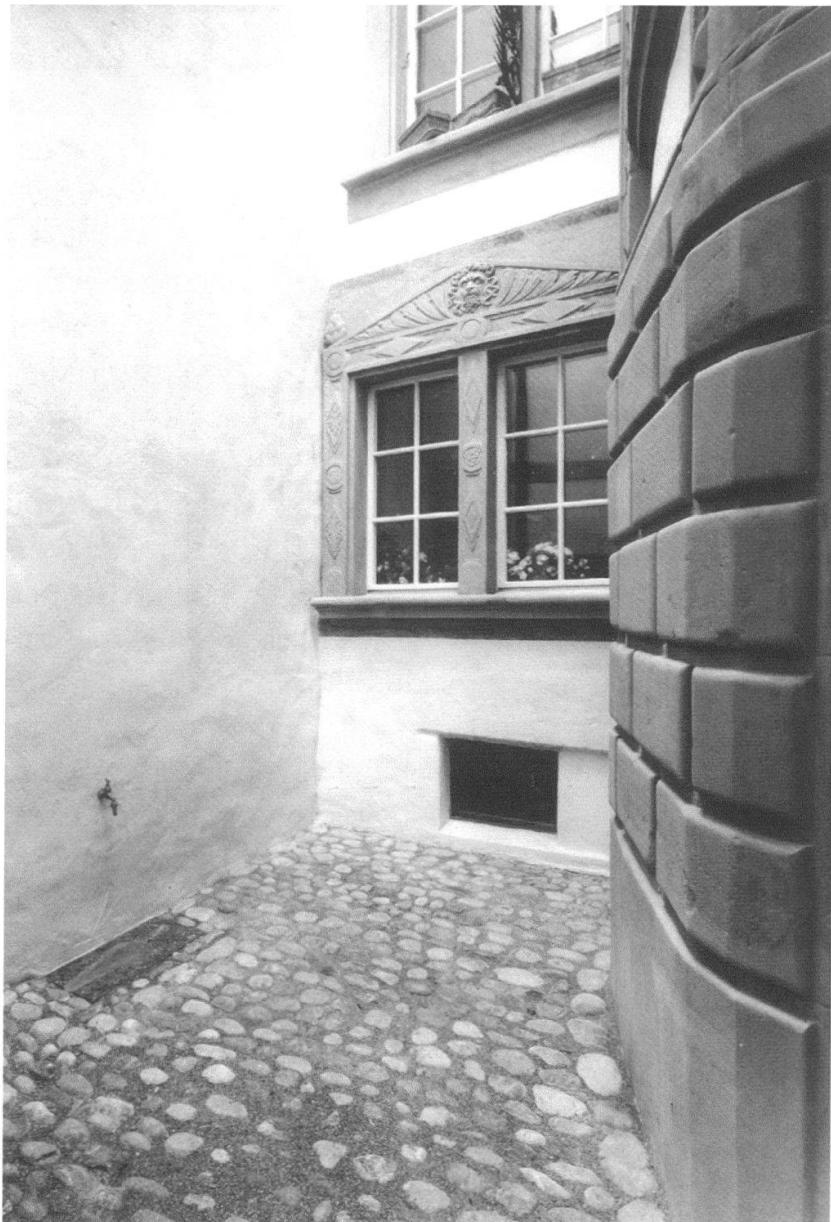
*Gerechtigkeitsgasse 33:  
Innenhof mit Erdgeschoss-  
fassade, Rustikasockel des  
Treppenturms und neuer  
Pflästerung.*

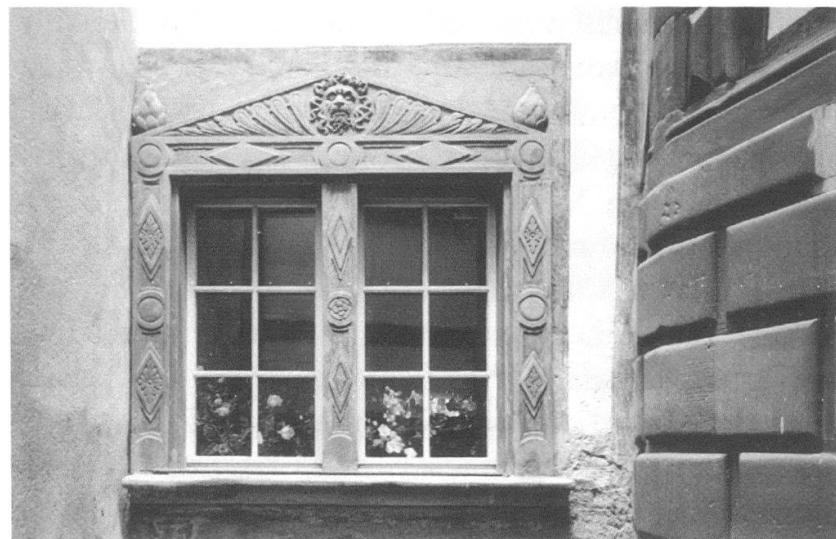
*Gerechtigkeitsgasse 33:  
Restauriertes und neu  
gefasstes Erdgeschoss-  
Hoffenster von 1608.*

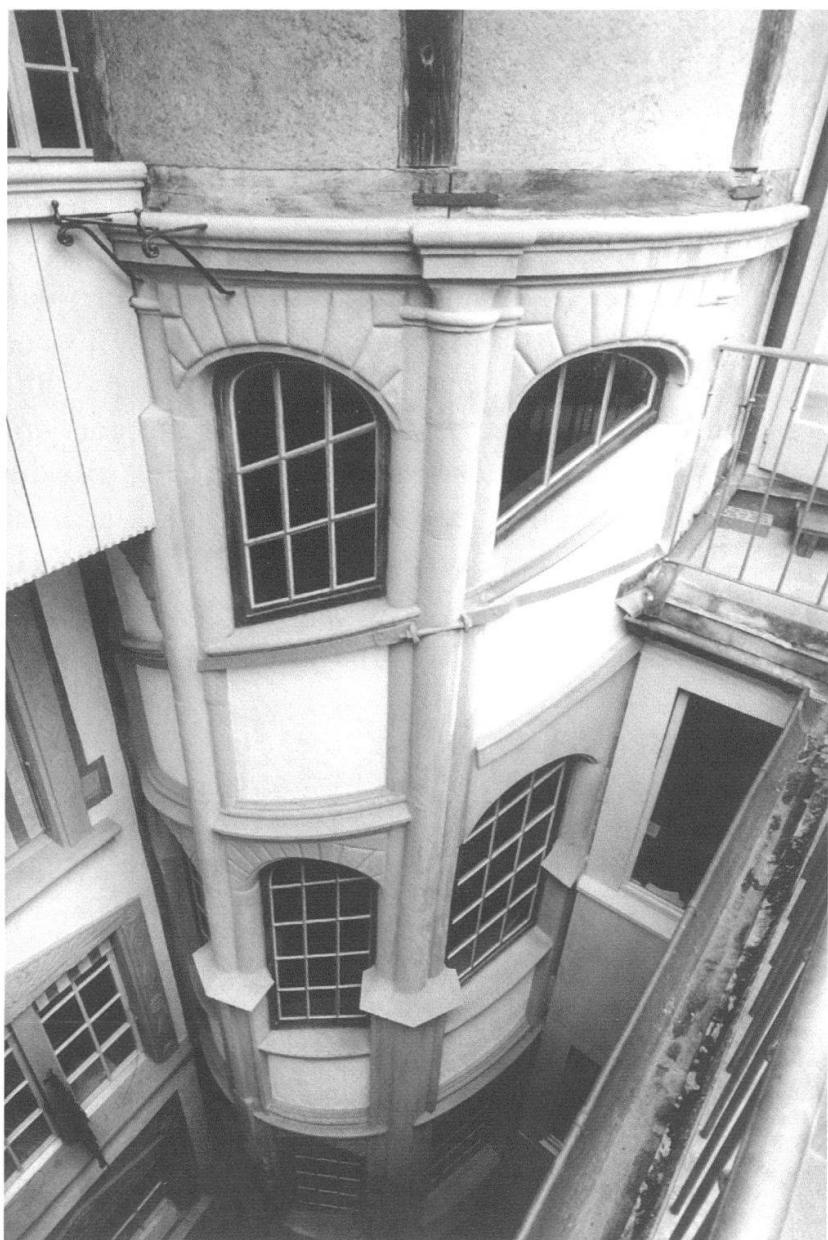
*Gerechtigkeitsgasse 33:  
Treppenturm fassade  
von 1608 nach der  
Restaurierung.*

der Hoffassade.<sup>191</sup> Zunächst wurden die Schadensbil-  
der sorgfältig analysiert und Sondierungen durchge-  
führt.<sup>192</sup> Eine erste steingraue Fassung des Sandsteins  
erfolgte nach dem Umbau der Fenster und ist wohl  
mit dem Neubau der Gassenfassade um 1730 bis 1740  
in Verbindung zu bringen. Nach der Befundanalyse  
wurden die gestrichenen Sandsteinteile abgelaugt, ver-  
putzte Oberflächen auf die Fassungen von 1608 bzw.  
des späten 17. Jahrhunderts freigelegt.

Die Massnahmen an der Treppenturmfassade und  
an den Flachreliefs bestanden in einer äusserst sorg-  
fältigen Konservierung der erhaltenen Originalsubstanz.<sup>193</sup> Es wurde auf Steinersatz verzichtet und aus-  
schliesslich mit substanzschonender Aufmörtelung ge-  
arbeitet. Am Treppenturm waren bereits in der Bauzeit  
vorgenommene Flickungen ungenau vermasster und  
behauener Werkstücke festzustellen. Diese und andere  
Zeugen historischer Reparaturmassnahmen – die ge-  
flickte Bruchstelle im zweiten Obergeschoss oder das  
im 19. Jahrhundert als Sicherung angebrachte Eisen-  
band – wurden dokumentiert und konserviert. Wäh-  
rend die Wiederherstellung der Architekturglieder am  
Treppenturm kaum grössere Probleme stellte, war die  
Ergänzung einzelner stark verwitterter Bildhauerar-  
beiten, wie beispielsweise des Löwenkopfs im Giebel-  
feld des untersten Fensters, wesentlich heikler.<sup>194</sup> Alle

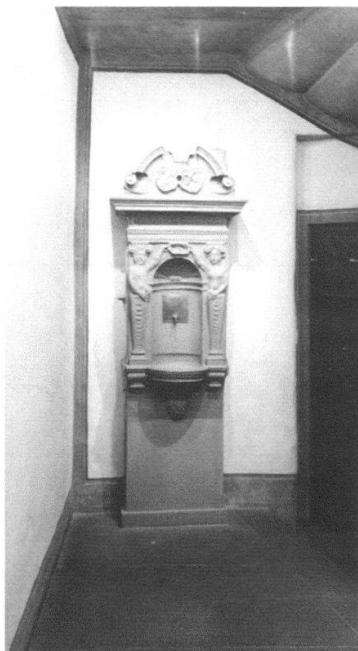
*Gerechtigkeitsgasse 33:  
Restaurierter, im Treppen-  
haus wieder errichteter  
ehemaliger Hofbrunnen  
von 1608.*

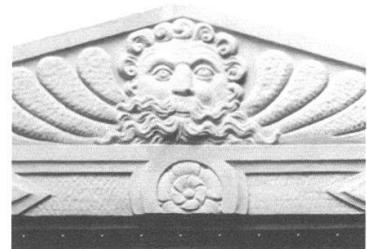
Gerechtigkeitsgasse 33:  
Detail Fenstergiebel des  
ersten Obergeschosses.

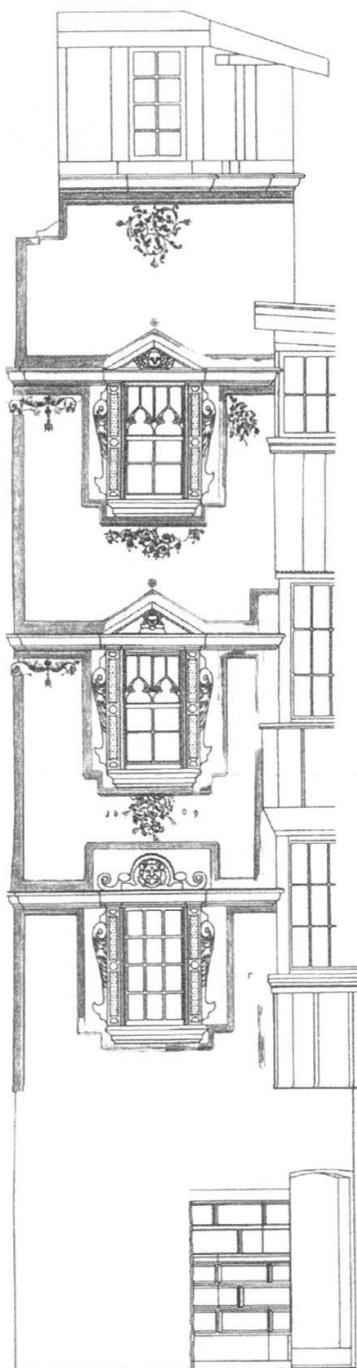
*Gerechtigkeitsgasse 70:  
Treppenturmfront mit  
Dokumentation der  
freigelegten Fassung von  
1609. Planaufnahme  
Albrecht Spieler.*

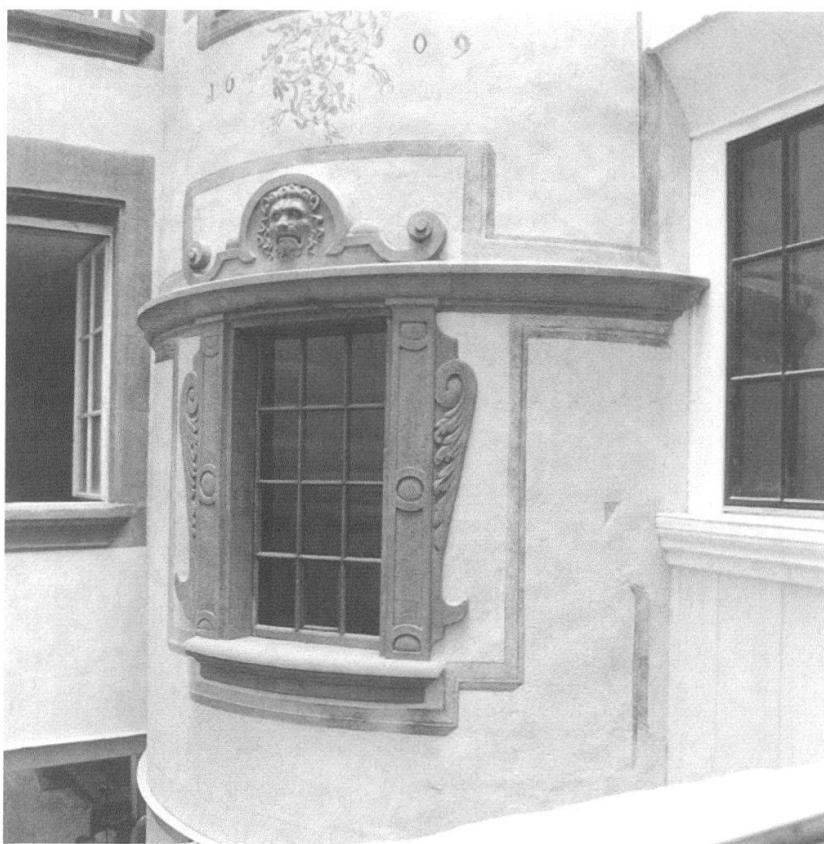
*Gerechtigkeitsgasse 70:  
Treppenturmfenster im  
zweiten Obergeschoss nach  
der Restaurierung, mit  
freigelegter Malerei.  
Treppenturmfenster im  
ersten Obergeschoss nach  
der Restaurierung.*

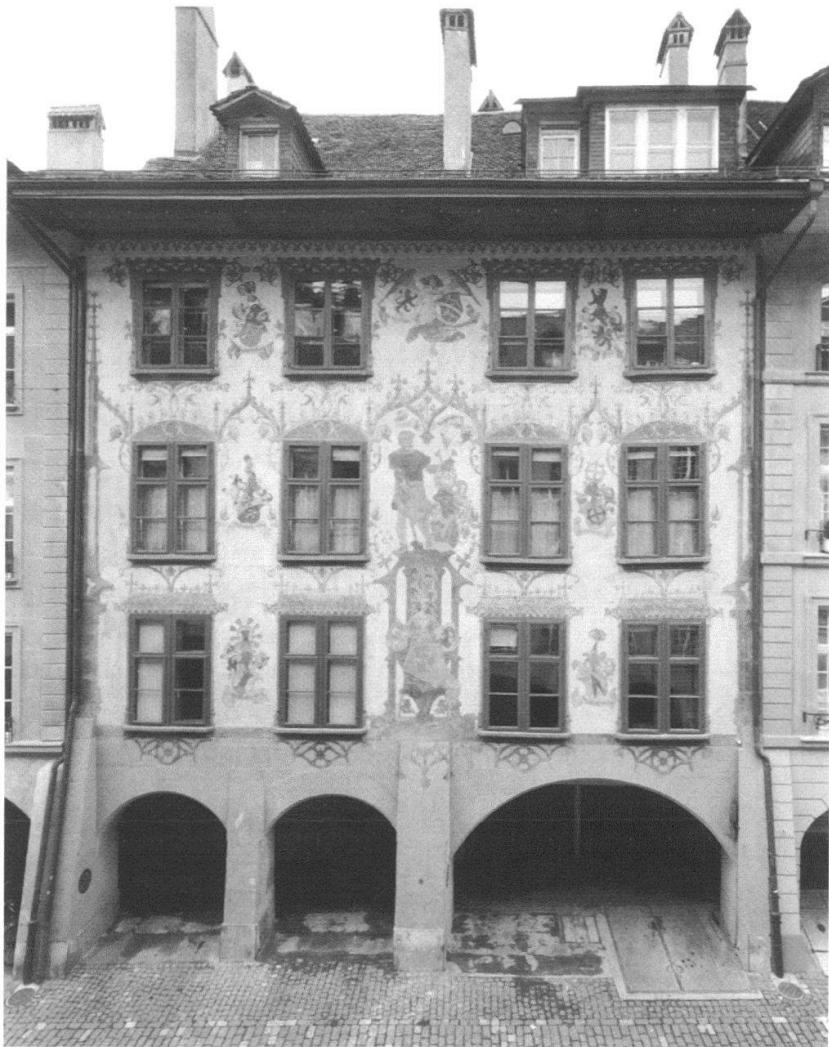
Zeerlederhaus,  
Junkerngasse 51:  
Gassenfassade mit  
Freskenzyklus von  
Rudolf Münger. Zustand  
nach der Restaurierung.

An dieser Fassade entstand 1897 eine ausgezeichnete historistische Malerei, welche die ganze Fassadenfläche mit einer neugotischen Scheinarchitektur überzieht, in die der Besitzerstammbaum des Hauses von 1335 bis 1806, dem Übergang des Eigentums an die Familie von Zeerleder, eingefügt ist. Programm und Ausführung stammen von Rudolf Alfred Münger. Seit den 1970er-Jahren hatte sich der Zustand dieser Malerei schrittweise verschlechtert. Die Denkmalpflege liess eine Schadenermittlung und ein Konservierungskonzept ausarbeiten sowie periodisch Zustandsaufnahmen erstellen – eine Restaurierung lehnte der betagte Eigentümer jedoch kategorisch ab. Ein Generationenwechsel ermöglichte schliesslich die Instandsetzung.<sup>205</sup> Sie umfasste neben der Fassade mit ihren Malereien auch die bestehenden Fenster und Vorfenster, die überholt, das heisst gerichtet und in einzelnen Teilen repariert wurden. Ausserdem waren die Stoffmarkisen instand zu setzen bzw. zu ergänzen.

Mit äusserster Sorgfalt wurde im Lauf des Jahres 2002 die in Ölfarbe ausgeführte Malerei der Fassade gereinigt. Zwei nicht datierbare Überarbeitungen hatten wegen der unterschiedlichen Oberflächenspannung grössere Schäden verursacht; die zahllosen, sich schollenförmig ablösenden Farbpartikel wurden mit Öl und Heissluftfön weich gemacht, an die Fassade zurückgelegt und vorfixiert. Danach erfolgte die Reparatur des Sandsteingrundes. Einige Bänke waren neu einzusetzen, die meisten Schäden konnten indessen durch Aufmörtelungen auf der Basis von Kalk und Trass behoben werden. Daraufhin folgten die Behandlung der Malereischicht mit einer ausgemagerten Lösung von Leinöl-Standöl und das Anbringen minimier Retuschen zur besseren Lesbarkeit bei den Fehlstellen. Die durch eindringendes Regenwasser stark beschädigte Vogeldiele wurde durch ein Unterdach geschützt, einer sorgfältigen Reinigung unterzogen und so in

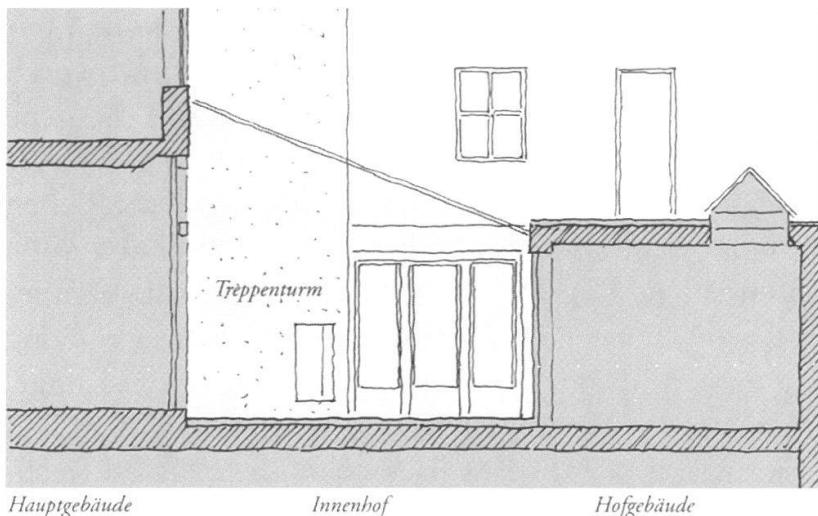
Kramgasse 71:  
Schnitt durch den freigelegten Innenhof (hellgrau) sowie durch Haupt- und Hofgebäude (dunkelgrau).

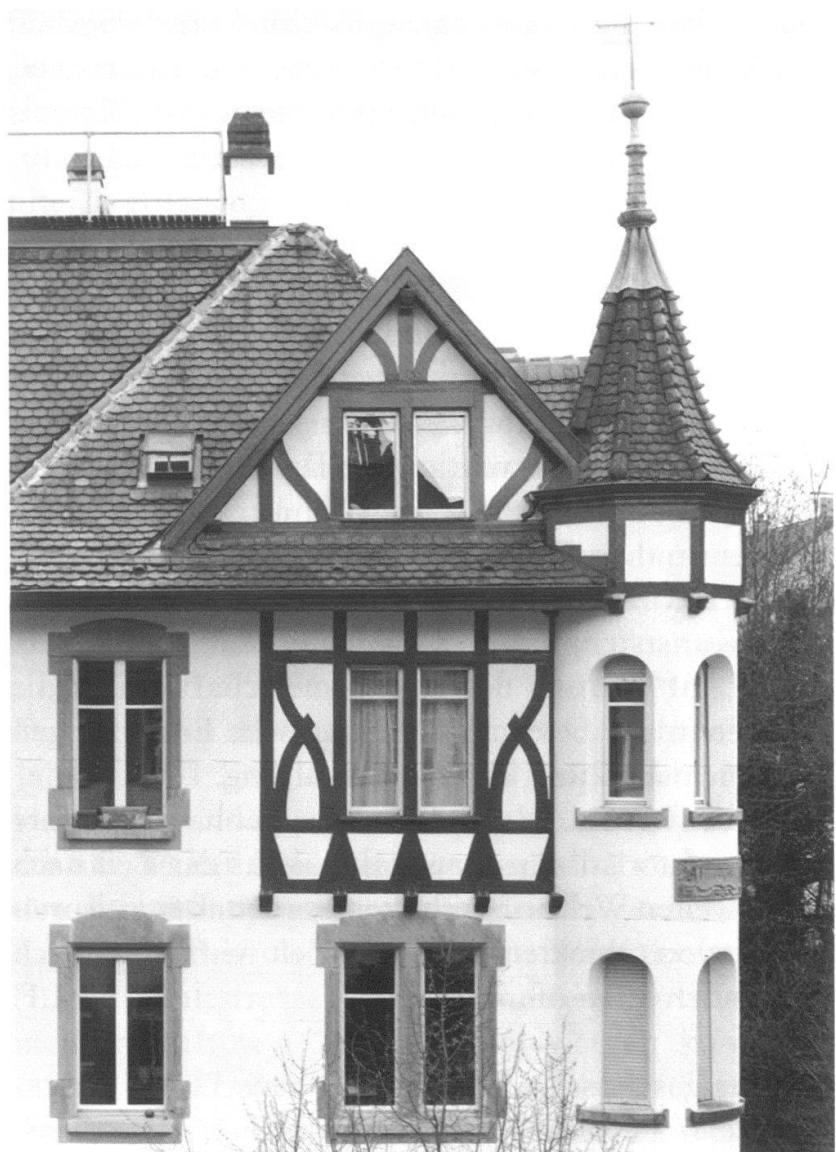
*Daxelhoferstrasse 5, 7:  
Fassadengestaltung  
von 1905 mit Rieg und  
formenreich gestalteter  
Dachlandschaft.*

fachgemässer Farbanstriche (Dispersionsfarben), die Sanierung der Fehlstellen im Putz und des verwitterten Kunststeins an der Fassade sowie die Wiederherstellung der fehlenden Dachzier aus Blech. Anhand einer Stratigrafie der verwendeten Farben konnte die originale Farbigkeit<sup>214</sup> zurückgewonnen werden: Das Fachwerk erscheint nach der Restaurierung in einem dunklen Rot mit blauen Randlinien, die Kunststein-einfassungen wurden in Sandsteinfarben gestrichen.

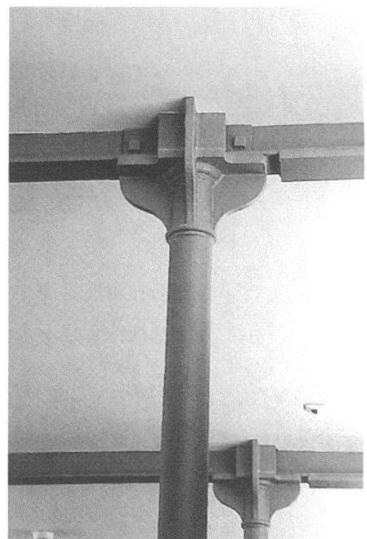
*Ehemalige Druckerei  
Stämpfli:  
Gusseiserne Stütze und  
verstärkter Träger.*

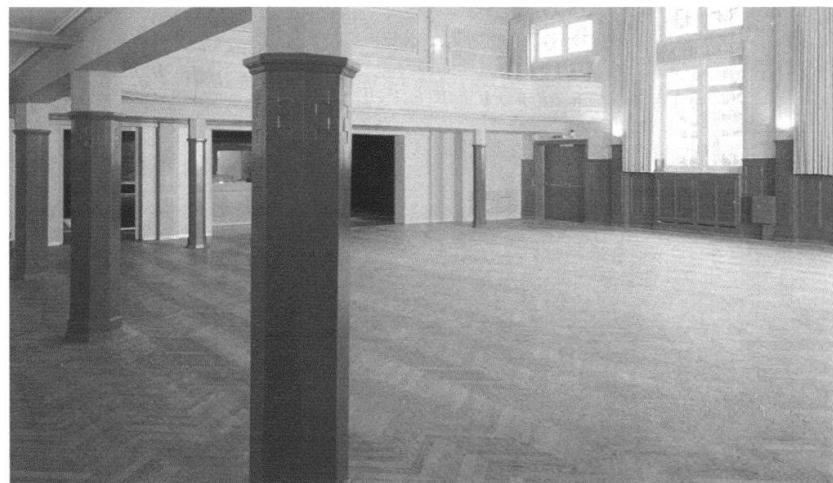
*Restaurant Bierhübeli,  
Neubrückstrasse 43:  
Heller Konzertsaal mit wieder  
geöffneten originalen  
Fenstern.*

diskrete Installation der für die vielfältigen Anlässe notwendigen Infrastruktur, insbesondere der Beleuchtung und der Sicherheitseinrichtungen gelegt. Der Raum erhielt eine neue, seiner Erstellungszeit nur bedingt entsprechende Farbgebung.

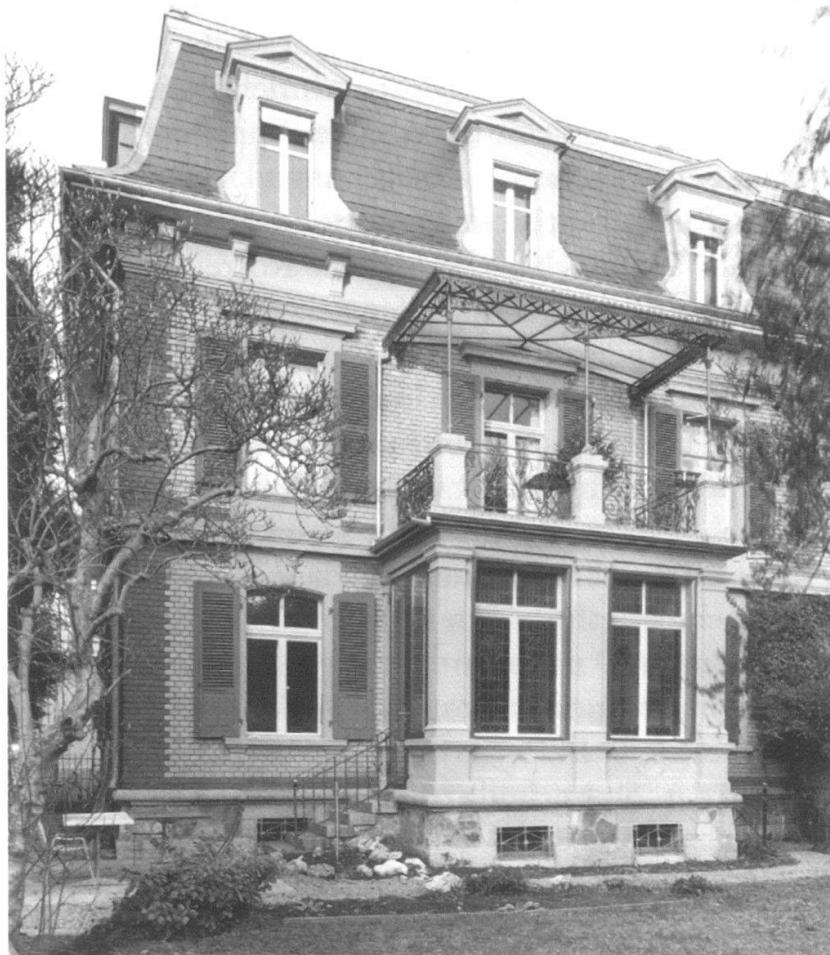
*Erlachstrasse 16 A:  
Gartenfront nach der  
Fassaden- und Dachreno-  
vation. Die Veranda mit  
neuer Schutzverglasung  
anstelle der traditionellen  
Vorfenster.*

Das undichte Dach, die bröckelnden Lukarnen und die verwitterte, sandsteinerne Fassadengliederung waren die Hauptgründe für die Renovation von 2003.<sup>227</sup>

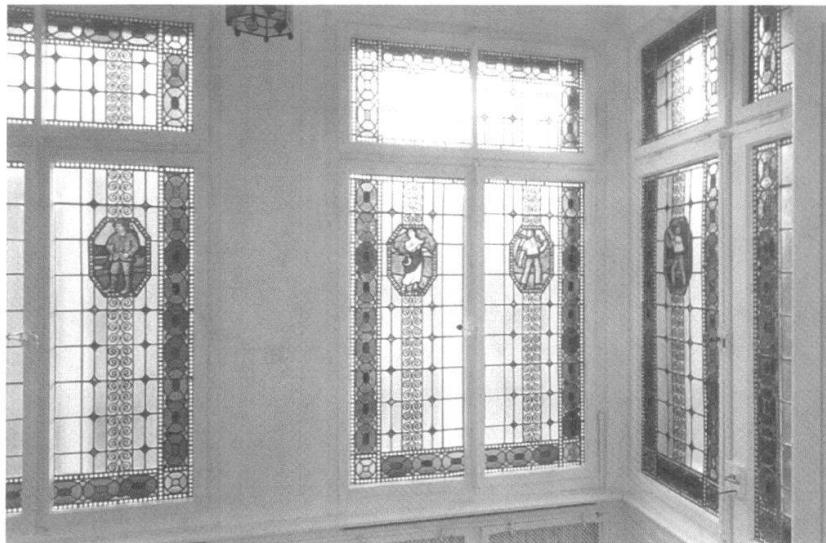
*Erlachstrasse 16 A:  
Ausschnitt der Veranda mit  
der Jugendstilverglasung  
von 1915 nach der Restau-  
rierung.*

originalen Kastenfenster sind mit wenigen Ausnahmen – Ostfenster der Küchen und Neubefensterung der Lukarnen – im ganzen Haus erhalten und instand gestellt. Allerdings wurde die Originalfassung der Fenster im Täferzimmer des Erdgeschosses überstrichen. Die ungewöhnlich reichen, dem späten geometrischen Jugendstil verpflichteten und mit Bildmotiven durchsetzten Glasmalereien der Verandabefensterung sind *in situ* belassen, sorgfältig restauriert<sup>228</sup> und mit einer neuen Vorfenster- und Schutzverglasung versehen worden. Die wenig ältere, aus der Bauzeit der Villa stammende typische Jugendstilmalerei mit Schwänen im Badfenster des ersten Obergeschosses ist ebenfalls restauriert worden.<sup>229</sup> Die Dachhaut wurde von Grund auf erneuert. Der ausserordentlich schlechte Zustand der Sandsteinlukarnen bedingte ihren Ersatz durch sandsteinfarben gestrichene Betonkopien. Im Steildachteil wurde Naturschiefer verwendet, im nicht einsehbaren Flachdachteil erneut Eternit. Die Verwitterungsschäden an der Fassade beschränkten sich im Wesentlichen auf die Sandsteingliederung und die Fensterbänke. Die Erneuerungsarbeiten am Sandstein erfolgten durch Aufmörtelungen.<sup>230</sup>

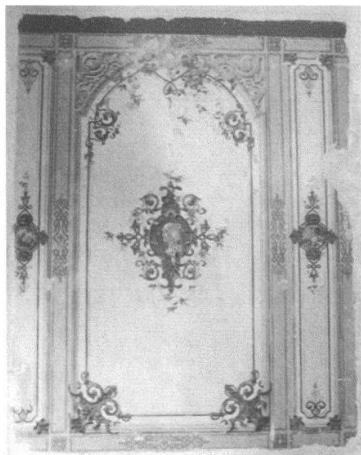
*Villa Favorite:  
Wiederentdeckte dekorative  
Wandmalerei im  
ehemaligen Peristyl, durch  
spätere bauliche Eingriffe  
beeinträchtigt.*

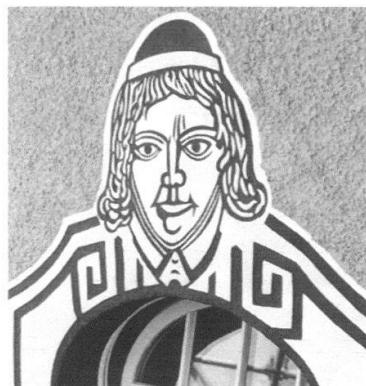
*Monbijoustrasse 32:  
Restaurierter Kopf über  
Ovalfenster im Giebelfeld.*

Das Gebäude MONBIJOUSTRASSE 32 zeichnet sich durch einen der beiden markanten und hoch aufragenden Giebel des Ensembles aus. Eine Fassadensanierung griff 1983/84 folgenschwer in die ursprüngliche Substanz ein. Kalkputzflächen wurden zu grossen Teilen durch einen harten Zementanwurf und einen darauf aufgebrachten Kunststoffabrieb mit Dispersionsanstrich ersetzt. In diesen Bereichen waren die Sgraffiti grösstenteils entfernt oder übermörtelt worden. Mit der 2004 erfolgten Gesamtsanierung des Gebäudeäußereren<sup>235</sup> bot sich die Gelegenheit, die Strassenfassade über dem Ladengeschoss in ihren ursprünglichen Zustand zurückzuversetzen.

Der unumgängliche Ersatz des Fassadenputzes ermöglichte die Nachbildung der originalen Struktur, welche eine leicht «fliessende» Tropfenbildung zeigt. Der zugezogene Verputzspezialist erreichte dies durch einen geeigneten Mörtel<sup>236</sup> und durch langjährige Erfahrung und Fertigkeit – letztlich entscheidet die «Handschrift» über das gute Gelingen. Ebenso wichtig war die hohe Kompetenz der beauftragten Fachperson für die Restaurierung und Rekonstruktion der Fehlstellen im Sgraffito-Bild.<sup>237</sup> Minutenös wurden bestehende Originale freigelegt und ergänzt, im vierten Geschoss die Rundbogenornamente vollständig neu erstellt.<sup>238</sup> Auch die Dekorationsmalerei in den Balkonischen oder im Mörtelband beim giebelseitigen Dachabschluss wurden restauriert.

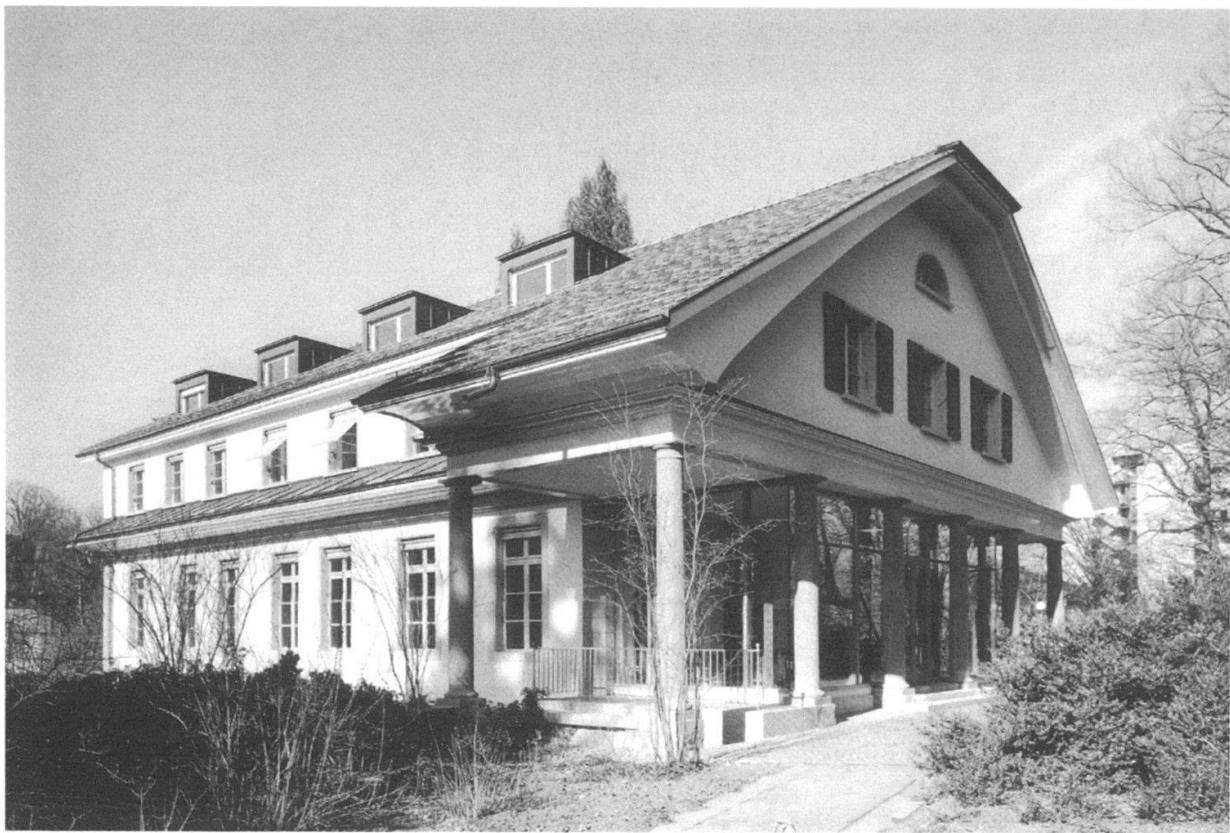
*Bellevue Ziegler Spital,  
Morillonstrasse 87:  
Gesamtansicht Nord-  
ost mit Peristylanbau  
Ende 18. Jahrhundert,  
Aufstockung 1935 und  
Lukarnenaufbauten 2003.*

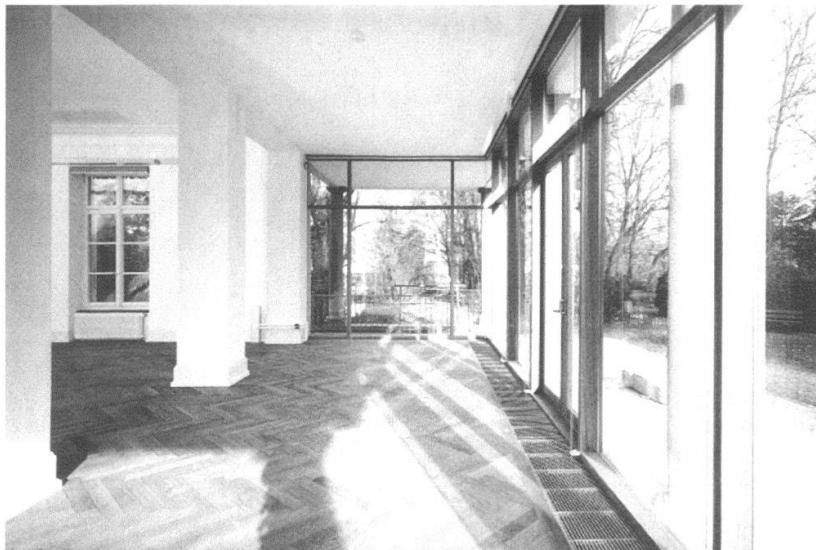
*Bellevue:  
Neue Peristylverglasung.*

schen Anforderungen angepasst. Die barocken Jalousieläden mit historischen Beschlägen<sup>245</sup> wurden instand gestellt und zum Teil nachgebildet. Der oxyd-ockrige Zementputz aus den 1930er-Jahren wurde entfernt, der neue kalkgebundene Verputz mit der Kelle aufgetragen, der umlaufende Sandsteinsockel rekonstruiert. Die geschädigten Sandsteinteile wurden instand gestellt; zu erwähnen sind die Peristylsäulen, die an Basis und Schaft teilweise massive Schäden aufwiesen.

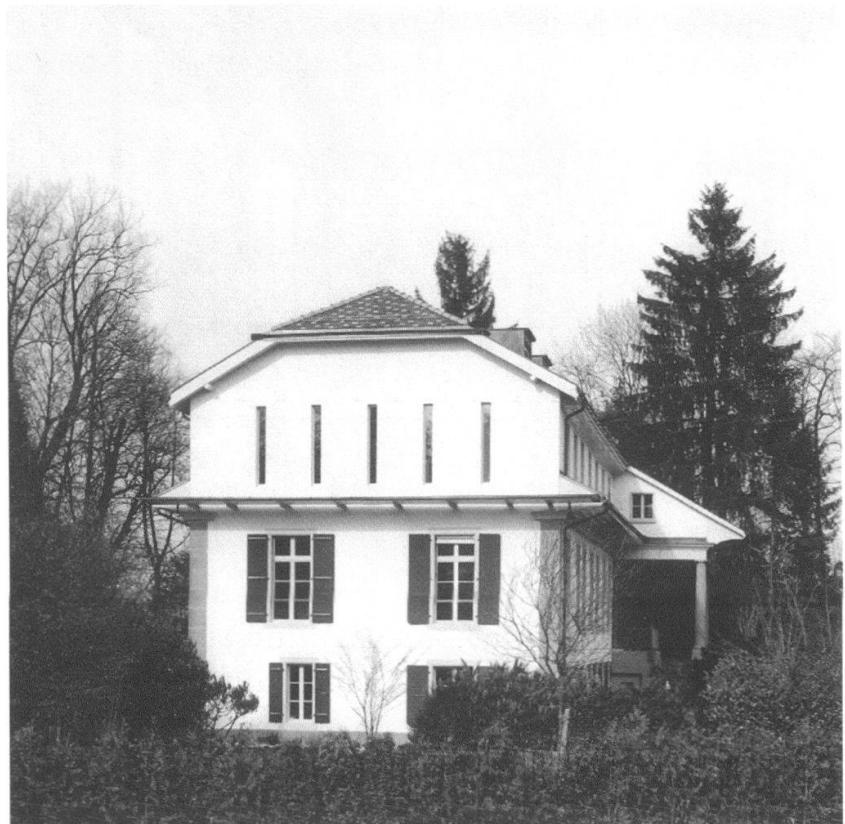
*Bellevue:  
Fassade Süd mit re-  
konstruierten Fenster-  
öffnungen im Erd- und  
Obergeschoss, neuem Vor-  
dach und Fensterschlitz  
im Dachgeschoss.*

wendigkeit, da die Erschliessung für Gehbehinderte dieses Teils einer Spitalanlage unerlässlich ist. Der Abbruch des westseitigen, vermutlich 1935 entstandenen Windfangs stellte das Gebäude wieder frei. Neu hinzugekommen sind ein zusätzlicher separater Eingang für die Erdgeschosswohnung und eine Reihe von Vordächern. Auf der Südseite dokumentiert ein Glasband die ursprüngliche Volumetrie des barocken Landsitzes und die Rückführung der linken Fensterachse hält die Fassade mit den zugefügten Belichtungsschlitzten im Dachbereich im Gleichgewicht. Die Lukarnenaufbauten wurden vergrössert, neu geordnet und erzeugen gesamthaft einen einheitlicheren und damit ruhigeren Eindruck. Das ursprünglich offene, später geschlossene und dem Innenraum zugeordnete Peristyl erhielt eine elegante, in Eichenholz konstruierte Verglasung, die dem Raum überzeugend die Qualität eines «point de vue» auf die Stadt zurückgibt. Die historisch wertvollen Fenster blieben erhalten und wurden durch eine zusätzliche äussere Aufdoppelung den heutigen thermi-

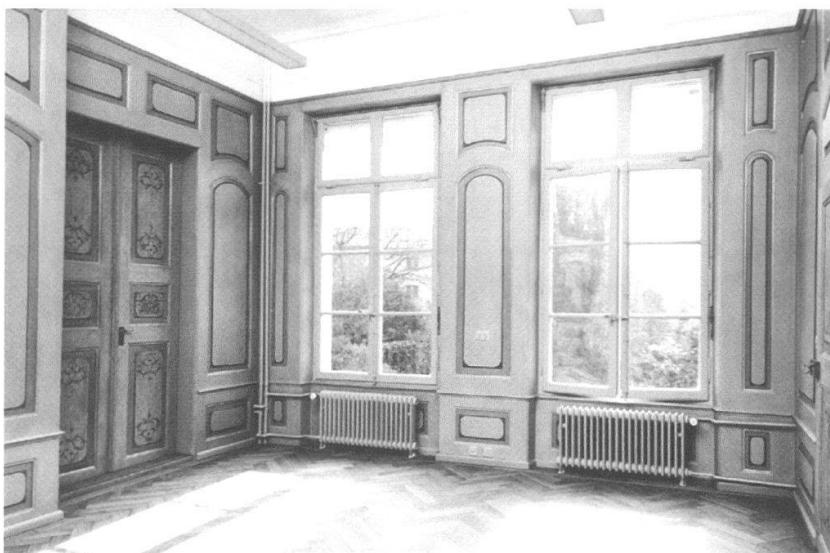
*Bellevue:  
Original erhaltenes Holz-  
werk mit restaurierten  
Türen und neu gefassten  
Wandtäfern im Ziegler-  
zimmer.*

Aus Kostengründen beschränkten sich die inneren Restaurierungsarbeiten hauptsächlich auf das Täfer des kleinen Salons im Obergeschoss, des so genannten «Zieglerzimmers». Die Wandtäfer waren im Lauf der Zeit mehrfach überstrichen worden. Freilegungen von 1986<sup>246</sup> belegten, dass einzig die Türfüllungen mit Dekorationen versehen waren. Die Restaurierungsarbeiten fanden 2002/03 statt.<sup>247</sup> Wegen der Risse und Abplatzungen wurden die Täfer grösstenteils demontiert und in der Werkstatt instand gesetzt.<sup>248</sup> Die mit Dekorationsmalereien versehenen Türen wurden sorgfältig restauriert und ergänzt. Bei den Wänden war die originale Farbschicht weitgehend verloren, weshalb sie neu gefasst wurden.<sup>249</sup> Im Erdgeschoss, im Bereich des heutigen Mehrzweckraums, wurde das wohl aus dem Umbau von Carl Ahasver von Sinner stammende Berner Parkett wieder freigelegt und

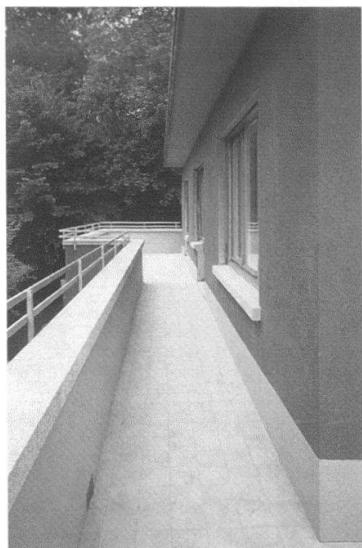
*Brunnadernrain 3:  
Balkon mit blechlosen  
Flachdachanschlüssen und  
rekonstruiertem Geländer.*

260 Durch eine ausgeklügelte Konstruktion werden die früheren Bauschäden durch Tropfwasser heute vermieden.

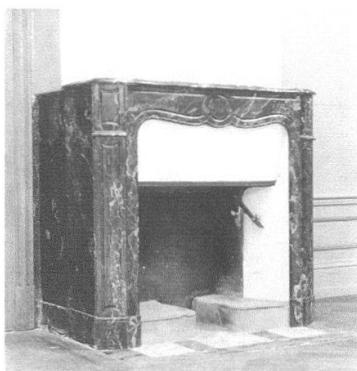
*Villa Rosenberg:  
Das wieder eingebaute  
Cheminée im Salon.*

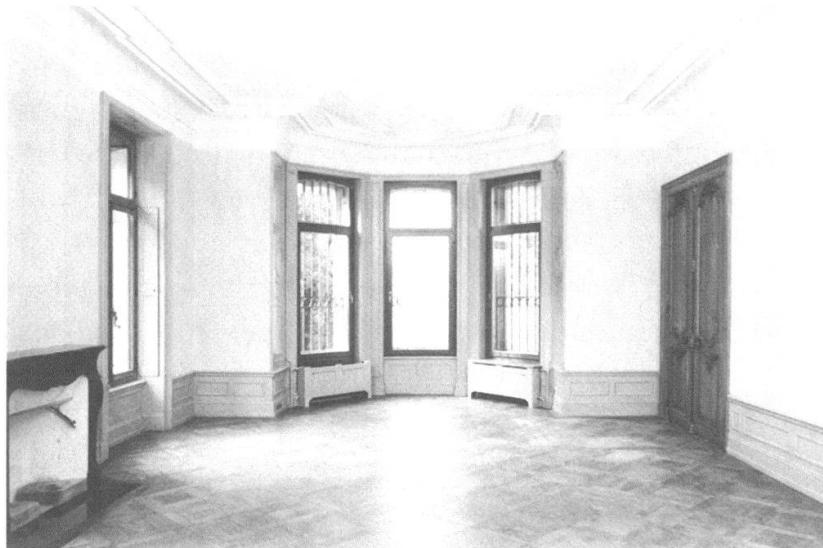
Villa Rosenberg:  
Der «Grand Salon» mit  
Erker.

wertvollen Marmorierungen der Wände sowie die Terrazzobodenbeläge im «Entre les portes»<sup>270</sup> und im «Vestibule» erwiesen sich als restaurierbar. Für Täferausstattungen, Stuckdecken und Parkettböden genügten grösstenteils Retuschen. Die Maserierung des Holzwerks war zum Teil zu erneuern. Besonders erfreulich war, dass die originalen, äusserst filigranen Eichenfenster im «Chambre à manger» und im «Grand Salon» mitsamt ihren raffinierten und aufwändigen inneren und äusseren Fensterläden (mit Ausnahme derjenigen im Erker) unter den Verkleidungen vollständig erhalten und ebenfalls restaurierbar waren. Das fehlende Cheminée aus schwarzem St-Tryphon-Stein im Salon war im Keller gelagert und konnte wieder eingebaut werden. Wo dies sinnvoll erschien, wurde die Ausstattung durch Teile aus dem Lager der Denkmalpflege ergänzt (Tambouröfen im «Chambre de Papa» und im «Chambre de domestique»), in einem Fall wurde eine Kopie hergestellt (Cheminée im «Petit Salon» aus Carrara-Marmor).<sup>271</sup> Zu erwähnen ist weiter die gelungene Neugestaltung der Umgebung,<sup>272</sup> die wesentliche Elemente der ursprünglichen Gestaltung wieder stärker zum Ausdruck bringt und durch einzelne neue vervollständigt.

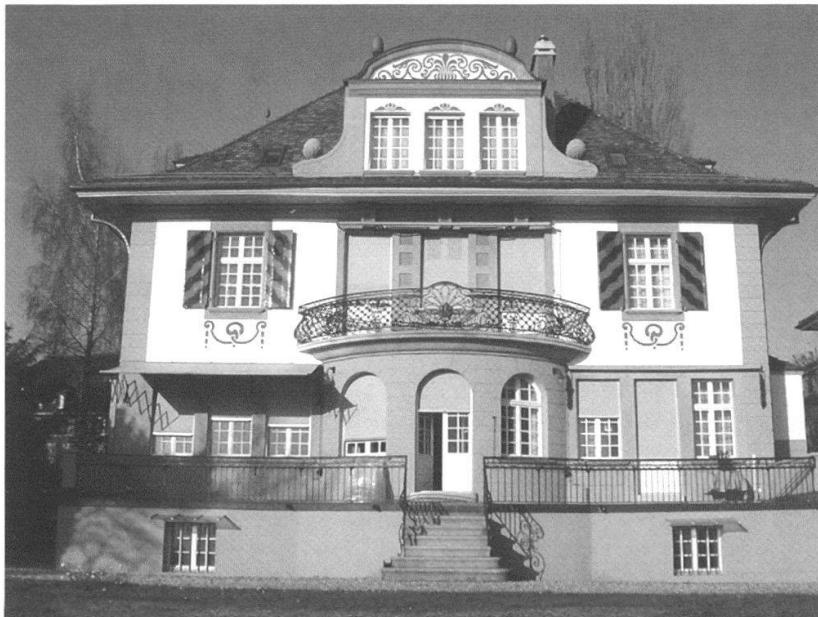
*Villa Ulmenberg,  
Schänzlistrasse 45:  
Gesamtaufnahme der Süd-  
fassade mit restaurierten  
Sgraffiti.*

Am Äusseren erfolgte eine sanfte Instandstellung. Die Sgraffito-Dekoration an der Südfront wurde freigelegt und restauriert, die Fassaden wurden im ursprünglichen Farbton gestrichen, das Dach wieder mit Biberschwanzziegeln eingedeckt, die Schwanenhälse, die Rinnenkasten und die Dachzier erneuert. Der Abschluss der Bauarbeiten und der Bezug des Hauses fanden im Sommer 2003 statt.

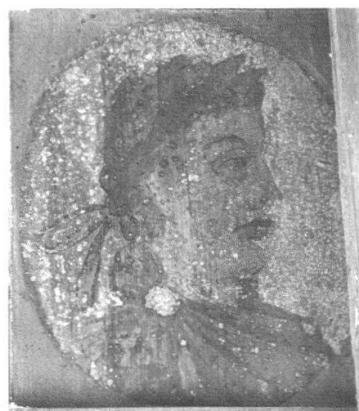
*Saxergut:  
Detail der Porträtmaltaillons an der Decke  
des Westsalons.*

Im Verlauf der Untersuchung kam im Westsalon eine Decke mit profilierter, gefasster Balkenlage und antikisierenden Porträtmaltaillons zu Tage, die im Geschmack der Bauzeit nach Vorlagen auf den Schiebeböden aufgemalt sind. Im Ostsalon wurde nach Entfernen einer Gipsdecke aus dem 19. Jahrhundert ebenfalls eine profilierte und gefasste Balkendecke mit einem durch florale Medaillons verzierten Schiebeböden vorgefunden. Die an der Westwand des Ostsalons freigelegte Wandmalerei erwies sich als restaurierbar, da sie beim Umbau in den 1960er-Jahren durch eine Isolationsmatte geschützt worden war. Beim Entfernen der Putzschicht kam die Architekturmalerie auch an der Südwand, jedoch nur noch im oberen Wandteil, zum Vorschein. Aus diesem Grund wurde auf das Freilegen der Porträtmaltaillondecke im Westsalon verzichtet; sie wurde dokumentiert und wieder verdeckt. Nicht nur aus finanziellen, sondern auch aus restauratorischen Erwägungen konzentrier-

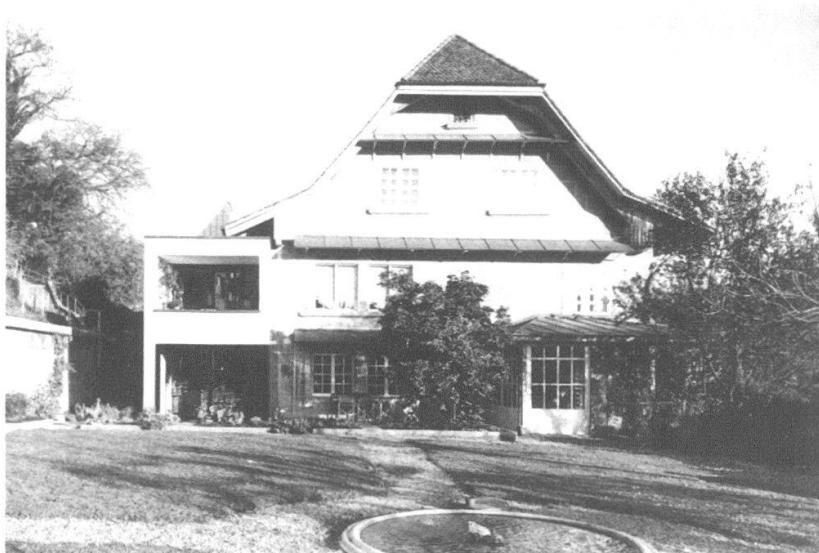
*Stürlerhaus:  
Westfassade mit neuem  
Anbau.*

die Küchen und Bäder der zwei Hauptgeschosse enthält. Der Abbruch der Laube, insbesondere des wertvollen Laubengeländers mit gedrechselten Holzdecken und reich profiliertem, massivem Handlauf, war ein Verlust, ermöglichte jedoch eine schonende und zurückhaltende Restaurierung des Hauptgebäudes. Das Bauprojekt sah das Einrichten von sieben kleinen Wohneinheiten im Hauptbau und im Obergeschoss des Waschhauses sowie Gemeinschaftsräume vor.<sup>285</sup>

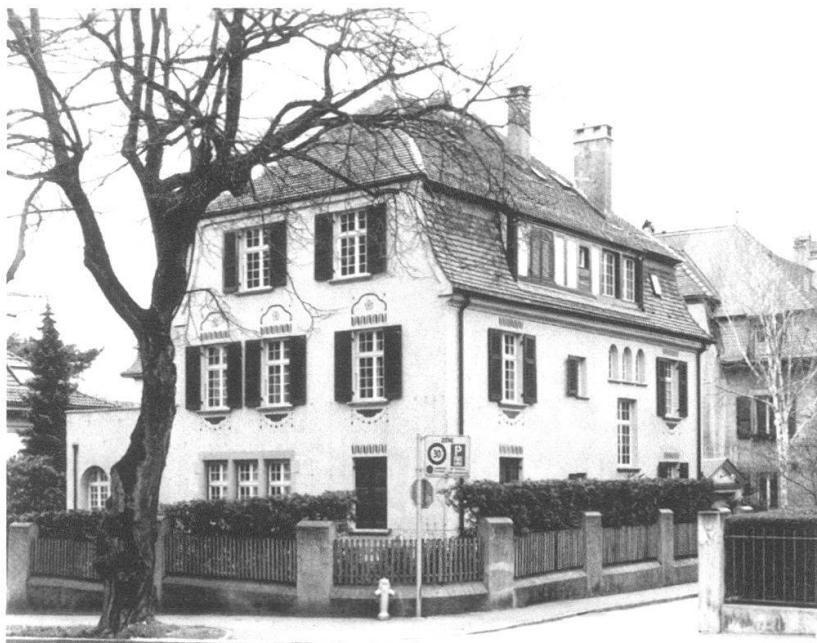
*Jägerweg 3:  
Gesamtansicht von  
Südosten.*

Mit grosser Sorgfalt wurden die schwarzen und roten Sgraffito-Verzierungen, welche die Fensteröffnungen begleiten, sowie die für die Fassadengliederung nicht unwichtigen Spaliere repariert und ergänzt. Das Dach wurde instand gestellt, die First- und Gratziegel mit Nocken waren zu ersetzen, die Kamine wurden restauriert.

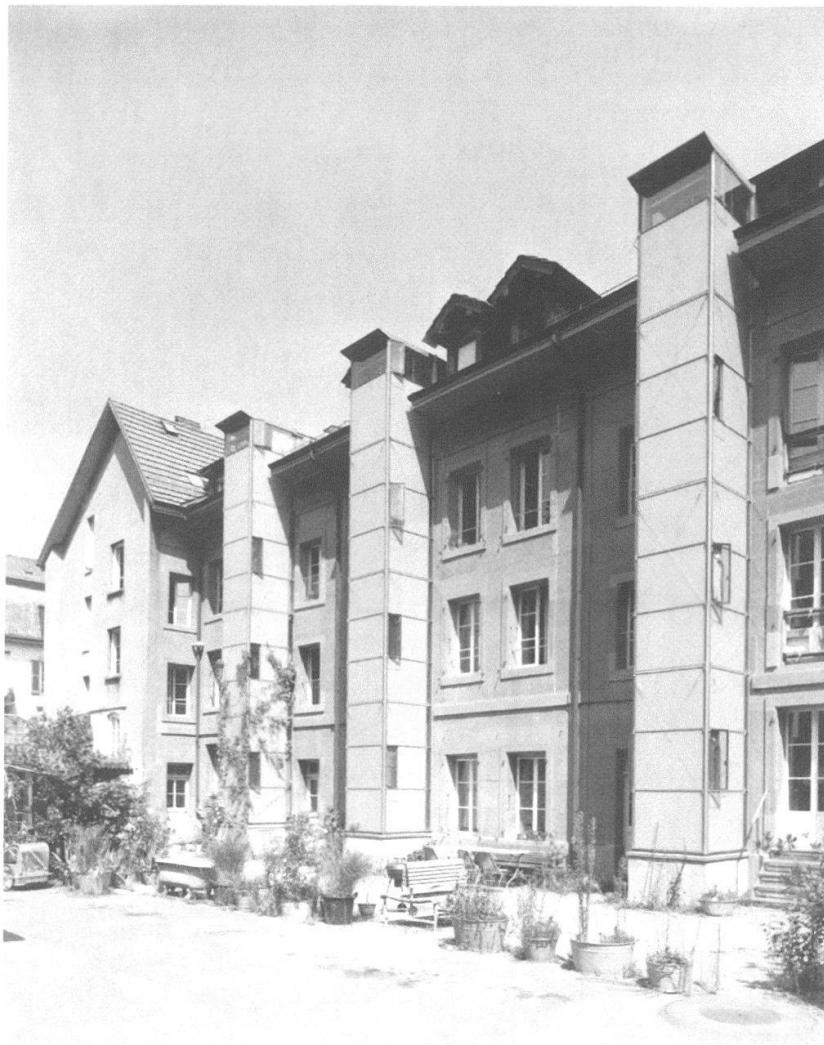
*Turnweg 13–19:  
Die Hoffassade mit den  
neuen Badezimmertürmen.*

von den Küchen her durch eine 42 Zentimeter schmale Öffnung (Breite des ursprünglichen WC-Fensters) zugänglich. Durch diese Massnahme war ein weitgehender Umbau der Wohnungsgrundrisse zu vermeiden und die Raumeinteilung blieb erhalten. Einzig die Toiletten in den Treppenhäusern wurden aufgehoben und die gewonnene Fläche den Küchen zugeschlagen. Eine weitere Massnahme zur Steigerung des Komforts bildete der Einbau einer Gaszentralheizung. Die alten Ofenheizungen können weiterhin als Zweitsystem für die Übergangszeiten verwendet werden. Die Küchen erhielten neue Kombinationen. Die vorhandenen originalen Küchenschränke wurden renoviert und zugunsten der Wirkung der relativ kleinen Räume wurden keine Oberschränke eingebaut. Alle übrigen Teile der

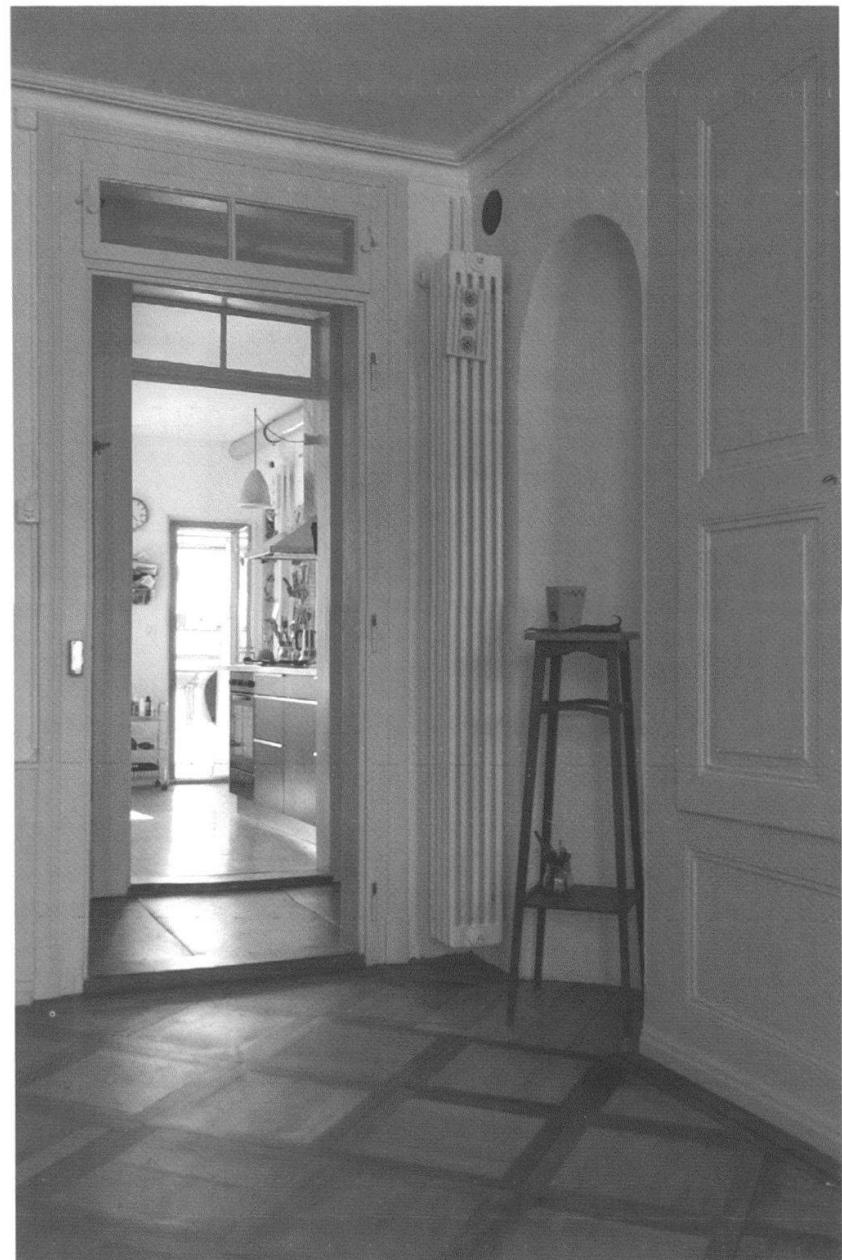
Turnweg 13–19:  
*Blick vom Salon über den Korridor zur Küche.*

Ausstattung wie Böden, Wandtäfer, Holzwerk, einzelne Stuckdecken sowie die Treppengeländer und Wohnungsabschlüsse blieben erhalten und wurden mit grosser Sorgfalt instand gestellt.<sup>291</sup> Die aus der Bauzeit stammenden Kastenfenster der beiden Strassenfassaden wurden ebenfalls erhalten und repariert, auf der Wetterseite waren sie zu ersetzen. Alle am Bau Beteiligten waren sich einig, nicht nur aus Kostengründen, sondern auch aus Interesse an der Erhaltung der originalen Bausubstanz sei keine perfektionistische

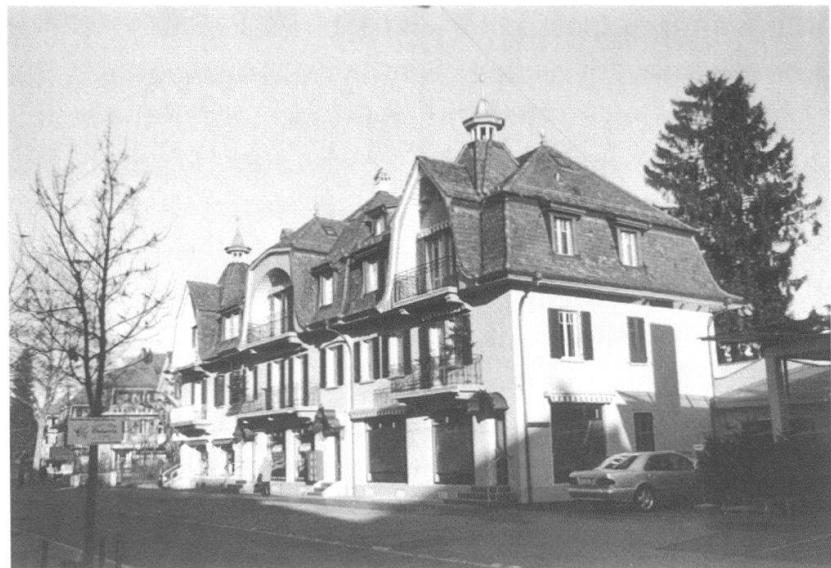
*Bümplizstrasse 111–115:  
Gesamtansicht der Häuserzeile aus dem Jahr 1905 nach der Restaurierung von 2001.*

schiedlicher Eigentümerschaften und Unternehmer eine weitgehend synchronisierte Ausführung erreicht werden. Die verwinkelte Dachlandschaft wurde mit rot-antiken Biberschwanzziegeln ergänzt. Die originalen Türmchen als charakteristische Elemente der Dachgestaltung wurden wiederhergestellt bzw. restauriert.<sup>293</sup> Das Haus 113 erhielt westlich des Mitteltrakts mit Ründe eine neue Schleppgaube nach dem bereits bestehenden Vorbild. Entscheidend für die Herstellung eines harmonischen Fassadenbildes waren die Einigung auf die Rekonstruktion des nachgewiesenen, ursprünglich ockergelben Farbtons und die Verwendung einer hochwertigen Organo-Silikatfarbe. Im Erdgeschoss blieben die Haustüren erhalten, die Vordächer wurden restauriert oder rekonstruiert. R.F.
