**Zeitschrift:** Berner Zeitschrift für Geschichte und Heimatkunde  
**Herausgeber:** Bernisches historisches Museum  
**Band:** 67 (2005)  
**Heft:** 2-3

**Artikel:** Denkmalpflege in der Stadt Bern 2001-2004  
**Autor:** Furrer, Bernhard / Flückiger, Roland / Fivian, Emanuel  
**Kapitel:** 4: Private Bauten  
**DOI:** <https://doi.org/10.5169/seals-247210>

#### 4. PRIVATE BAUTEN

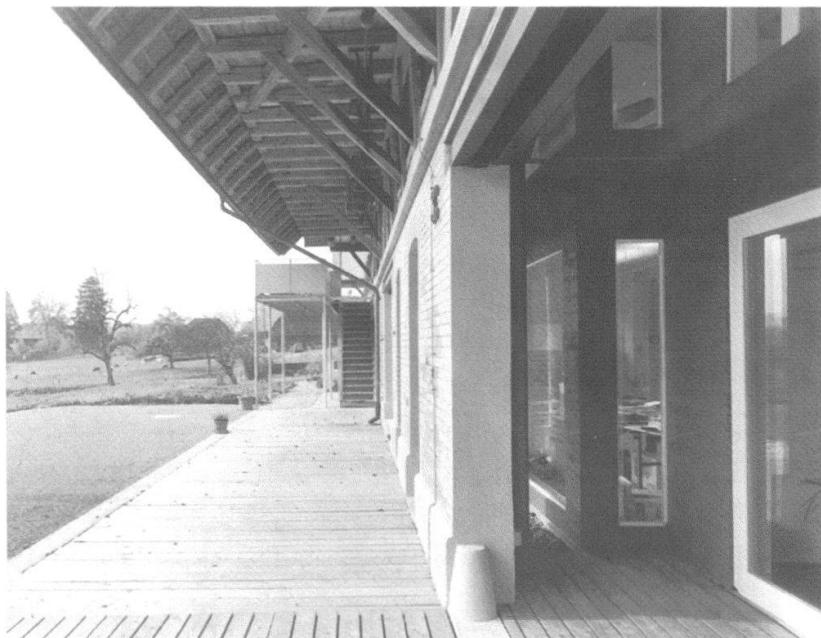
*Riedernstrasse 40, 40 A:  
Neu gestalteter Vorplatz  
auf der Südseite des  
Stallteils.*

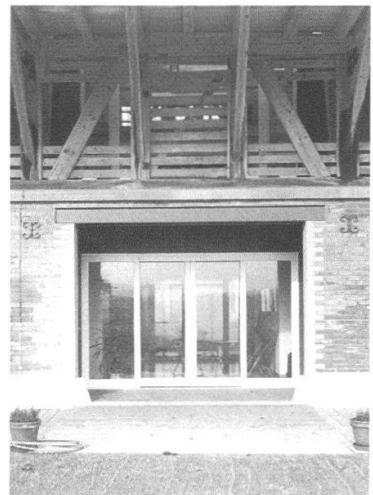
*Riedernstrasse 40, 40 A:  
Neue Fassadengestaltung  
im ehemaligen Stallteil.*
